**DOKUMENTACJA  
FOTOGRAFICZNA**

Pałac w Łobzowie, Kraków ul. Podchorążych 1. Stan zachowania przed konserwacją 2006. Widok ogólny.

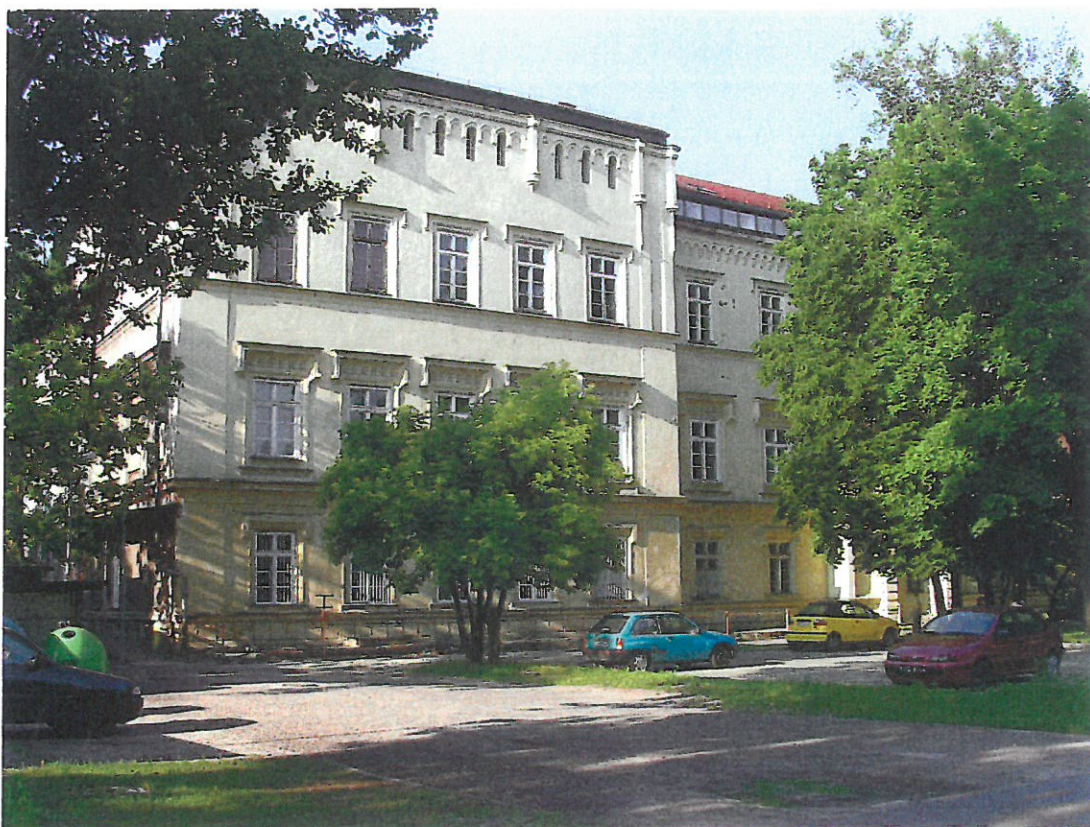
Fot. nr 1.

Widoczna elewacja frontowa część zachodnia.

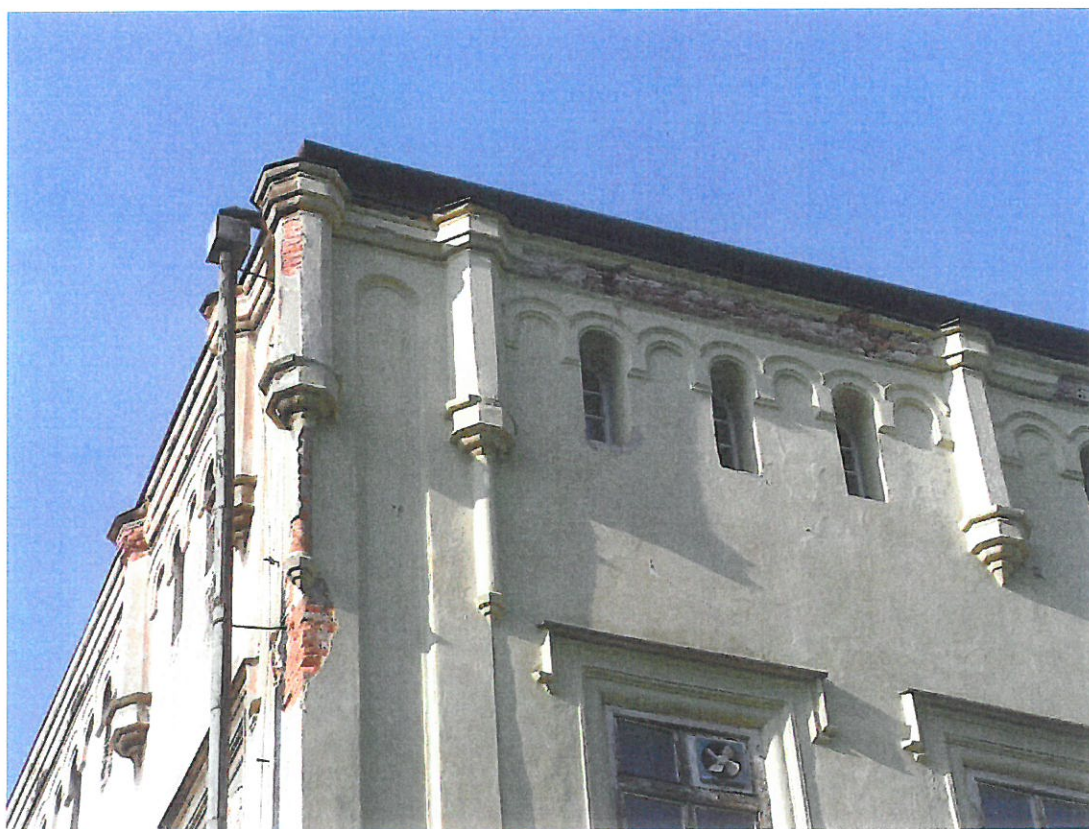
Fot. nr 2.

Stan zachowania przed konserwacją 2006. Detal. Widoczny fragment zwieńczenia elewacji.

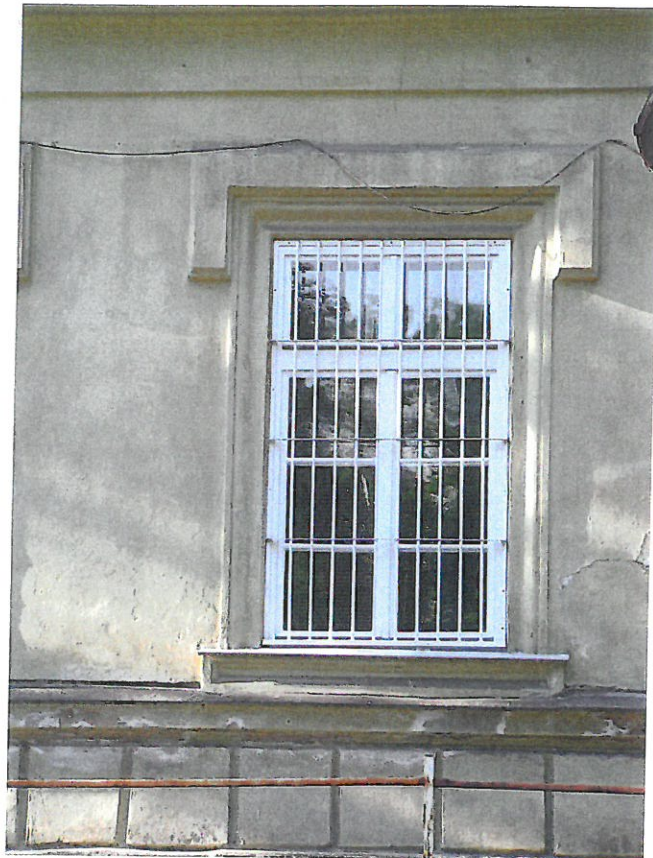
Fot. nr 3.

Pałac w Łobzowie, Kraków ul. Podchorążych 1. Elewacja frontowa część zachodnia.  
Stan zachowania przed konserwacją 2006. Detal. Widoczne okno III piętra – profile.  
Fot. A. Kałużny

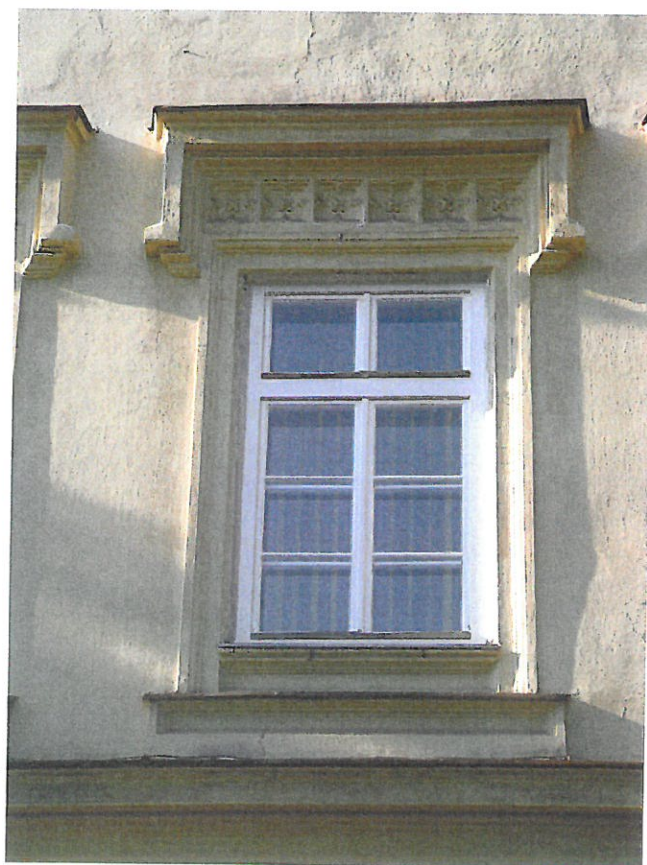
Fot. nr 4.

Pałac w Łobzowie, Kraków ul. Podchorążych 1. Elewacja frontowa część zachodnia.  
Stan zachowania przed konserwacją 2006. Detal. Widoczne okno II piętra – maswerki.  
Fot. A. Kałużny

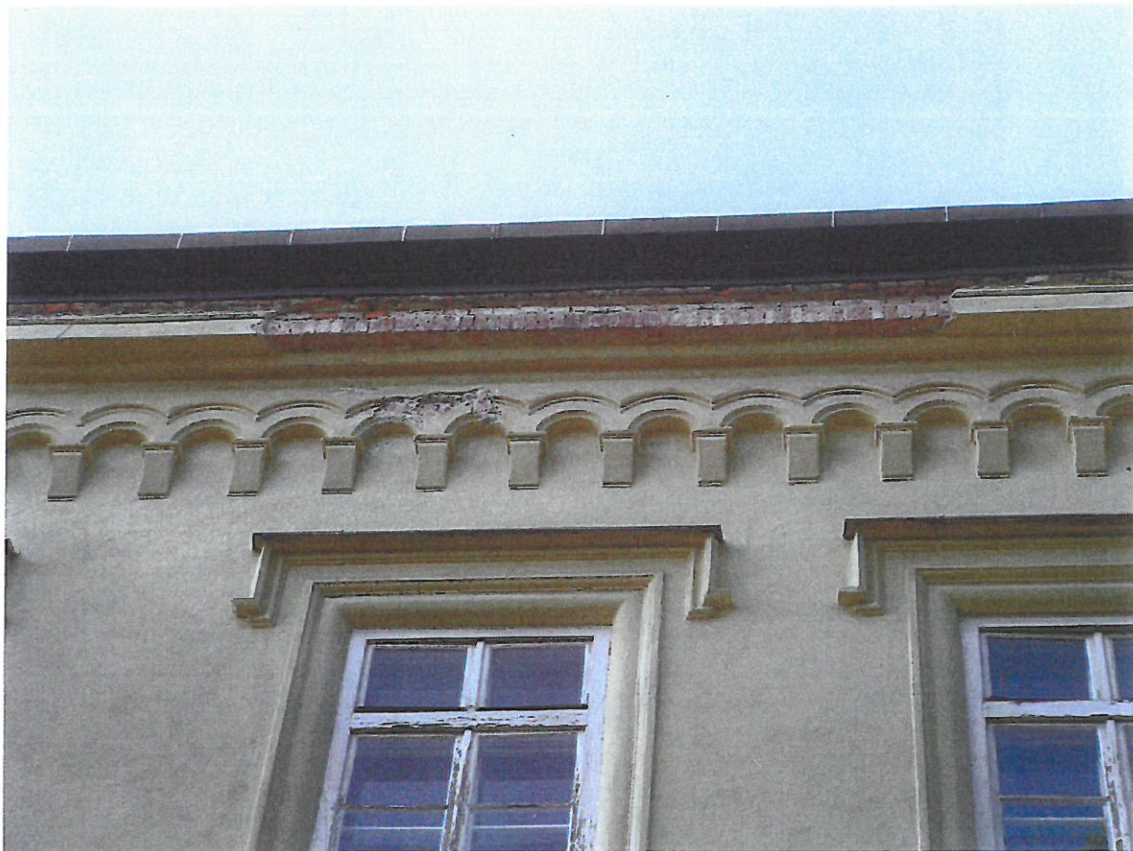
Fot. nr 5.

Stan zachowania przed konserwacją 2006. Detal. Widoczny fragment fryzu arkadowego.

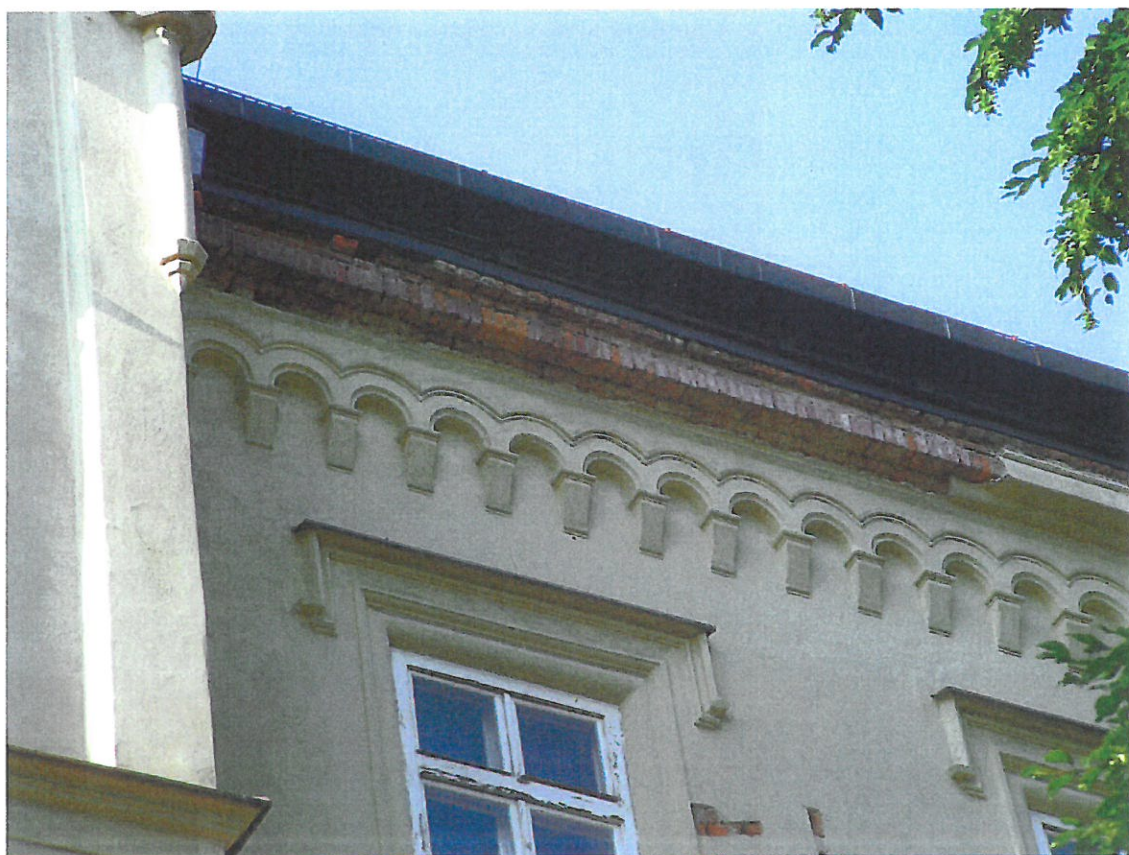
Fot. nr 6.

Stan zachowania przed konserwacją 2006. Detal. Widoczny fragment zwieńczenia elewacji – gzyms.

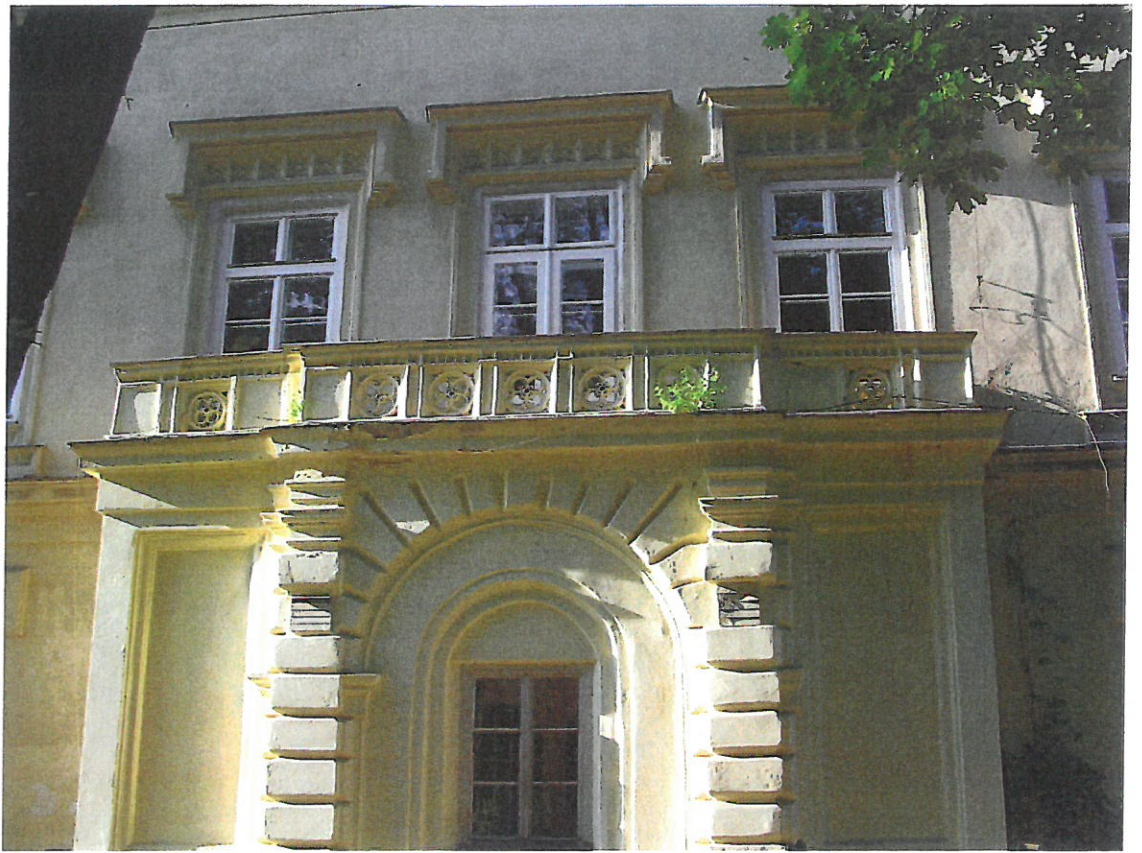
Fot. nr 7.

Stan zachowania przed konserwacją 2006. Detal. Widoczna balustrada.

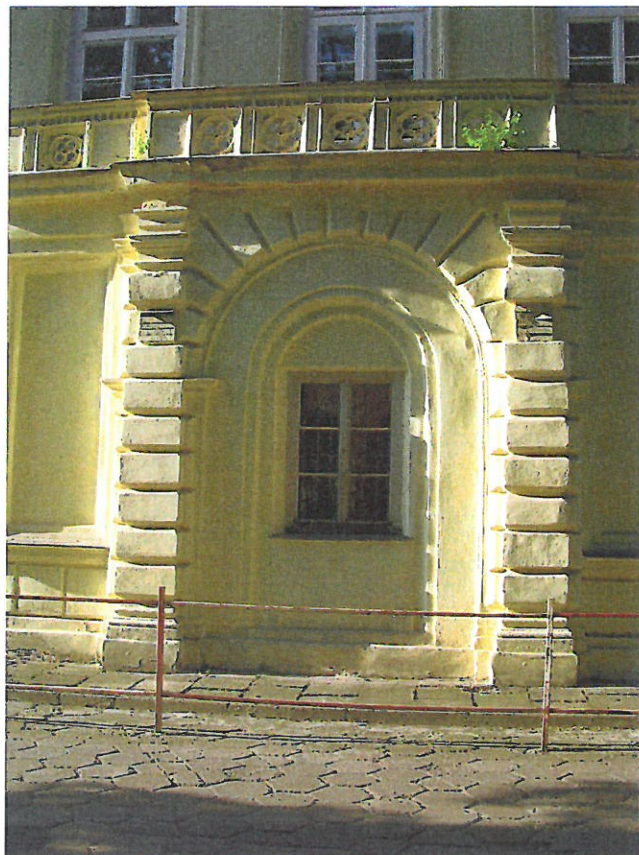
Fot. nr 8.

Stan zachowania przed konserwacją 2006. Detal. Widoczna arkada wejściowa.

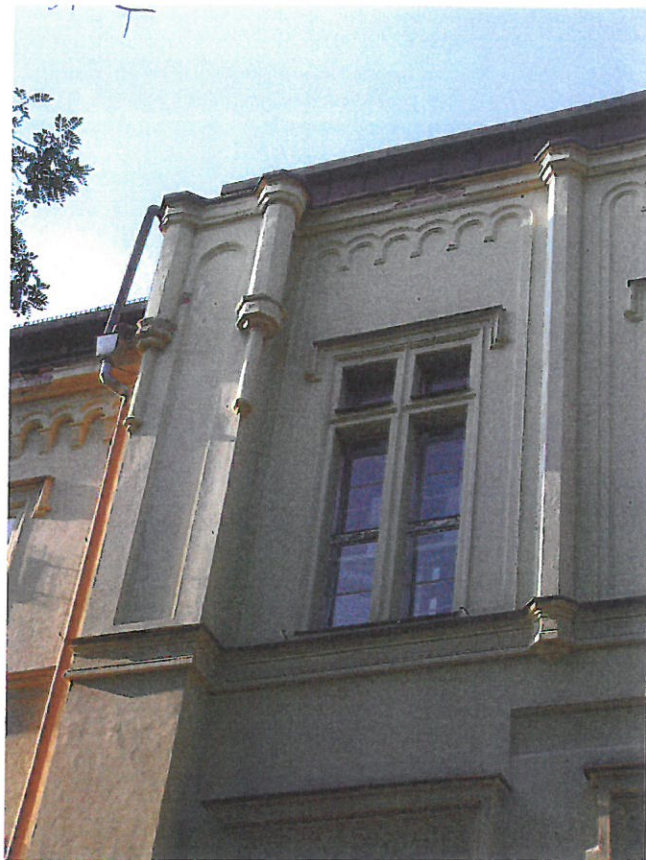
Fot. nr 9.

Stan zachowania przed konserwacją 2006. Detal. Widoczne okno III piętra – profile, konsole.

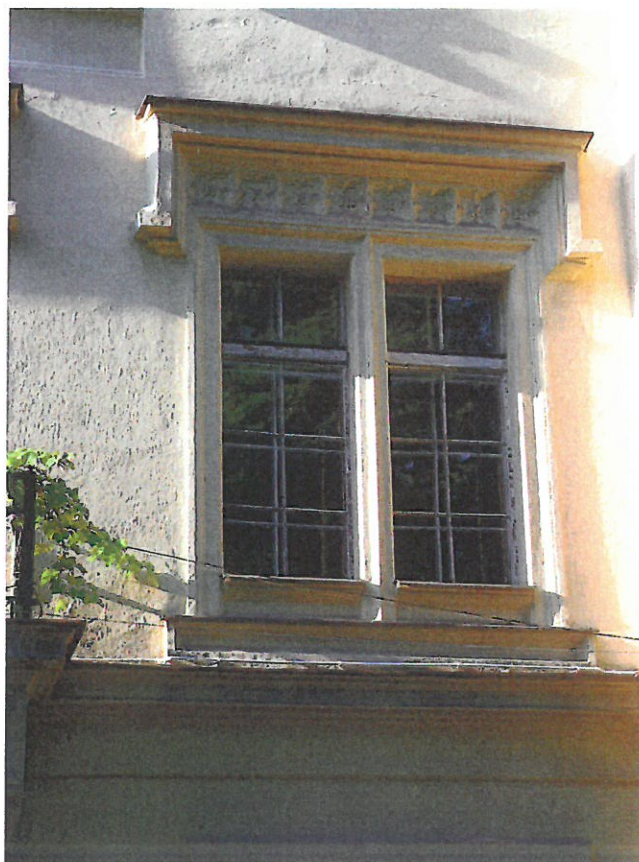
Fot. nr 10.

Stan zachowania przed konserwacją 2006. Detal. Widoczne okno II piętra – maswerki.

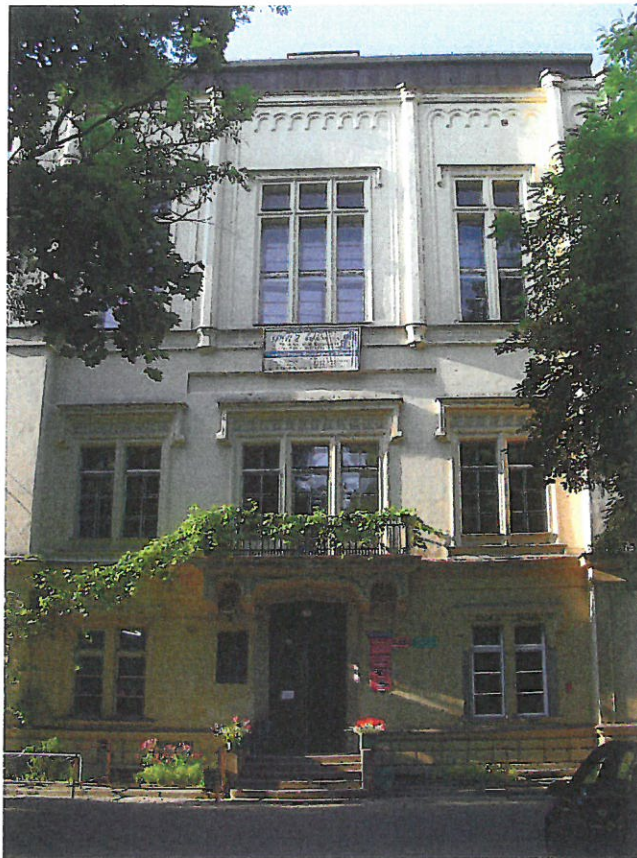
Fot. nr 11.

Stan zachowania przed konserwacją 2006. Detal.

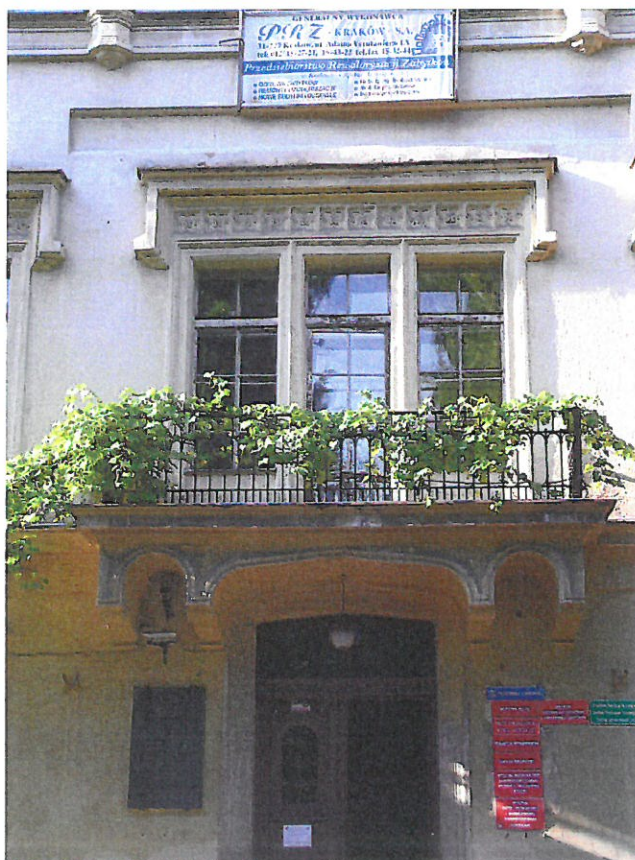
Fot. nr 12.

Stan zachowania przed konserwacją 2006. Detal. Widoczny portal i balkon.

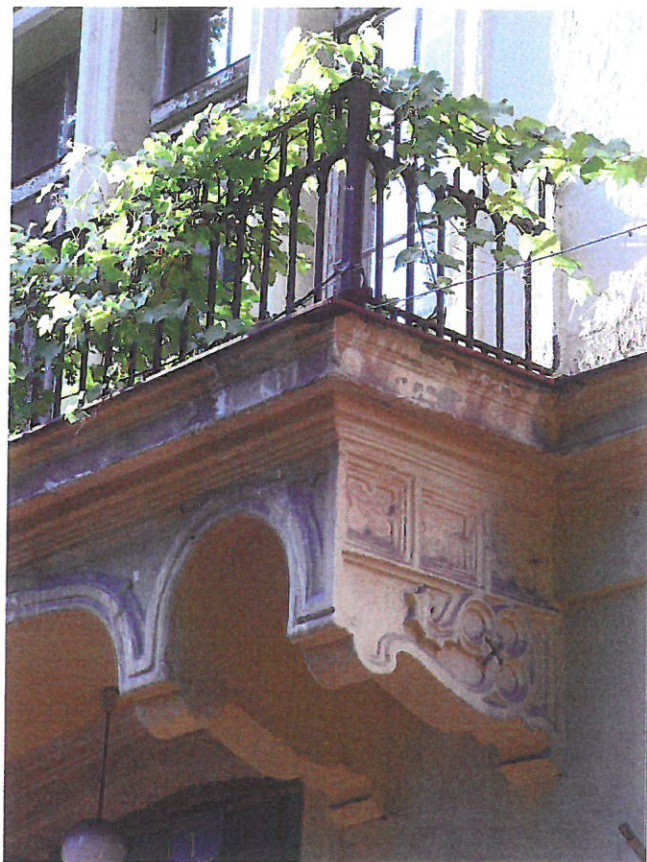
Fot. nr 13.

Stan zachowania przed konserwacją 2006. Detal. Widoczny wspornik balkonu.

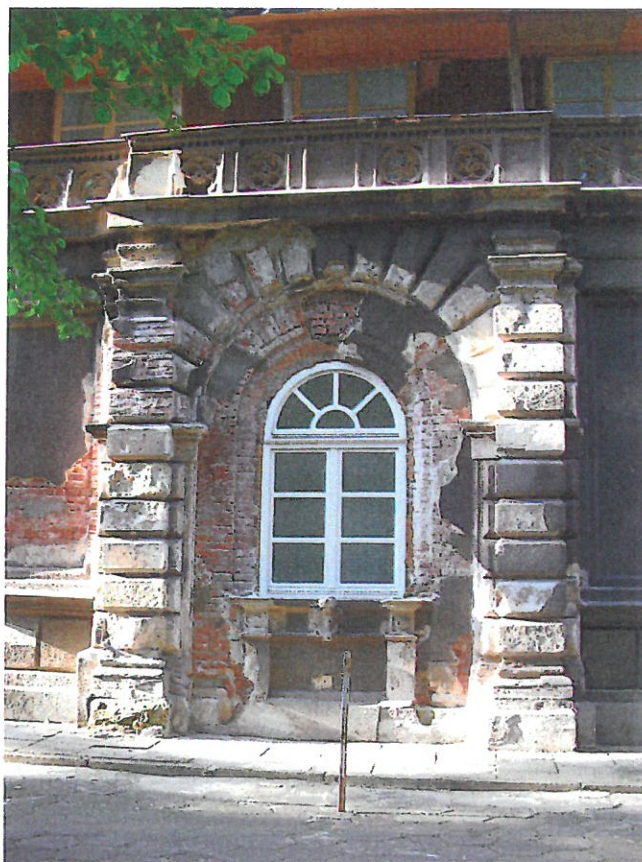
Fot. nr 14.

Stan zachowania przed konserwacją 2006. Detal. Widoczna arkada portalu.

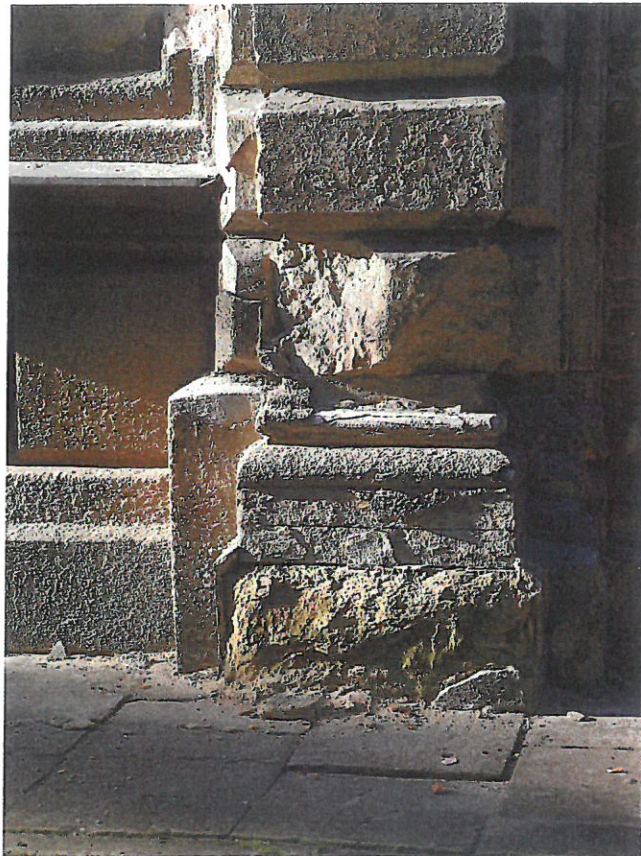
Fot. nr 15.

Stan zachowania przed konserwacją 2006. Detal. Widoczny fragment portalu.

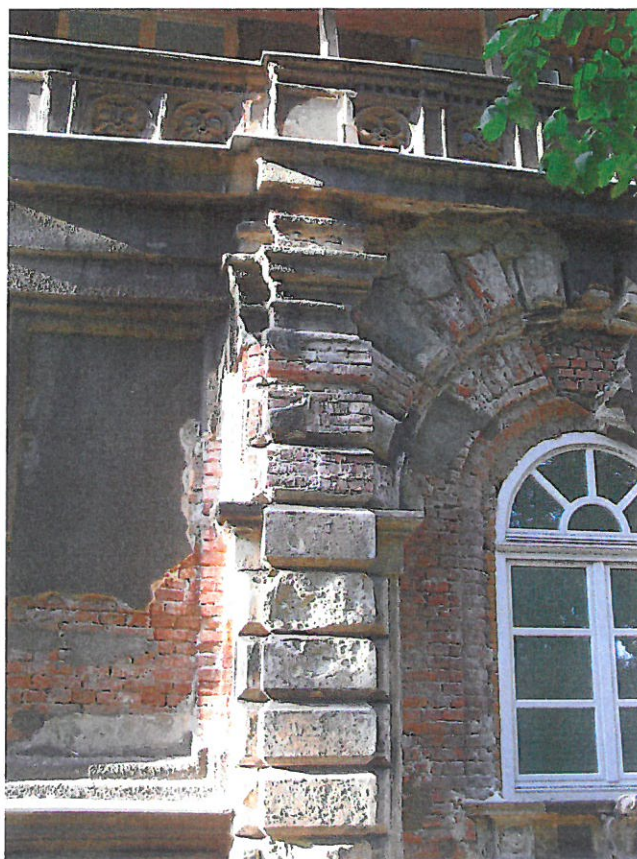
Fot. nr 16.

Stan zachowania przed konserwacją 2006. Detal. Widoczny fragment arkady.

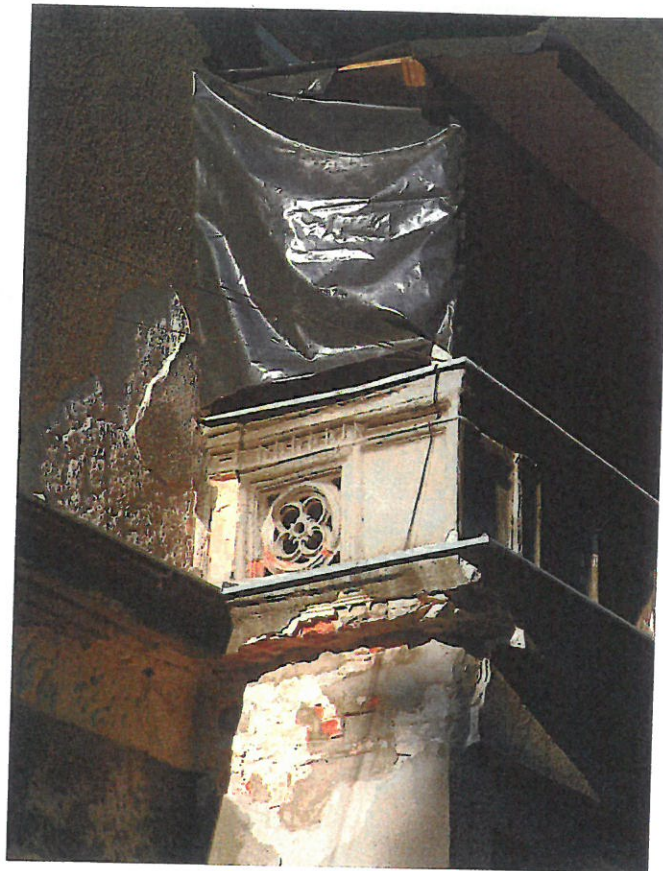
Fot. nr 17.

Pałac w Łobzowie, Kraków ul. Podchorążych 1. Elewacja frontowa część wschodnia.  
Stan zachowania przed konserwacją 2006. Detal. Widoczny fragment arkady.

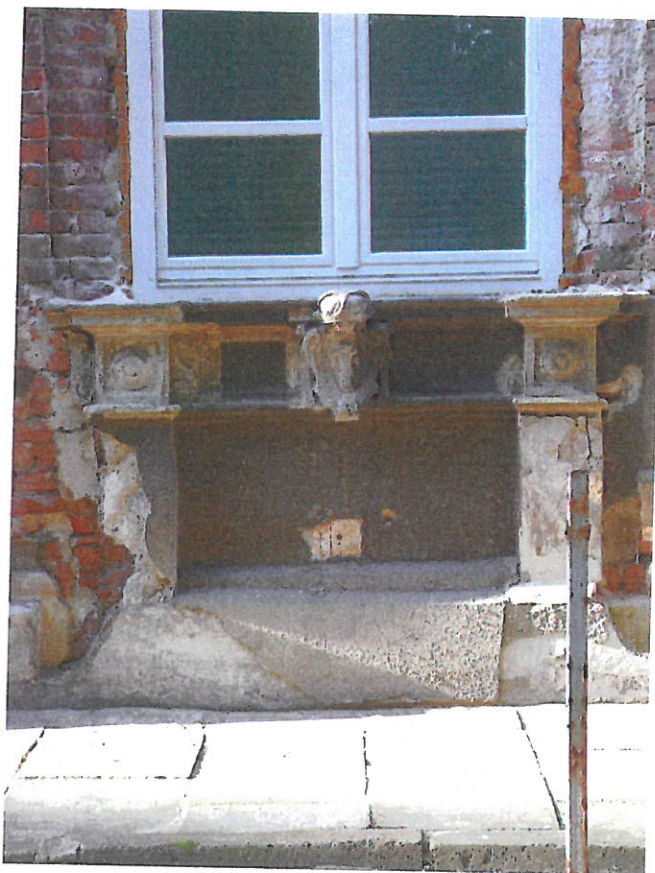
Fot. nr 18.

Pałac w Łobzowie, Kraków ul. Podchorążych 1. Elewacja frontowa część wschodnia.  
Stan zachowania przed konserwacją 2006. Detal. Widoczny fragment arkady.

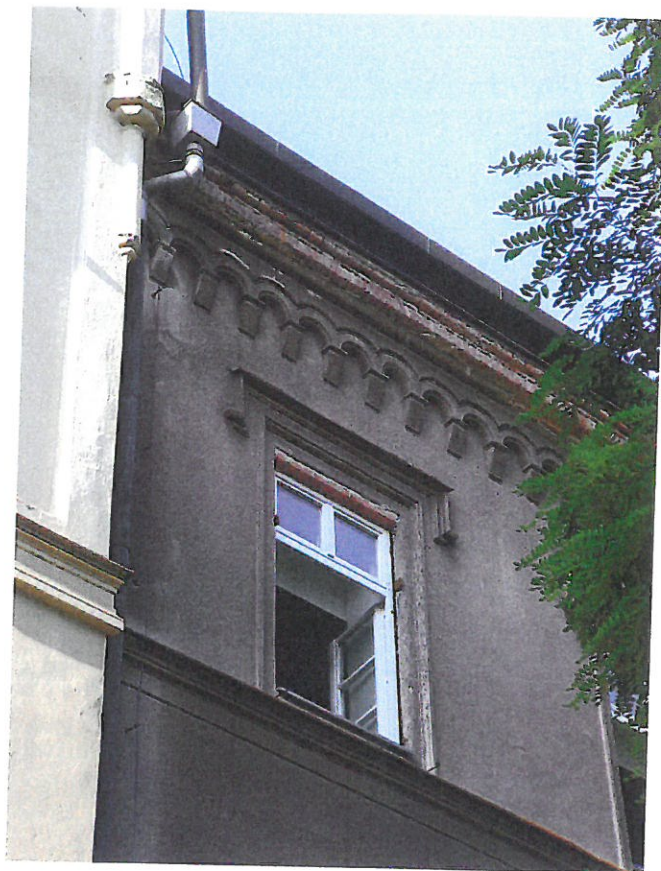
Fot. nr 19.

Pałac w Łobzowie, Kraków ul. Podchorążych 1. Elewacja frontowa część wschodnia.  
Stan zachowania przed konserwacją 2006. Detal. Widoczny fryz arkadowy.

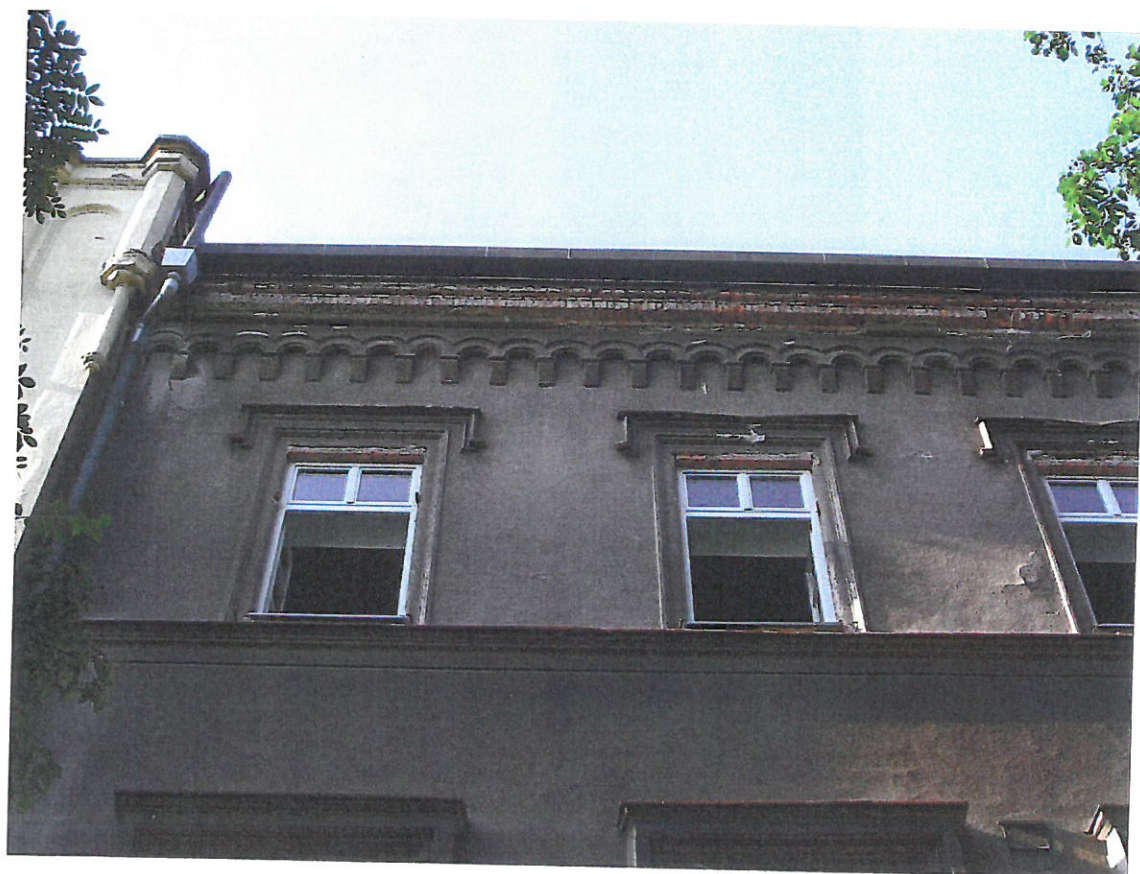
Fot. nr 20.

Pałac w Łobzowie, Kraków ul. Podchorążych 1. Elewacja frontowa część wschodnia.  
Stan zachowania przed konserwacją 2006. Detal. Widoczne opaski okien oraz gzyms.

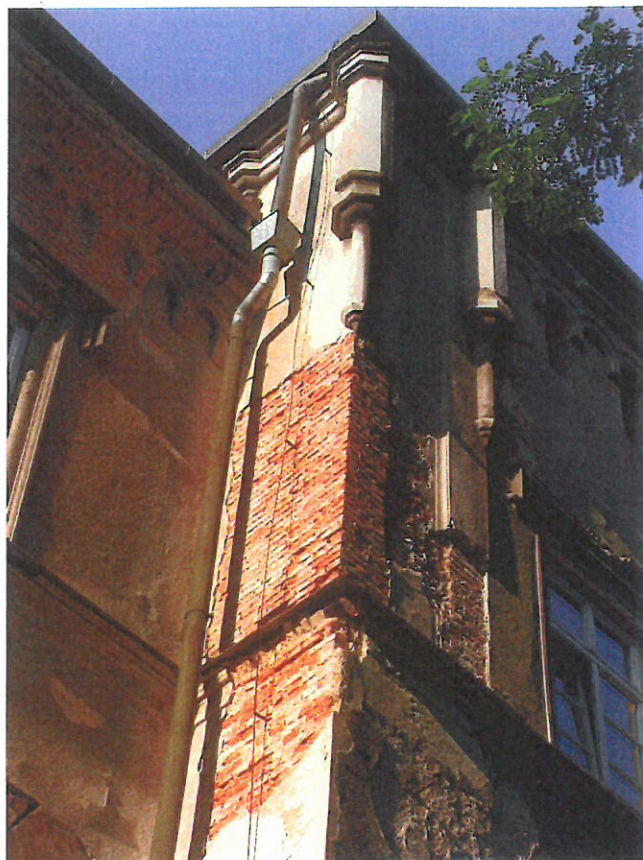
Fot. nr 21.

Stan zachowania przed konserwacją 2006. Detal. Widoczne zwieńczenie elewacji.

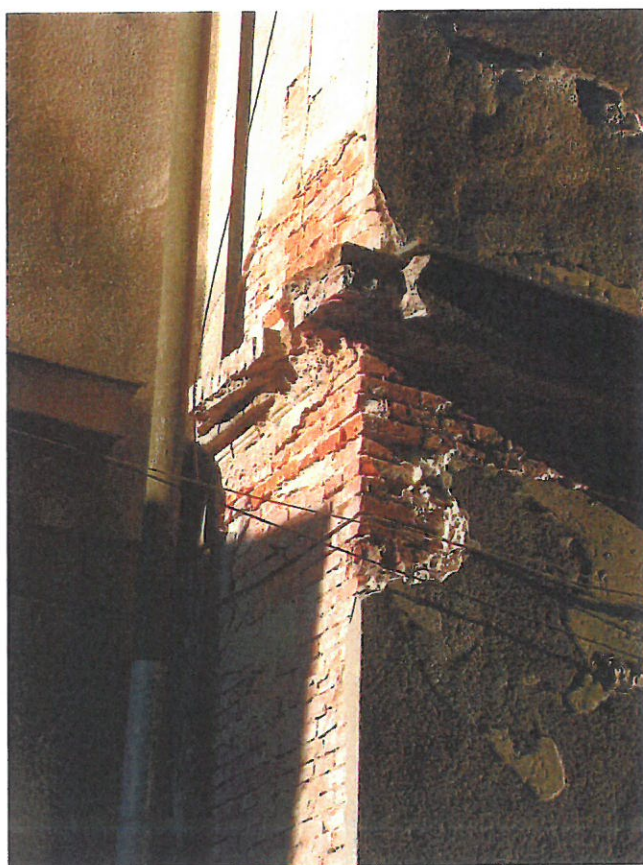
Fot. nr 22.

Stan zachowania przed konserwacją 2006. Detal. Widoczny gzyms.

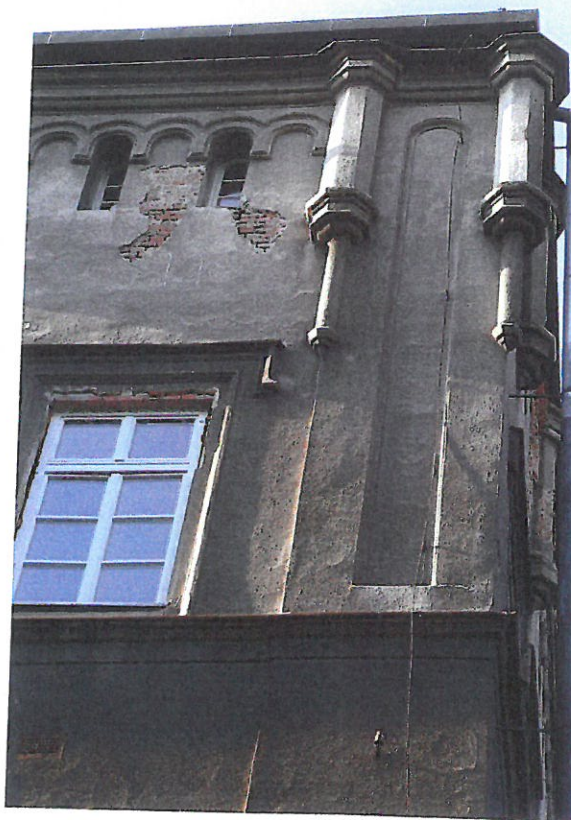
Fot. nr 23.

Pałac w Łobzowie, Kraków ul. Podchorążych 1. Elewacja frontowa część wschodnia.  
Stan zachowania przed konserwacją 2006. Detal. Widoczny narożnik.

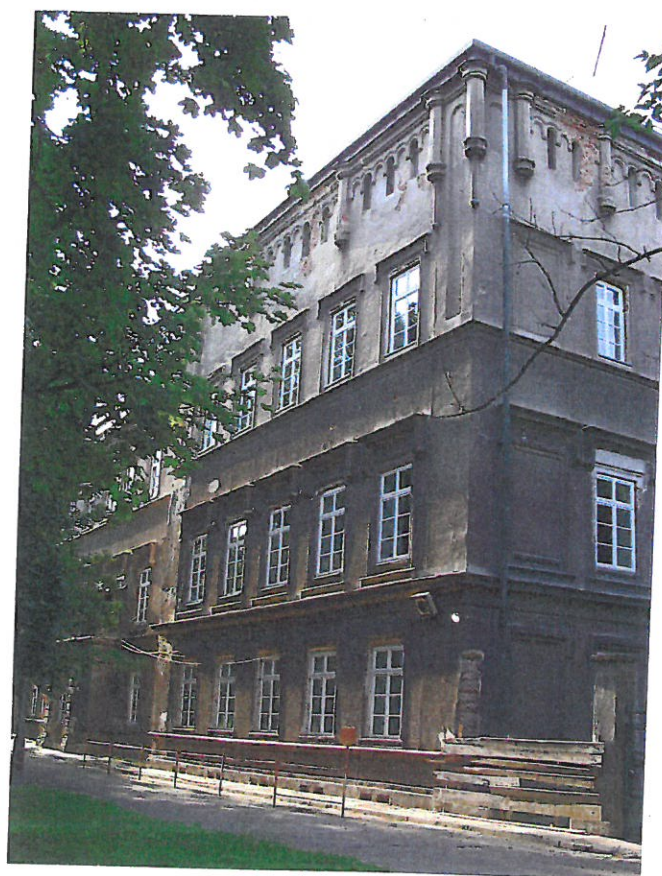
Fot. nr 24.

Pałac w Łobzowie, Kraków ul. Podchorążych 1. Elewacja frontowa część wschodnia.  
Stan zachowania przed konserwacją 2006. Widok ogólny.

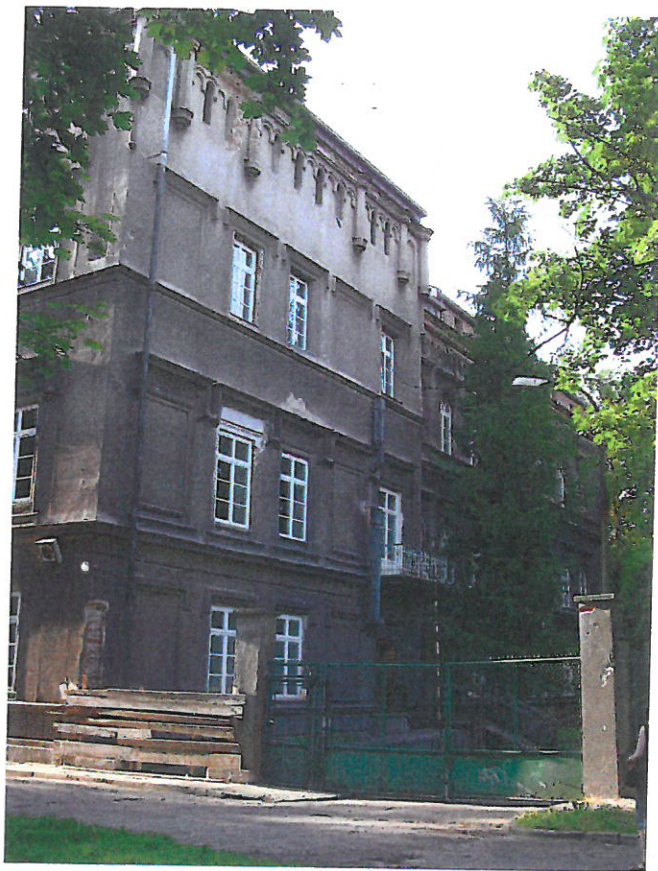
Fot. nr 25.

Stan zachowania przed konserwacją 2006. Widok ogólny.

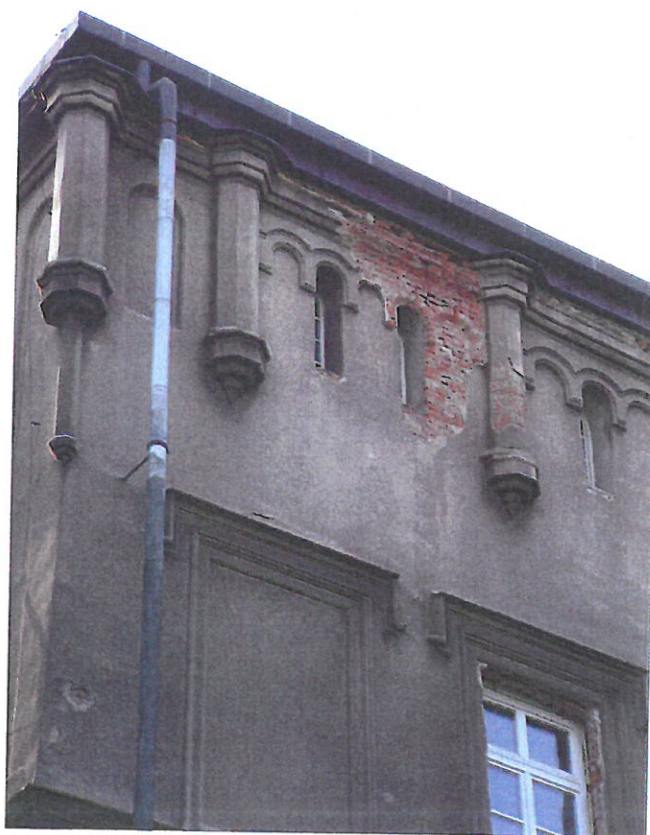
Fot. nr 26.

Stan zachowania przed konserwacją 2006. Detal. Widoczne kroksztyny, gzymsy, opaski.

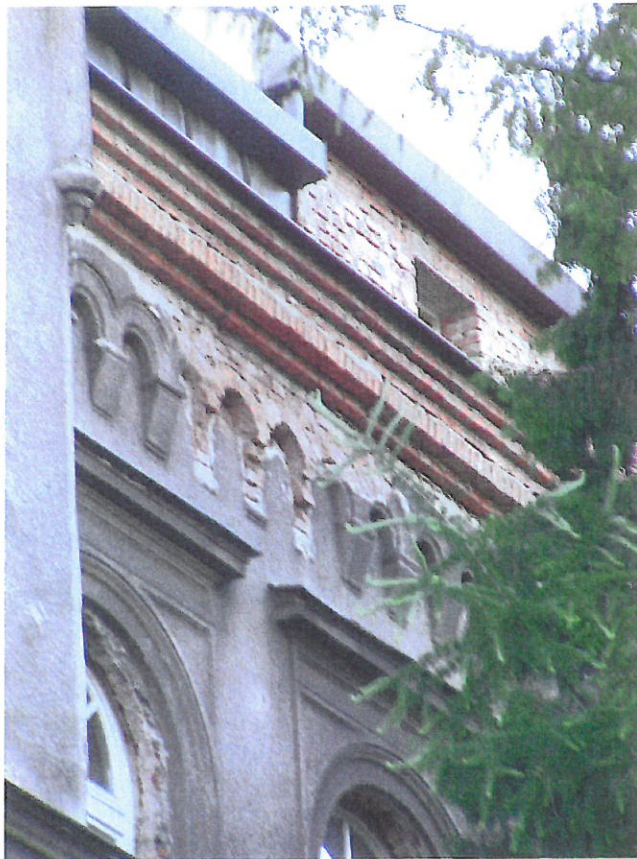
Fot. nr 27.

Stan zachowania przed konserwacją 2006. Detal.

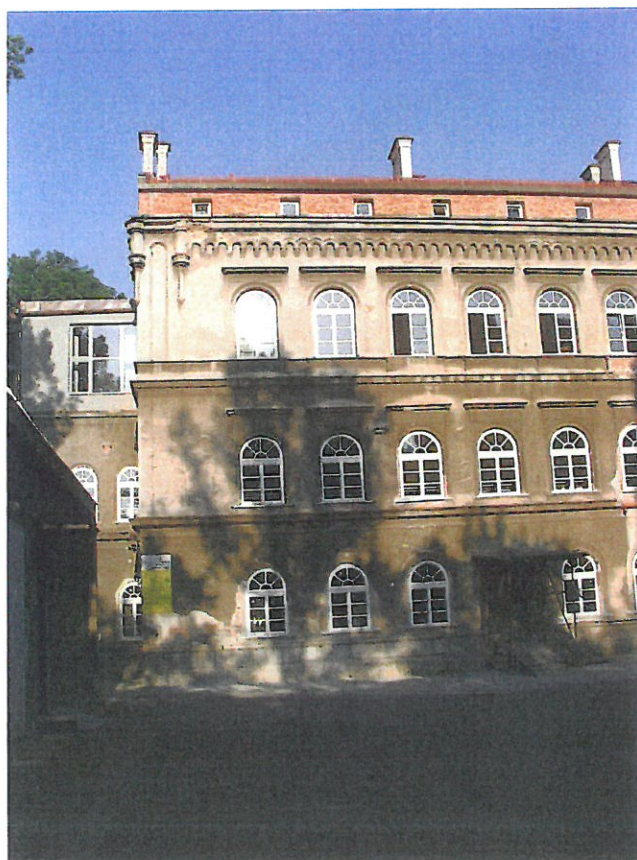
Fot. nr 28.

Stan zachowania przed konserwacją 2006. Widok ogólny.

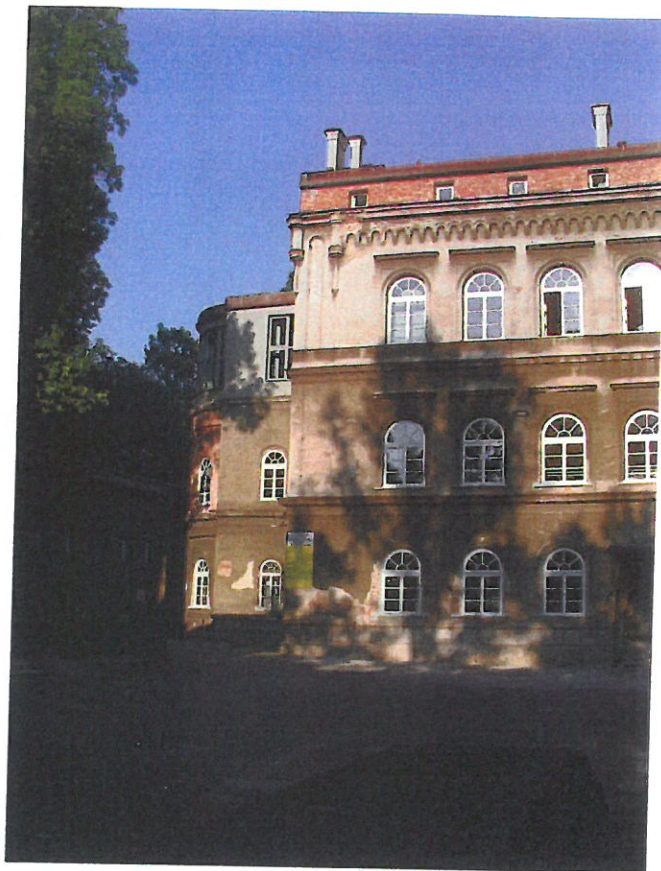
Fot. nr 29.

Pałac w Łobzowie, Kraków ul. Podchorążych 1. Elewacja zachodnia od strony podworca, skrzydło wschodnie.  
Stan zachowania przed konserwacją 2006. Widok ogólny.

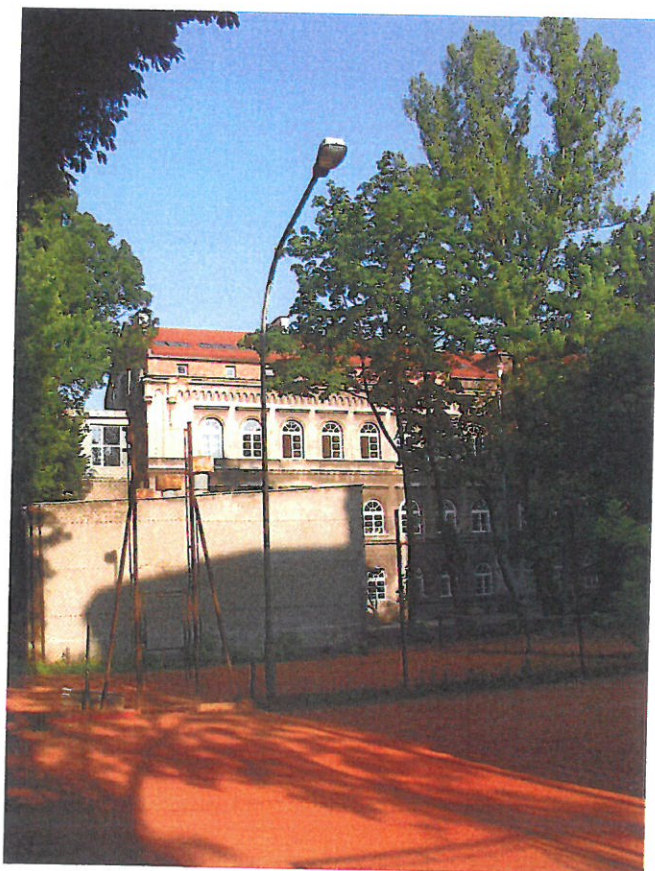
Fot. nr 30.

Pałac w Łobzowie, Kraków ul. Podchorążych 1. Elewacja zachodnia od strony podworca, skrzydło wschodnie.  
Stan zachowania przed konserwacją 2006. Widok ogólny.

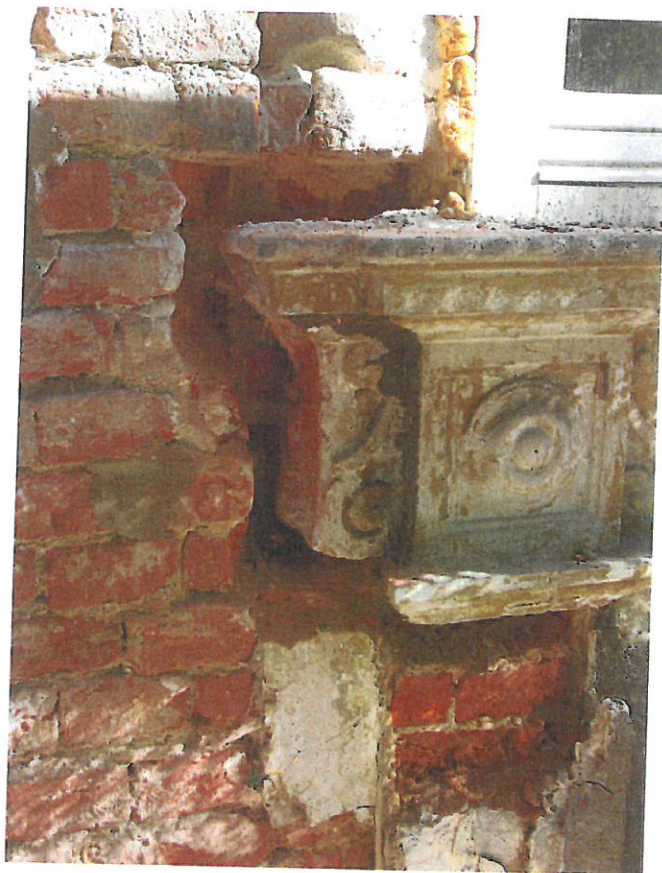
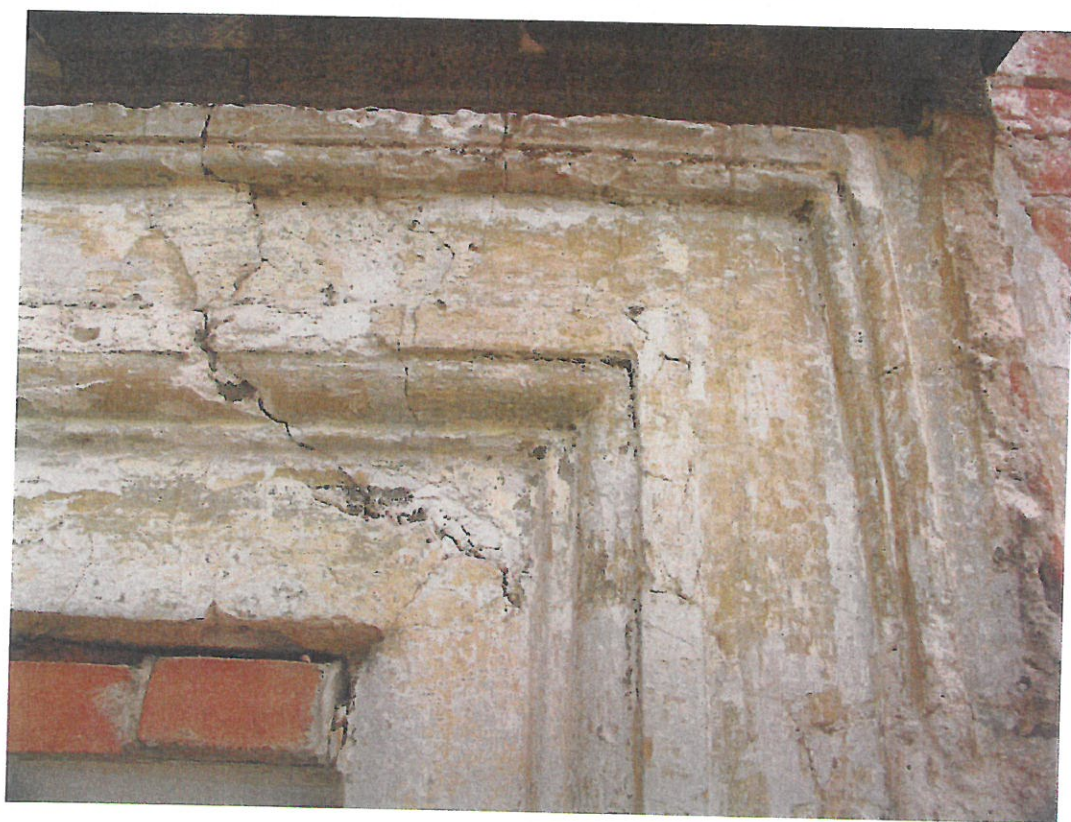
Fot. nr 31, 32.

Pałac Królewski na Łobzowie, Kraków ul. Podchorążych 1. Detale. Widoczny sposób zamontowania ozdobnego elementu z marmuru oraz spękania profili ciągnionych.

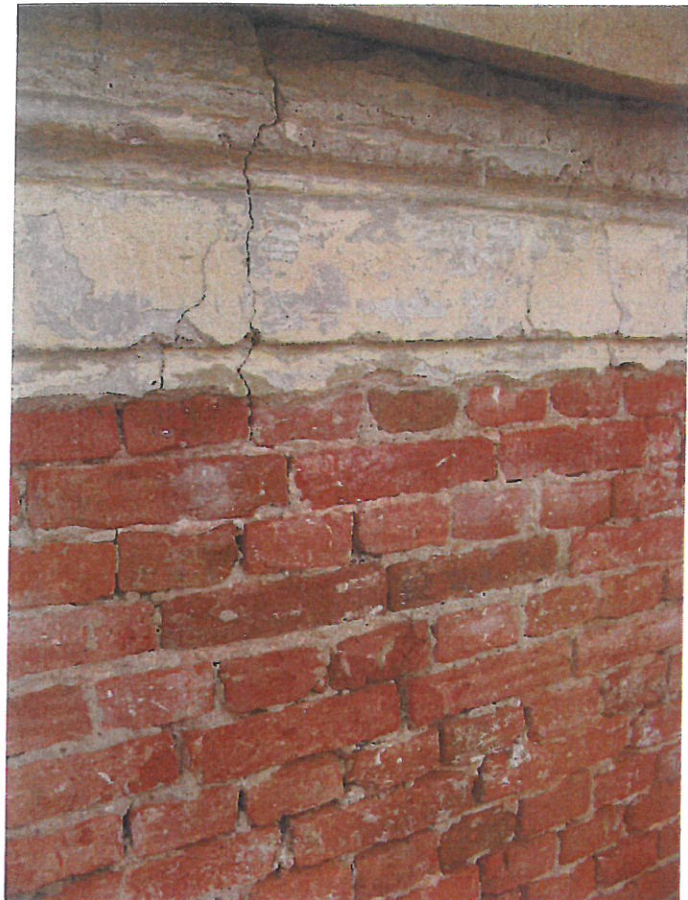
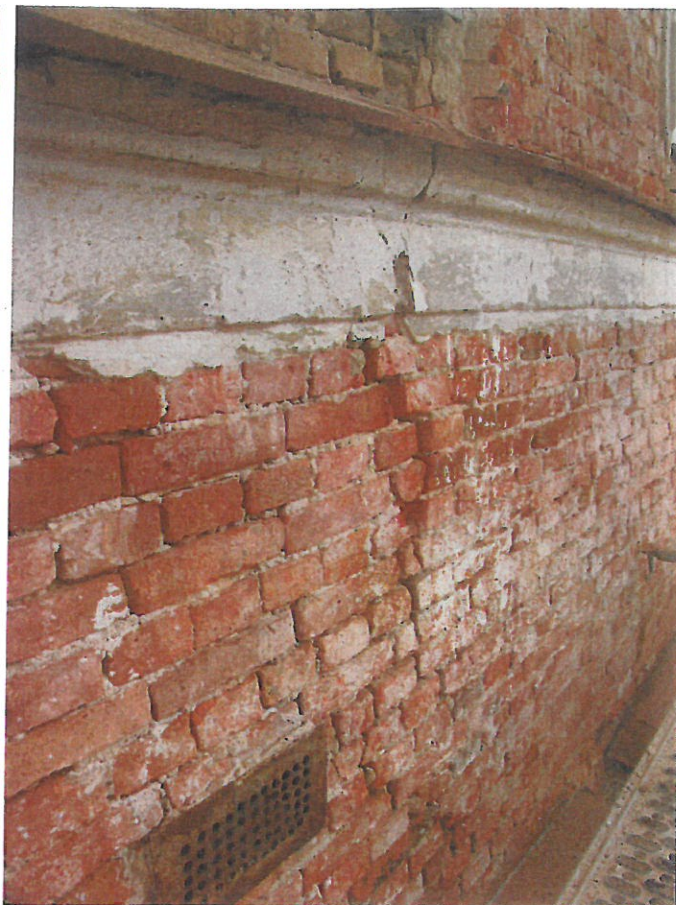
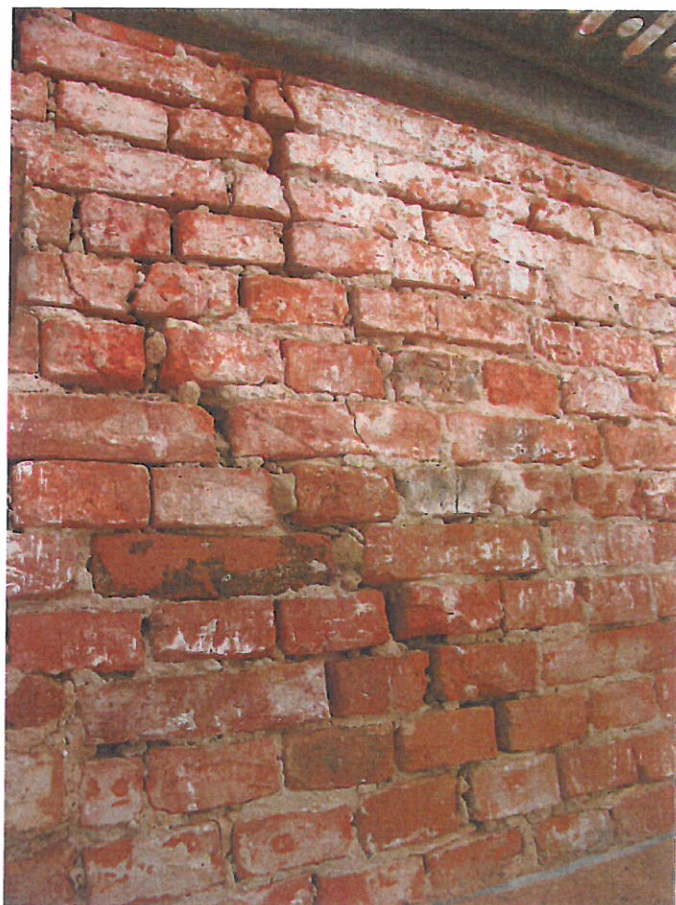
Fot. nr 33, 34, 35.

Pałac Królewski na Łobzowie, Kraków ul. Podchorążych 1. Detale. Widoczne rozległe spękania wstęgu murowego.
