**DOKUMENTACJA  
FOTOGRAFICZNA**

Pałac w Łobzowie, Kraków ul. Podchorążych 1. Stan zachowania przed konserwacją 2006. Widok ogólny.

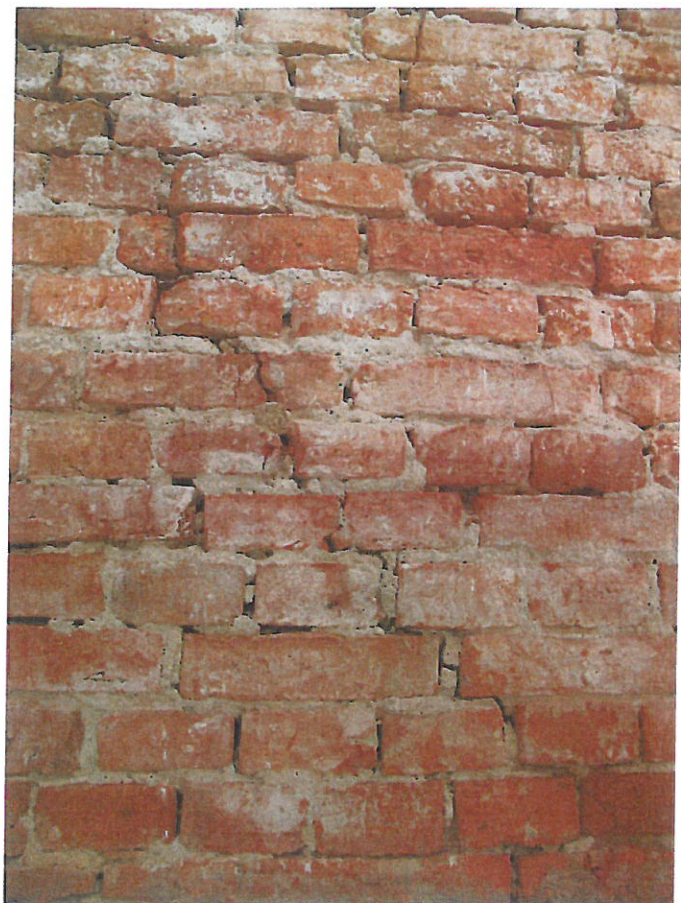
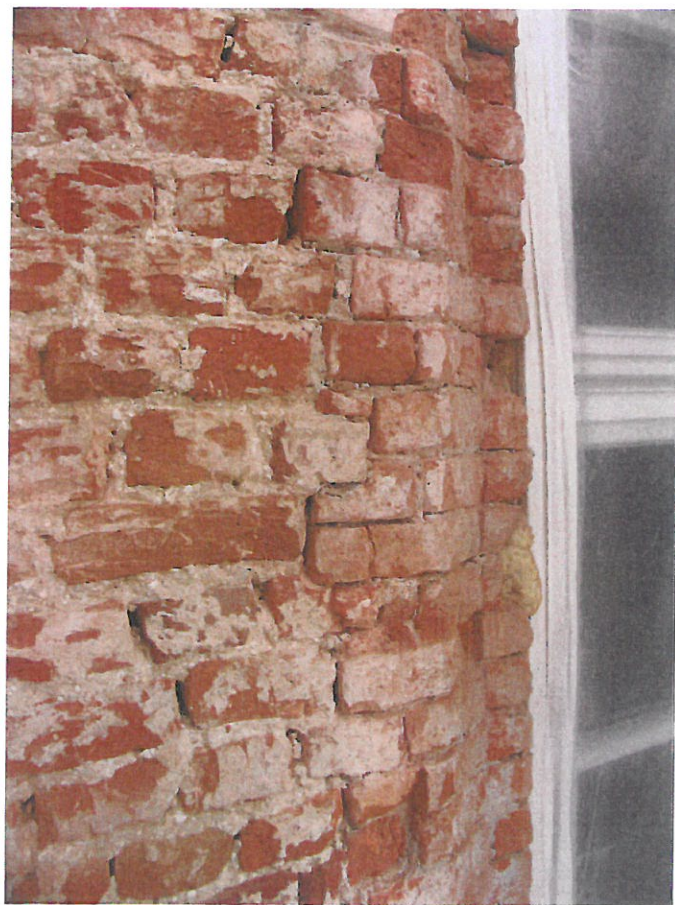
Fot. nr 36, 37.

Pałac Królewski na Łobzowie, Kraków ul. Podchorążych 1. Detale. Widoczne rozległe spękania wątku murowego.

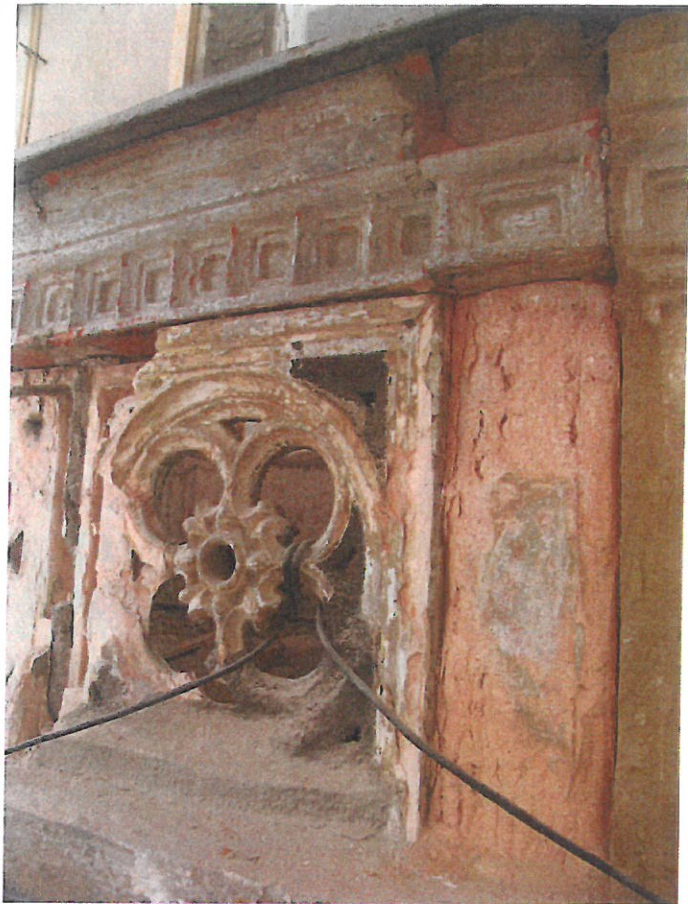
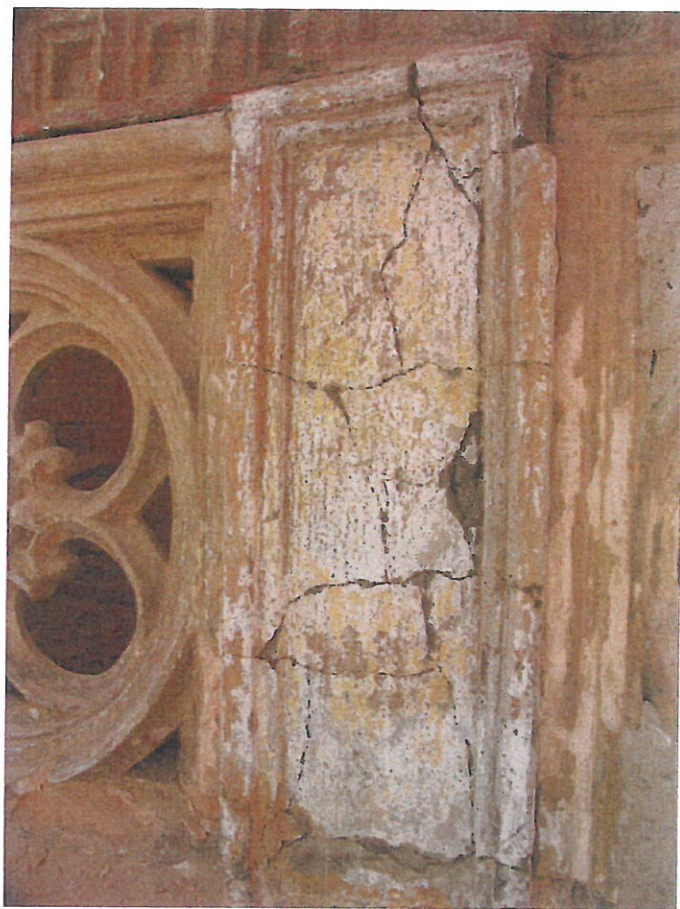
Fot. nr 38, 39.

Pałac Królewski na Łobzowie, Kraków ul. Podchorążych 1. Detale. Widoczne spękania na sztukateriach oraz destrukcje ceramicznej płyciny, rozety i gzymsu z kasetonami.

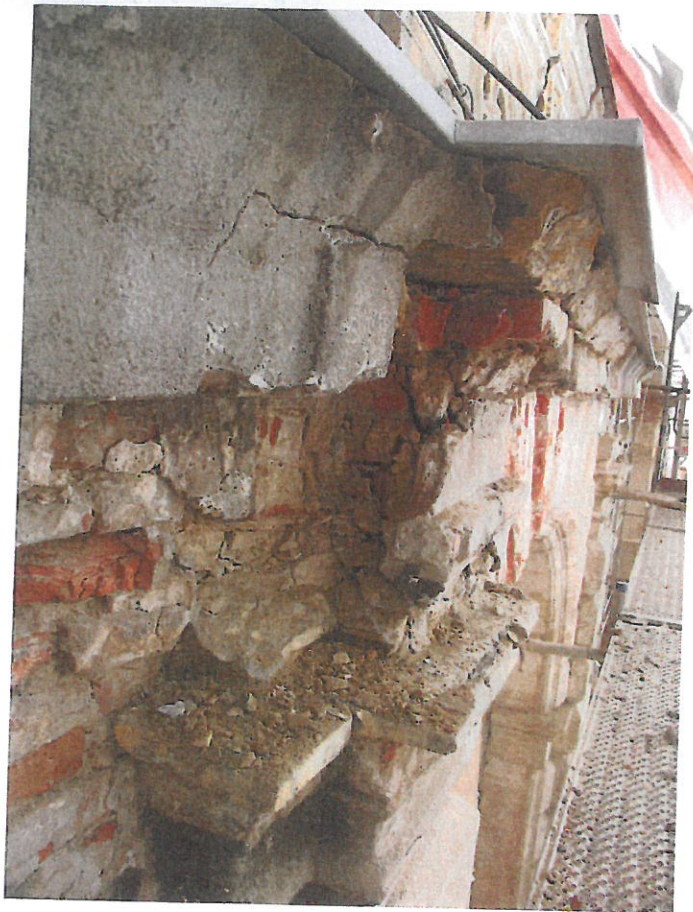
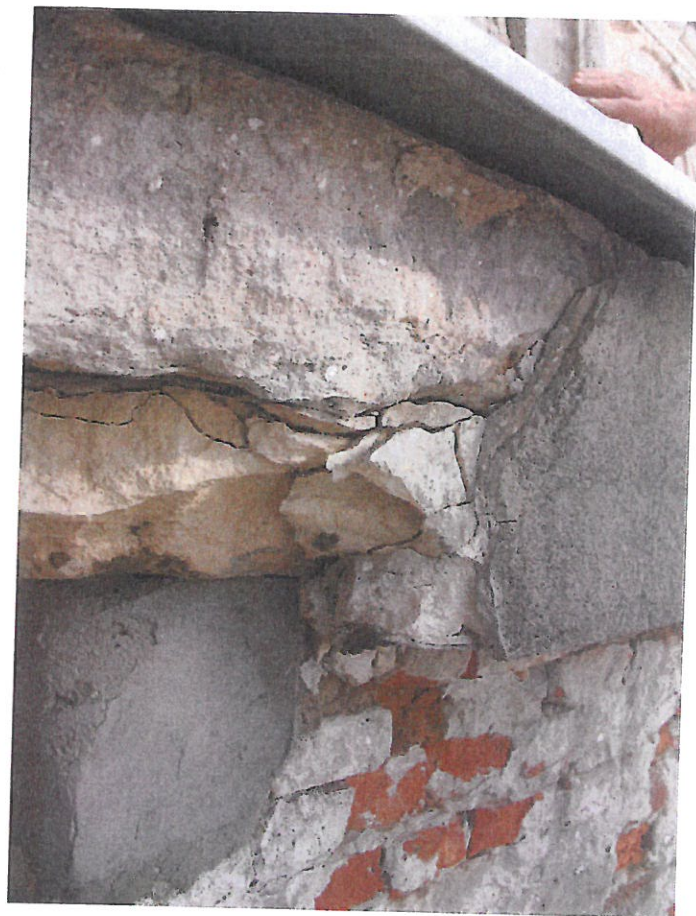
Fot. nr 40, 41.

Badania konserwatorskie. Detale. Widoczne odspojenie od muru i wewnętrzne rozwarstwienie elementów kamiennych.

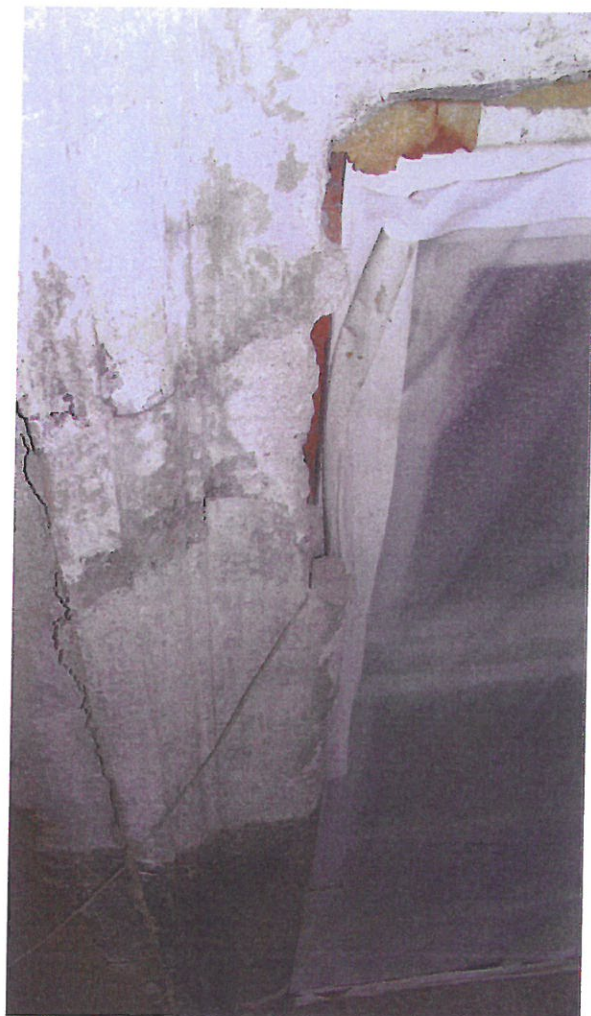
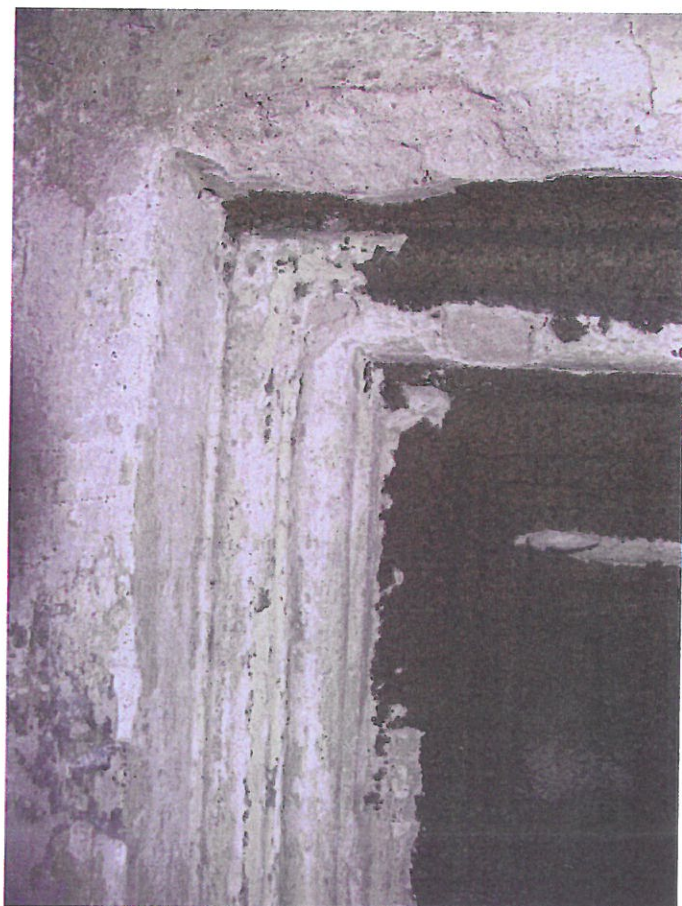
Fot. nr 42, 43.

Badania konserwatorskie. Detale. Widoczne odkrywki wraz 3 warstwami chronologicznymi na profilu.

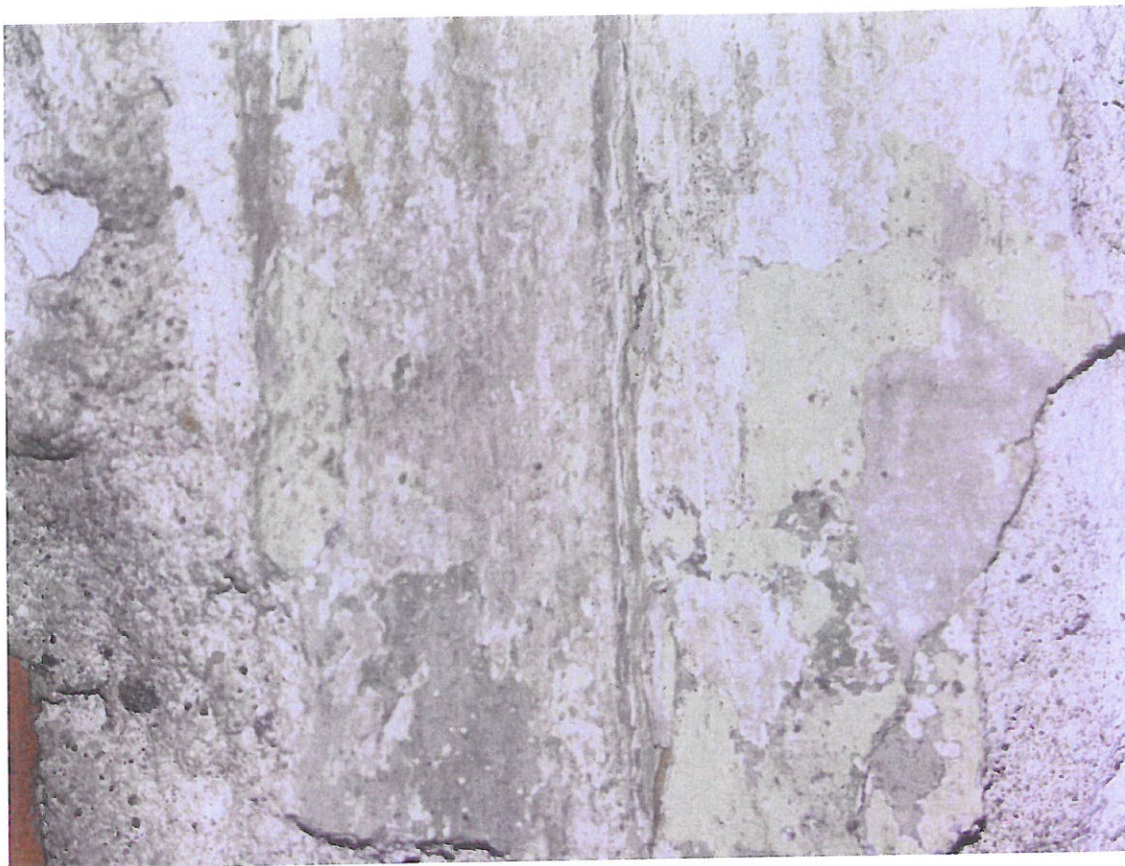
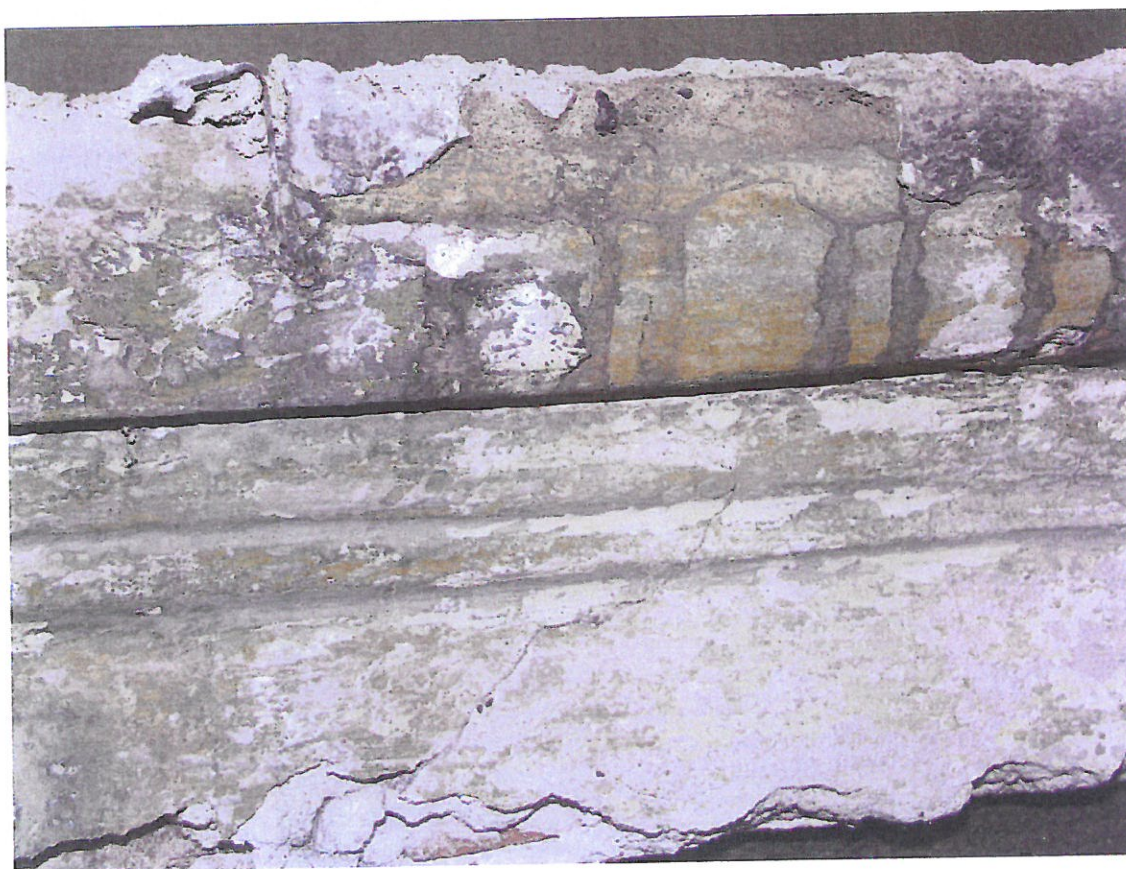
Fot. nr 44, 45.

Badania konserwatorskie.. Detale. Widoczna pierwotna kolorystyka pod zacierką cementową..

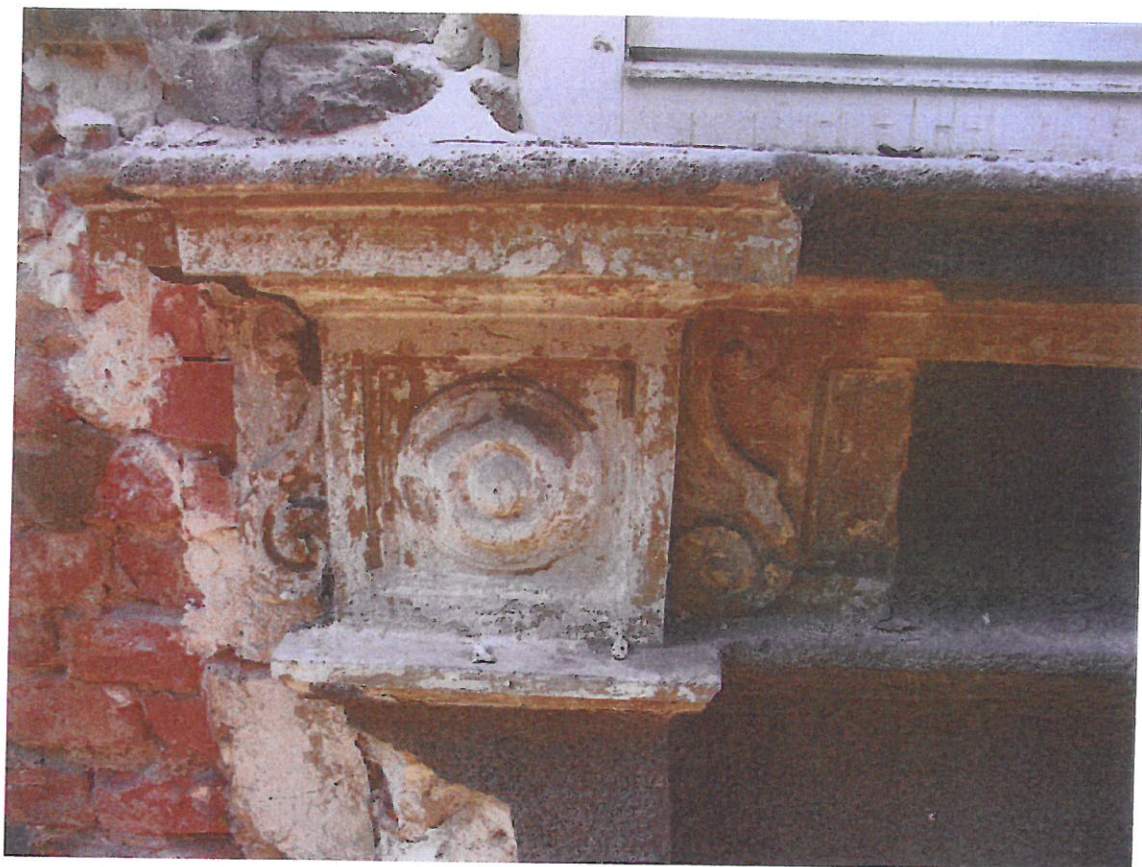
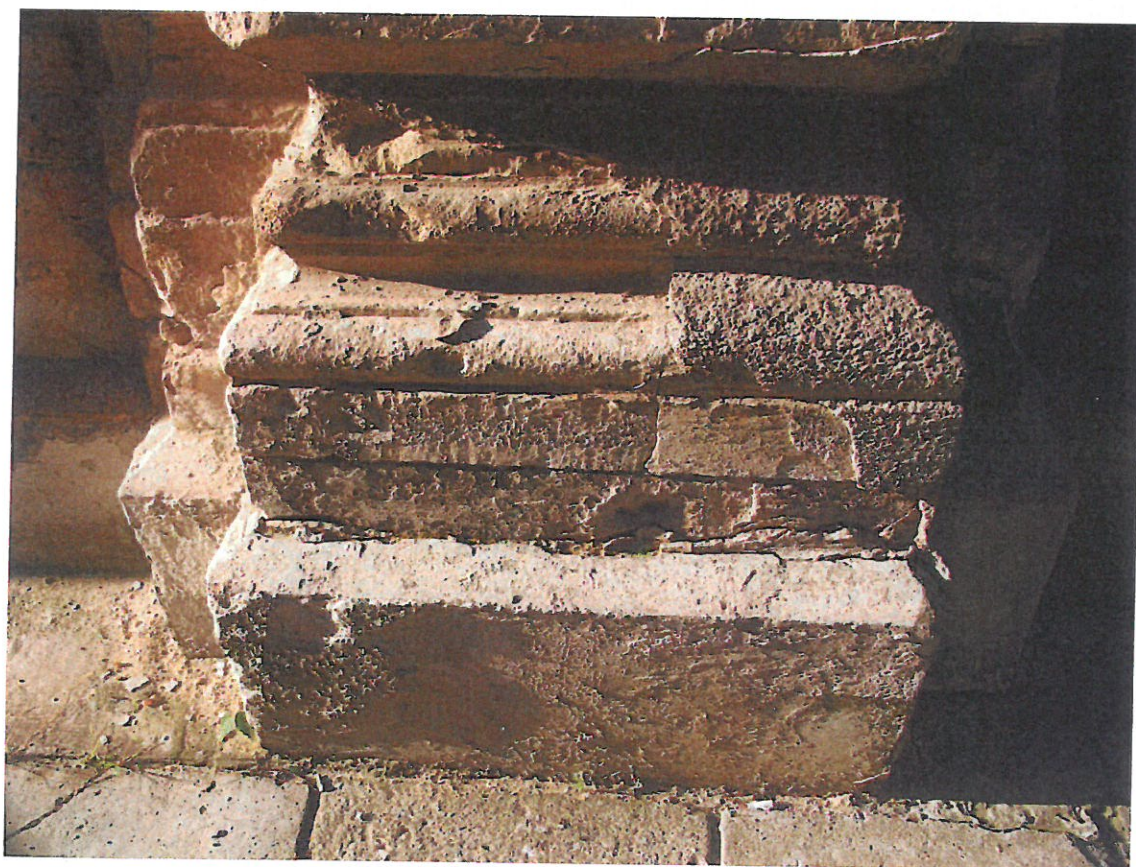
Fot. nr 46, 47.

Stan zachowania przed konserwacją 2006. Detale. Widoczny zabytkowy element z marmuru. Sonda stratygraficzna.

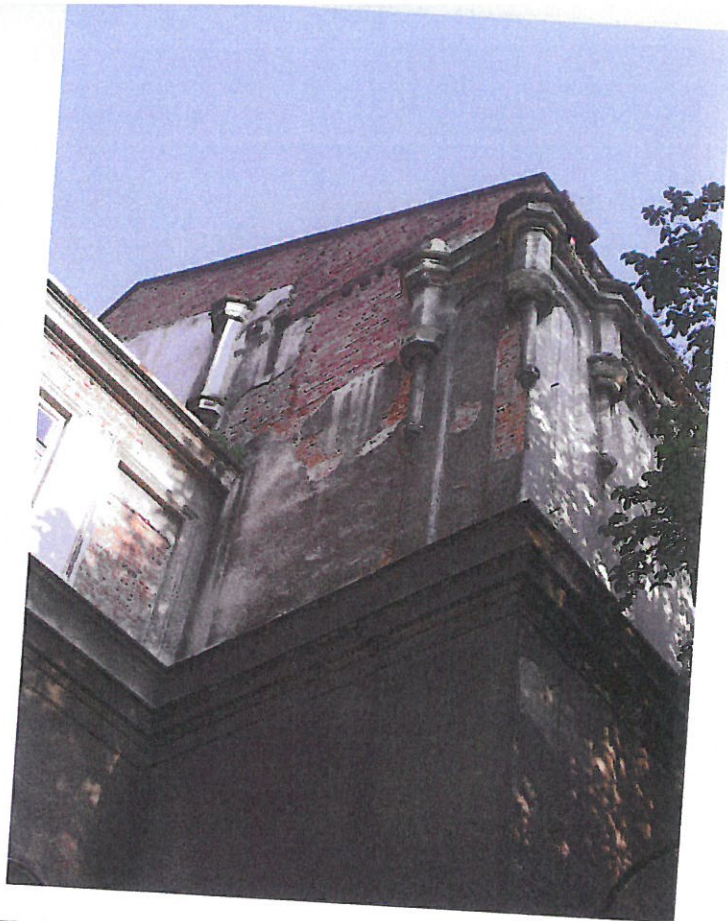
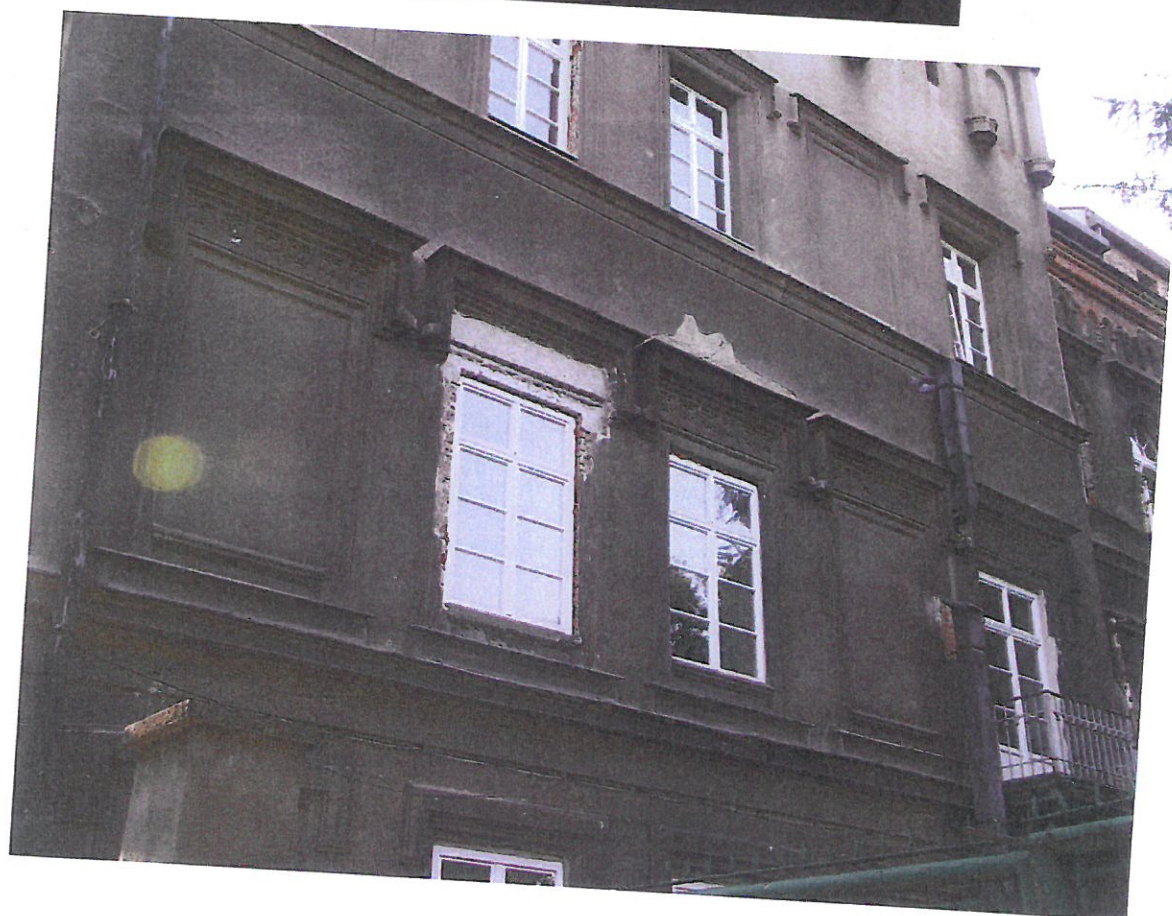
Fot. nr 48, 49.

Stan zachowania przed konserwacją 2006. Detale. Widoczne ubytki tynku do cegły i całość elewacji pokryta nakropem cementowym.

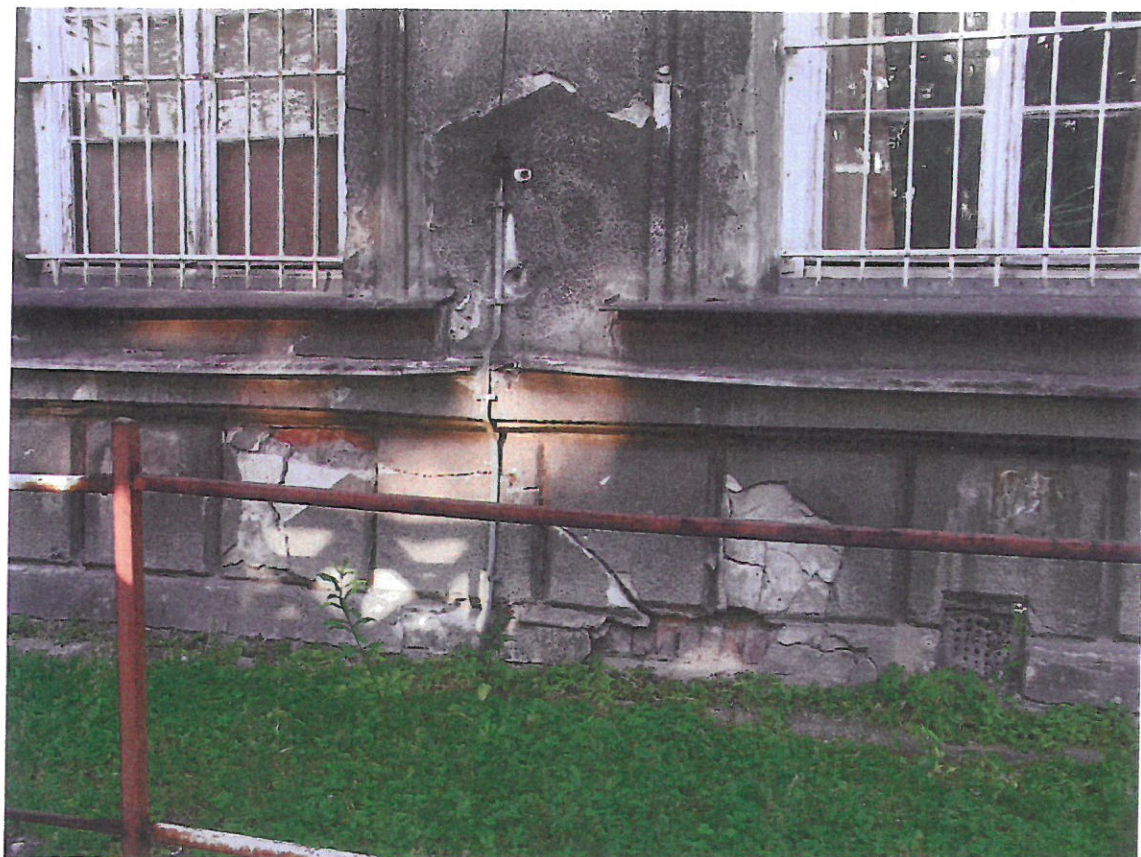
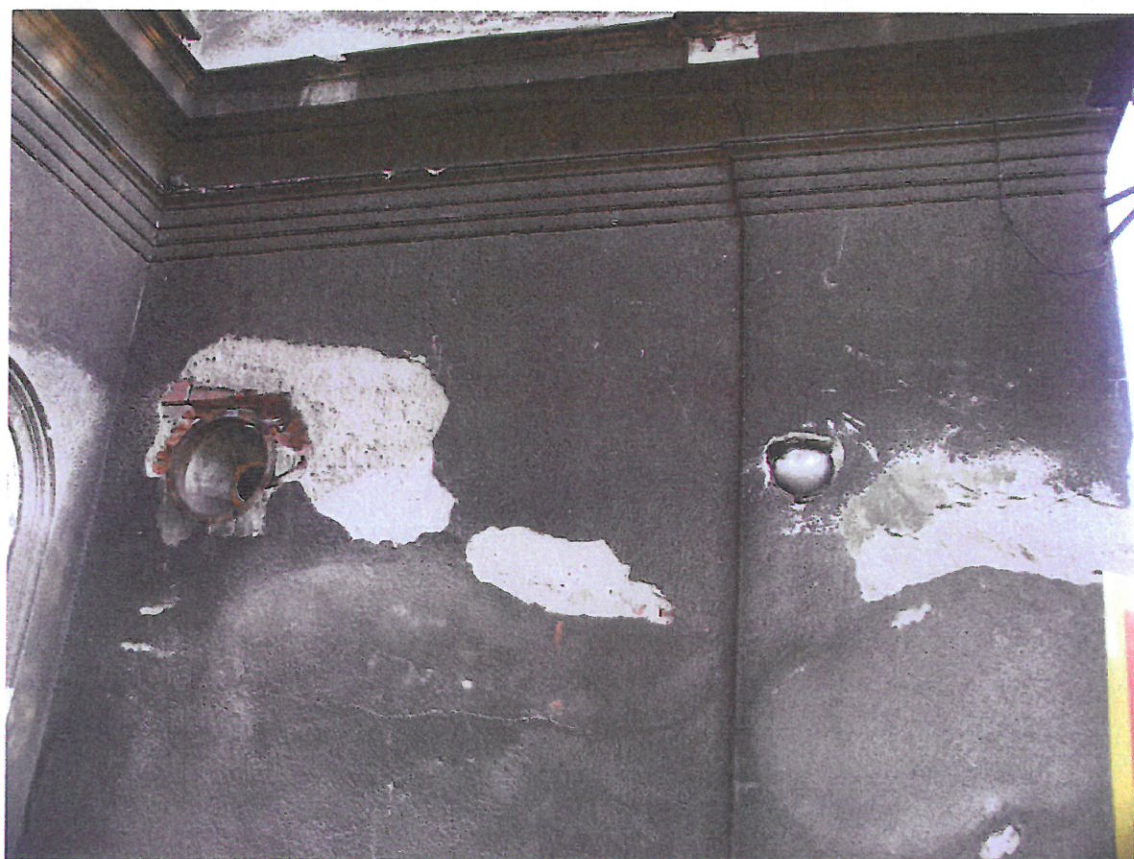
Fot. nr 50, 51.

Stan zachowania przed konserwacją 2006. Detale. Widoczne zniszczenia elewacji.

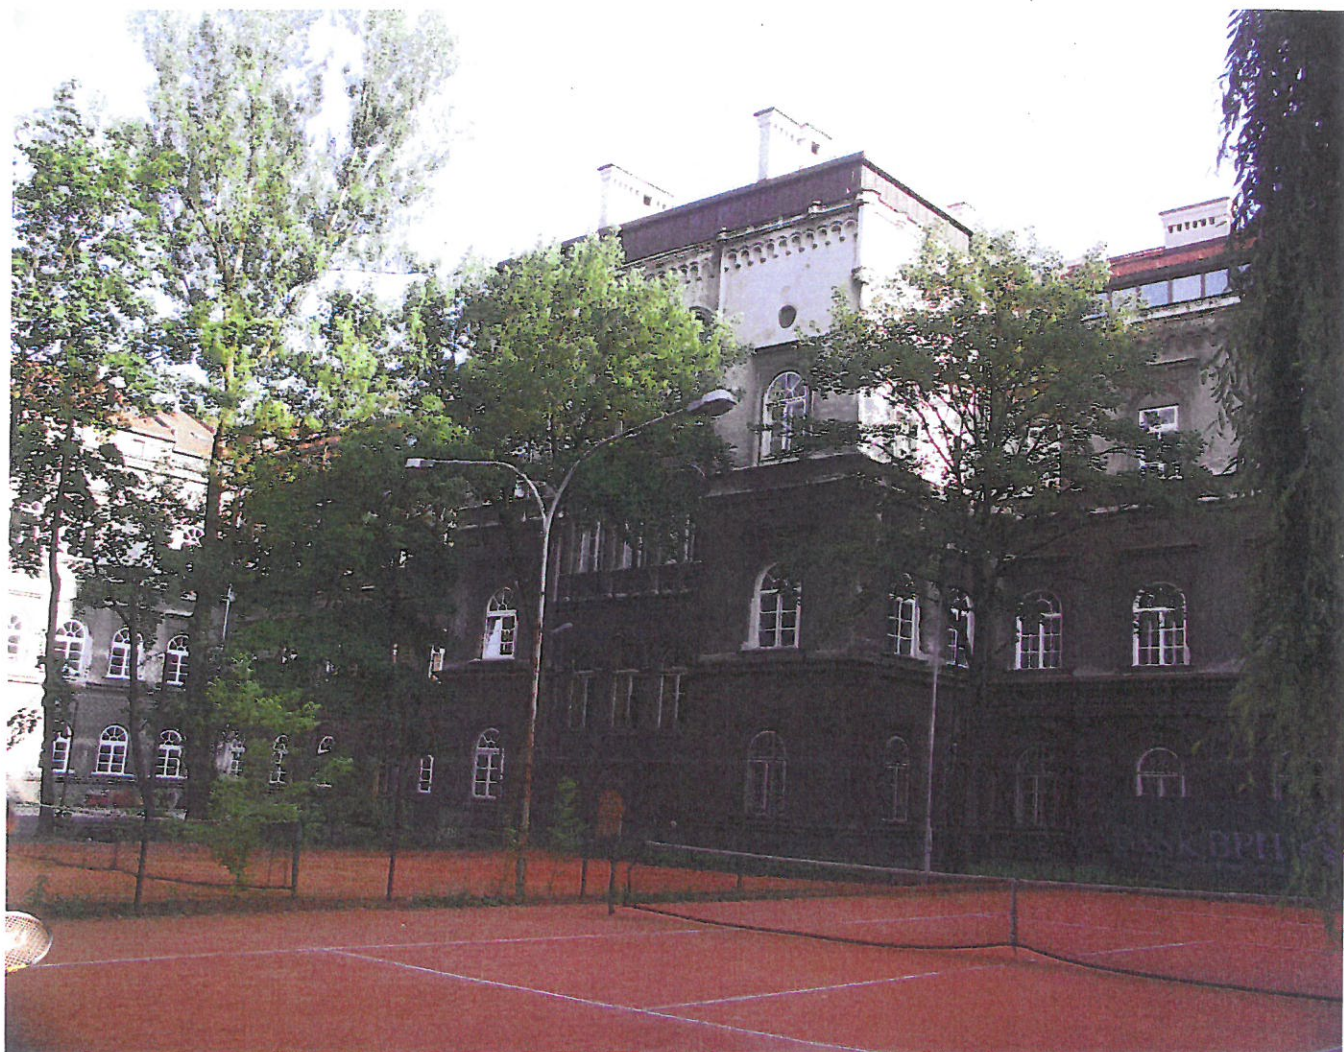
Fot. nr 52.

Pałac w Łobzowie, Kraków ul. Podchorążych 1. Elewacja zachodnia od strony podwórca, skrzydło wschodnie.  
Stan zachowania przed konserwacją 2006. Widok ogólny.
