## **DOKUMENTACJA FOTOGRAFICZNA**

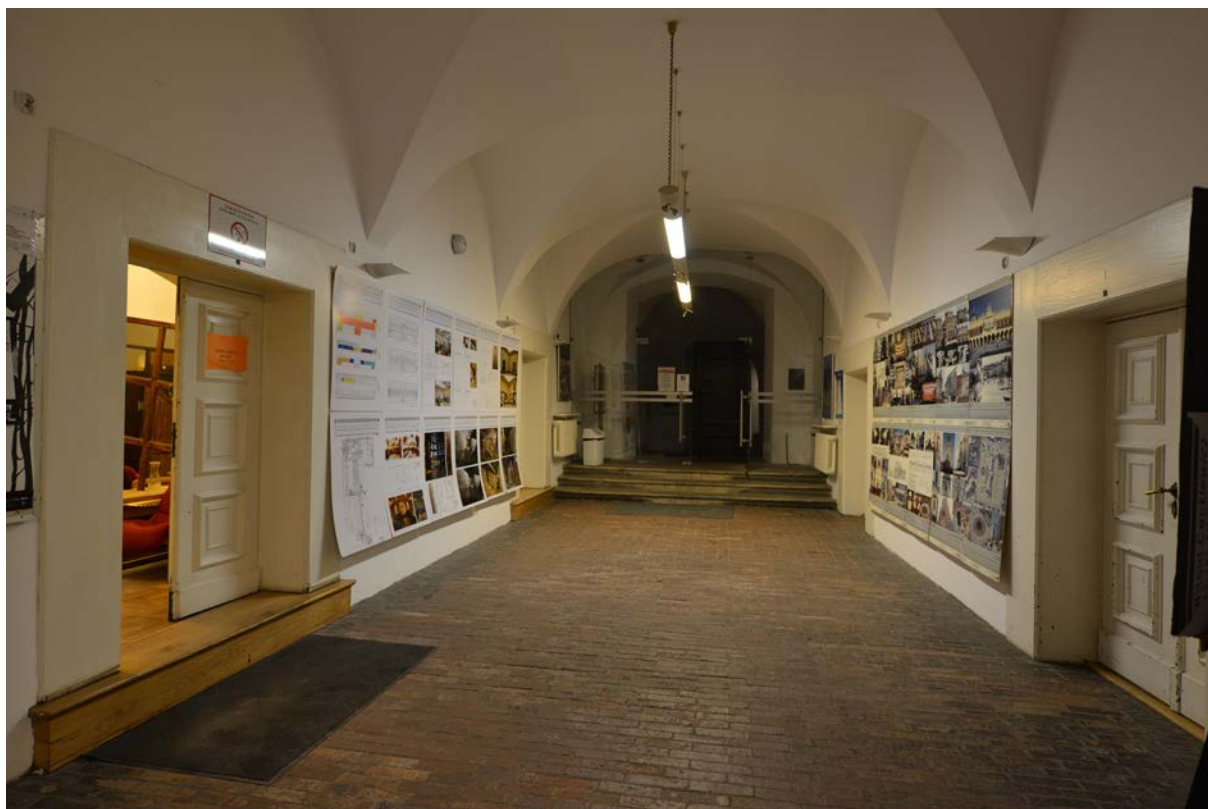
Fot. Nr 1 Kamienica przy ul. Kanoniczej nr 1. Politechnika im. Tadeusza Kościuszki w Krakowie. Główna sień wejściowa. stan przed konserwacją, grudzień 2014 roku.

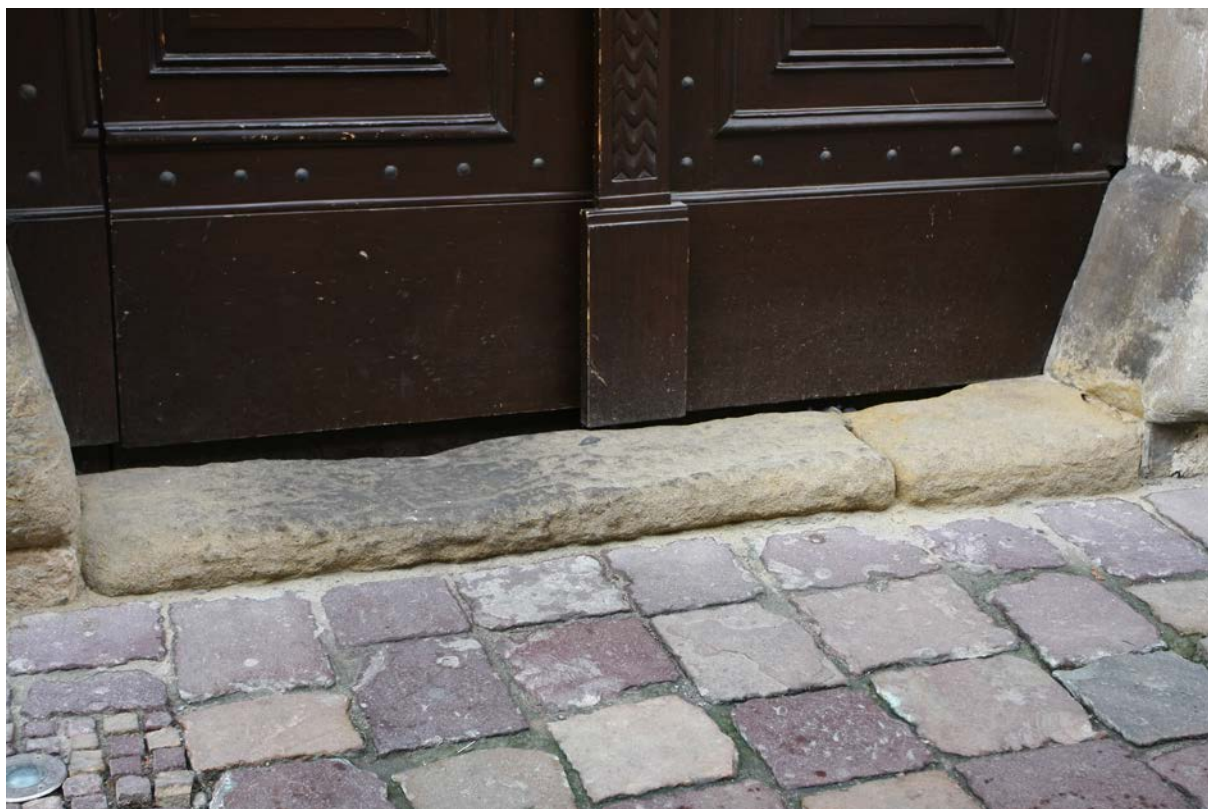
Fot. Nr 2 Kamienica przy ul. Kanoniczej nr 1. Politechnika im. Tadeusza Kościuszki w Krakowie. Portal wejścia do kamienicy – próg z piaskowca. Stan przed konserwacją, grudzień 2014 roku.

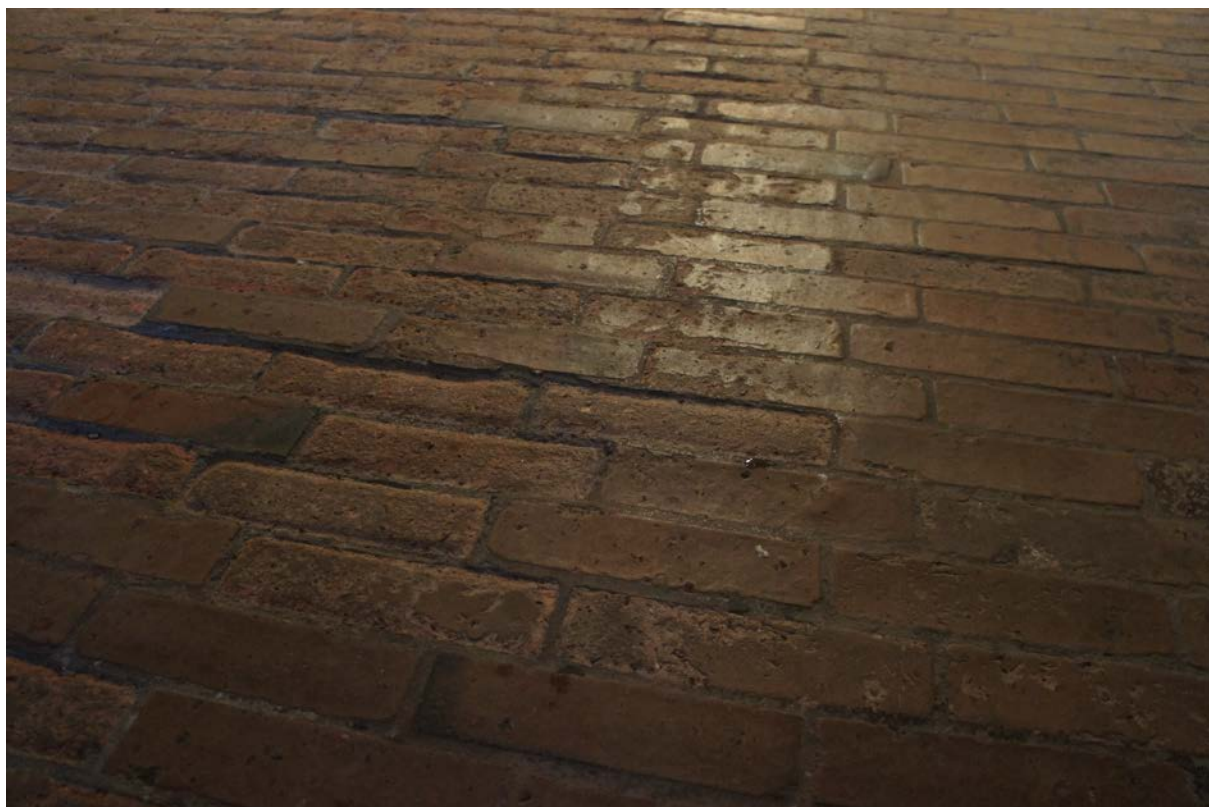
Fot. Nr 3 Kamienica przy ul. Kanoniczej nr 1. Politechnika im. Tadeusza Kościuszki w Krakowie. Widok złego stanu zachowania posadzki klinkierowej w głównej sieni. Stan przed konserwacją, grudzień 2014 roku.

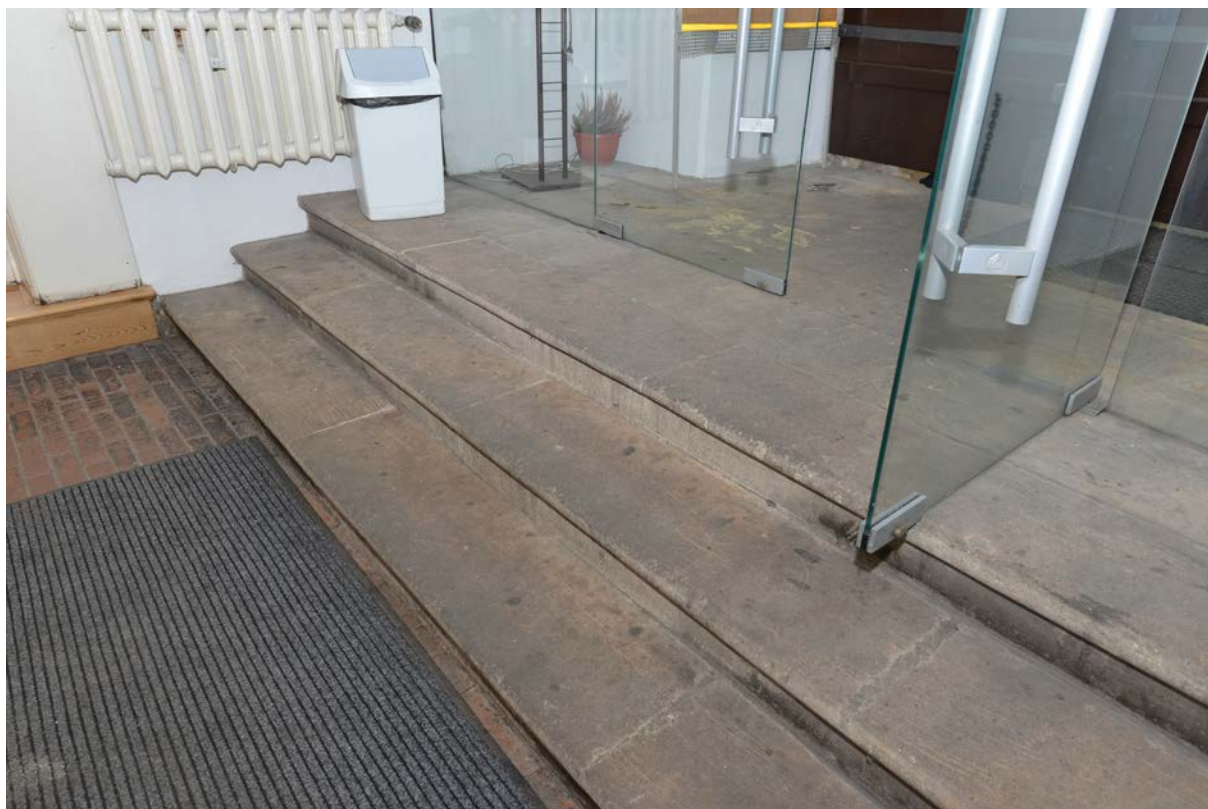
Fot. Nr 4 Kamienica przy ul. Kanoniczej nr 1. Politechnika im. Tadeusza Kościuszki w Krakowie. Widok piaskowcowych stopni prowadzących z ulicy do wnętrza sieni. Stan przed konserwacją, grudzień 2014 roku.

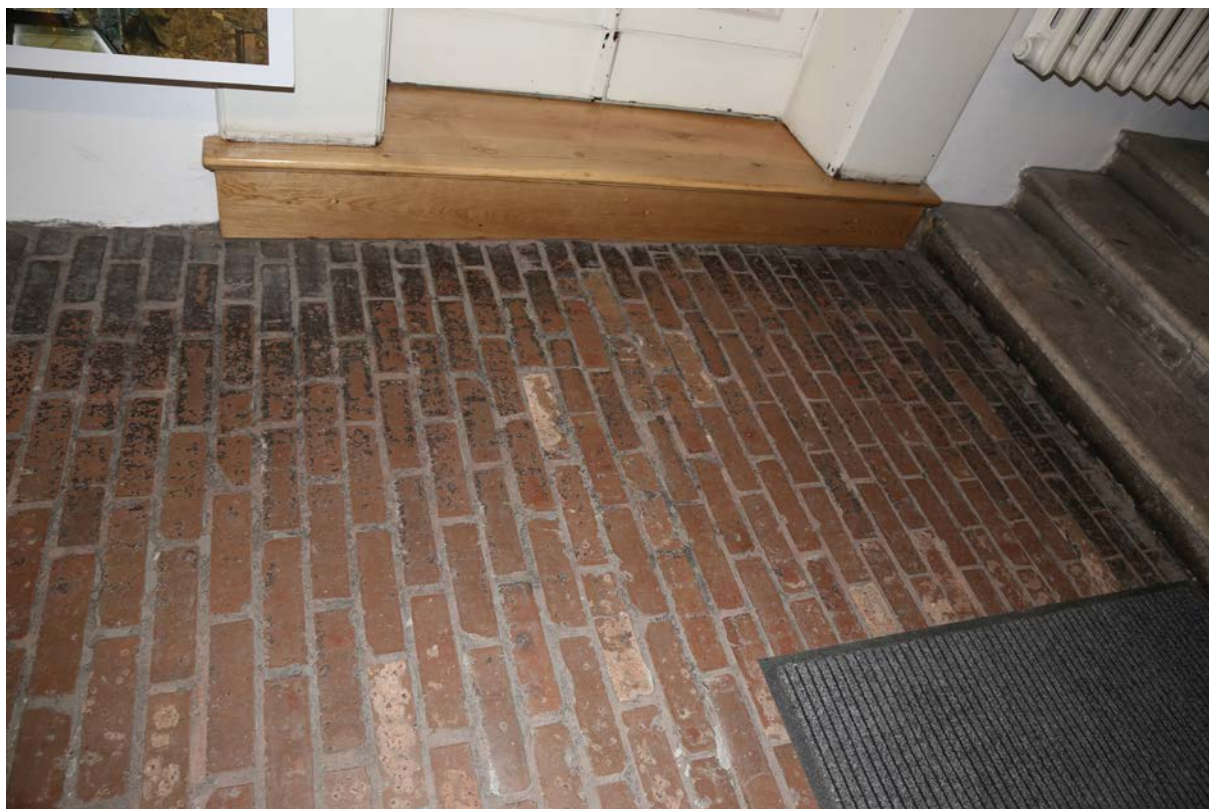
Fot. Nr 5 Kamienica przy ul. Kanoniczej nr 1. Politechnika im. Tadeusza Kościuszki w Krakowie. Widok złego stanu zachowania posadzki klinkierowej w głównej sieni. Stan przed konserwacją, grudzień 2014 roku.

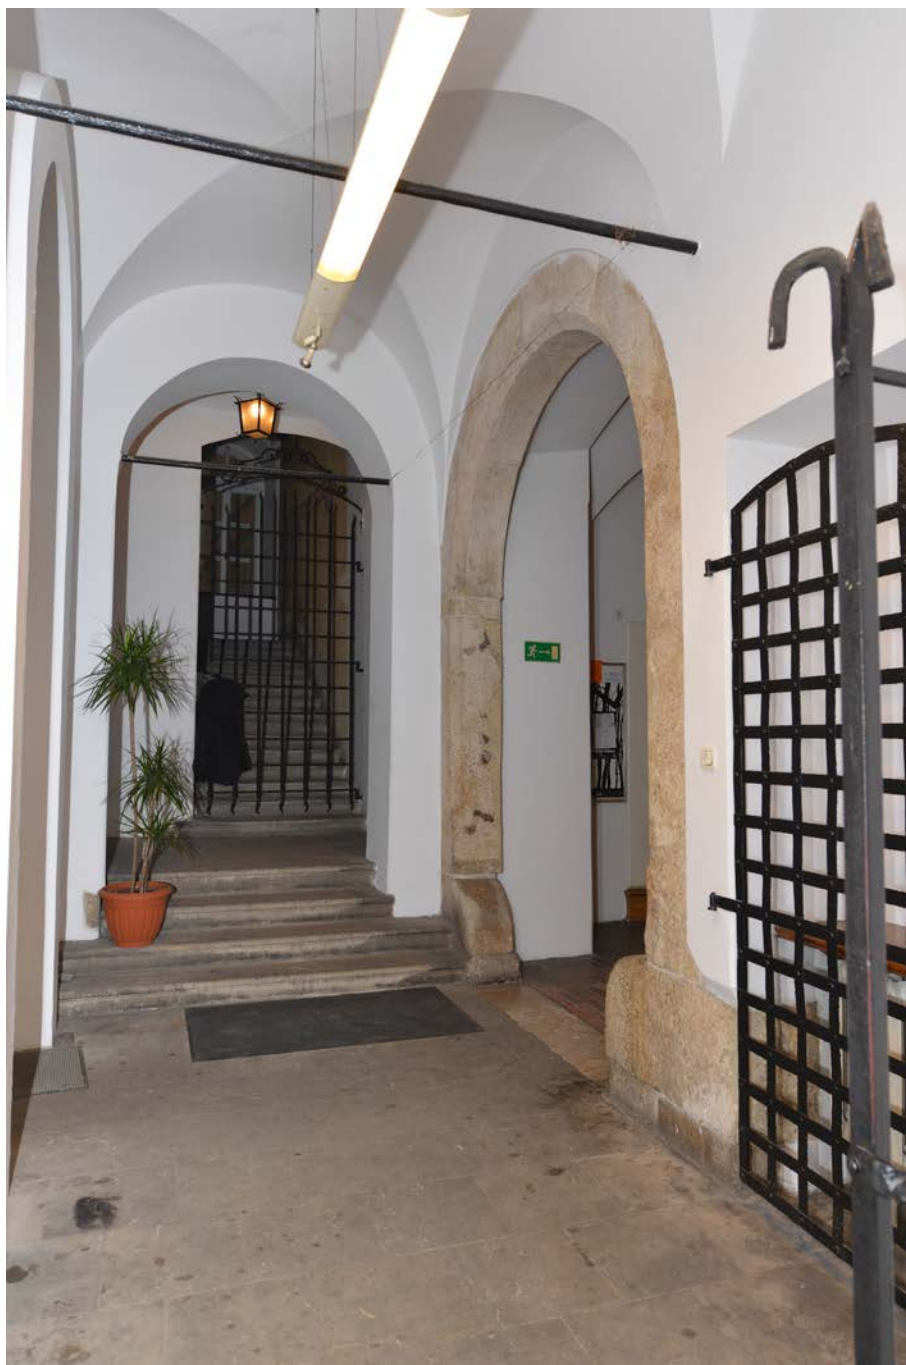
Fot. Nr 6 Kamienica przy ul. Kanoniczej nr 1. Politechnika im. Tadeusza Kościuszki w Krakowie. Widok portalu między sienią główną a korytarzem i piaskowcowej posadzki. Stan przed konserwacją, grudzień 2014 roku.

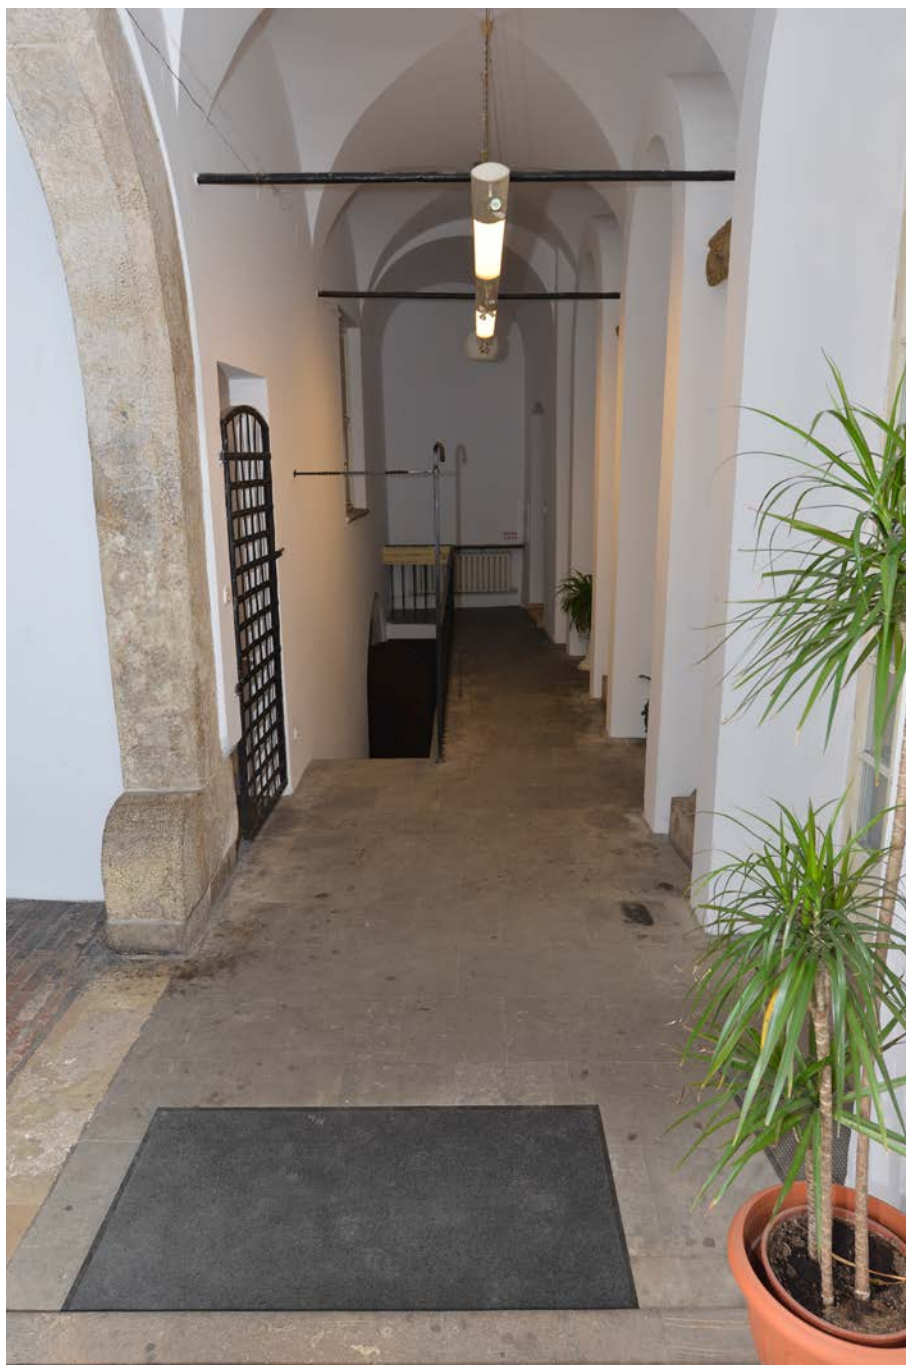
Fot. Nr 7 Kamienica przy ul. Kanoniczej nr 1. Politechnika im. Tadeusza Kościuszki w Krakowie. Widok korytarza i zejścia do piwnic. Stan przed konserwacją, grudzień 2014 roku.

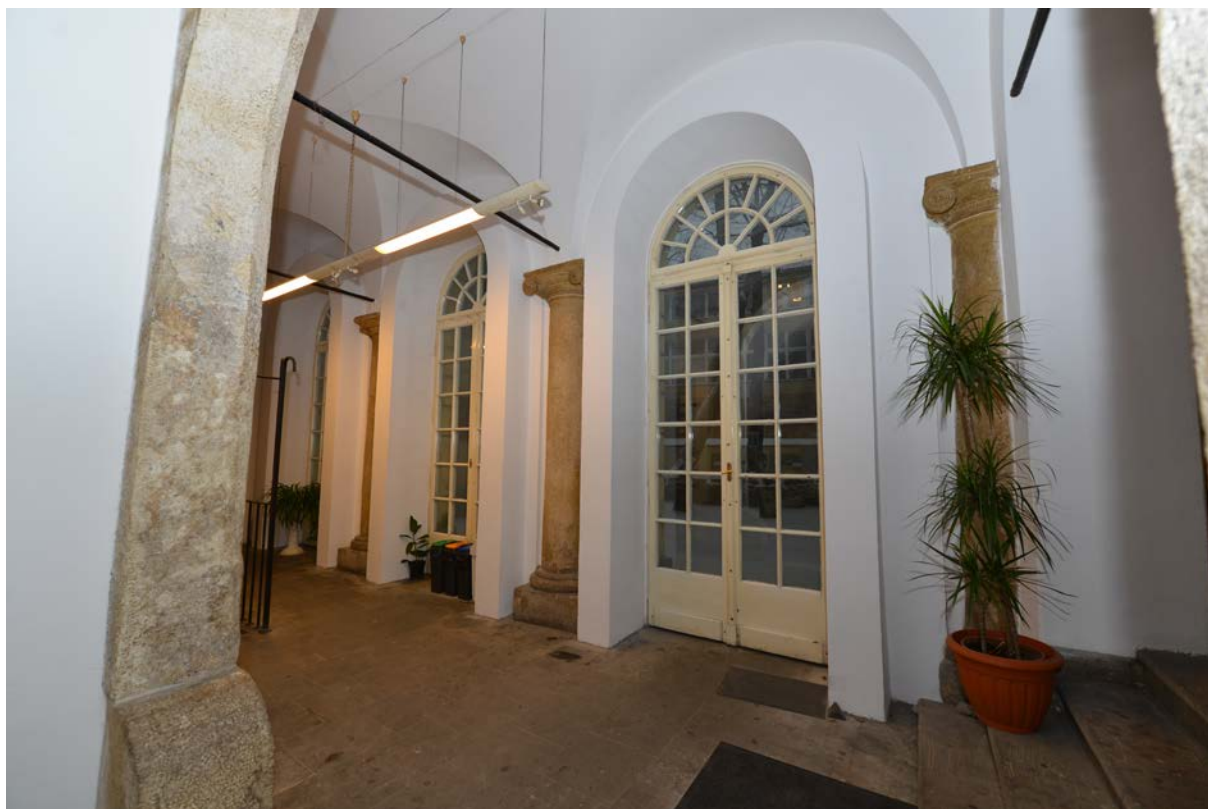
Fot. Nr 8 Kamienica przy ul. Kanoniczej nr 1. Politechnika im. Tadeusza Kościuszki w Krakowie. Widok kolumn z dawnego dziedzińca arkadowego. Stan przed konserwacją, grudzień 2014 roku.

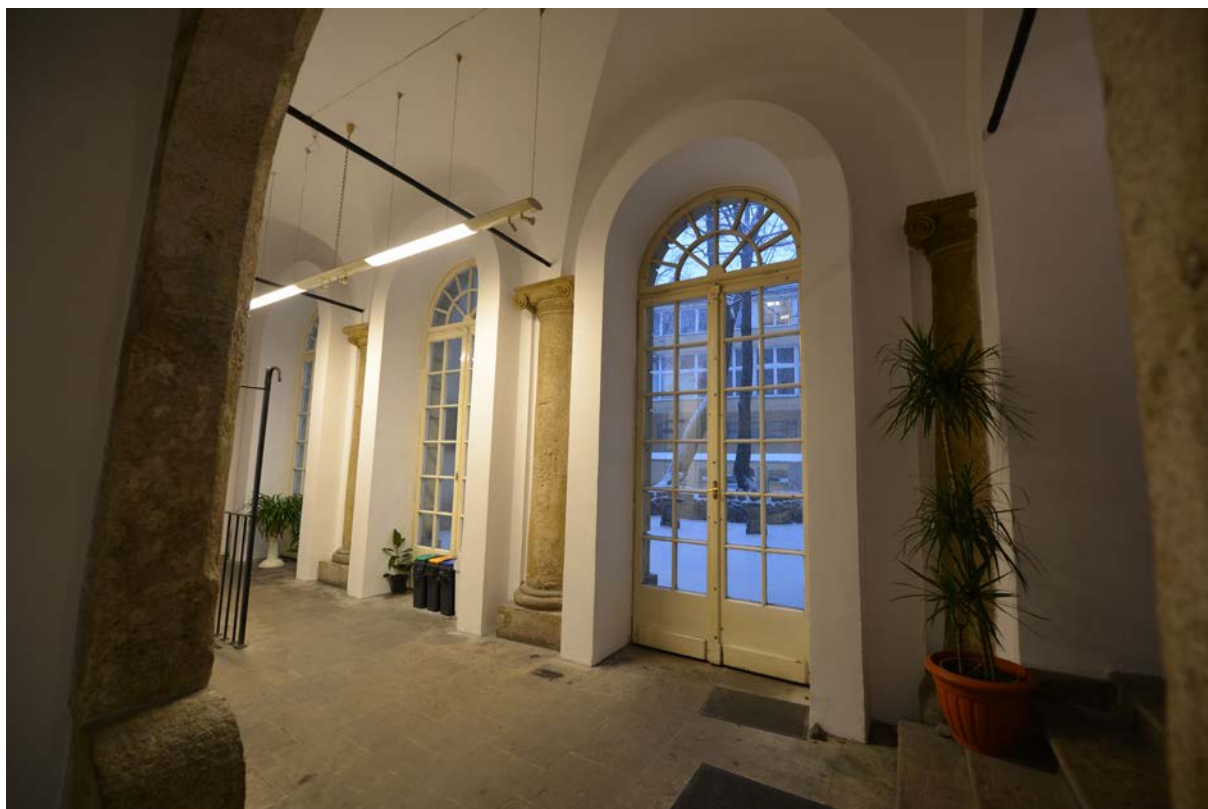
Fot. Nr 9 Kamienica przy ul. Kanoniczej nr 1. Politechnika im. Tadeusza Kościuszki w Krakowie. Widok kolumn z dawnego dziedzińca arkadowego. Stan przed konserwacją, grudzień 2014 roku.

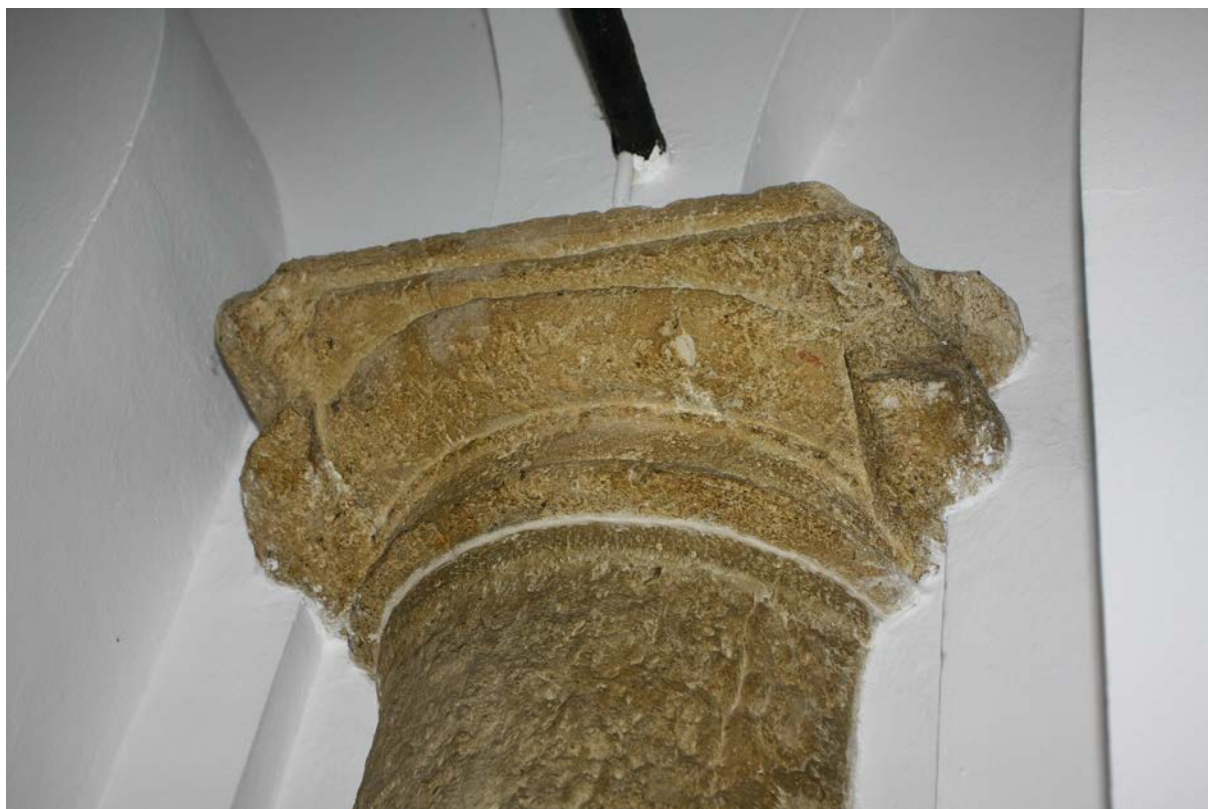
Fot. Nr 10 Kamienica przy ul. Kanoniczej nr 1. Politechnika im. Tadeusza Kościuszki w Krakowie. Widok kolumny - głowicy z dawnego dziedzińca arkadowego. Stan przed konserwacją, grudzień 2014 roku.

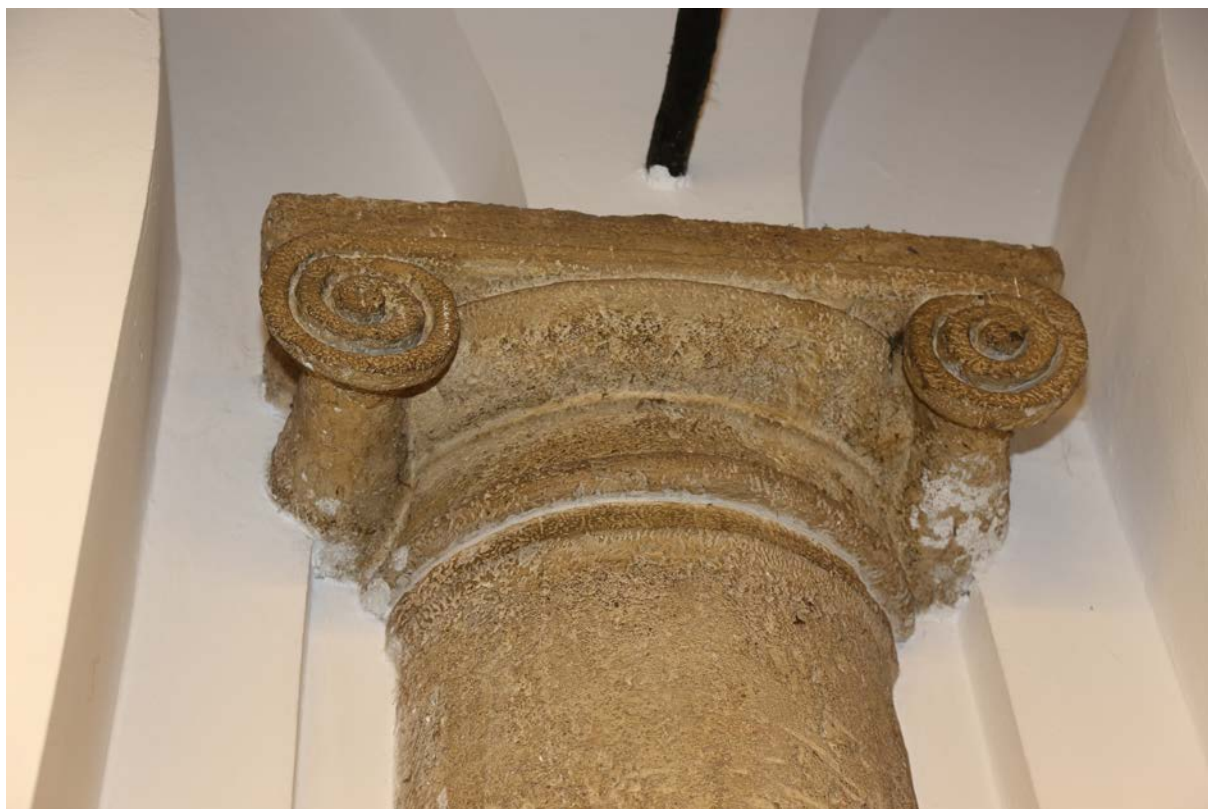
Fot. Nr 11 Kamienica przy ul. Kanoniczej nr 1. Politechnika im. Tadeusza Kościuszki w Krakowie. Widok kolumny - głowicy z dawnego dziedzińca arkadowego. Stan przed konserwacją, grudzień 2014 roku.

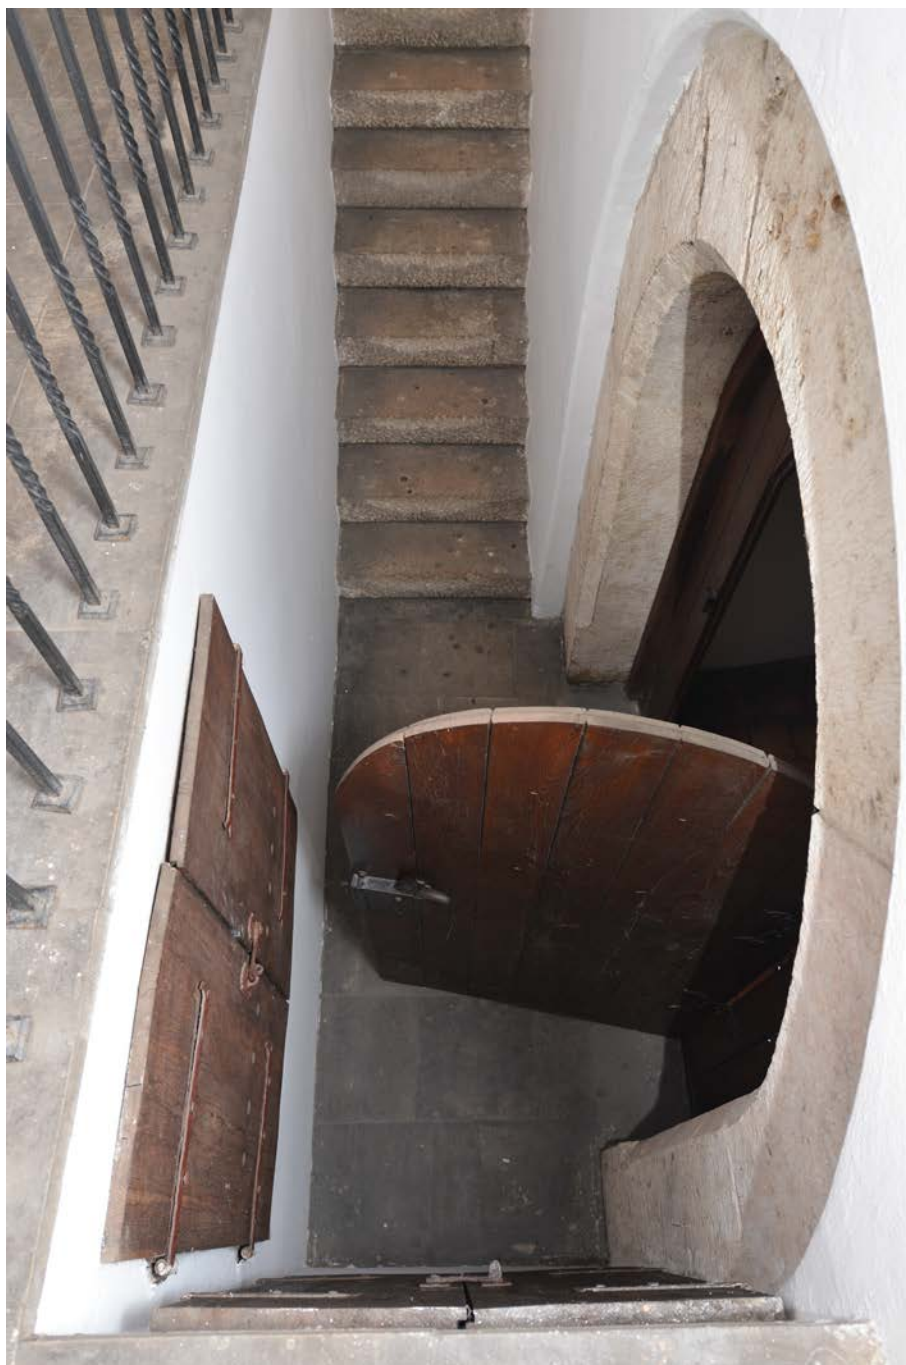
Fot. Nr 12 Kamienica przy ul. Kanoniczej nr 1. Politechnika im. Tadeusza Kościuszki w Krakowie. Widok schodów i portalu prowadzących do piwnicy do pomieszczenia Galerii. Stan przed konserwacją, grudzień 2014 roku.

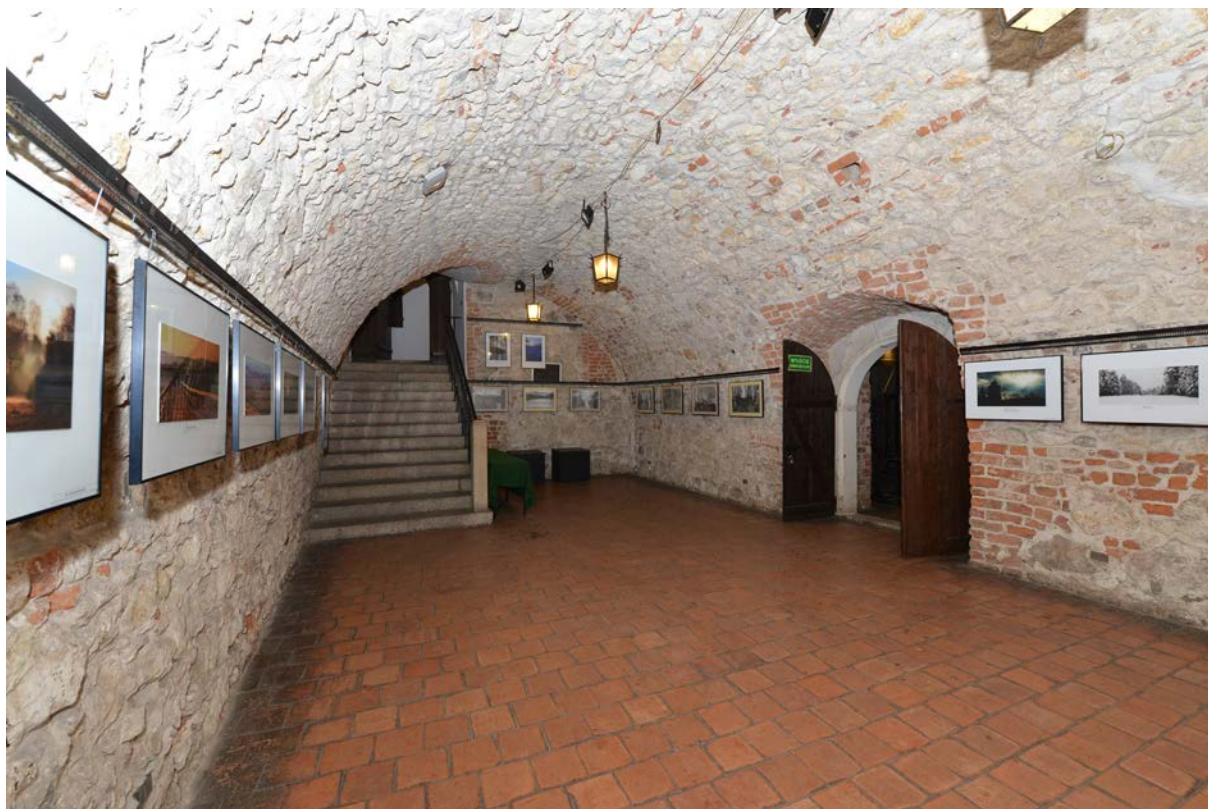
Fot. Nr 13 Kamienica przy ul. Kanoniczej nr 1. Politechnika im. Tadeusza Kościuszki w Krakowie. Widok schodów i posadzki w pomieszczeniu Galerii – piwnice. Stan przed konserwacją, grudzień 2014 roku.

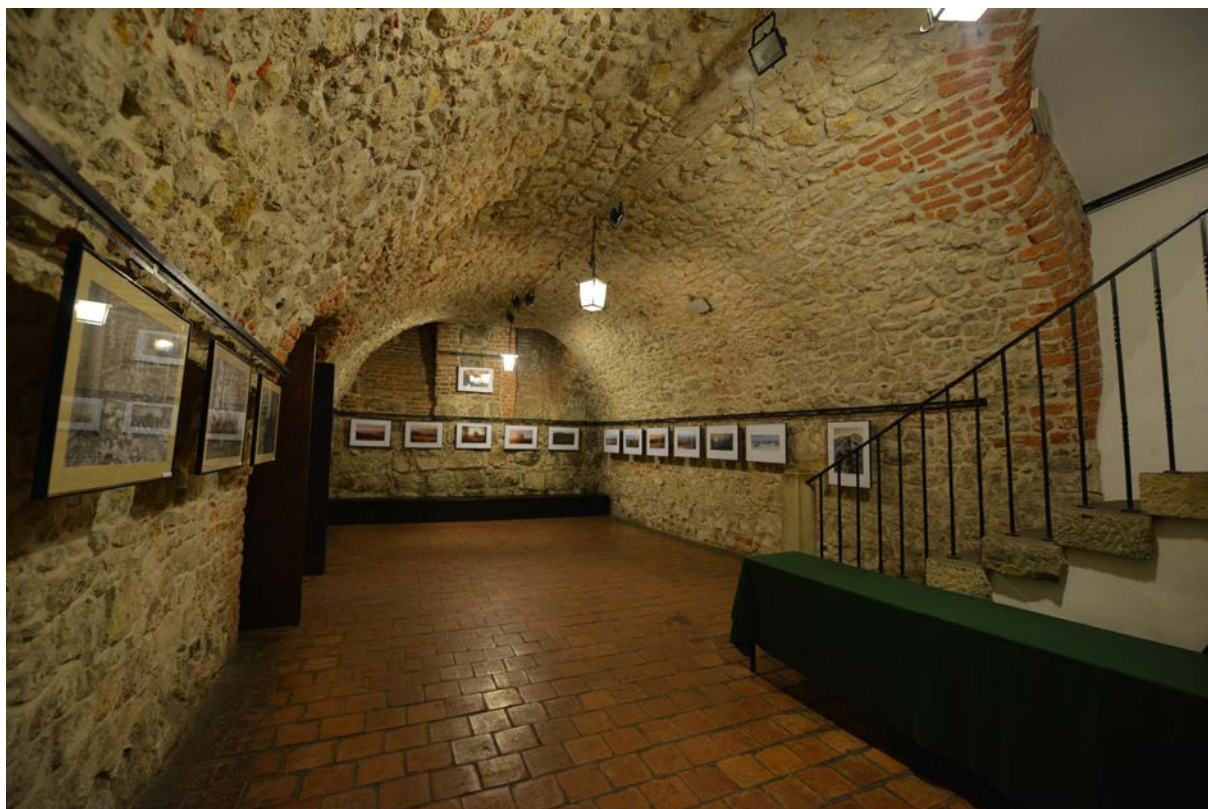
Fot. Nr 14 Kamienica przy ul. Kanoniczej nr 1. Politechnika im. Tadeusza Kościuszki w Krakowie. Widok schodów i posadzki w pomieszczeniu Galerii – piwnice. Stan przed konserwacją, grudzień 2014 roku.

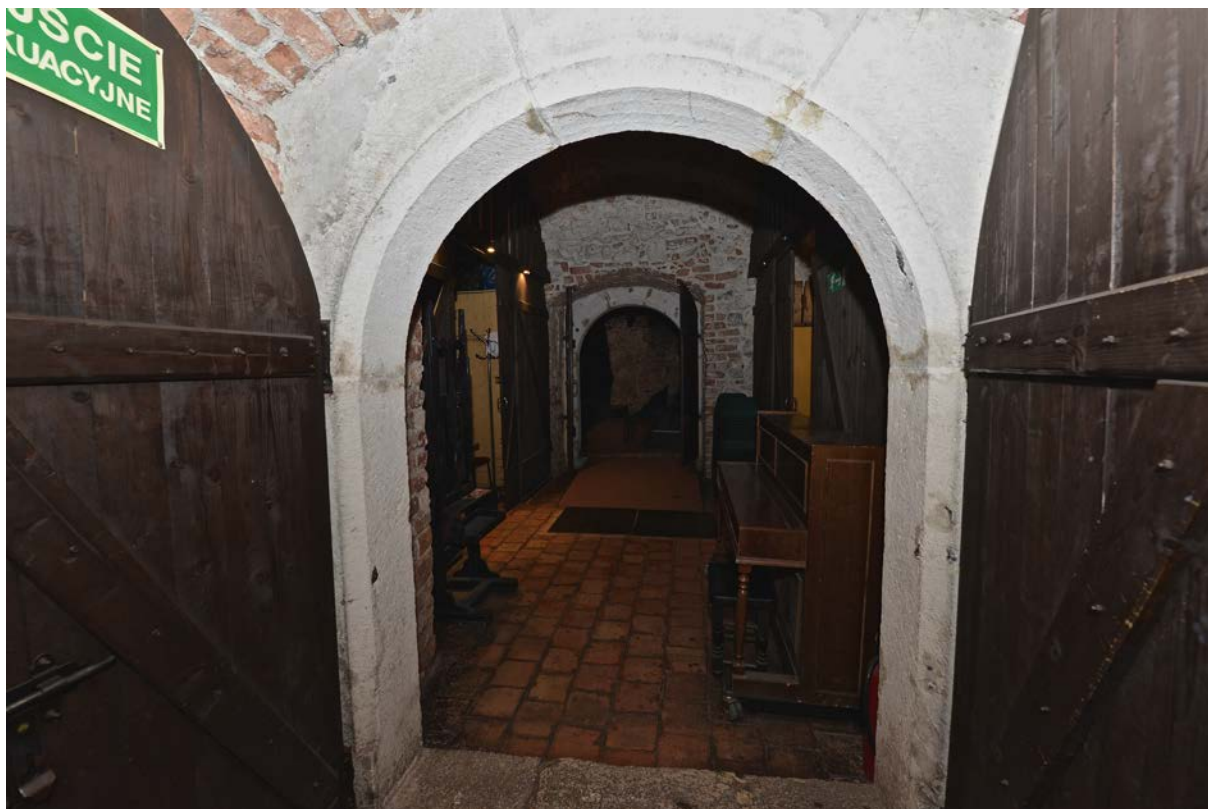
Fot. Nr 15 Kamienica przy ul. Kanoniczej nr 1. Politechnika im. Tadeusza Kościuszki w Krakowie. Widok portalu prowadzącego z Galerii do korytarza garderoby i magazynu. Stan przed konserwacją, grudzień 2014 roku.

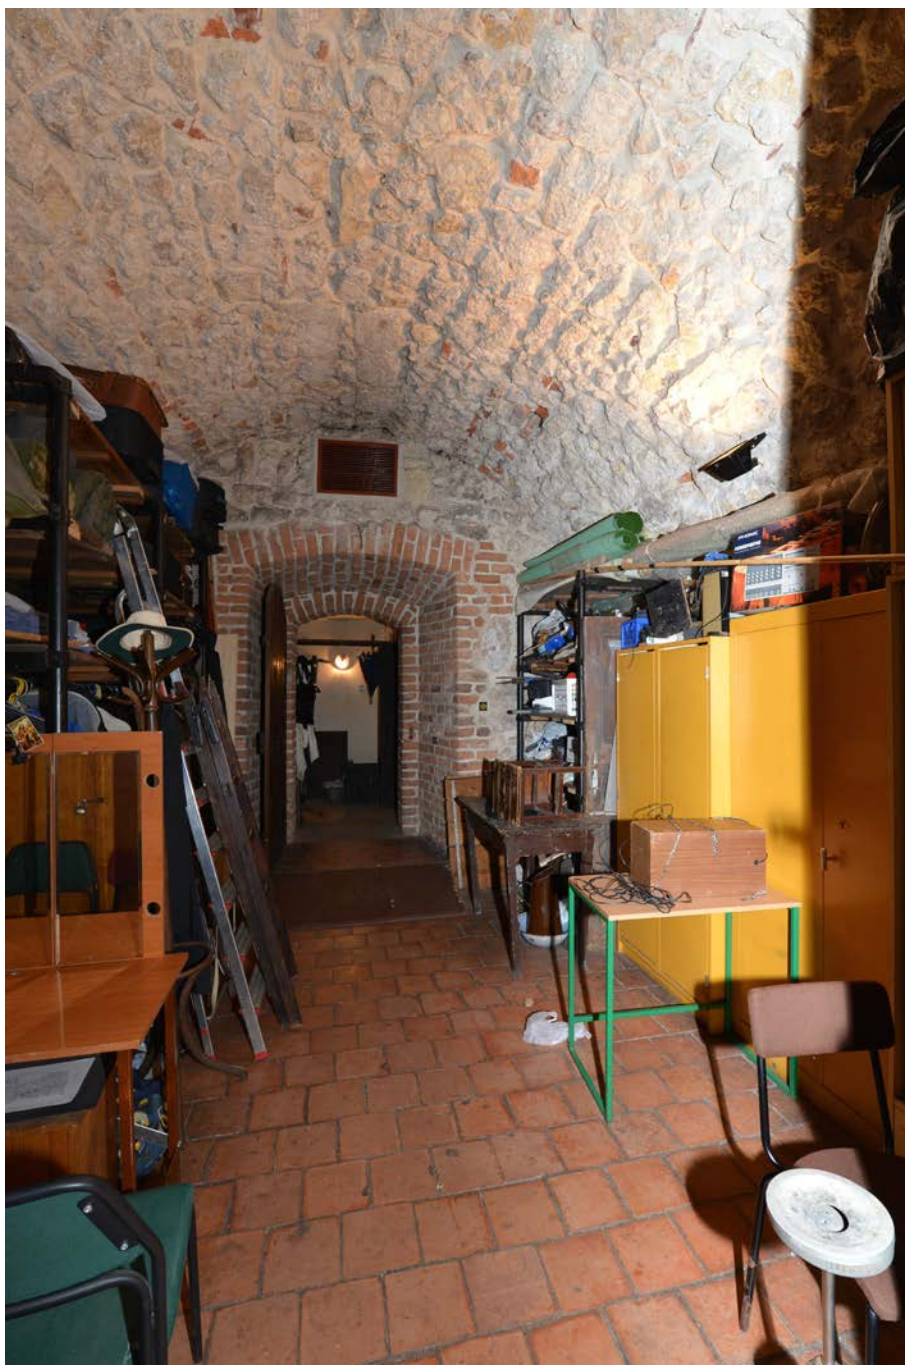
Fot. Nr 16 Kamienica przy ul. Kanoniczej nr 1. Politechnika im. Tadeusza Kościuszki w Krakowie. Widok posadzki w pomieszczeniu magazynu – piwnice. Stan przed konserwacją, grudzień 2014 roku.

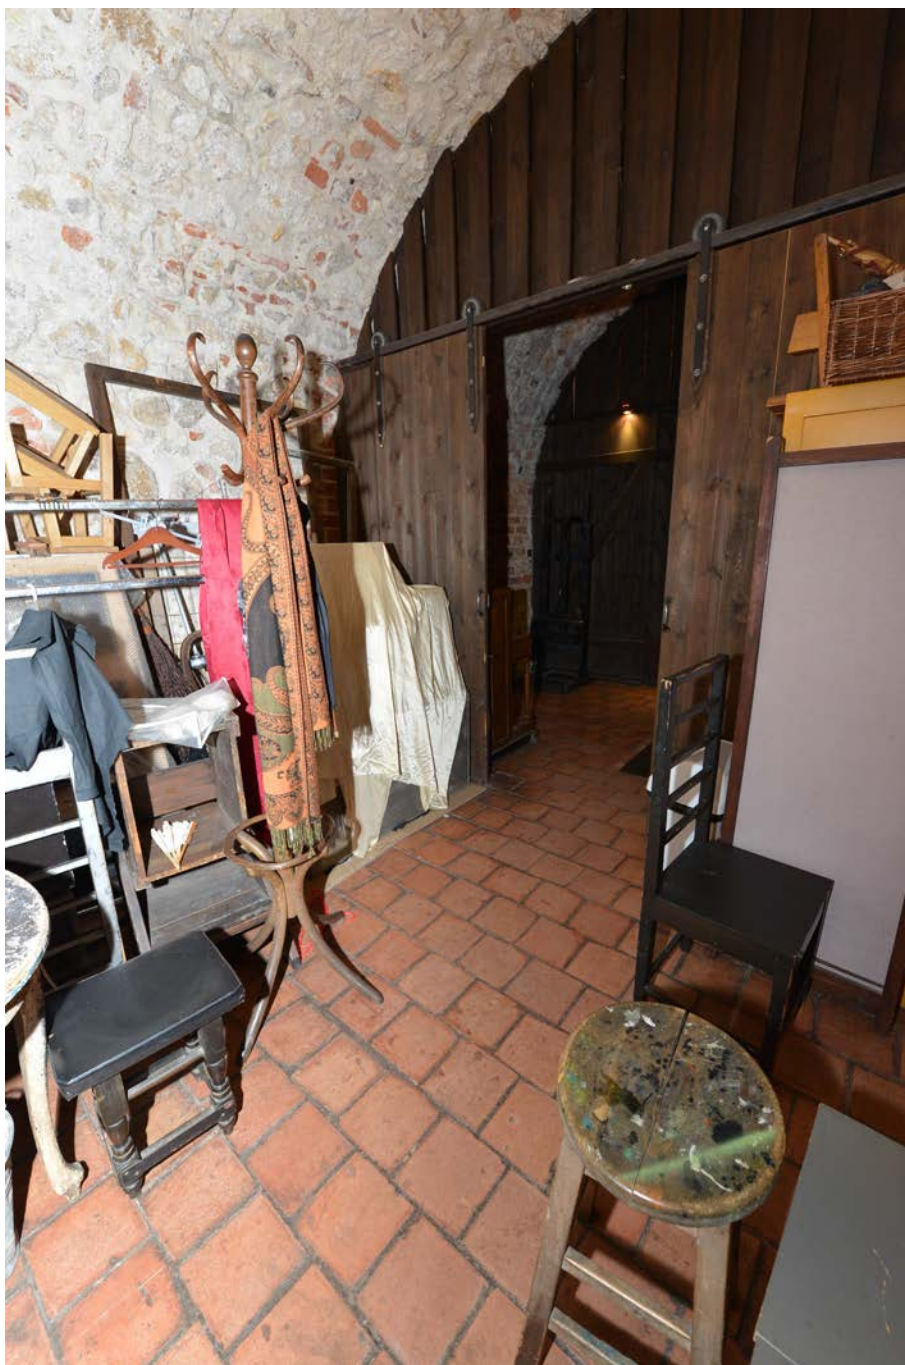
Fot. Nr 17 Kamienica przy ul. Kanoniczej nr 1. Politechnika im. Tadeusza Kościuszki w Krakowie. Widok posadzki w pomieszczeniu magazynu – piwnice. Stan przed konserwacją, grudzień 2014 roku.

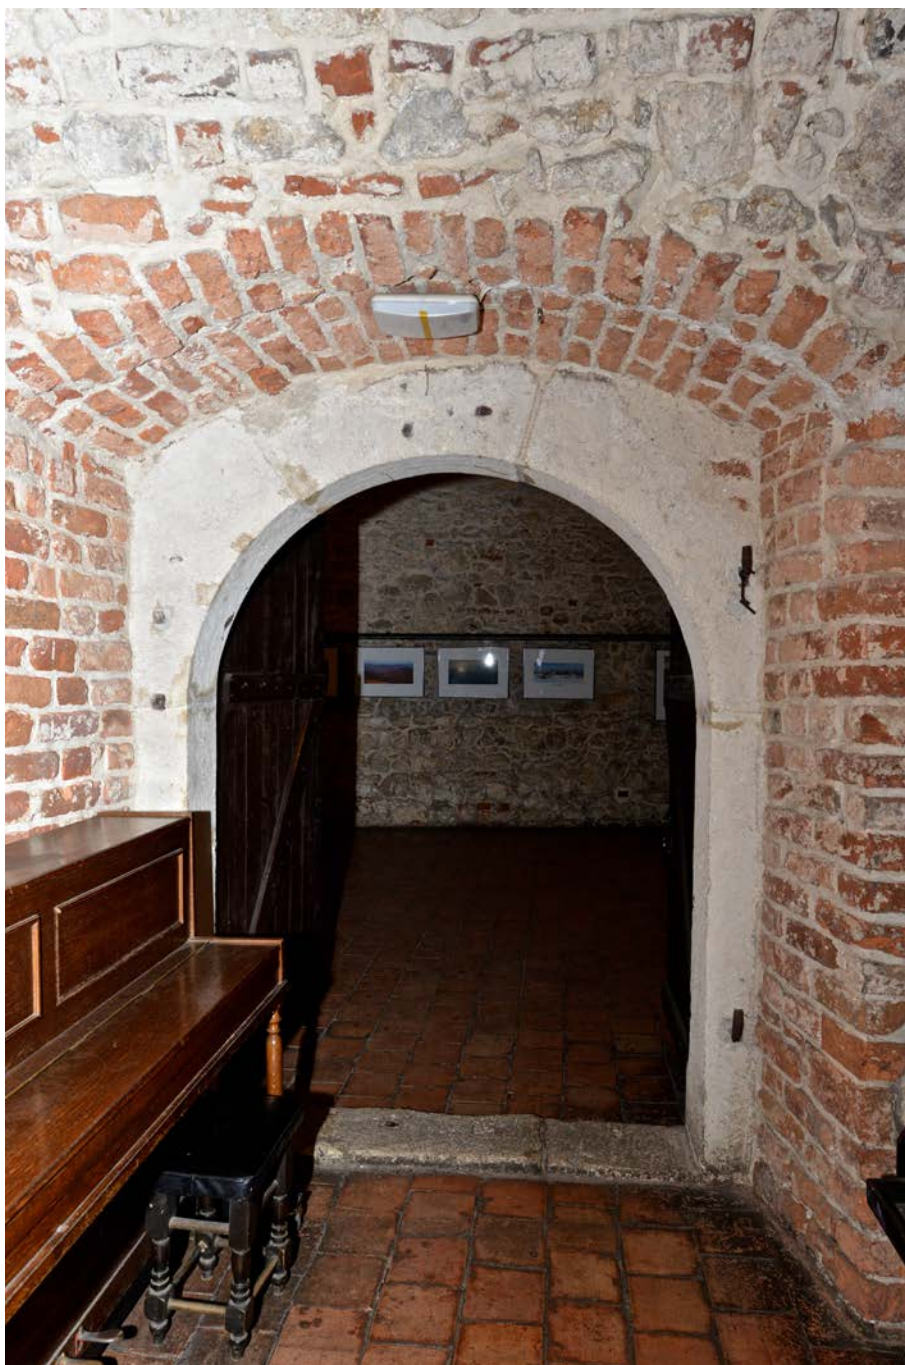
Fot. Nr 18 Kamienica przy ul. Kanoniczej nr 1. Politechnika im. Tadeusza Kościuszki w Krakowie. Widok portalu prowadzącego z korytarza garderoby i magazynu do Galerii. Stan przed konserwacją, grudzień 2014 roku.

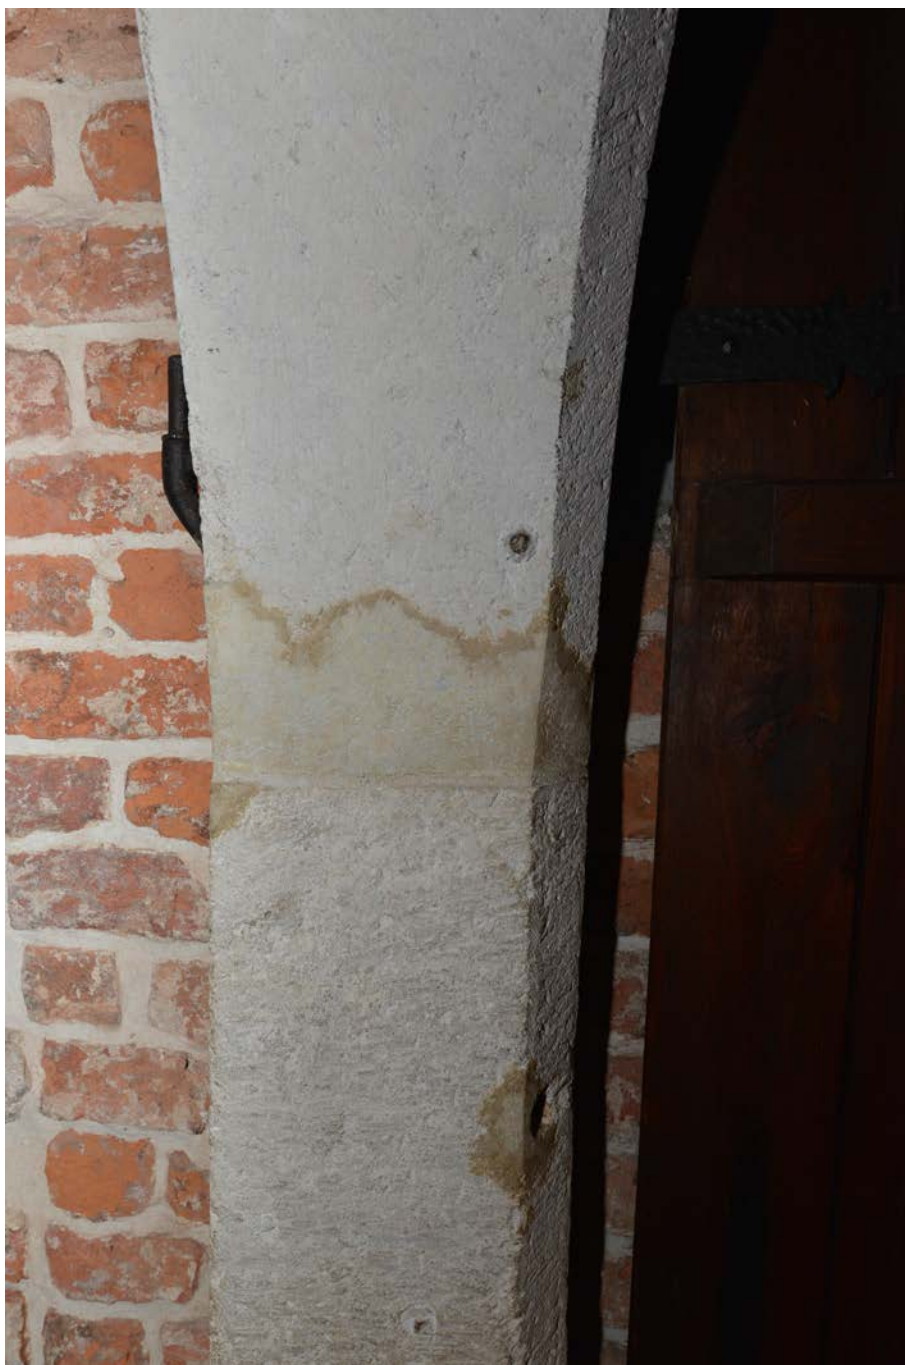
Fot. Nr 19 Kamienica przy ul. Kanoniczej nr 1. Politechnika im. Tadeusza Kościuszki w Krakowie. Widok portalu prowadzącego z korytarza do Galerii. Stan przed konserwacją, grudzień 2014 roku. Widoczne przebarwienia uzupełnień wykonanych w roku 1989 w skutek użycia jako spoiwa kitów Epidianu 5.

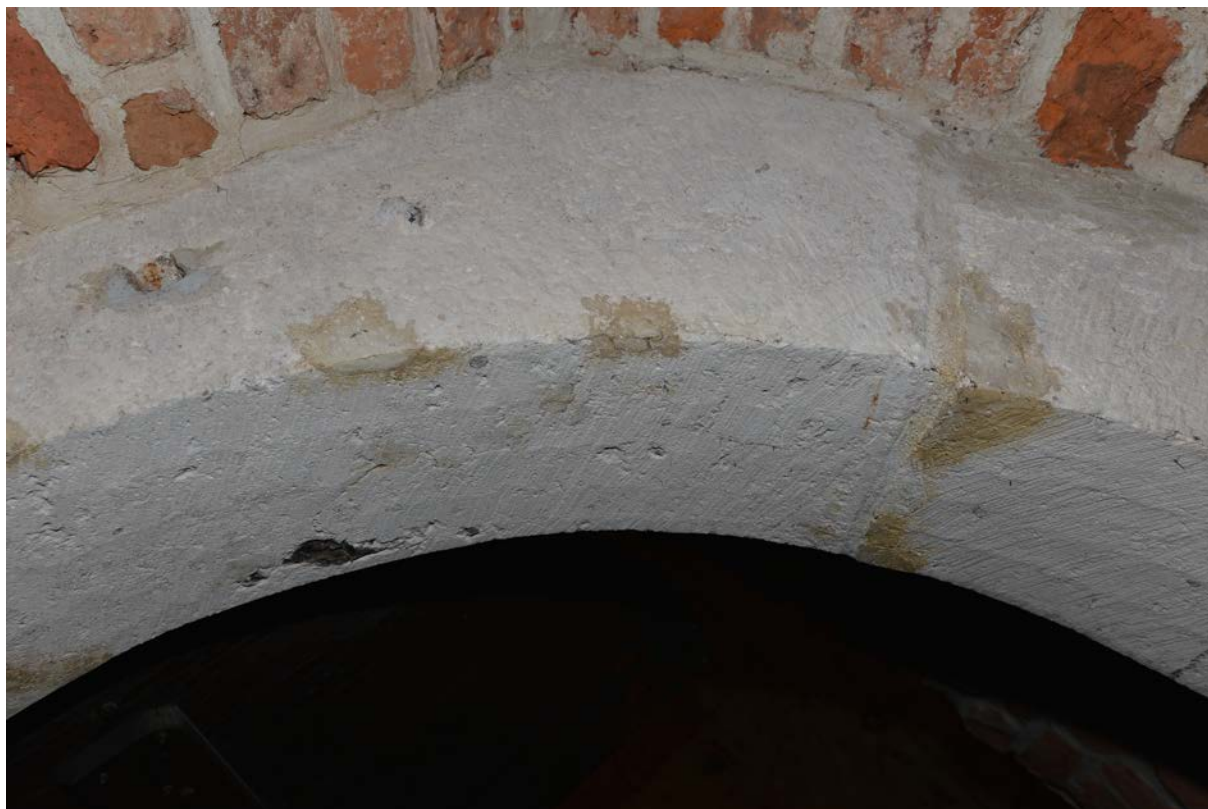
Fot. Nr 20 Kamienica przy ul. Kanoniczej nr 1. Politechnika im. Tadeusza Kościuszki w Krakowie. Widok portalu prowadzącego z korytarza do Sali Widowiskowej. Stan przed konserwacją, grudzień 2014 roku. Widoczne przebarwienia uzupełnień wykonanych w roku 1989 w skutek użycia jako spoiwa kitów Epidianu 5.
