## **DOKUMENTACJA FOTOGRAFICZNA**

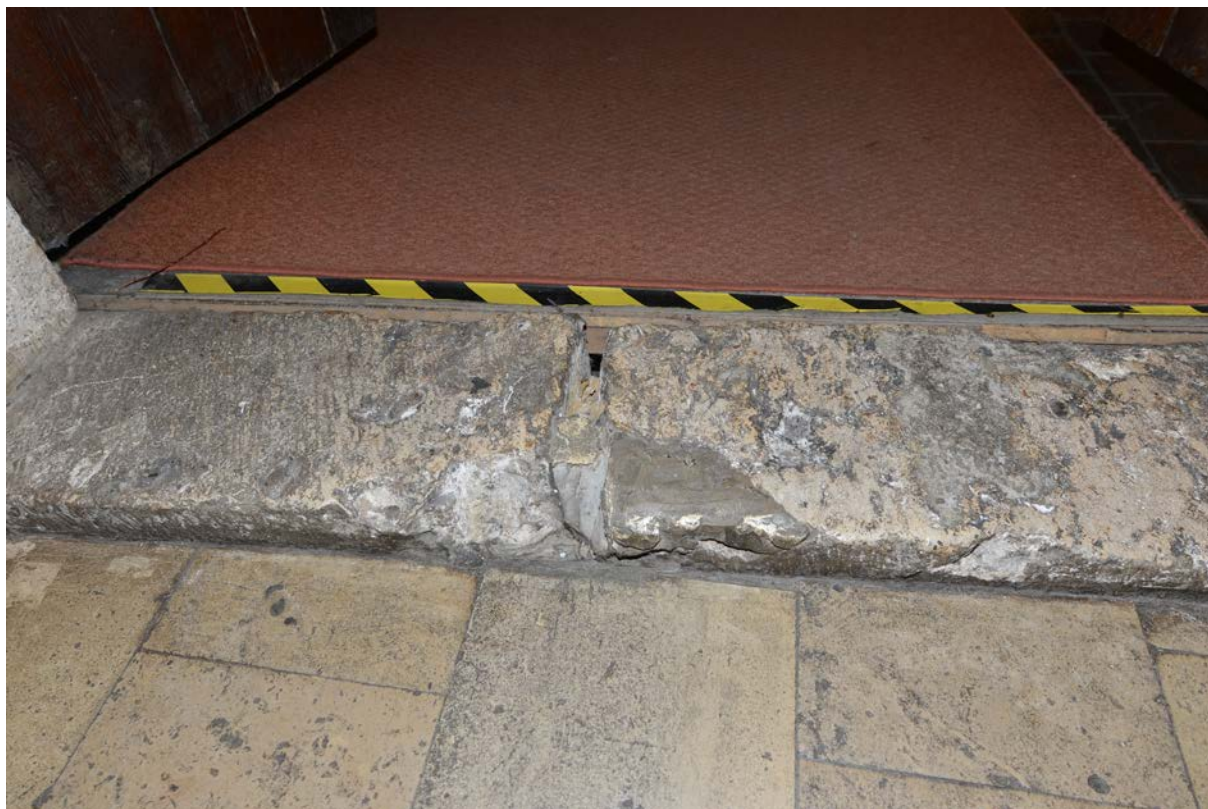
Fot. Nr 21 Kamienica przy ul. Kanoniczej nr 1. Politechnika im. Tadeusza Kościuszki w Krakowie. Widok portalu prowadzącego z korytarza do Sali Widowiskowej. Stan przed konserwacją, grudzień 2014 roku. Widoczny uszkodzony próg uzupełniany niewłaściwą masą.

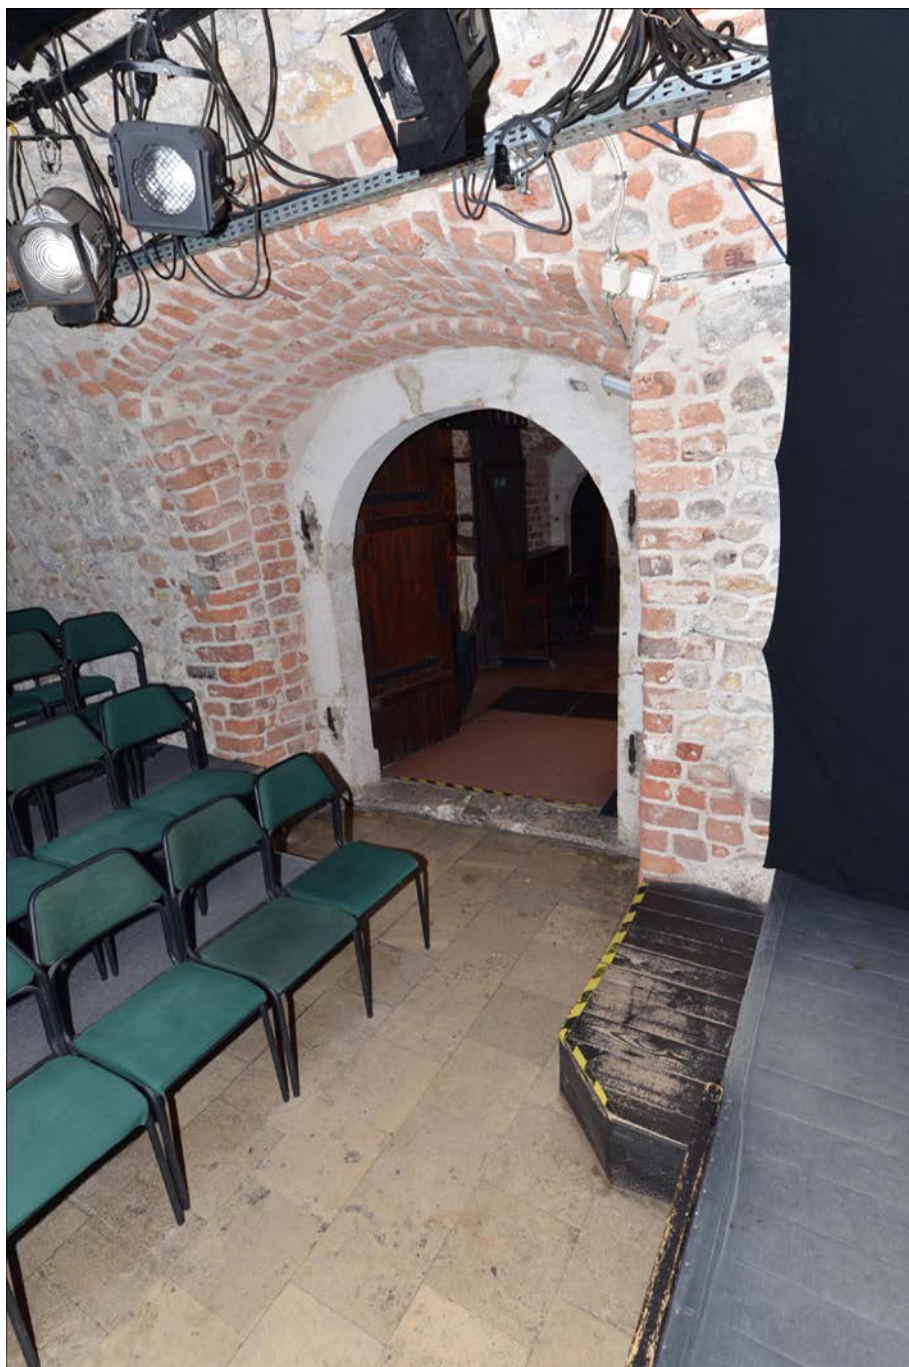
Fot. Nr 22 Kamienica przy ul. Kanoniczej nr 1. Politechnika im. Tadeusza Kościuszki w Krakowie. Widok Sali Widowiskowej i portalu prowadzącego do korytarza. Stan przed konserwacją, grudzień 2014 roku. Widoczna posadzka z marmuru morawickiego

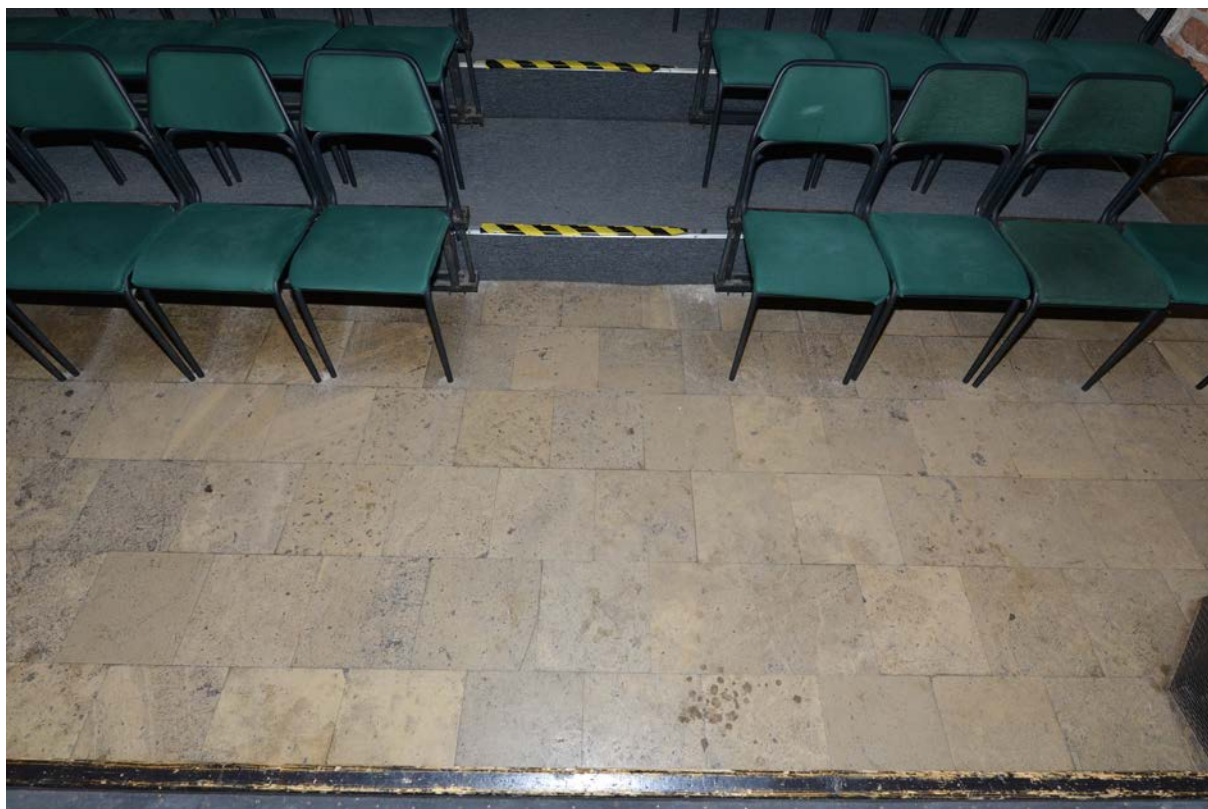
Fot. Nr 23 Kamienica przy ul. Kanoniczej nr 1. Politechnika im. Tadeusza Kościuszki w Krakowie. Widok Sali Widowiskowej i portalu prowadzącego do korytarza. Stan przed konserwacją, grudzień 2014 roku. Widoczna posadzka z marmuru morawickiego

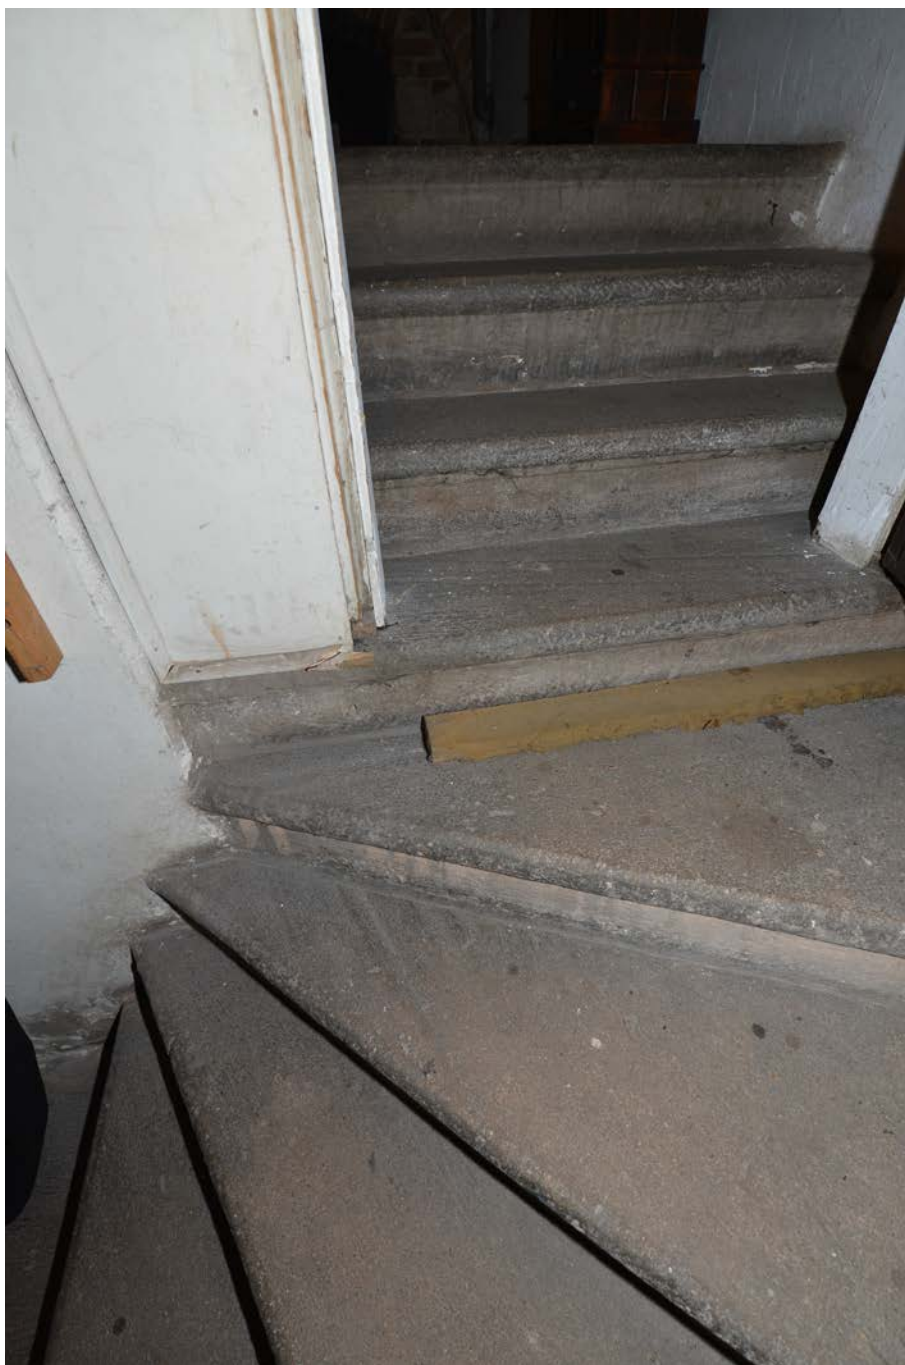
]Fot. Nr 24 Kamienica przy ul. Kanoniczej nr 1. Politechnika im. Tadeusza Kościuszki w Krakowie. Widok schodów prowadzących z Sali Widowiskowej i piwnic na parter kamienicy. Stan przed konserwacją, grudzień 2014 roku.

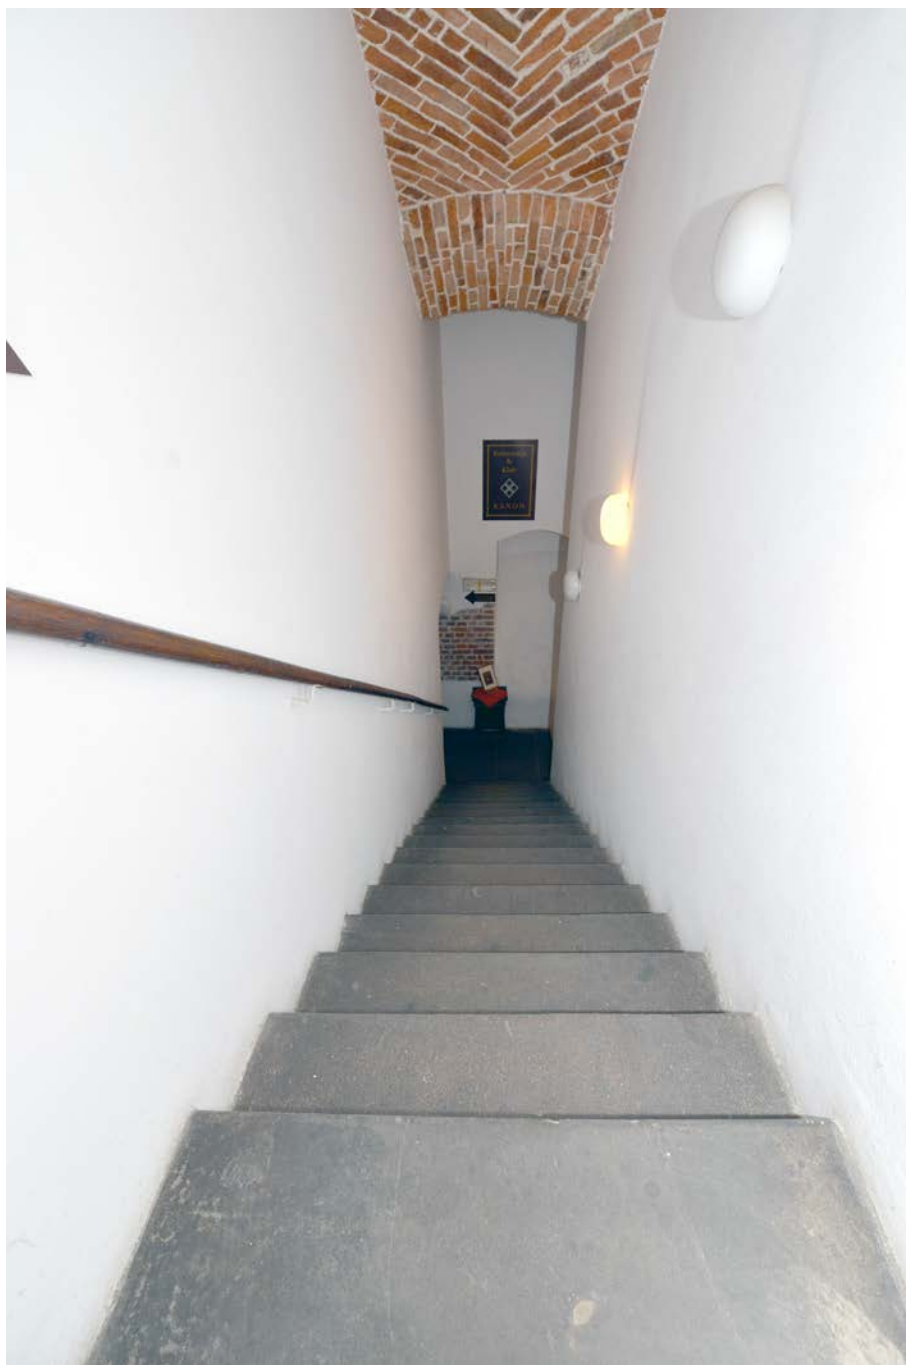
Fot. Nr 25 Kamienica przy ul. Kanoniczej nr 1. Politechnika im. Tadeusza Kościuszki w Krakowie. Widok schodów prowadzących do piwnic: Sali Widowiskowej, garderoby i magazynu oraz po lewej stronie do Restauracji. Stan przed konserwacją, grudzień 2014 roku.

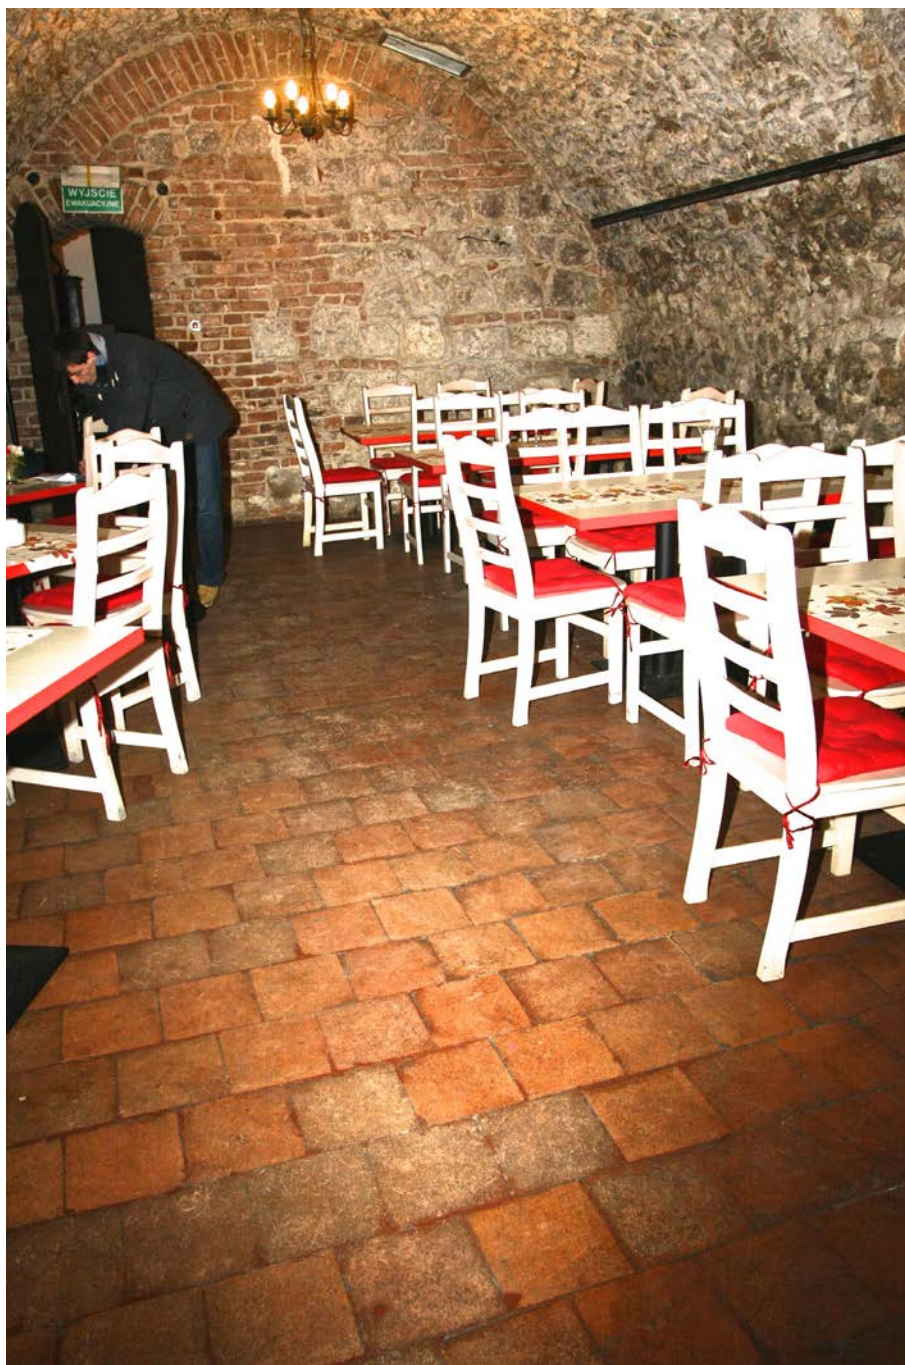
Fot. Nr 26 Kamienica przy ul. Kanoniczej nr 1. Politechnika im. Tadeusza Kościuszki w Krakowie. Widok posadzki w pomieszczeniu Restauracji - piwnice. Stan przed konserwacją, grudzień 2014 roku.

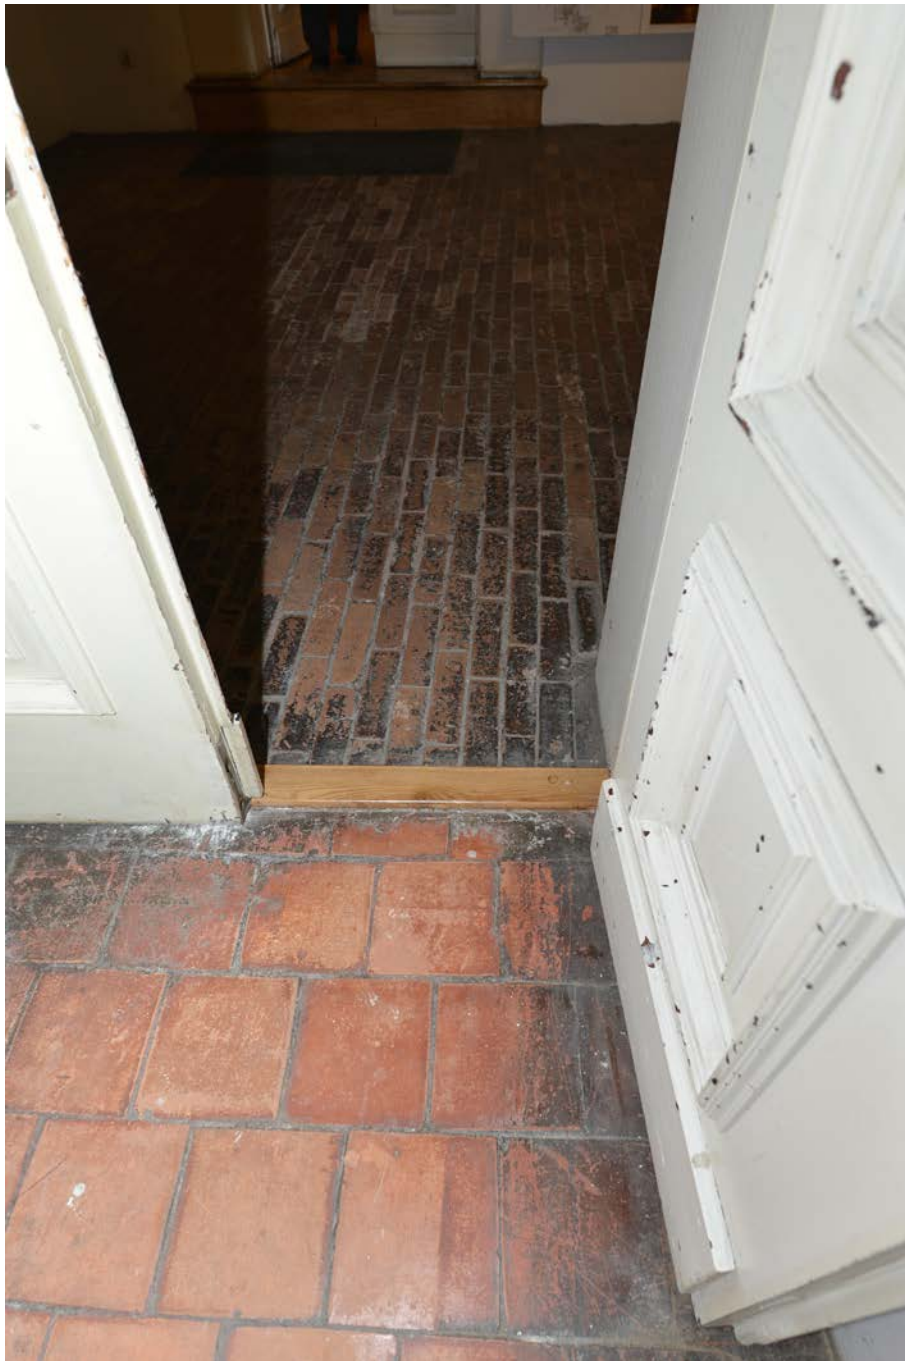
Fot. Nr 27 Kamienica przy ul. Kanoniczej nr 1. Politechnika im. Tadeusza Kościuszki w Krakowie. Widok posadzki w pomieszczeniu nr 2 parteru. Stan przed konserwacją, grudzień 2014 roku.

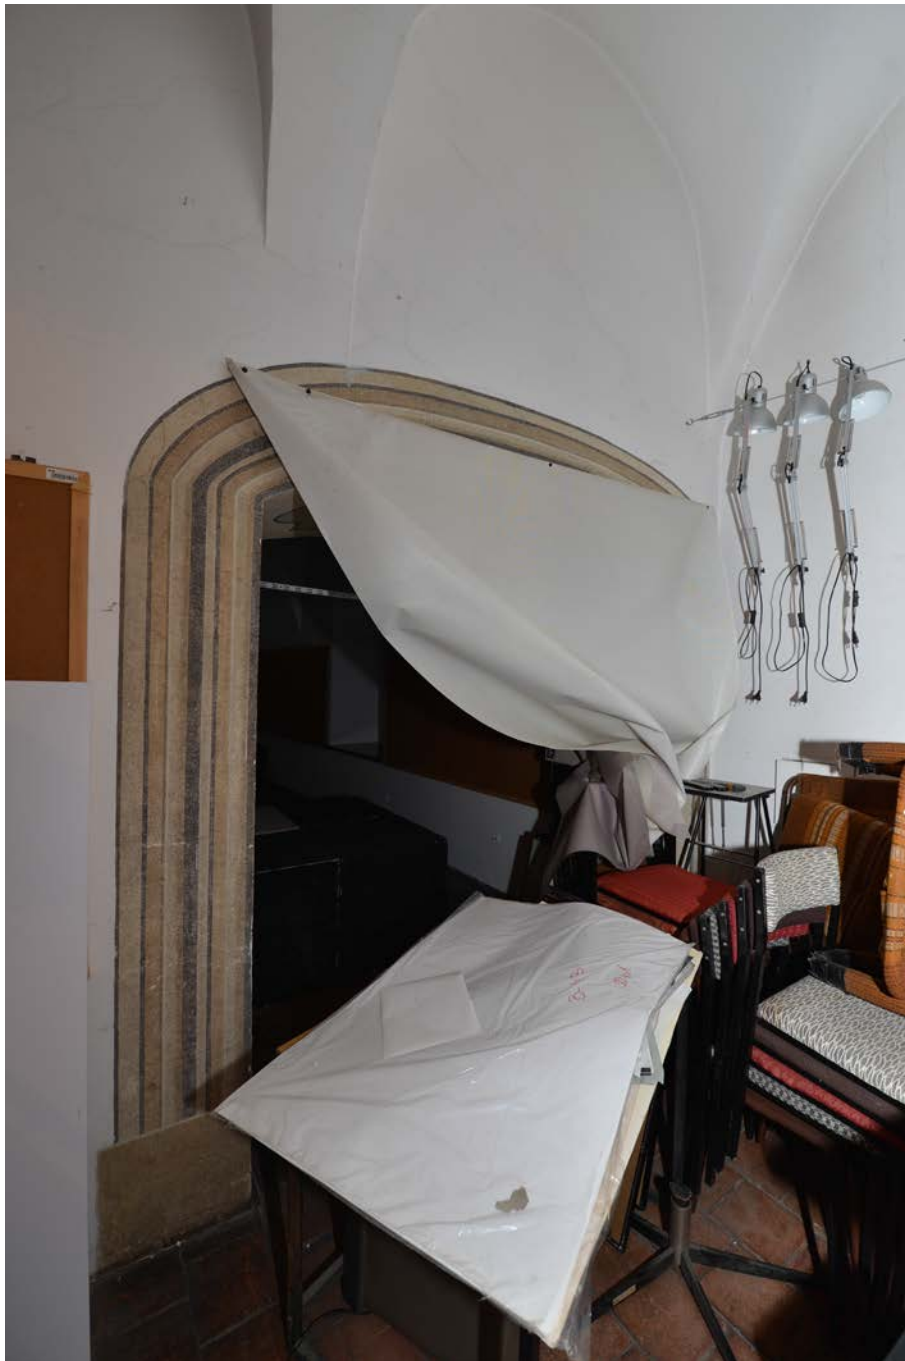
Fot. Nr 28 Kamienica przy ul. Kanoniczej nr 1. Politechnika im. Tadeusza Kościuszki w Krakowie. Widok polichromii w pomieszczeniu nr 2 na parterze. Widoczne uszkodzenia w postaci zarysowań i wykruszeń poszczególnych warstw technologicznych. Stan przed konserwacją, grudzień 2014 roku.

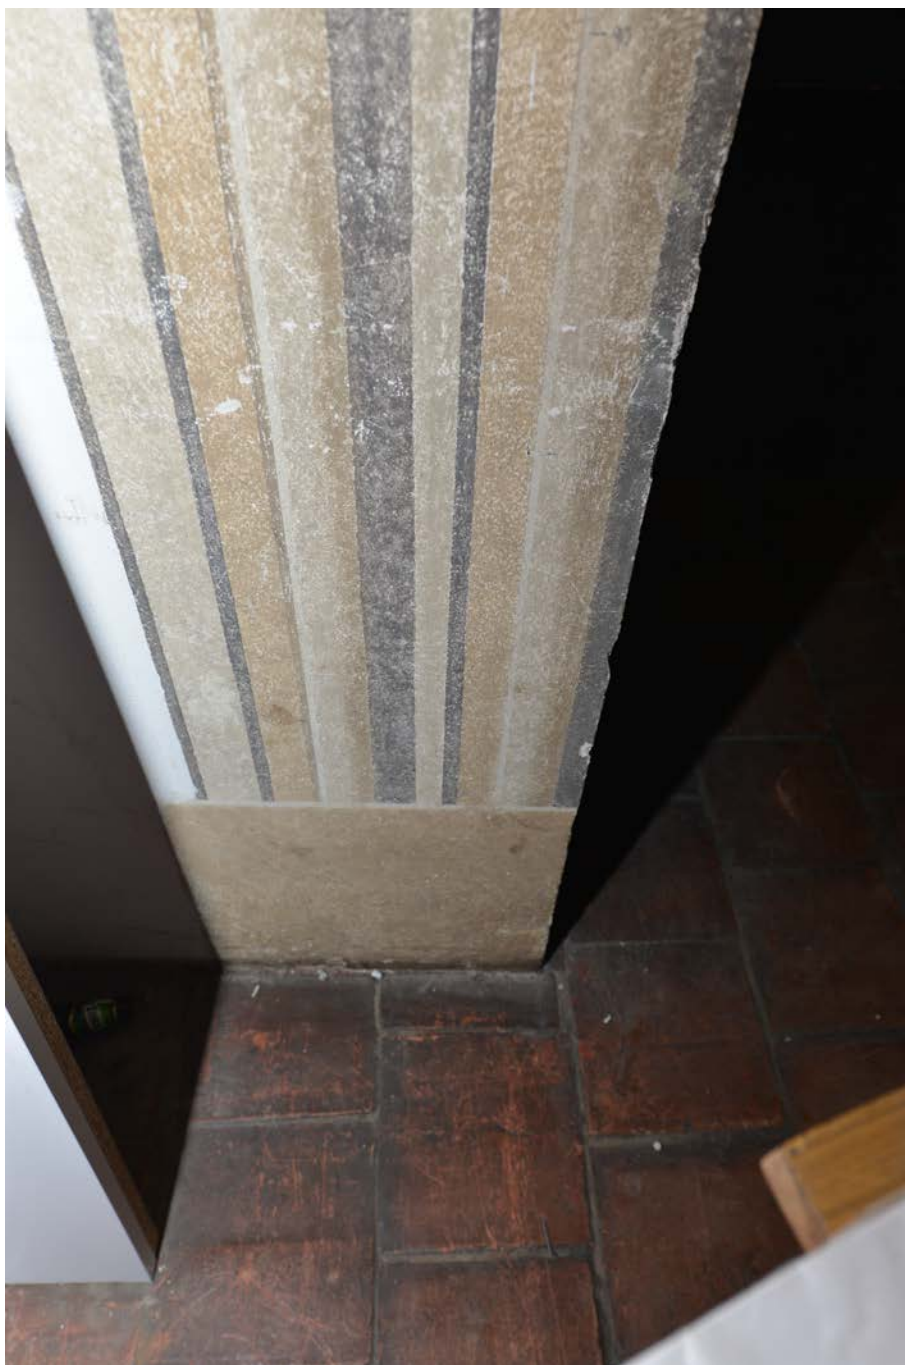
Fot. Nr 29 Kamienica przy ul. Kanoniczej nr 1. Politechnika im. Tadeusza Kościuszki w Krakowie. Widok posadzki w pomieszczeniu nr 2 parteru. Stan przed konserwacją, grudzień 2014 roku.

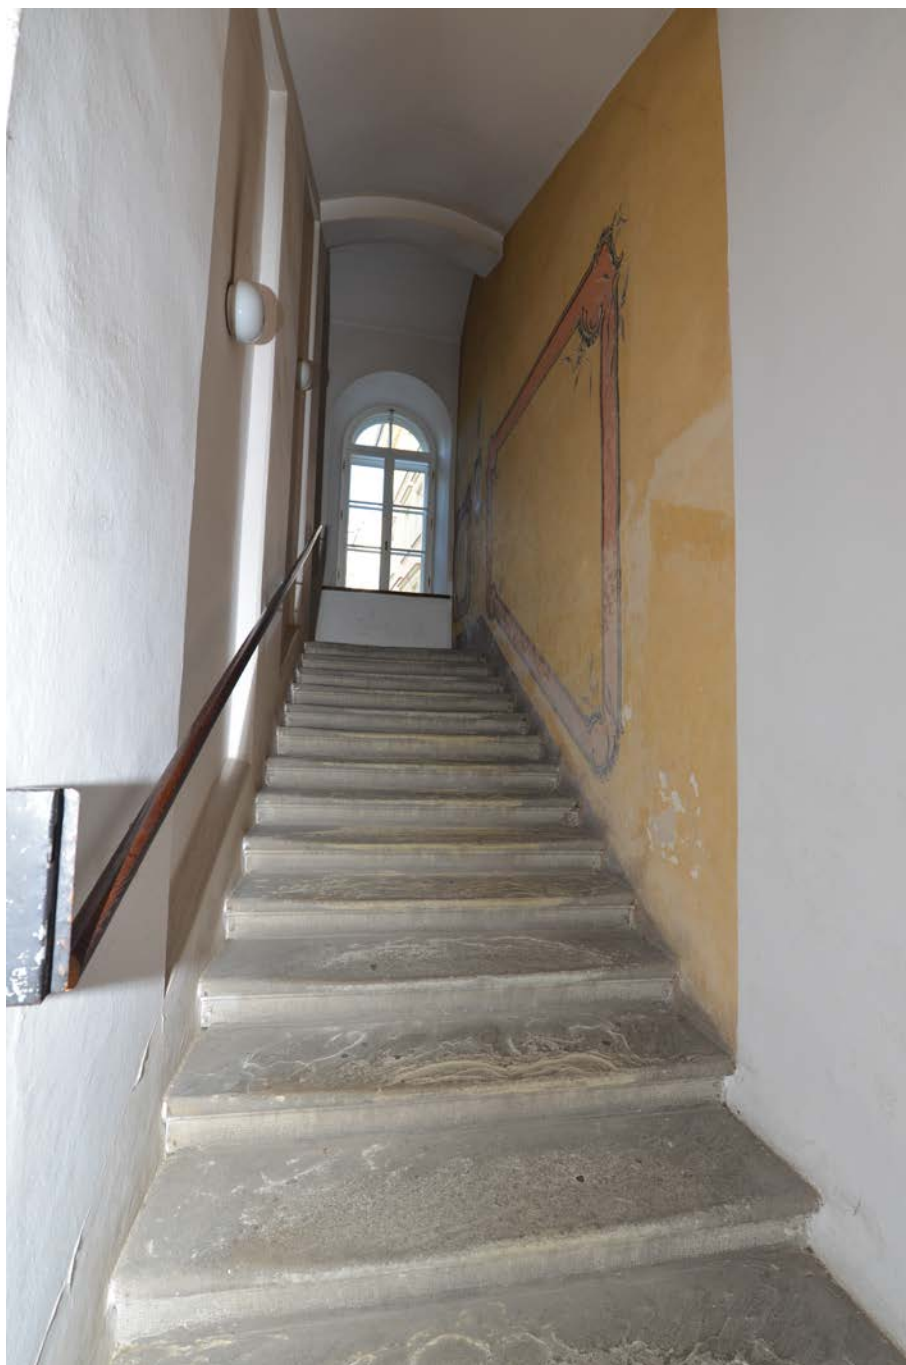
Fot. Nr 30 Kamienica przy ul. Kanoniczej nr 1. Politechnika im. Tadeusza Kościuszki w Krakowie. Widok klatki schodowej i schodów prowadzących na I piętro kamienicy. W złym stanie stopnice i destrukty polichromii. Stan przed konserwacją, grudzień 2014 roku.

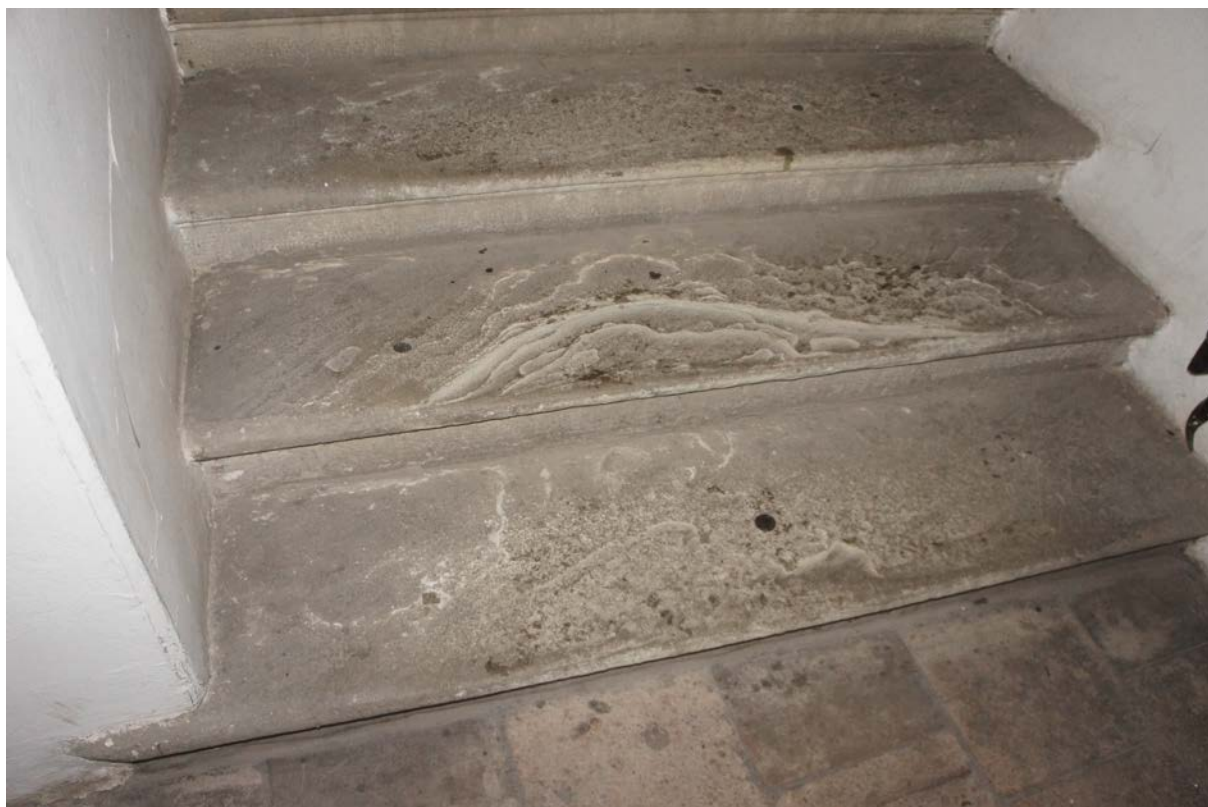
Fot. Nr 31 Kamienica przy ul. Kanoniczej nr 1. Politechnika im. Tadeusza Kościuszki w Krakowie. Widok klatki schodowej i schodów prowadzących na I piętro kamienicy. W złym stanie stopnice odkute z piaskowca. Stan przed konserwacją, grudzień 2014 roku.

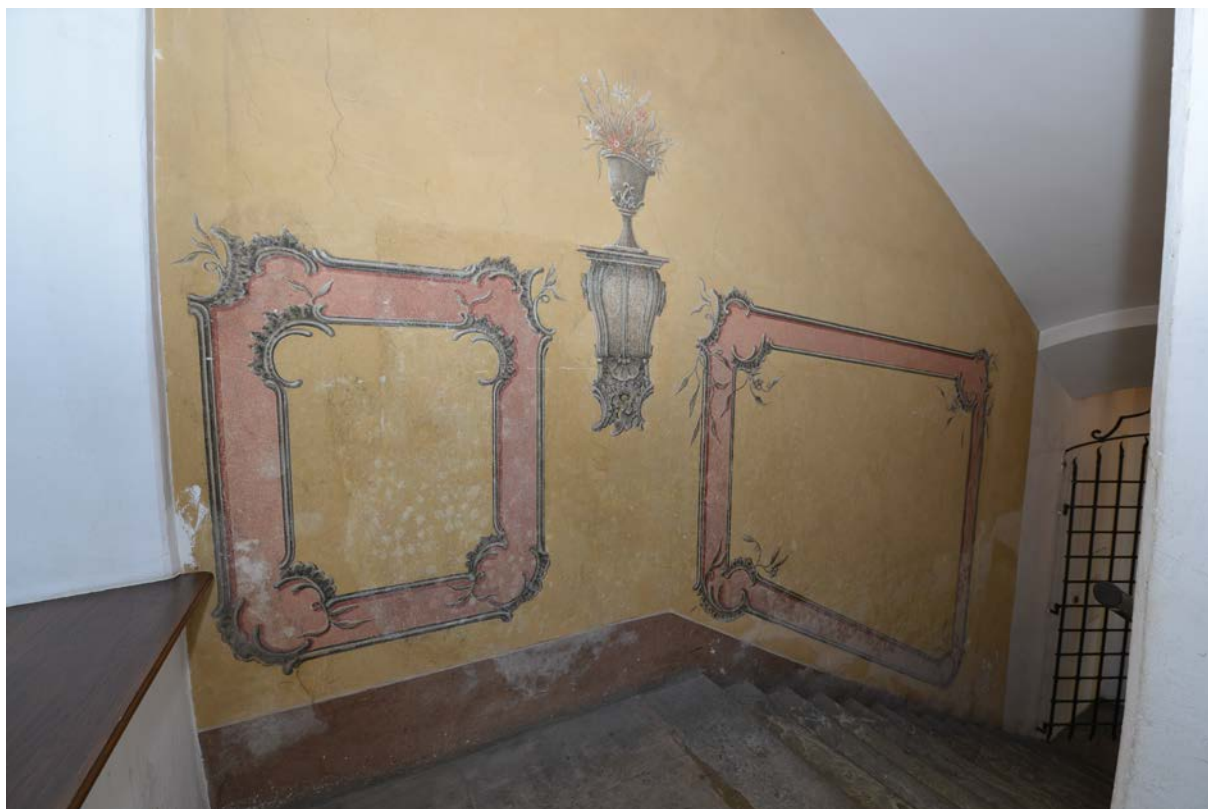
Fot. Nr 32 Kamienica przy ul. Kanoniczej nr 1. Politechnika im. Tadeusza Kościuszki w Krakowie. Widok klatki schodowej i polichromii z połowy XVIII wieku. Stan przed konserwacją, grudzień 2014 roku.

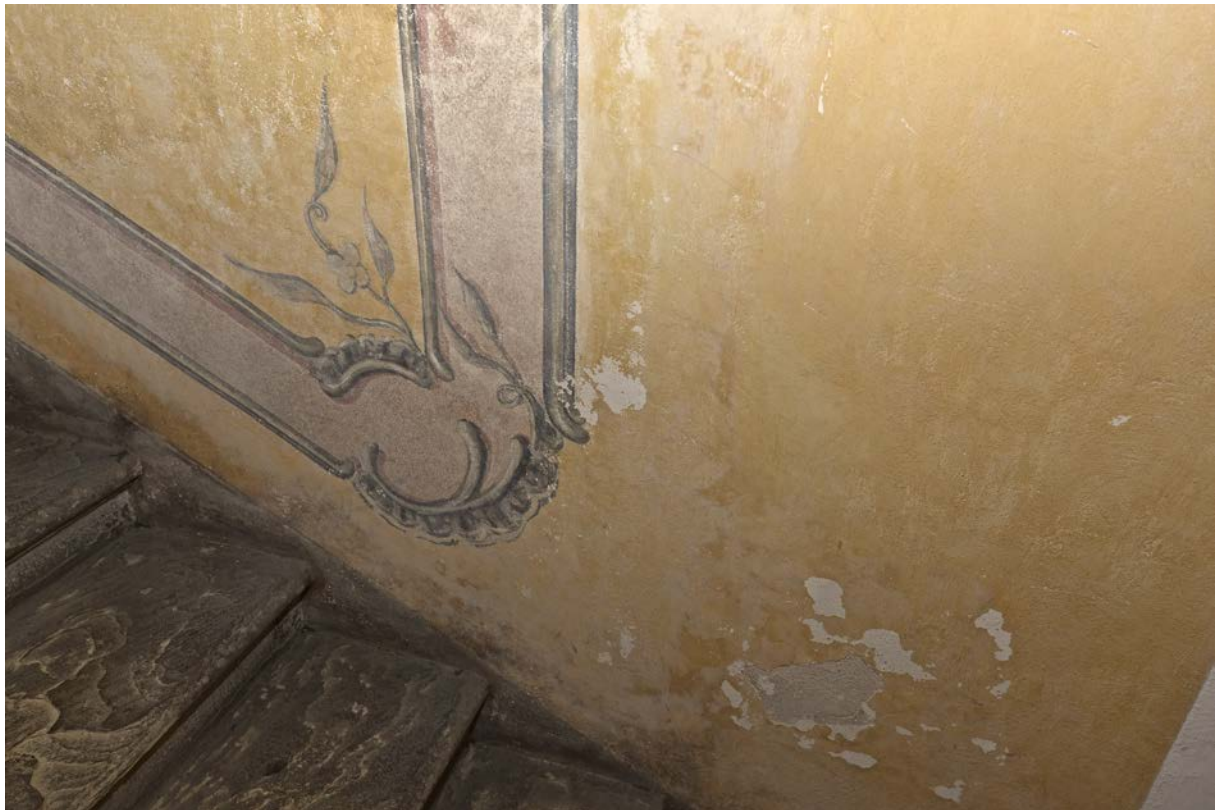
Fot. Nr 33 Kamienica przy ul. Kanoniczej nr 1. Politechnika im. Tadeusza Kościuszki w Krakowie. Widok klatki schodowej i polichromii z połowy XVIII wieku. Widoczne uszkodzenia w postaci odspojień i spęcherzeń i wykruszeń poszczególnych warstw technologicznych. Stan przed konserwacją, grudzień 2014 roku.

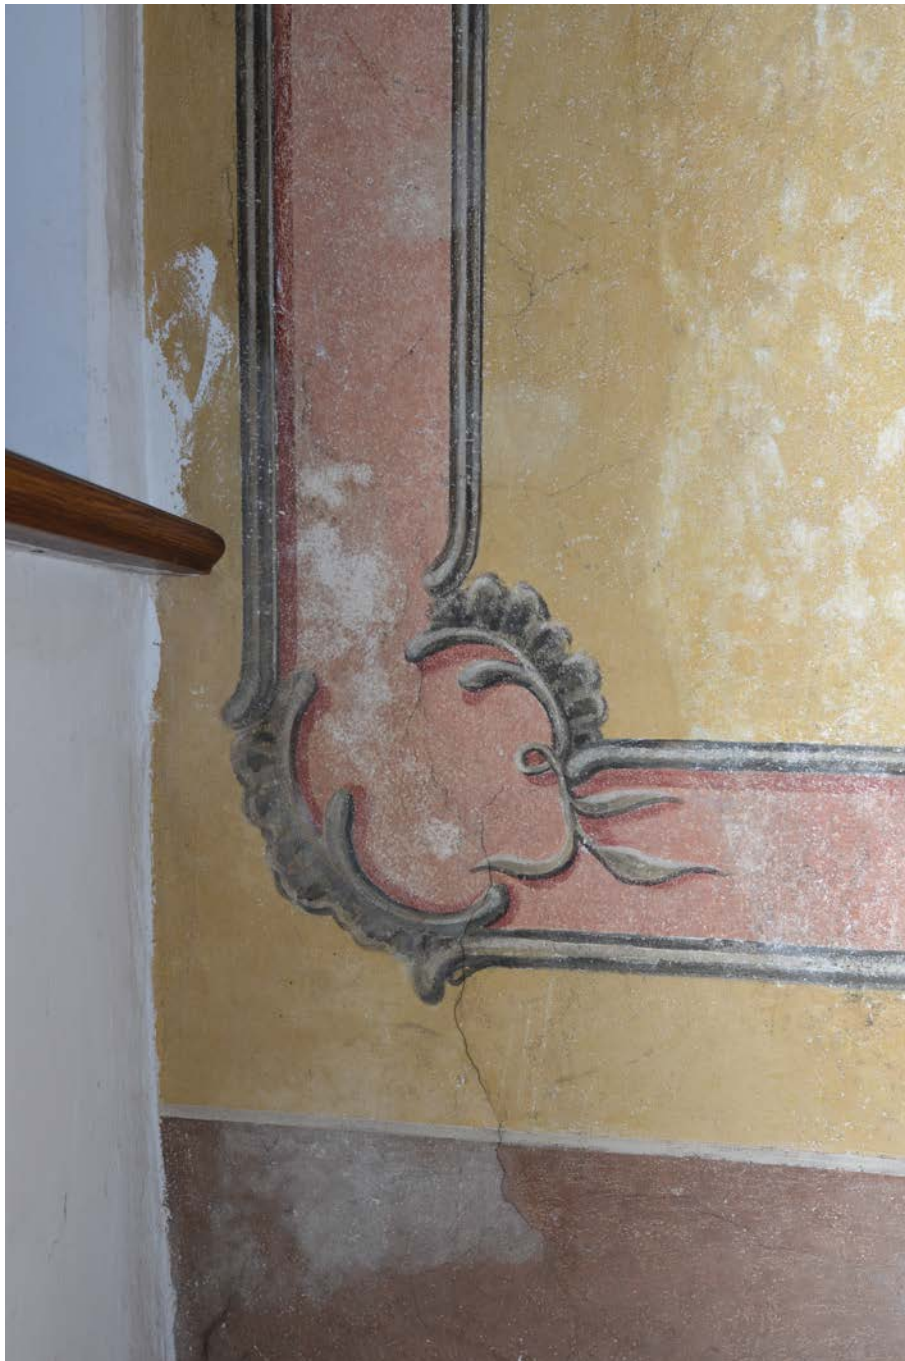
Fot. Nr 34 Kamienica przy ul. Kanoniczej nr 1. Politechnika im. Tadeusza Kościuszki w Krakowie. Widok klatki schodowej i polichromii z połowy XVIII wieku. Widoczne uszkodzenia w postaci odspojen i spęcherzeń i wykruszeń poszczególnych warstw technologicznych. Stan przed konserwacją, grudzień 2014 roku.

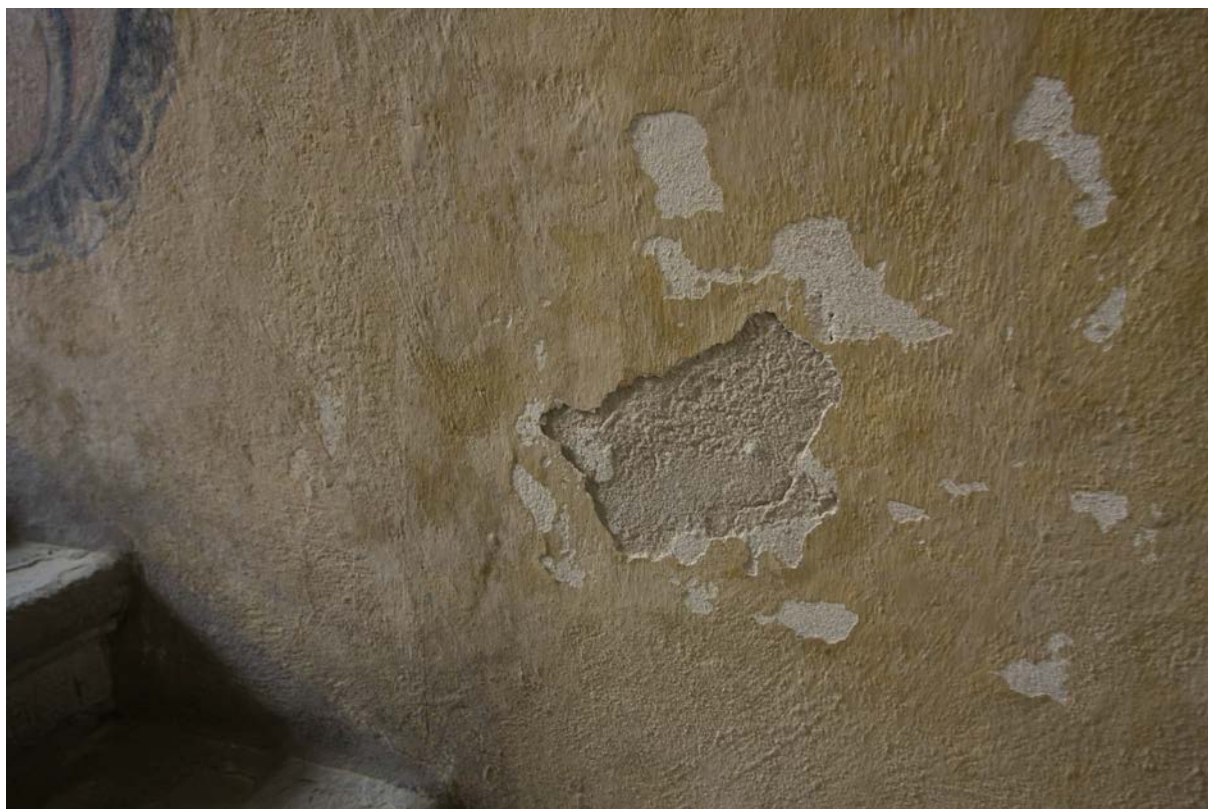
Fot. Nr 35 Kamienica przy ul. Kanoniczej nr 1. Politechnika im. Tadeusza Kościuszki w Krakowie. Widok klatki schodowej i polichromii z połowy XVIII wieku. Widoczne uszkodzenia w postaci odspojień i spęcherzeń i wykruszeń poszczególnych warstw technologicznych. Stan przed konserwacją, grudzień 2014 roku.

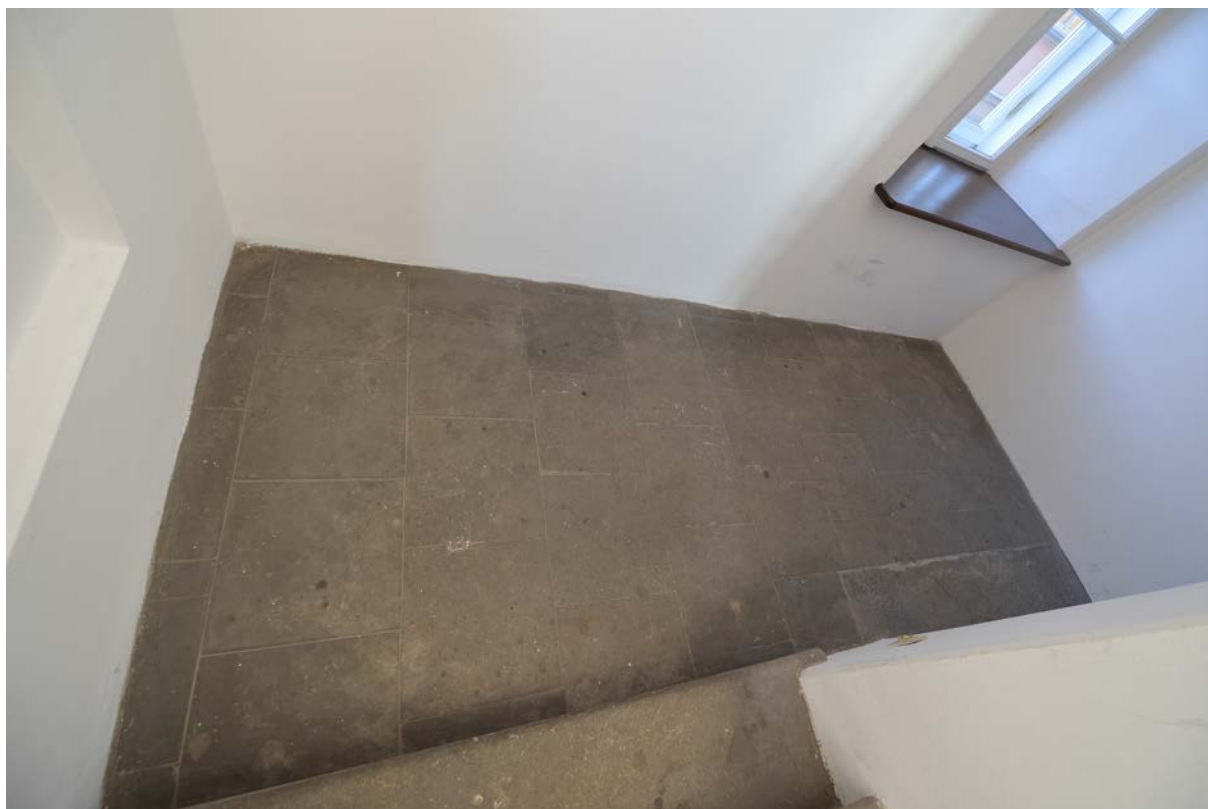
Fot. Nr 36 Kamienica przy ul. Kanoniczej nr 1. Politechnika im. Tadeusza Kościuszki w Krakowie. Widok klatki schodowej i piaskowcowych stopni prowadzących na I i II piętro budynku. Stan przed konserwacją, grudzień 2014 roku.

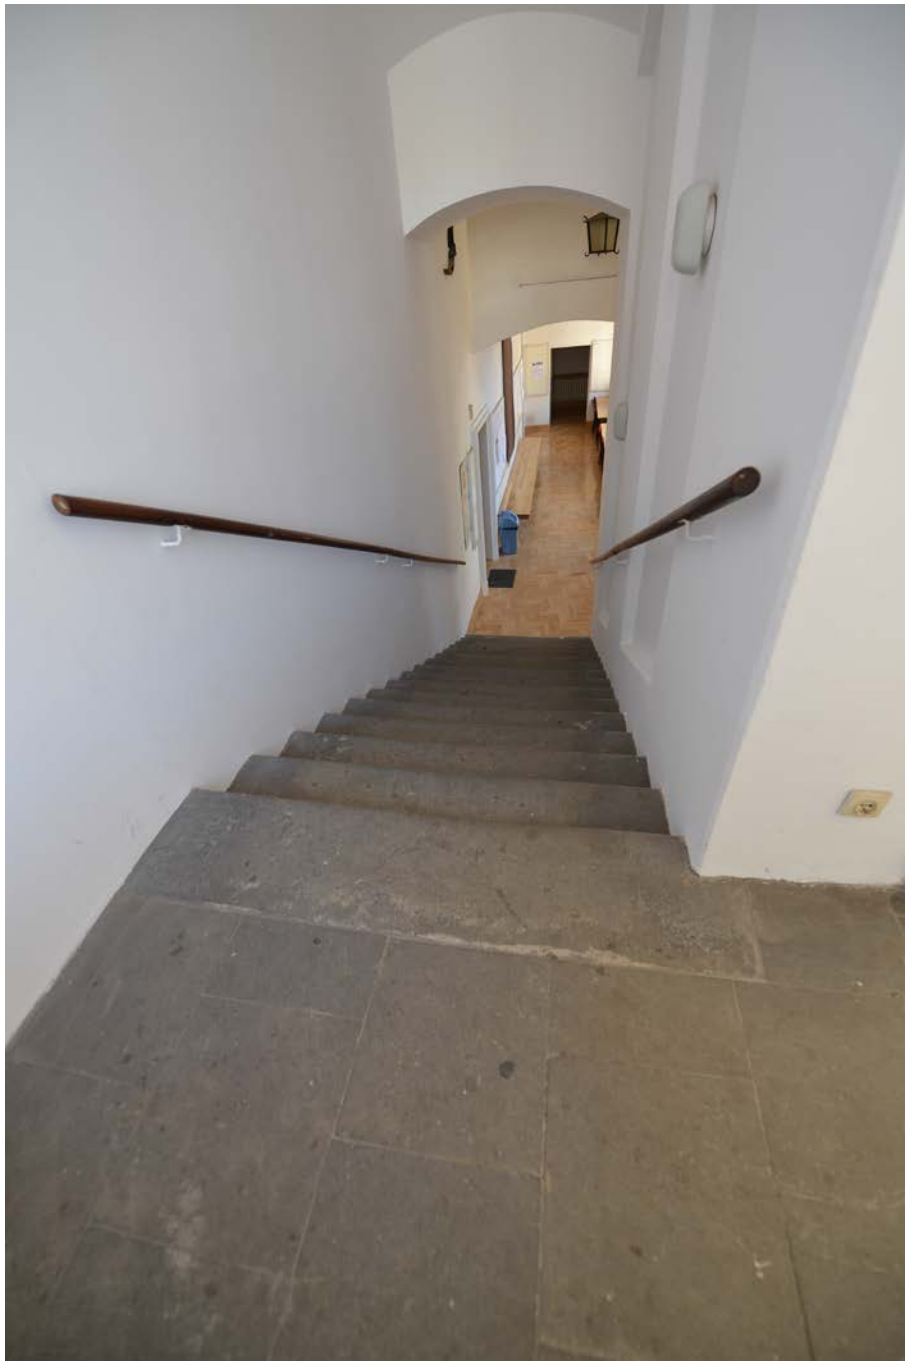
Fot. Nr 37 Kamienica przy ul. Kanoniczej nr 1. Politechnika im. Tadeusza Kościuszki w Krakowie. Widok klatki schodowej i piaskowcowych stopni prowadzących z I na II piętro budynku. Stan przed konserwacją, grudzień 2014 roku.

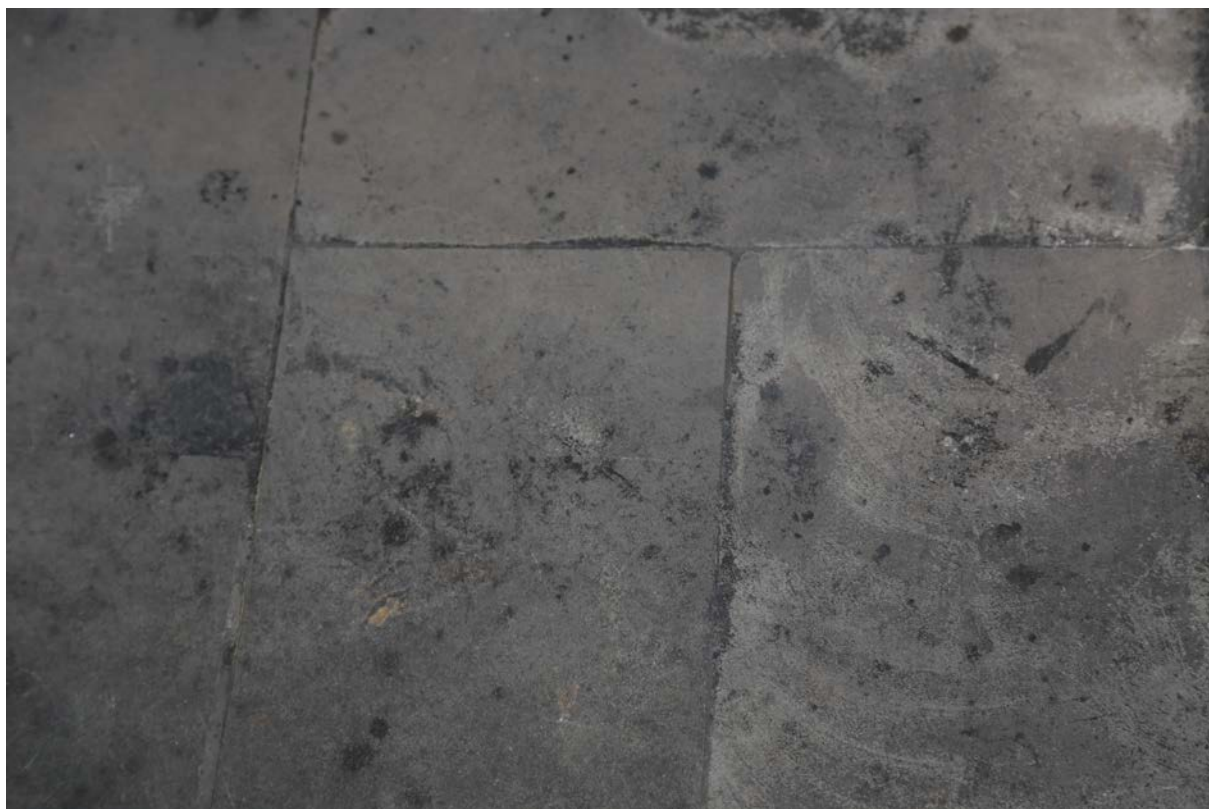
Fot. Nr 38 Kamienica przy ul. Kanoniczej nr 1. Politechnika im. Tadeusza Kościuszki w Krakowie. Widok fragmentu posadzki z piaskowca na korytarzu I kamienicy. Stan przed konserwacją, grudzień 2014 roku.

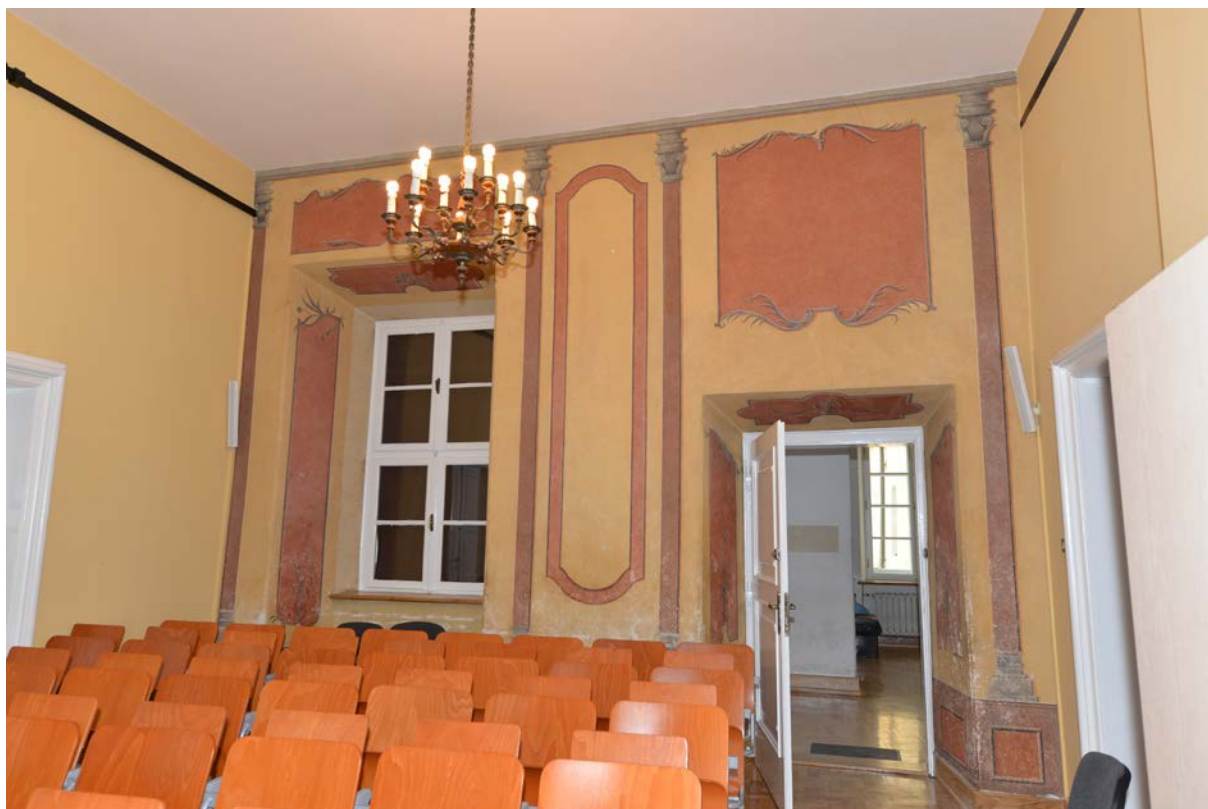
Fot. Nr 39 Kamienica przy ul. Kanoniczej nr 1. Politechnika im. Tadeusza Kościuszki w Krakowie. Widok dekoracji malarskiej z połowy XVIII wieku w pomieszczeniu nr 100 na I piętrze. Stan przed konserwacją, grudzień 2014 roku.
