## **DOKUMENTACJA FOTOGRAFICZNA**

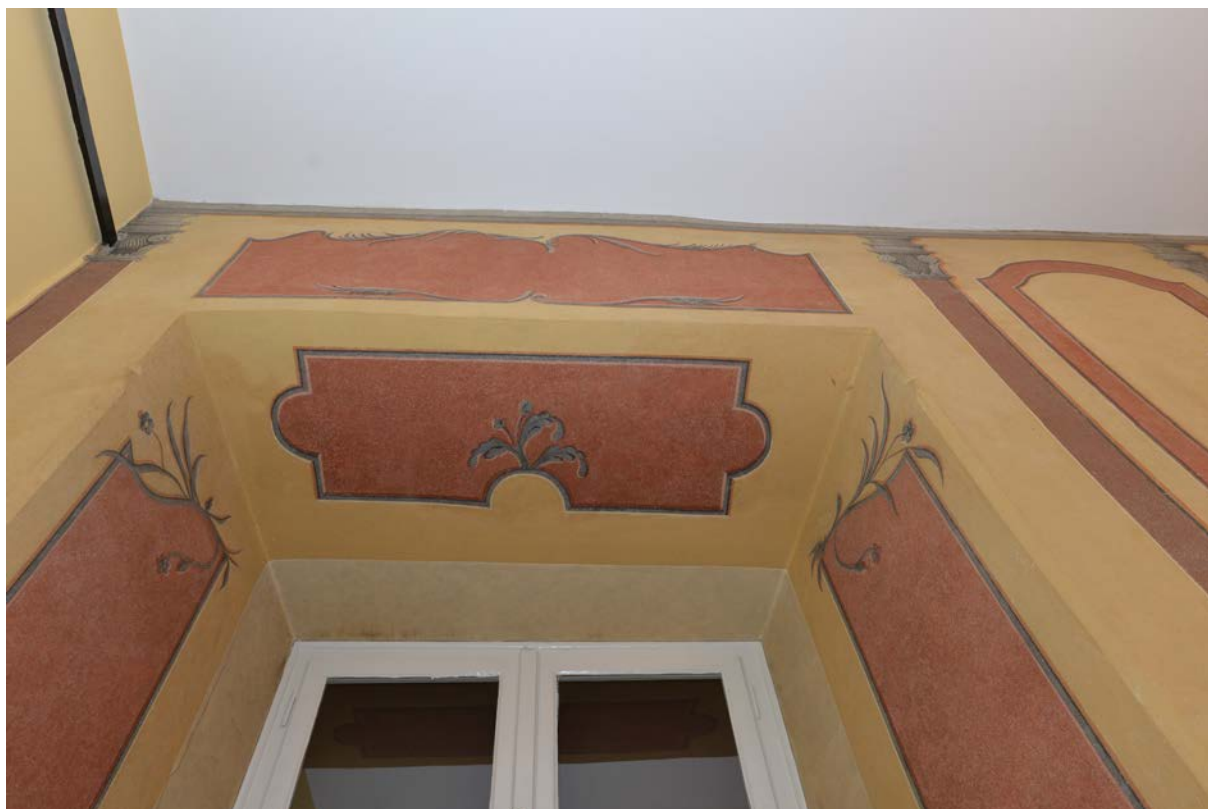
Fot. Nr 40 Kamienica przy ul. Kanoniczej nr 1. Politechnika im. Tadeusza Kościuszki w Krakowie. Widok dekoracji malarskiej z połowy XVIII wieku w pomieszczeniu nr 100 na I piętrze. Stan przed konserwacją, grudzień 2014 roku.

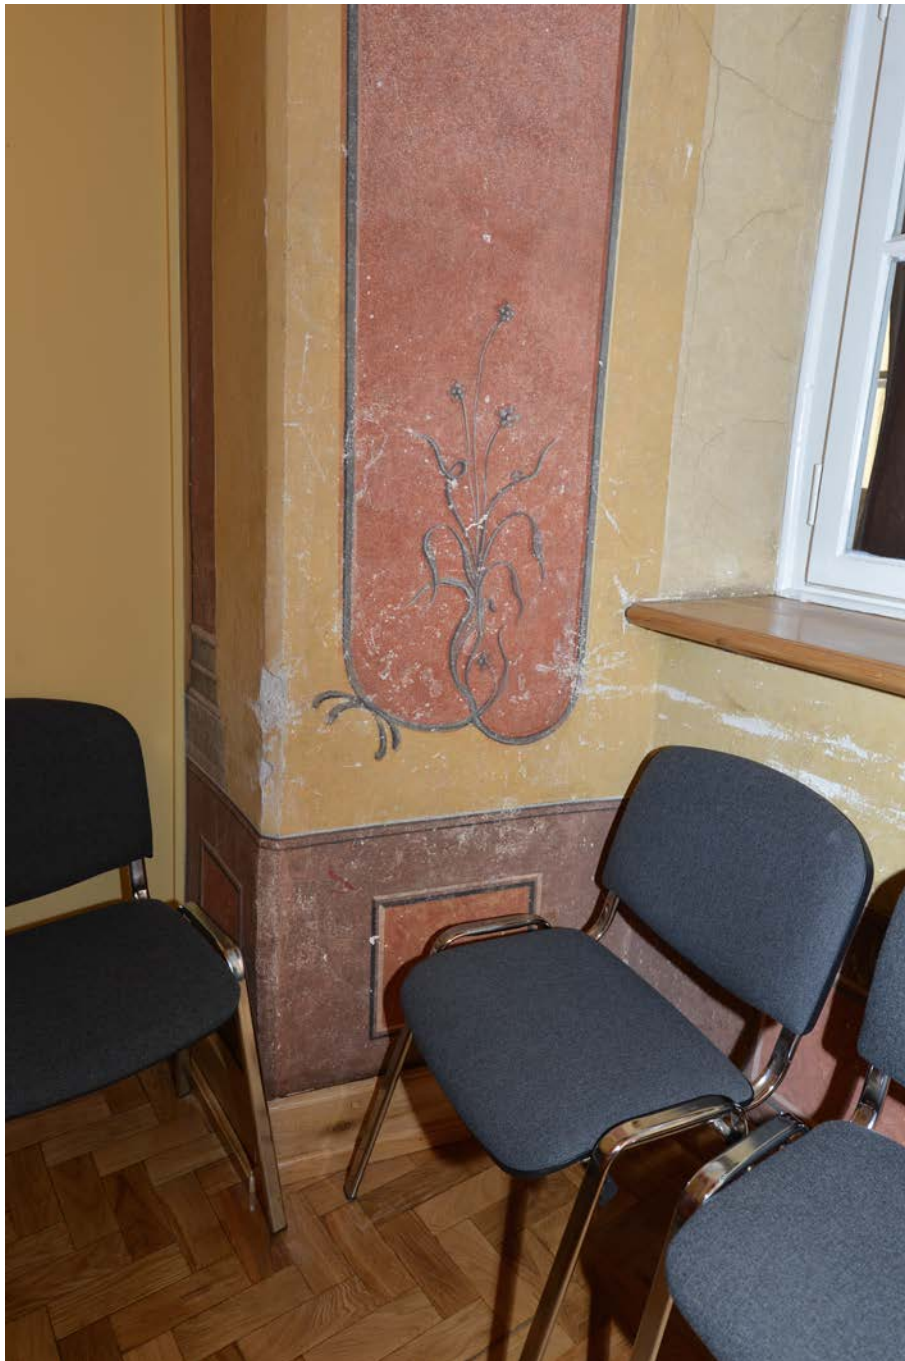
Fot. Nr 41 Kamienica przy ul. Kanoniczej nr 1. Politechnika im. Tadeusza Kościuszki w Krakowie. Widok dekoracji malarskiej z połowy XVIII wieku w pomieszczeniu nr 100 na I piętrze. Widoczne uszkodzenia polichromii, zarysowania, przetarcia i ubicia. Stan przed konserwacją, grudzień 2014 roku.

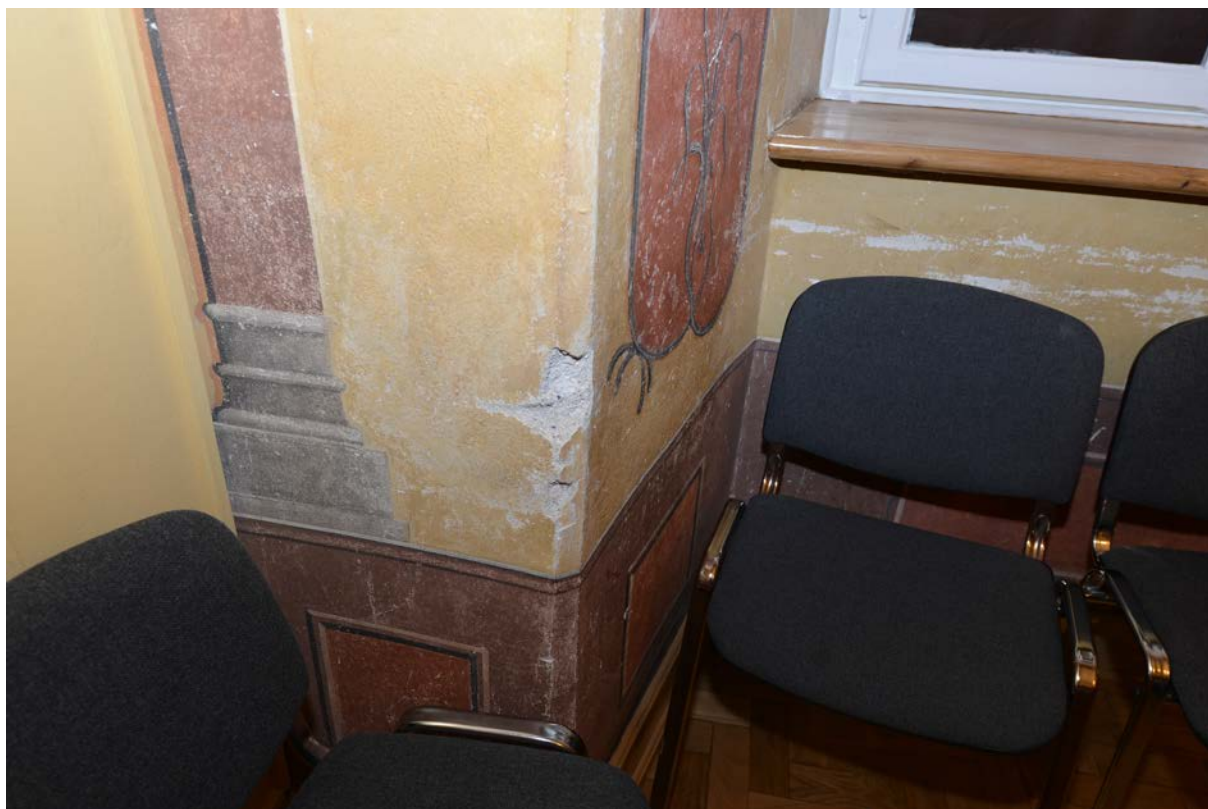
Fot. Nr 42 Kamienica przy ul. Kanoniczej nr 1. Politechnika im. Tadeusza Kościuszki w Krakowie. Widok dekoracji malarskiej z połowy XVIII wieku w pomieszczeniu nr 100 na I piętrze. Widoczne uszkodzenia polichromii, zarysowania, przetarcia i ubicia. Stan przed konserwacją, grudzień 2014 roku.

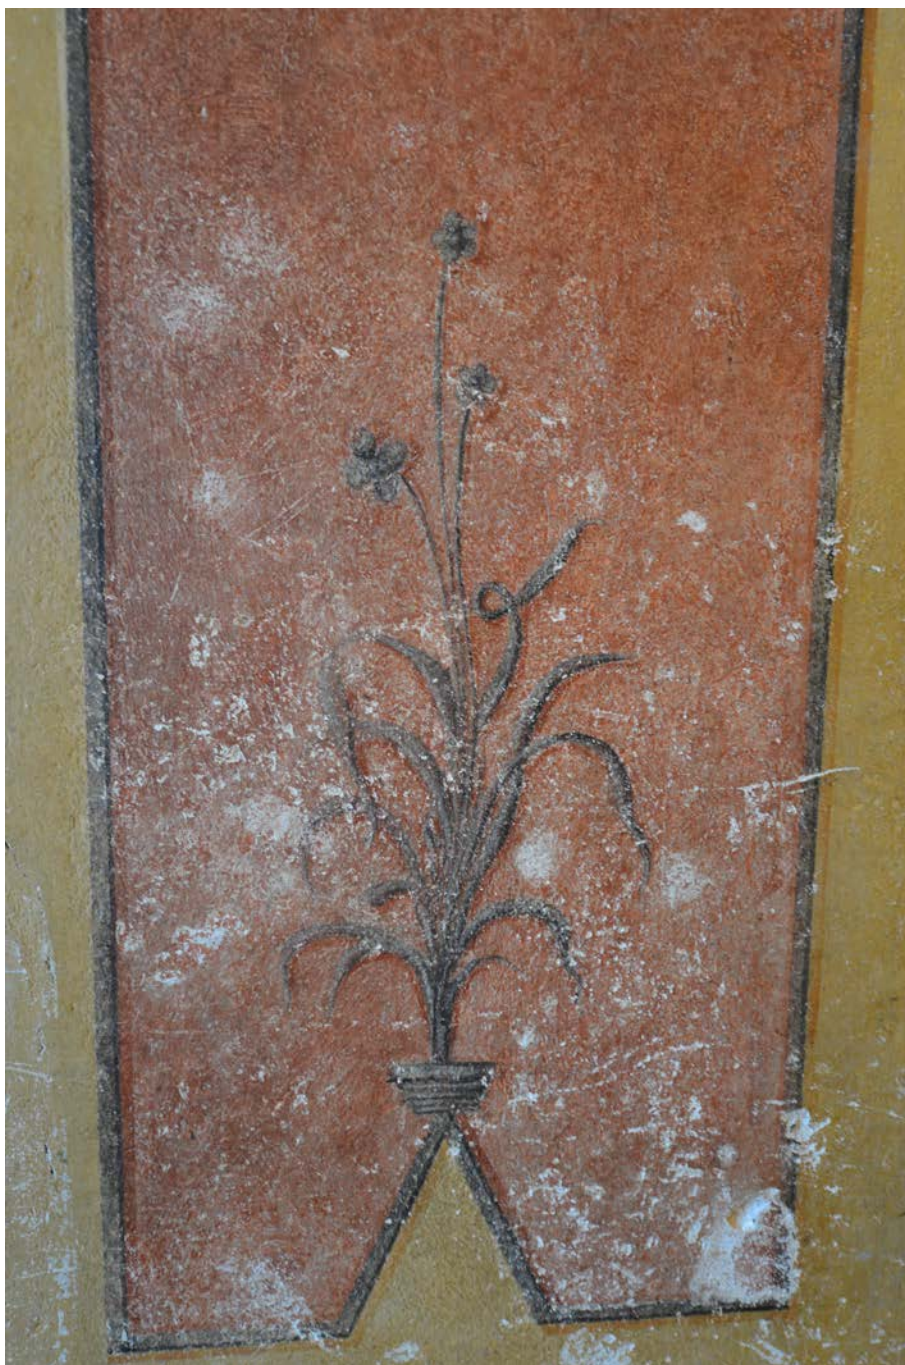
Fot. Nr 43 Kamienica przy ul. Kanoniczej nr 1. Politechnika im. Tadeusza Kościuszki w Krakowie. Widok dekoracji malarskiej z połowy XVIII wieku w pomieszczeniu nr 100 na I piętrze. Widoczne uszkodzenia polichromii, zarysowania, przetarcia i ubicia. Stan przed konserwacją, grudzień 2014 roku.

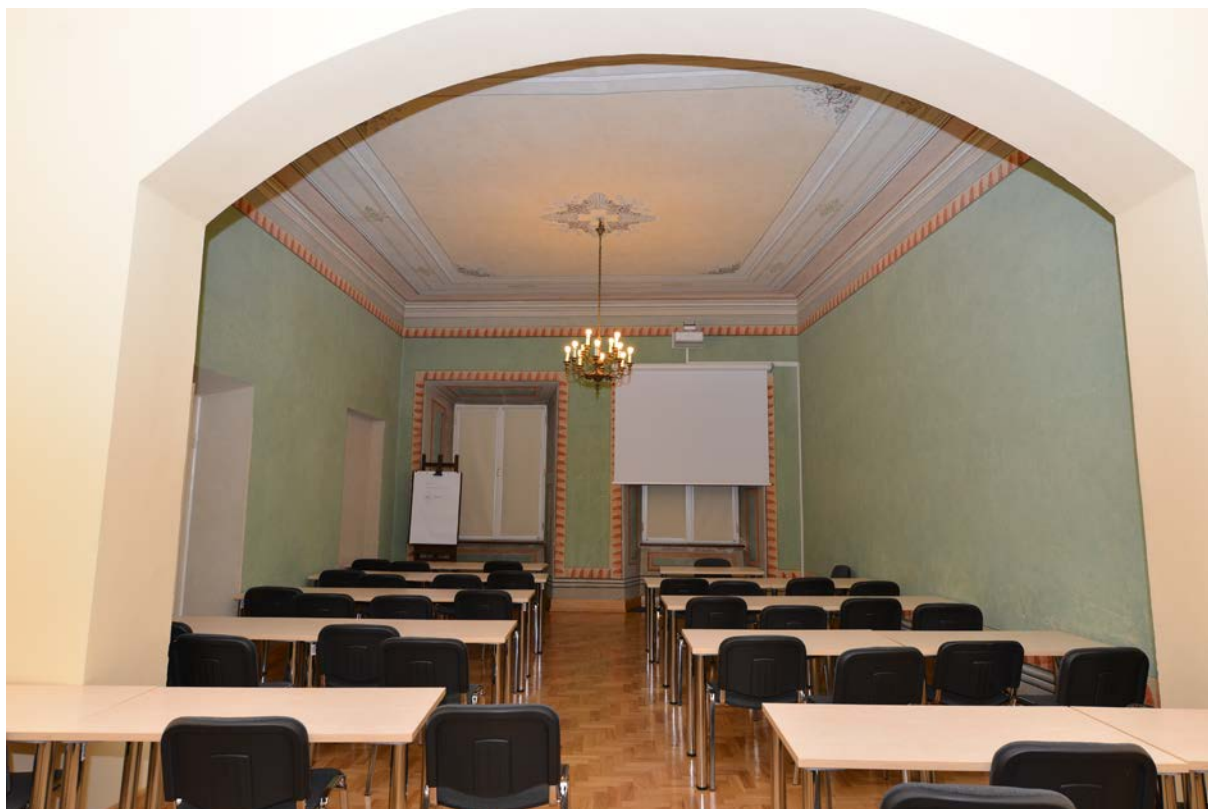
Fot. Nr 44 Kamienica przy ul. Kanoniczej nr 1. Politechnika im. Tadeusza Kościuszki w Krakowie. Widok dekoracji malarskiej z połowy XIX wieku w pomieszczeniu nr 101 na I piętrze. Widoczne uszkodzenia polichromii, zarysowania, przetarcia i ubicia. Stan przed konserwacją, grudzień 2014 roku.

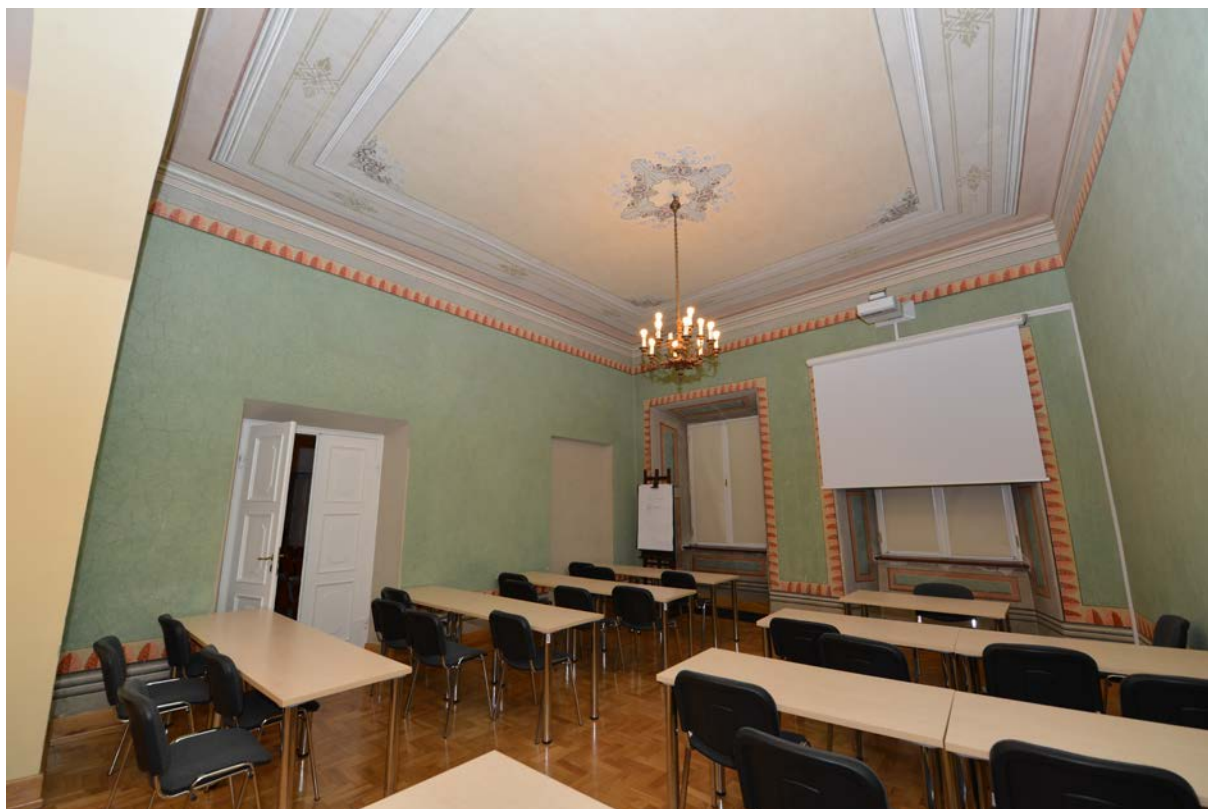
Fot. Nr 45 Kamienica przy ul. Kanoniczej nr 1. Politechnika im. Tadeusza Kościuszki w Krakowie. Widok dekoracji malarskiej z połowy XIX wieku w pomieszczeniu nr 101 na I piętrze. Widoczne uszkodzenia polichromii, zarysowania, przetarcia i ubicia. Stan przed konserwacją, grudzień 2014 roku.

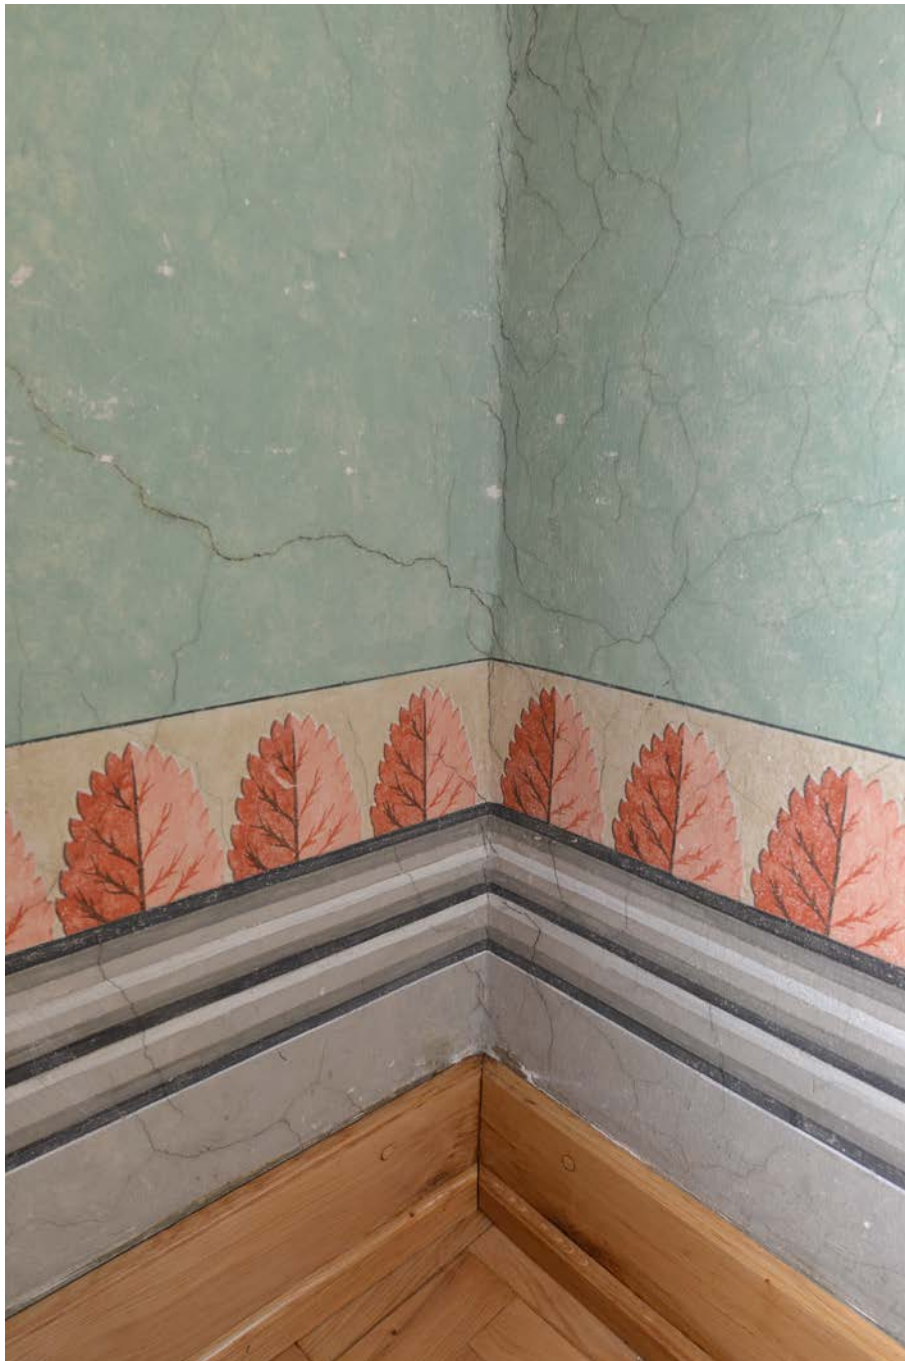
Fot. Nr 46 Kamienica przy ul. Kanoniczej nr 1. Politechnika im. Tadeusza Kościuszki w Krakowie. Widok dekoracji malarskiej z połowy XIX wieku w pomieszczeniu nr 101 na I piętrze. Widoczne uszkodzenia polichromii, zarysowania, przetarcia i ubicia. Stan przed konserwacją, grudzień 2014 roku.

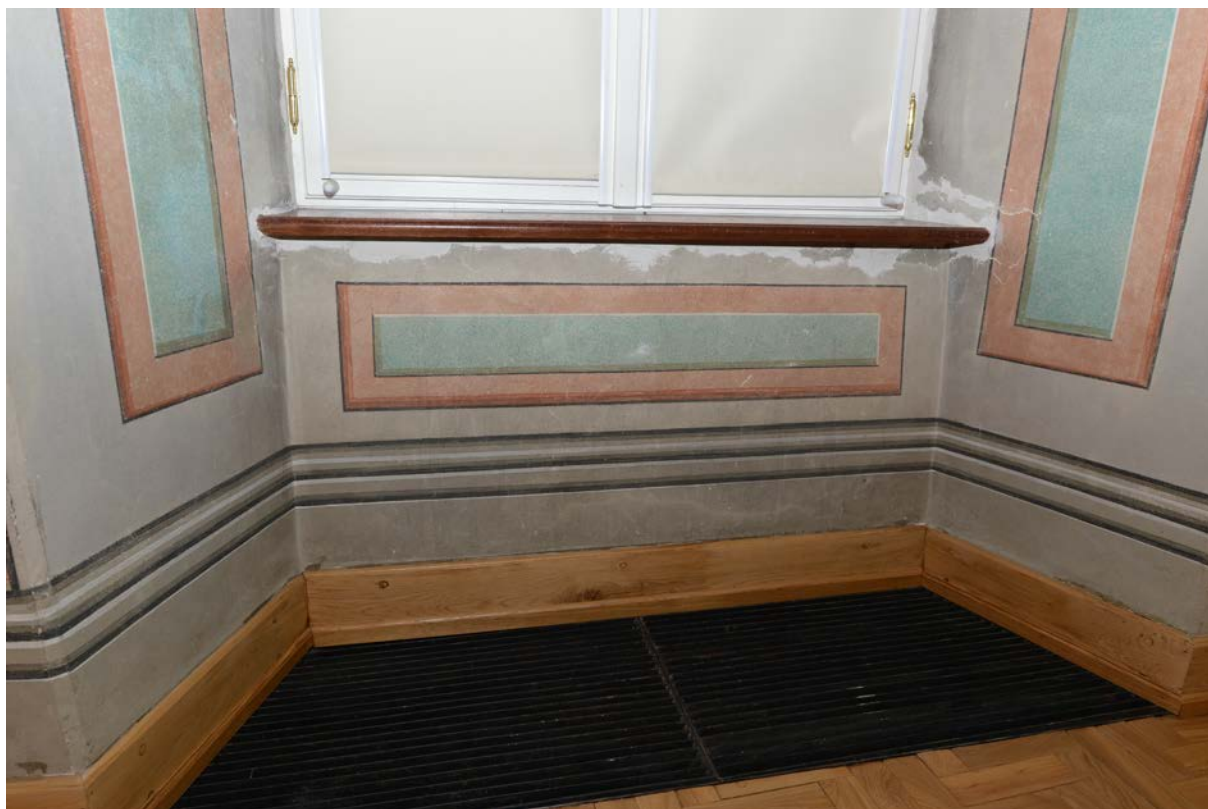
Fot. Nr 47 Kamienica przy ul. Kanoniczej nr 1. Politechnika im. Tadeusza Kościuszki w Krakowie. Widok dekoracji malarskiej z połowy XIX wieku w pomieszczeniu nr 101 na I piętrze. Widoczne uszkodzenia polichromii, niefachowa zatarcia po montażu parapetów, silne zabrudzenia w przyziemiu. Stan przed konserwacją, grudzień 2014 roku.

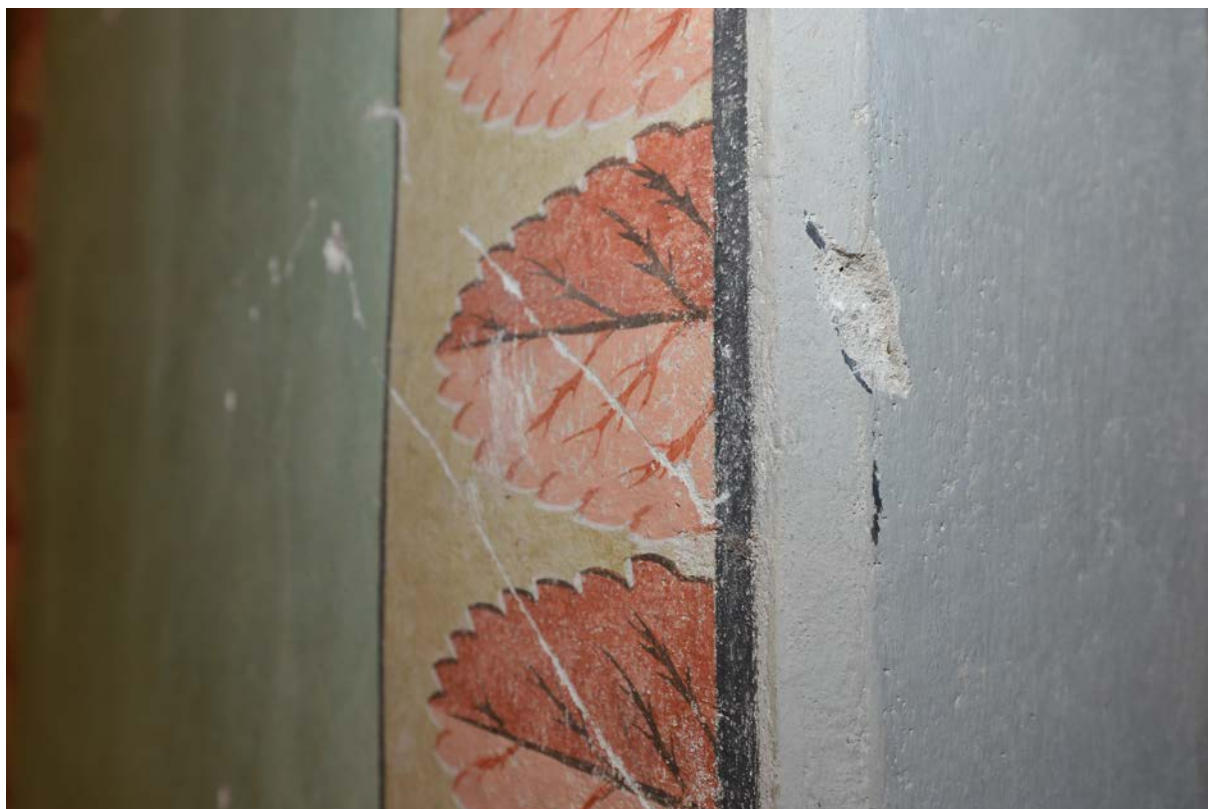
Fot. Nr 48 Kamienica przy ul. Kanoniczej nr 1. Politechnika im. Tadeusza Kościuszki w Krakowie. Widok dekoracji malarskiej z połowy XIX wieku w pomieszczeniu nr 101 na I piętrze. Widoczne uszkodzenia polichromii, zarysowania, przetarcia i ubicia. Stan przed konserwacją, grudzień 2014 roku.

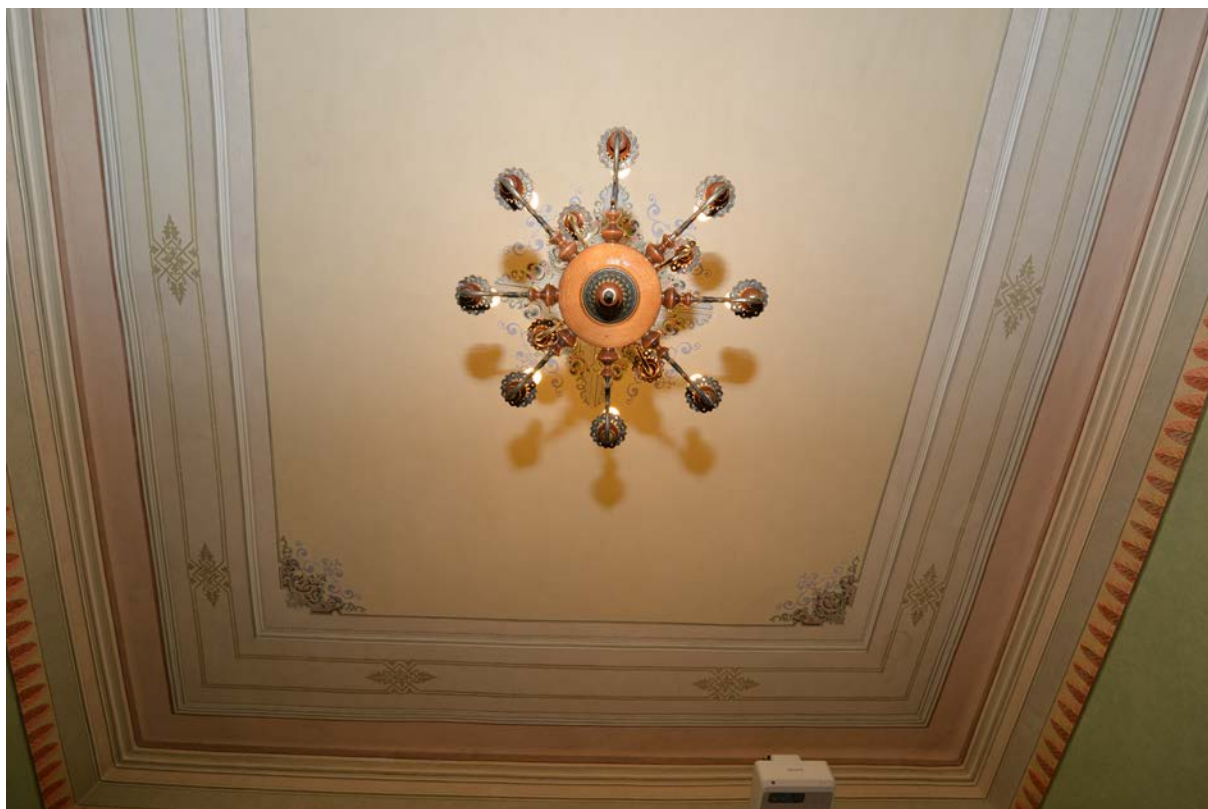
Fot. Nr 49 Kamienica przy ul. Kanoniczej nr 1. Politechnika im. Tadeusza Kościuszki w Krakowie. Widok dekoracji malarskiej z połowy XIX wieku w pomieszczeniu nr 101 na I piętrze. Widoczne dekoracja sufitu w dość dobrym stanie. Stan przed konserwacją, grudzień 2014 roku.

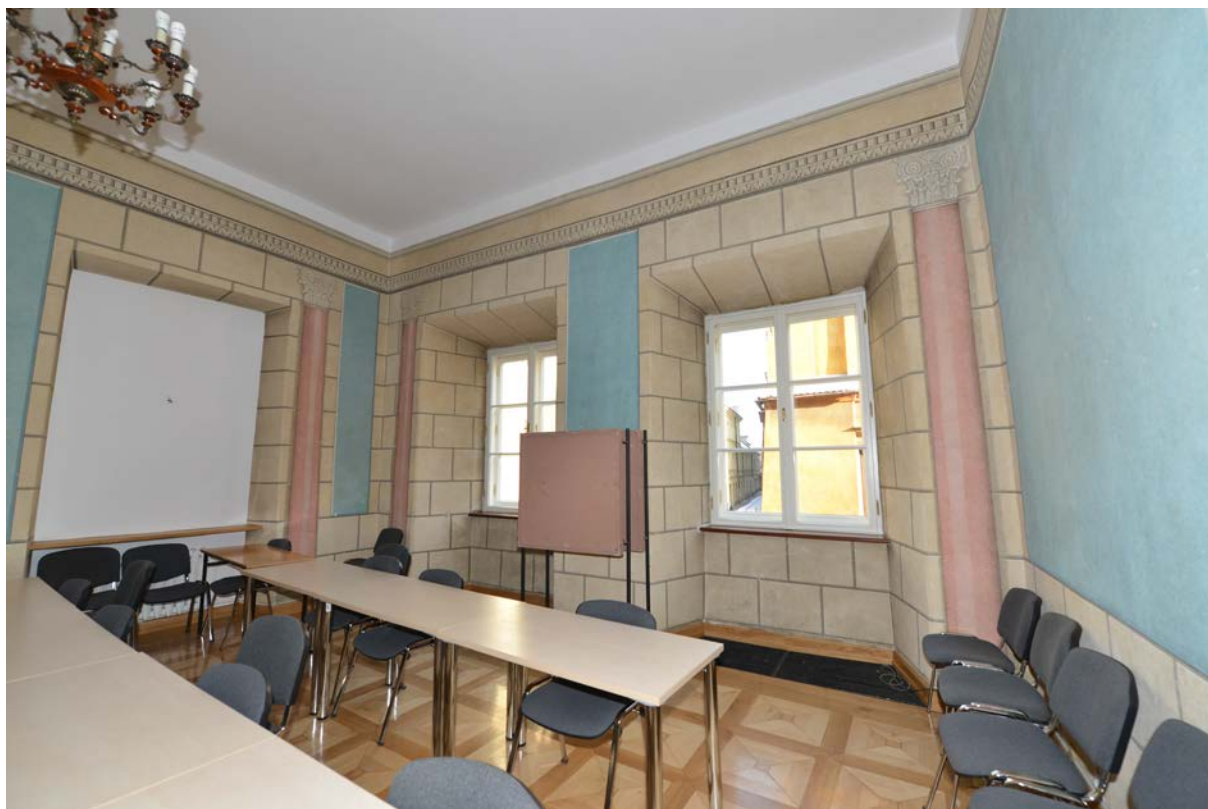
Fot. Nr 50 Kamienica przy ul. Kanoniczej nr 1. Politechnika im. Tadeusza Kościuszki w Krakowie. Widok dekoracji malarskiej z połowy XIX wieku w pomieszczeniu nr 103 na I piętrze. Widoczne uszkodzenia polichromii, zarysowania, przetarcia i ubicia. Stan przed konserwacją, grudzień 2014 roku.

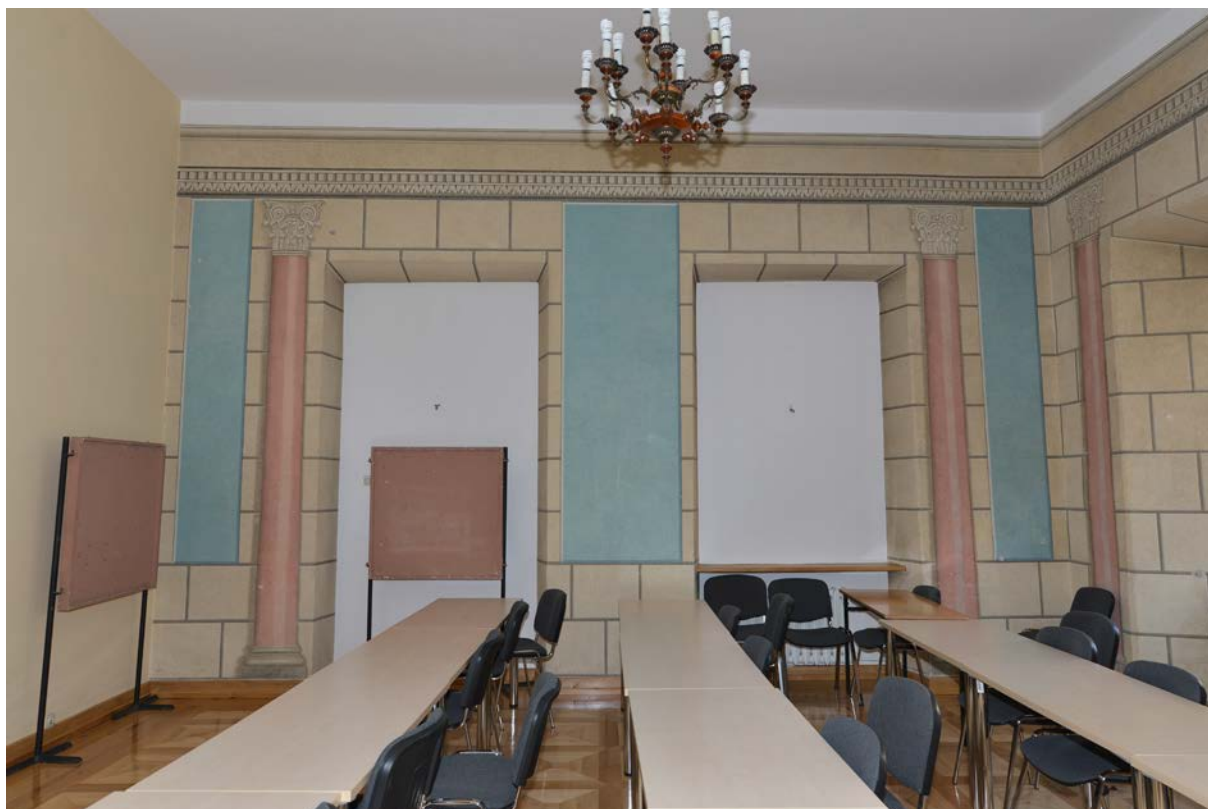
Fot. Nr 51 Kamienica przy ul. Kanoniczej nr 1. Politechnika im. Tadeusza Kościuszki w Krakowie. Widok dekoracji malarskiej z połowy XIX wieku w pomieszczeniu nr 103 na I piętrze. Widoczne uszkodzenia polichromii, zarysowania, przetarcia i ubicia. Stan przed konserwacją, grudzień 2014 roku.

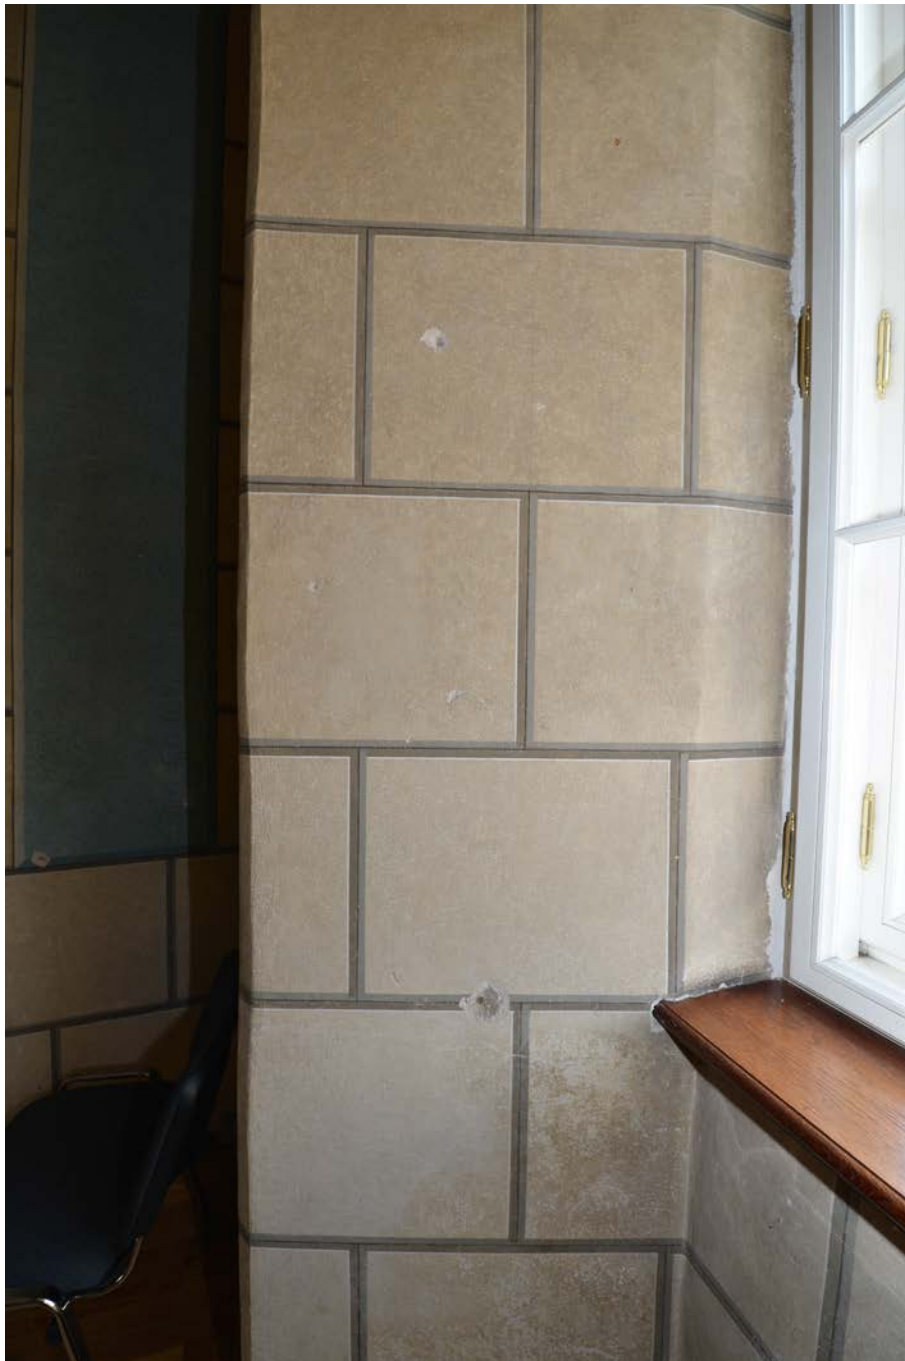
Fot. Nr 52 Kamienica przy ul. Kanoniczej nr 1. Politechnika im. Tadeusza Kościuszki w Krakowie. Widok dekoracji malarskiej z połowy XIX wieku w pomieszczeniu nr 103 na I piętrze. Widoczne uszkodzenia polichromii, zarysowania, przetarcia i ubicia. Stan przed konserwacją, grudzień 2014 roku.

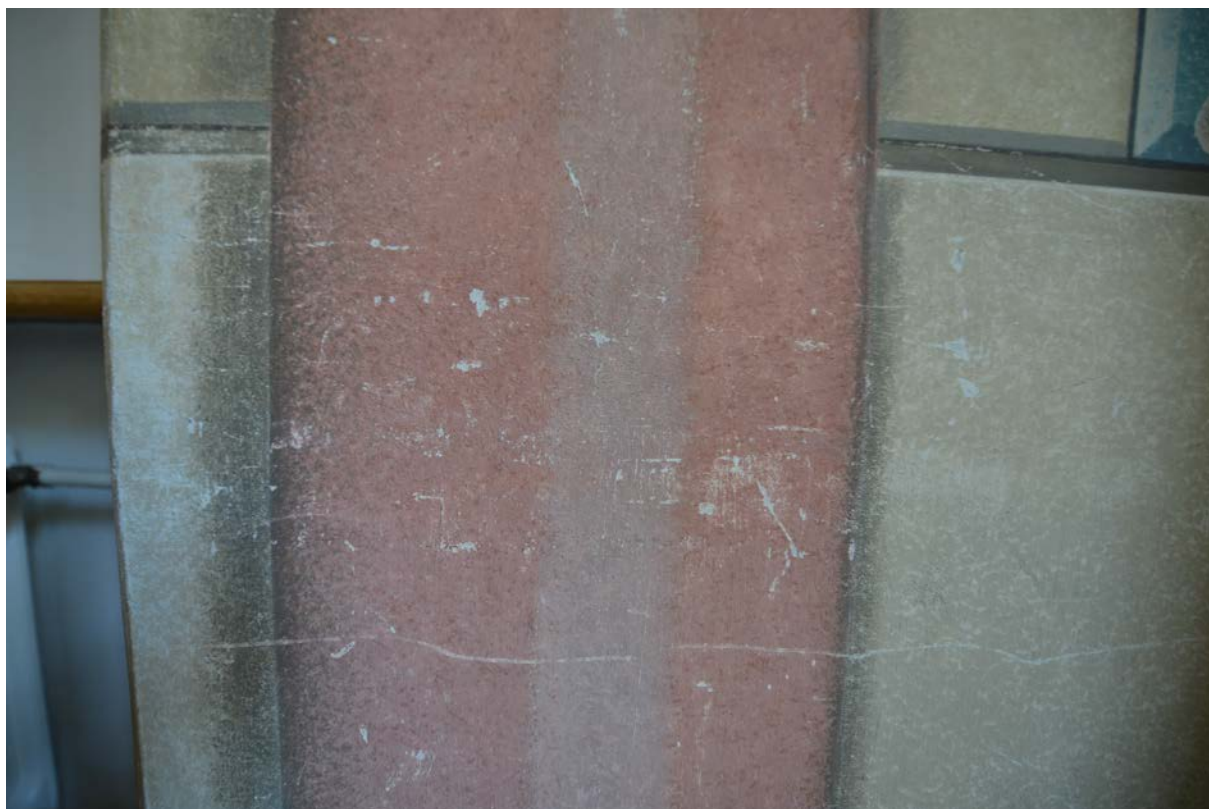
Fot. Nr 53 Kamienica przy ul. Kanoniczej nr 1. Politechnika im. Tadeusza Kościuszki w Krakowie. Widok dekoracji malarskiej z połowy XIX wieku w pomieszczeniu nr 103 na I piętrze. Widoczne uszkodzenia polichromii, zarysowania, przetarcia i ubicia. Stan przed konserwacją, grudzień 2014 roku.

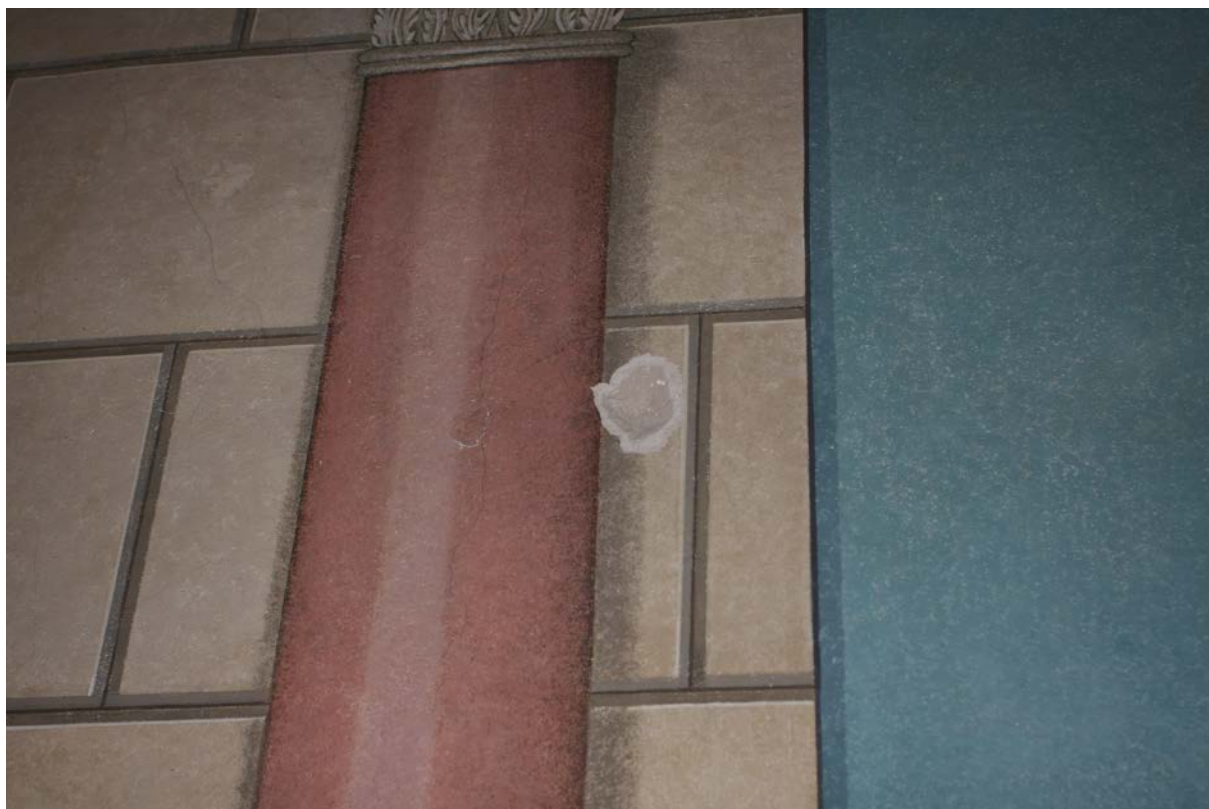
Fot. Nr 54 Kamienica przy ul. Kanoniczej nr 1. Politechnika im. Tadeusza Kościuszki w Krakowie. Widok dekoracji malarskiej z połowy XIX wieku w pomieszczeniu nr 103 na I piętrze. Widoczne uszkodzenia polichromii, zarysowania, przetarcia i ubicia. Stan przed konserwacją, grudzień 2014 roku.

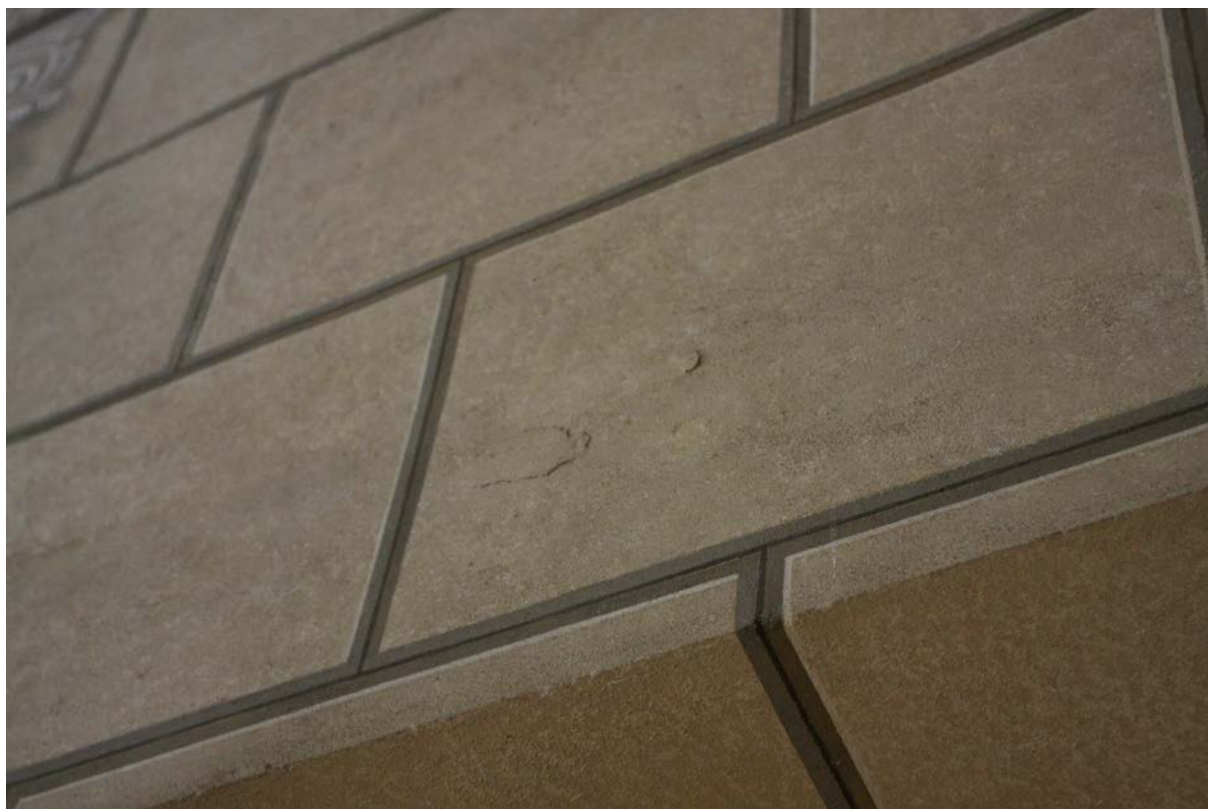
Fot. Nr 55 Kamienica przy ul. Kanoniczej nr 1. Politechnika im. Tadeusza Kościuszki w Krakowie. Widok dekoracji malarskiej z połowy XIX wieku w pomieszczeniu nr 103 na I piętrze. Widoczne uszkodzenia polichromii, zarysowania, przetarcia i ubicia. Stan przed konserwacją, grudzień 2014 roku.

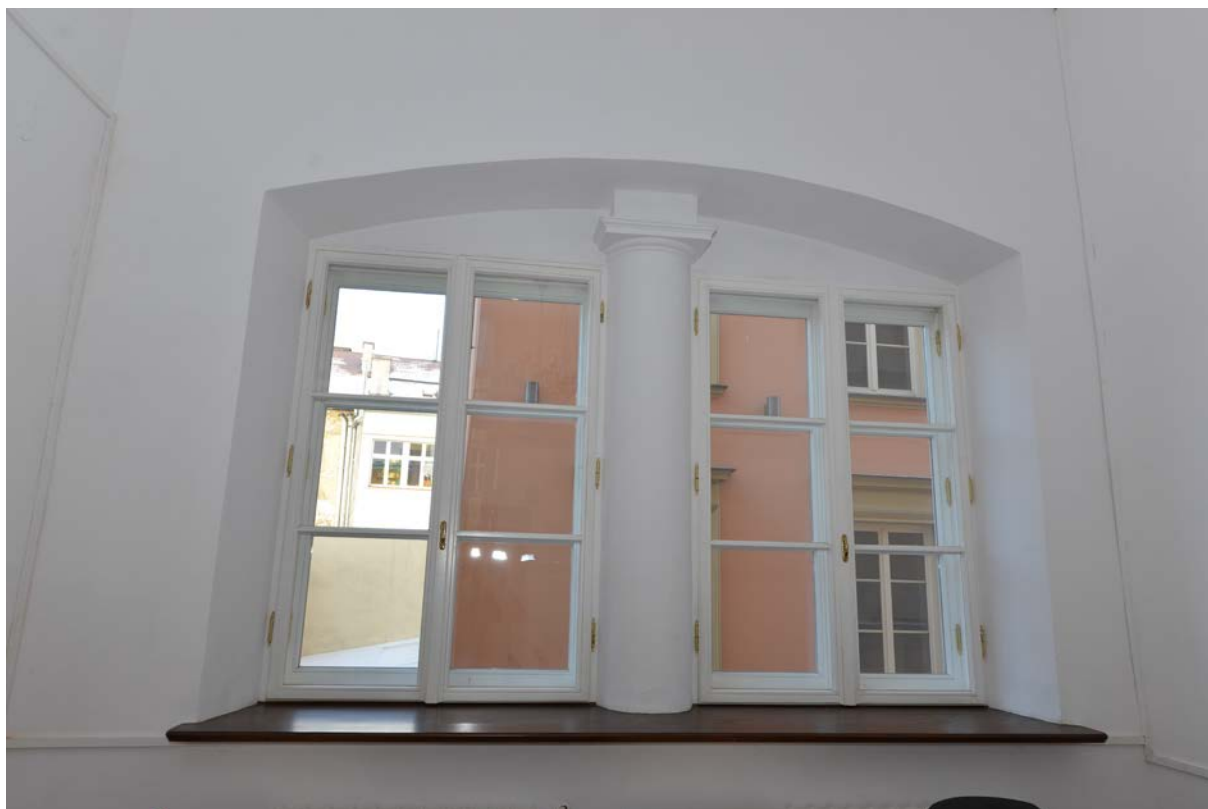
Fot. Nr 56 Kamienica przy ul. Kanoniczej nr 1. Politechnika im. Tadeusza Kościuszki w Krakowie. Widok biforiowego okna w pomieszczeniu nr 102 na I piętrze.

Niekonsekwentnie zamalowana piaskowcowa kolumna dekorująca okno – powinien być eksponowany kamień. Stan przed konserwacją, grudzień 2014 roku.

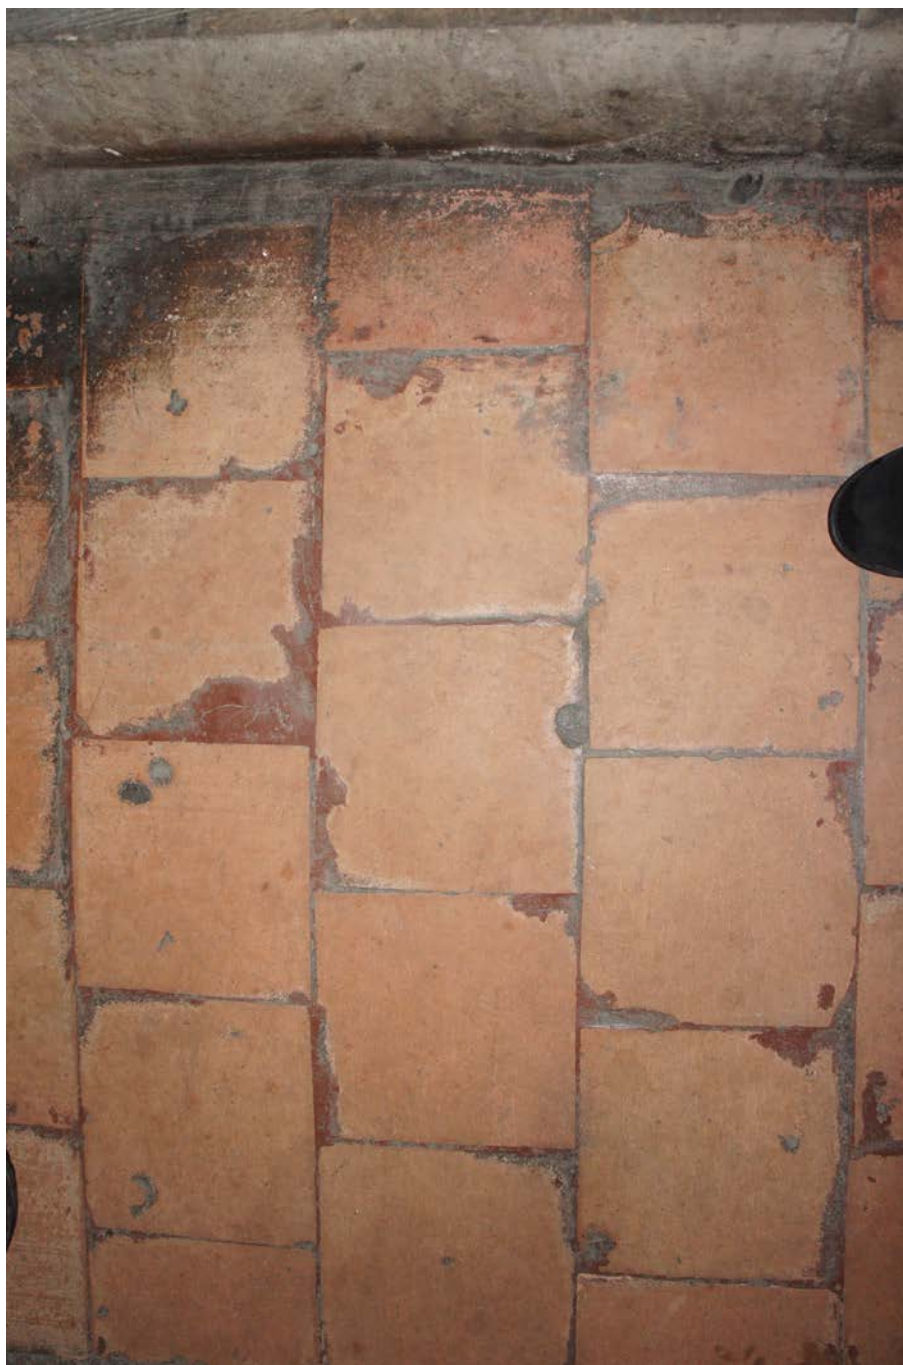
Fot. Nr 57 Kamienica przy ul. Kanoniczej nr 1. Politechnika im. Tadeusza Kościuszki w Krakowie. Widok typowych uszkodzeń dla większości ceramicznych posadzek w piwnicy i na parterze kamienicy. Stan przed konserwacją, grudzień 2014 roku.

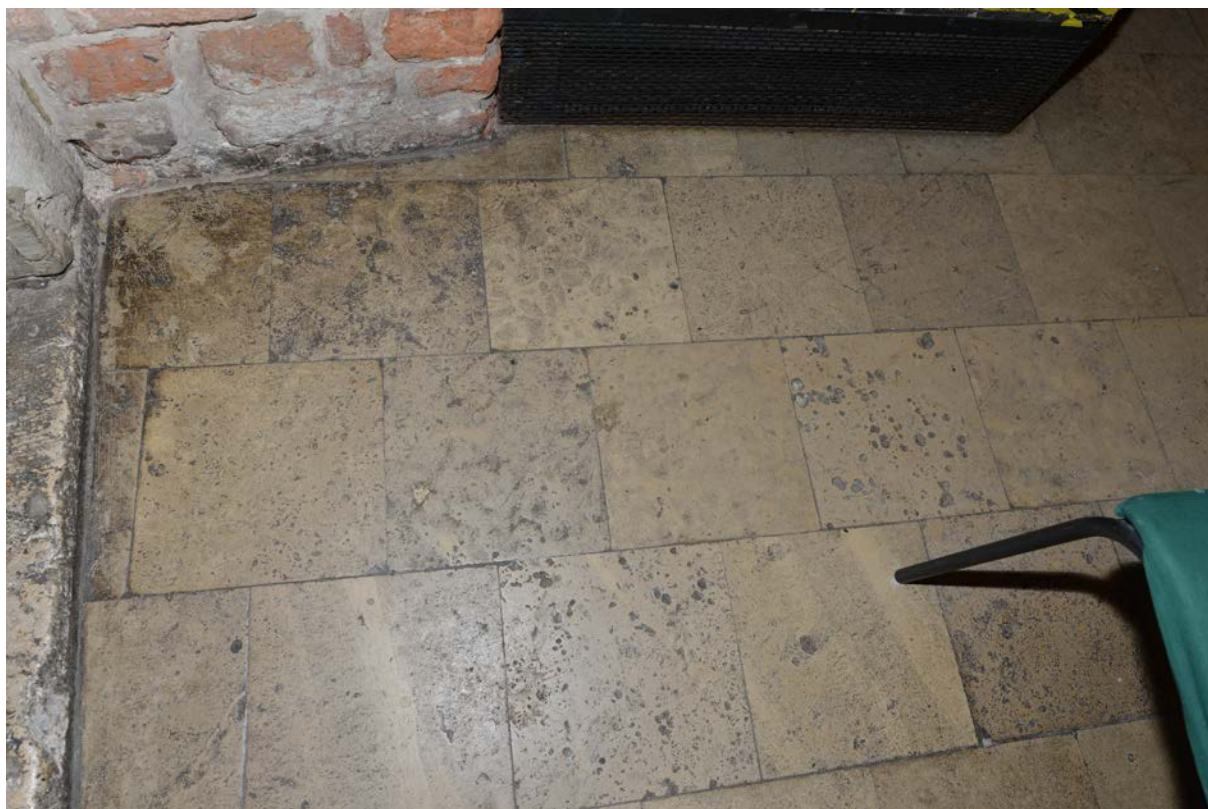
Fot. Nr 58 Kamienica przy ul. Kanoniczej nr 1. Politechnika im. Tadeusza Kościuszki w Krakowie. Widok typowych uszkodzeń dla większości wykonanych z marmuru morawickiego posadzek w piwnicy i na parterze kamienicy. Stan przed konserwacją, grudzień 2014 roku.

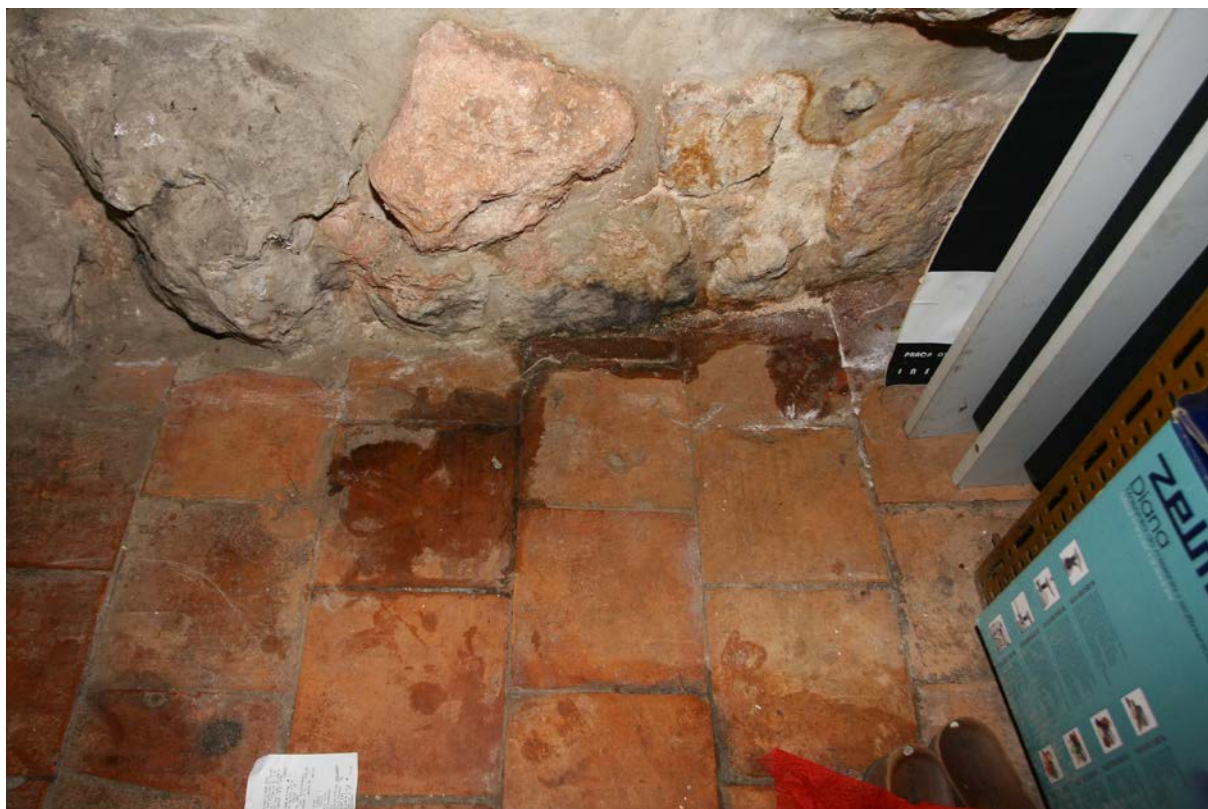
Fot. Nr 59 Kamienica przy ul. Kanoniczej nr 1. Politechnika im. Tadeusza Kościuszki w Krakowie. Widok typowych uszkodzeń dla większości wykonanych z marmuru morawickiego posadzek w piwnicy i na parterze kamienicy. Stan przed konserwacją, grudzień 2014 roku.
