■
PROGRAM PRAC KONSERWATORSKICH
I RESTAURATORSKICH
■

KONSERWACJA POLICHROMII NA ŚCIANACH
POMIESZCZEŃ I PIĘTRA I KLATKI SCHODOWEJ
ORAZ KAMIENNEGO DETALU ARCHITEKTONICZ-
NEGO W BUDYNKU POLITECHNIKI KRAKOW-
SKIEJ PRZY UL. KANONICZEJ 1 W KRAKOWIE

■
In Plus-Konserwacje Obiektów Zabytkowych | Autor dokumentacji Jan Szczurek
Kraków, 26 stycznia 2015 roku
dokumentacja konserwatorska chroniona prawem autorskim
■

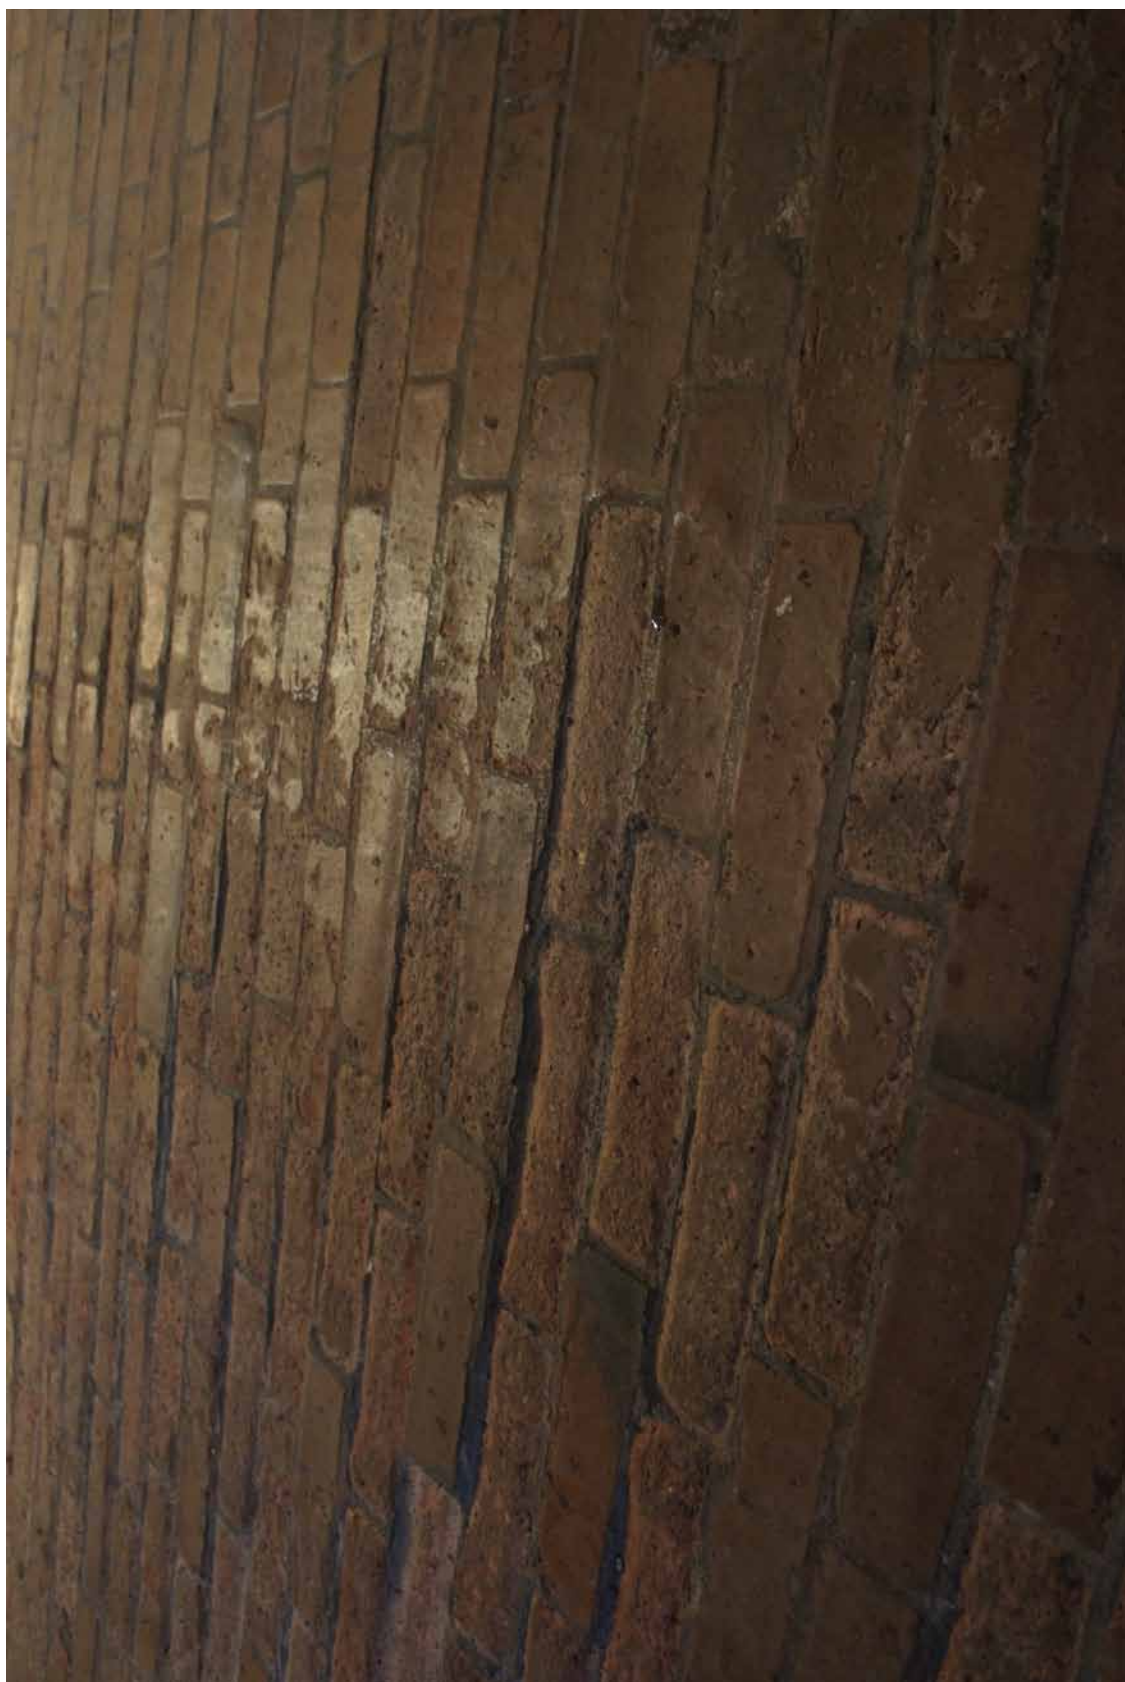
Fot. Nr 3 Kamienica
przy ul. Kanoniczej nr 1.
Politechnika im.
T.Kościuszki w Krakowie.
Widok złego stanu
zachowania posadzki
klinkierowej w głównej
sieni. Stan przed
konserwacją,
grudzień 2014 roku.

Posadzka z klinkieru w sieni głównej w 50 % uszkodzona. Pozostawia się do decyzji Komisji Konserwatorskiej rekonstrukcję i wymianę uszkodzonych cegieł.

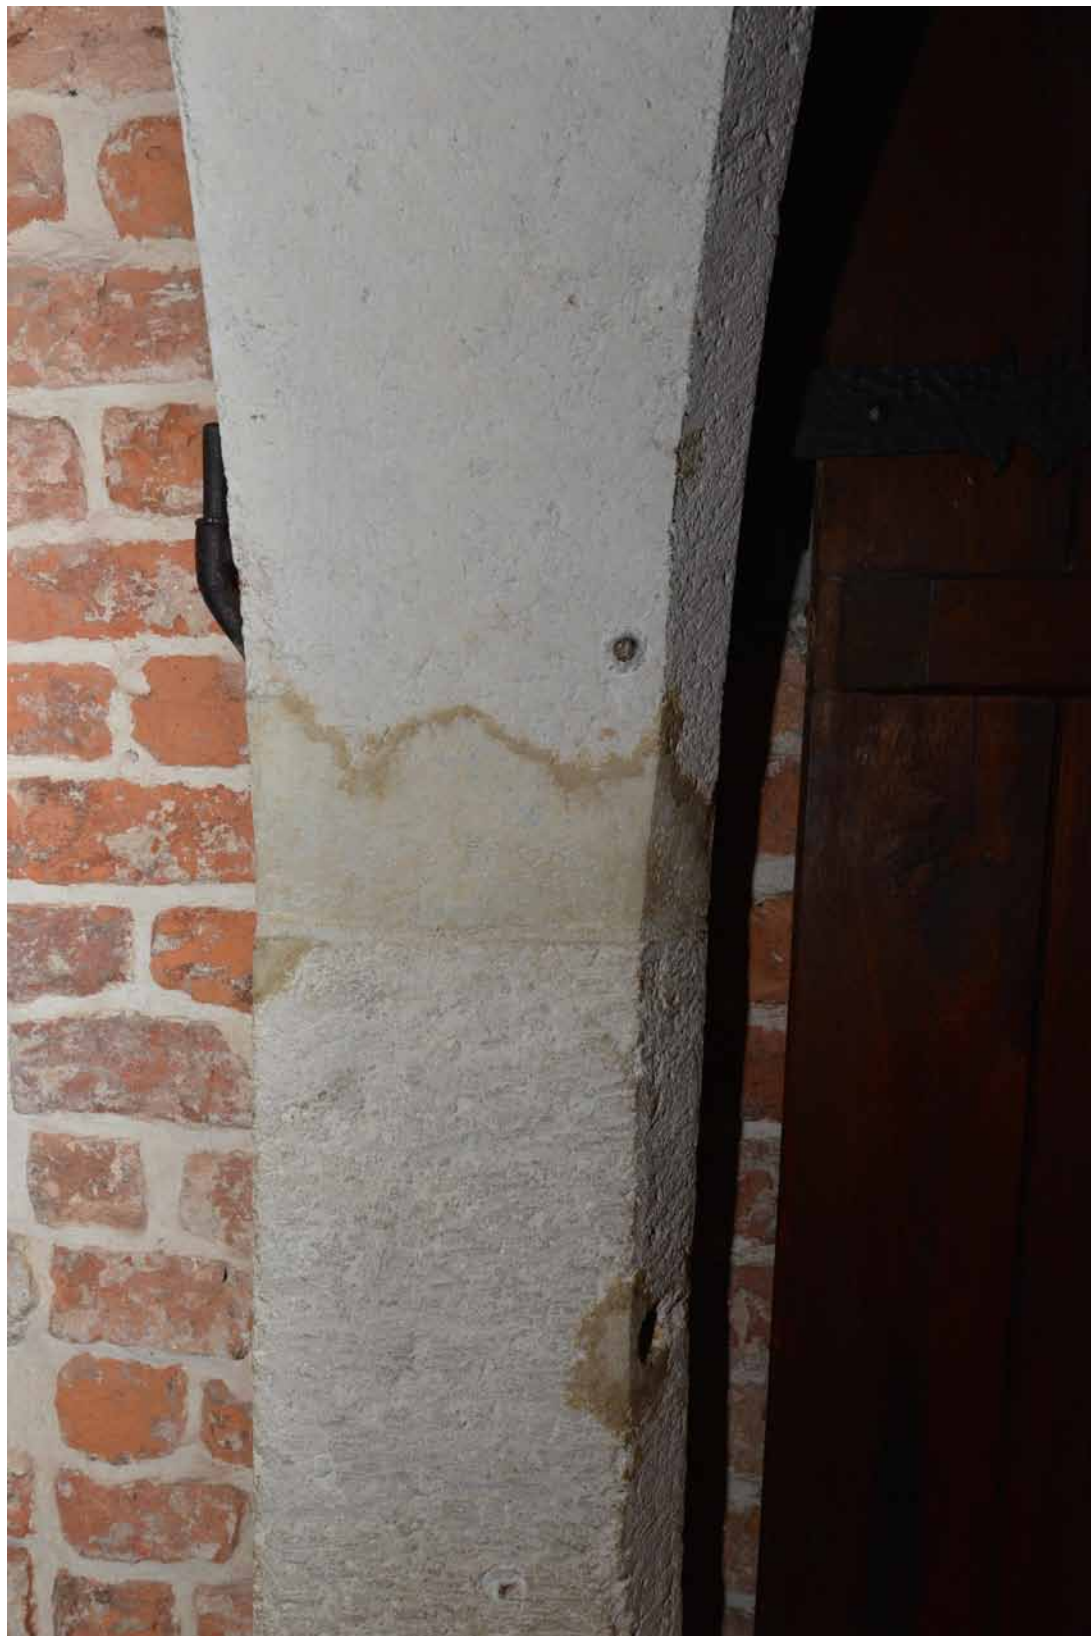
Fot. Nr 19 Kamienica przy ul. Kanoniczej 1. Politechnika im. T. Kościuszki w Krakowie. Widok portalu prowadzącego z korytarza do Galerii. Stan przed konserwacją, grudzień 2014 roku. Widoczne przebarwienia uzupełnień wykonanych w roku 1989 w skutek użycia jako spoiwa kitów Epidianu 5.

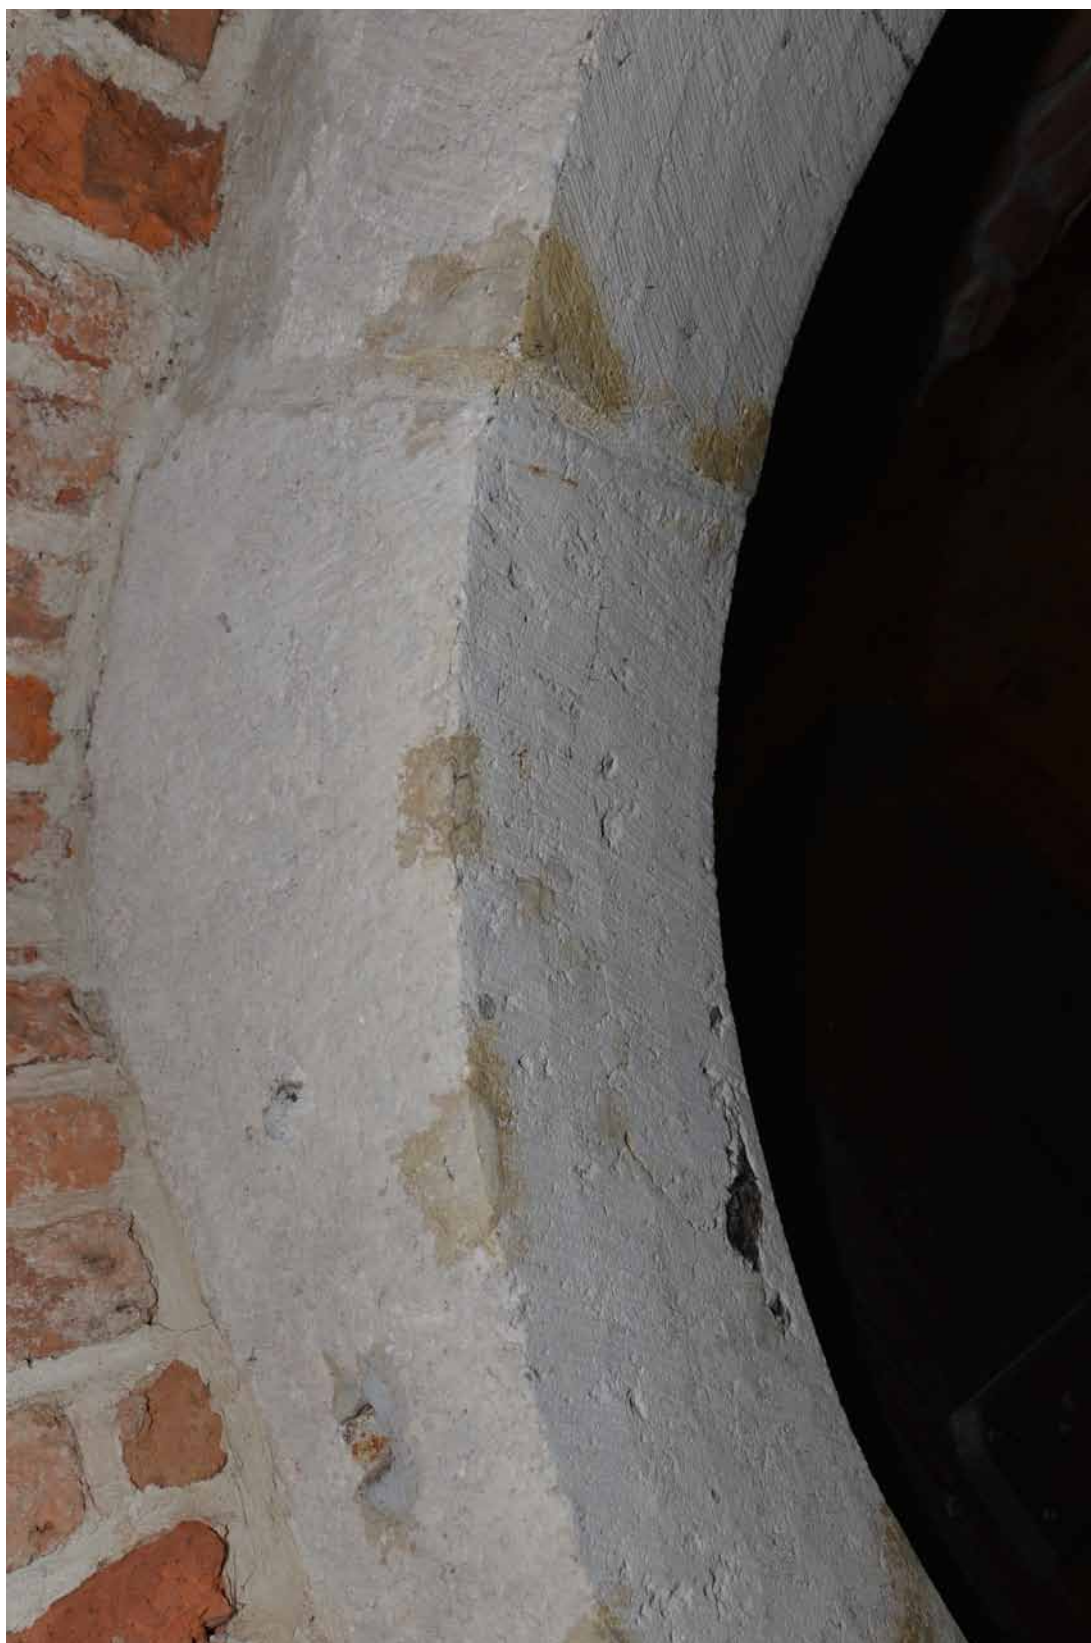
Fot. Nr 20 Kamienica przy ul. Kanoniczej 1. Politechnika im. T. Kościuszki w Krakowie. Widok portalu prowadzącego z korytarza do Sali Widowiskowej. Stan przed konserwacją, grudzień 2014 roku. Widoczne przebarwienia uzupełnień wykonanych w roku 1989 w skutek użycia jako spoiwa kitów Epidianu 5.

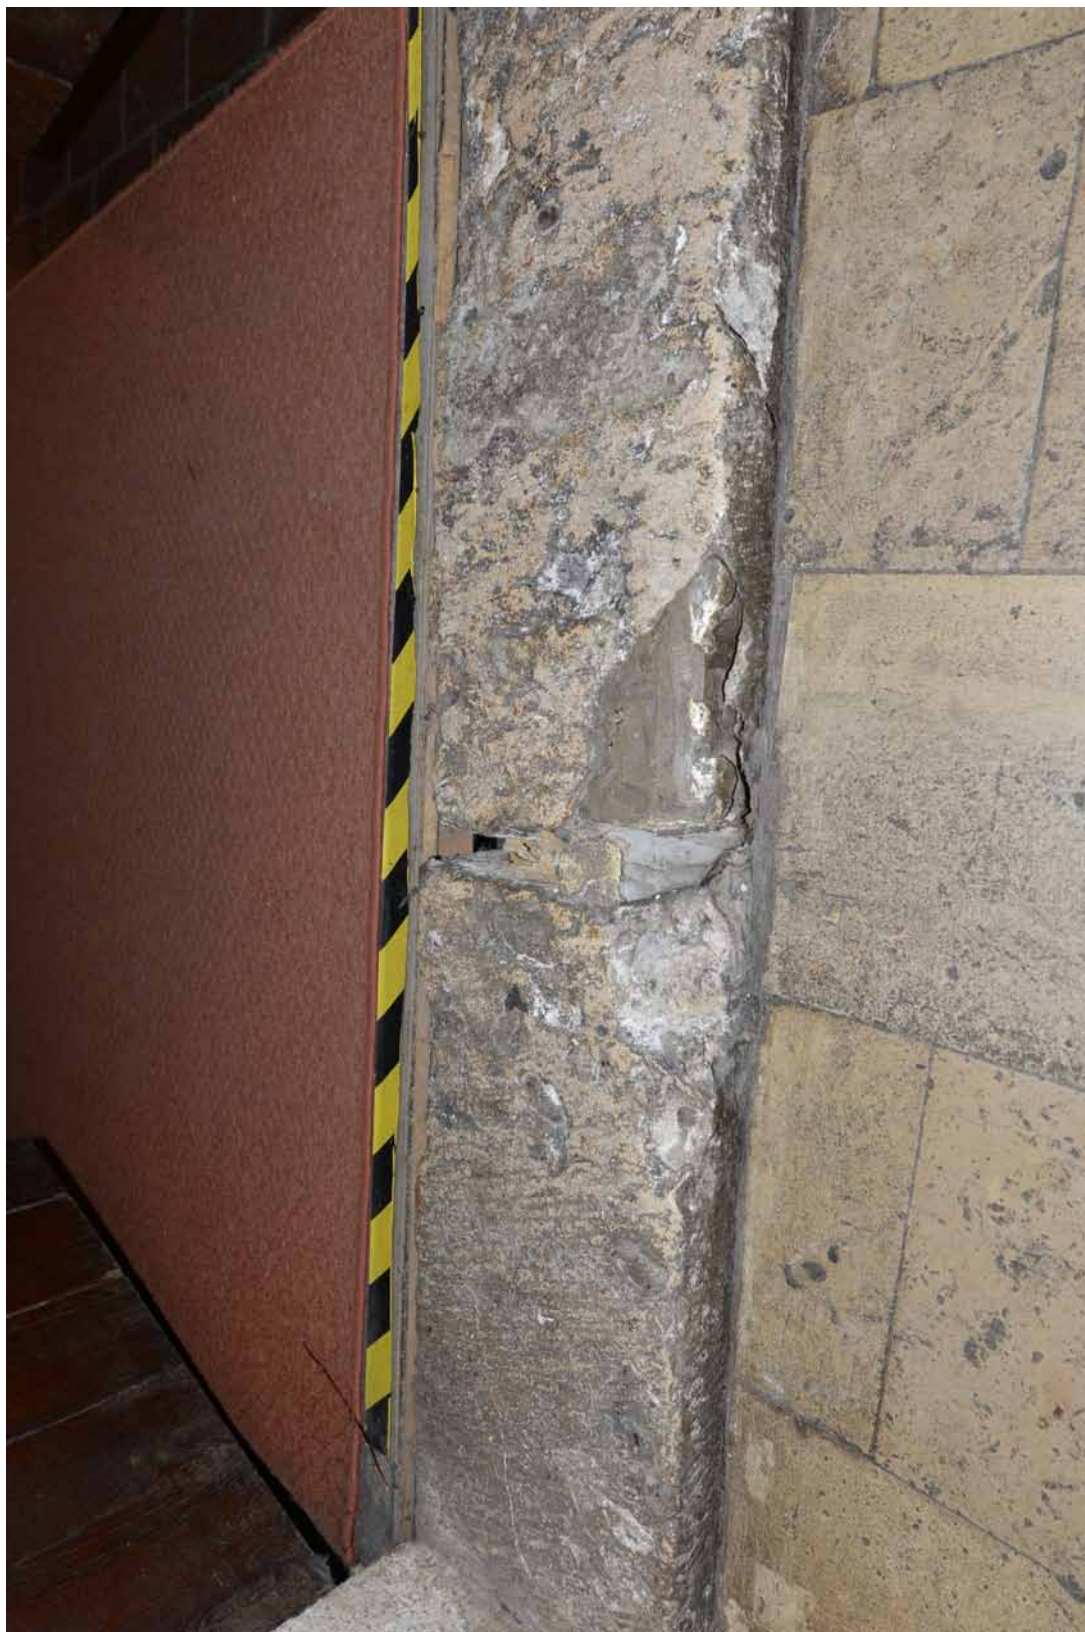
Fot. Nr 21 Kamienica przy ul. Kanoniczej 1. Politechnika im. T. Kościuszki w Krakowie. Widok portalu prowadzącego z korytarza do Sali Widowiskowej. Stan przed konserwacją, grudzień 2014 roku. Widoczny uszkodzony próg uzupełniany niewłaściwą masą.

6. W miejscach dużych ubytków (progi portali) wstawienie kamiennych fleków z wapienia jurajskiego, ze złoża o podobnym ziarnie i kolorystyce. Montaż na żywice poliesterową i mosiężne niekorodujące szpongi.

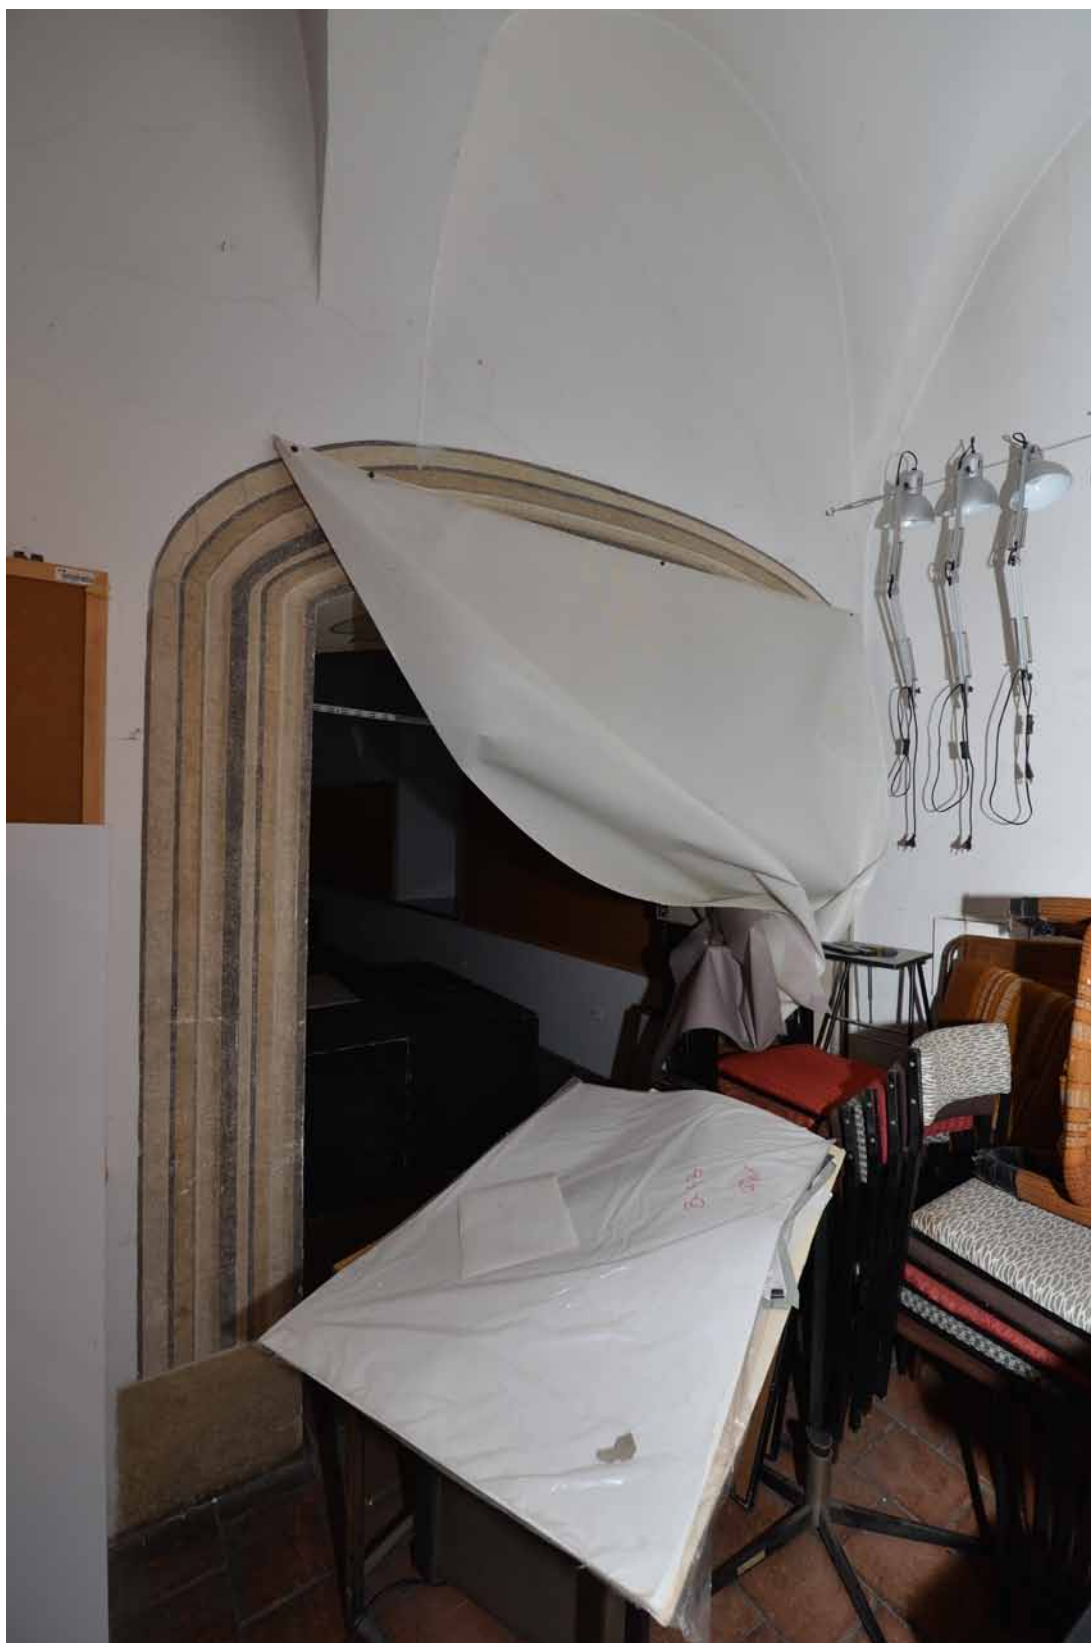
Fot. Nr 28 Kamienica przy ul. Kanoniczej 1. Politechnika im. T. Kościuszki w Krakowie. Widok polichromii w pomieszczeniu nr 2 na parterze. Widoczne uszkodzenia w postaci zarysowań i wykruszeń poszczególnych warstw technologicznych. Stan przed konserwacją, grudzień 2014 roku.

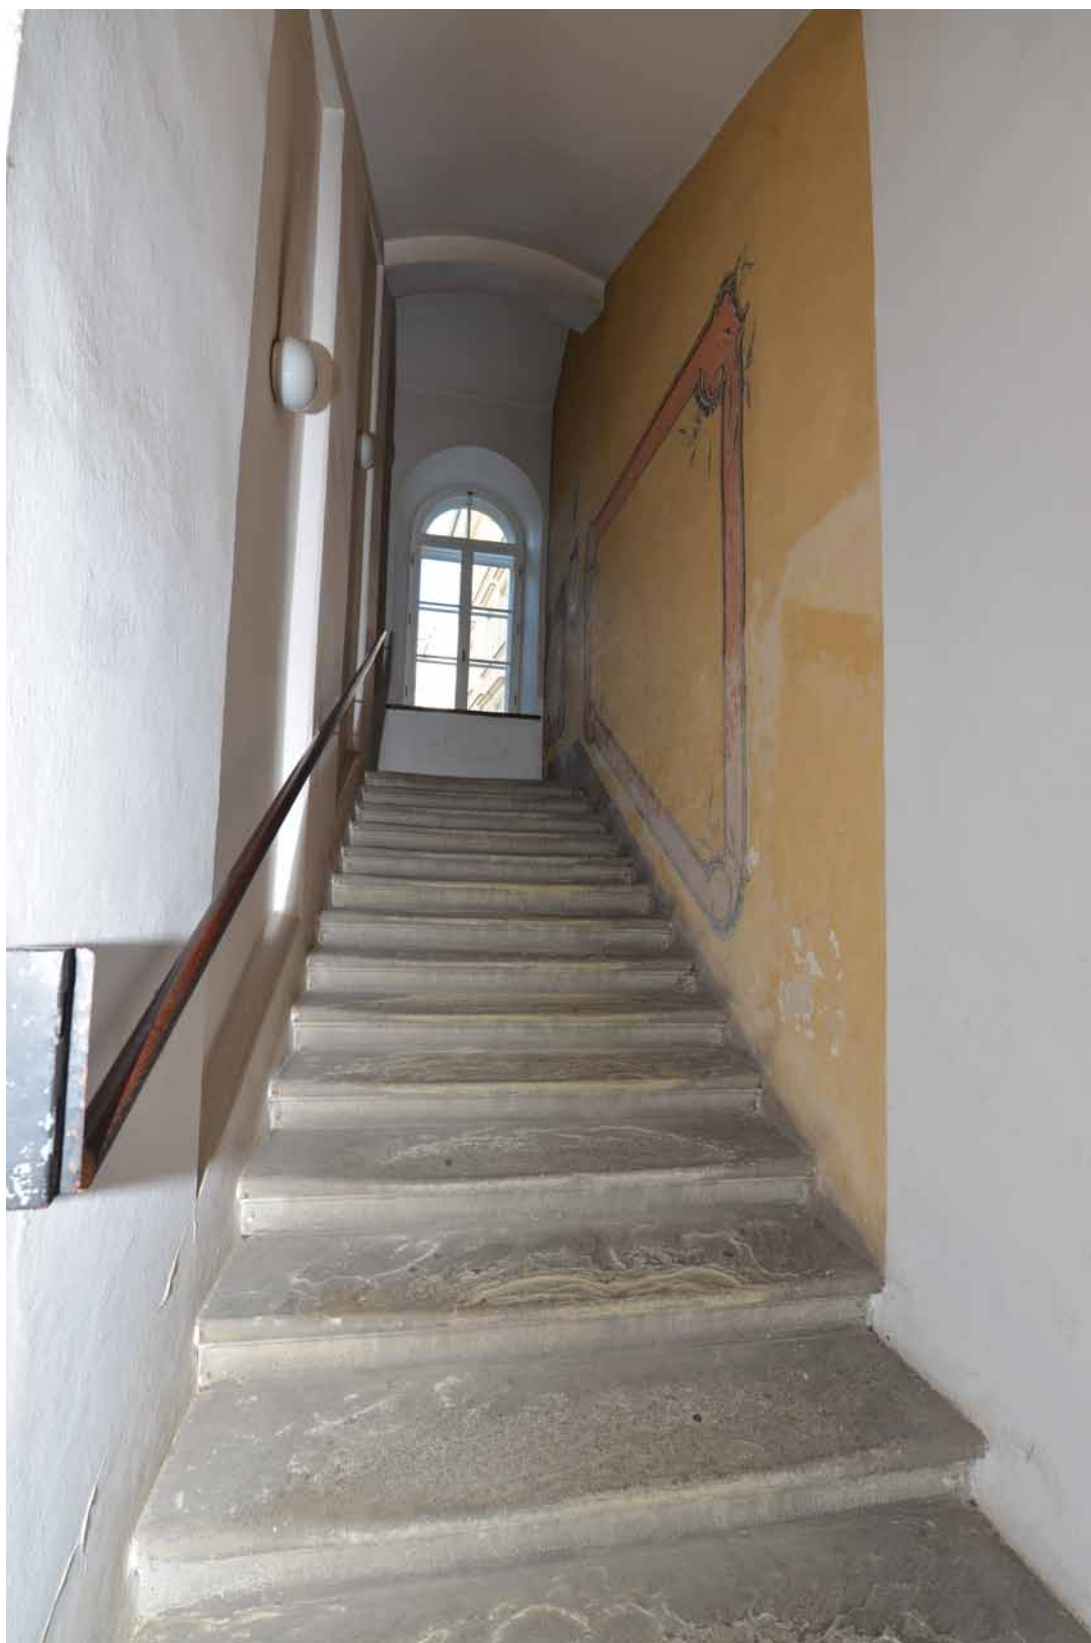
Fot. Nr 30 Kamienica przy ul. Kanoniczej 1. Politechnika im. T. Kościuszki w Krakowie. Widok klatki schodowej i schodów prowadzących na I piętro kamienicy. W złym stanie stopnice i destrukty polichromii. Stan przed konserwacją, grudzień 2014 roku.

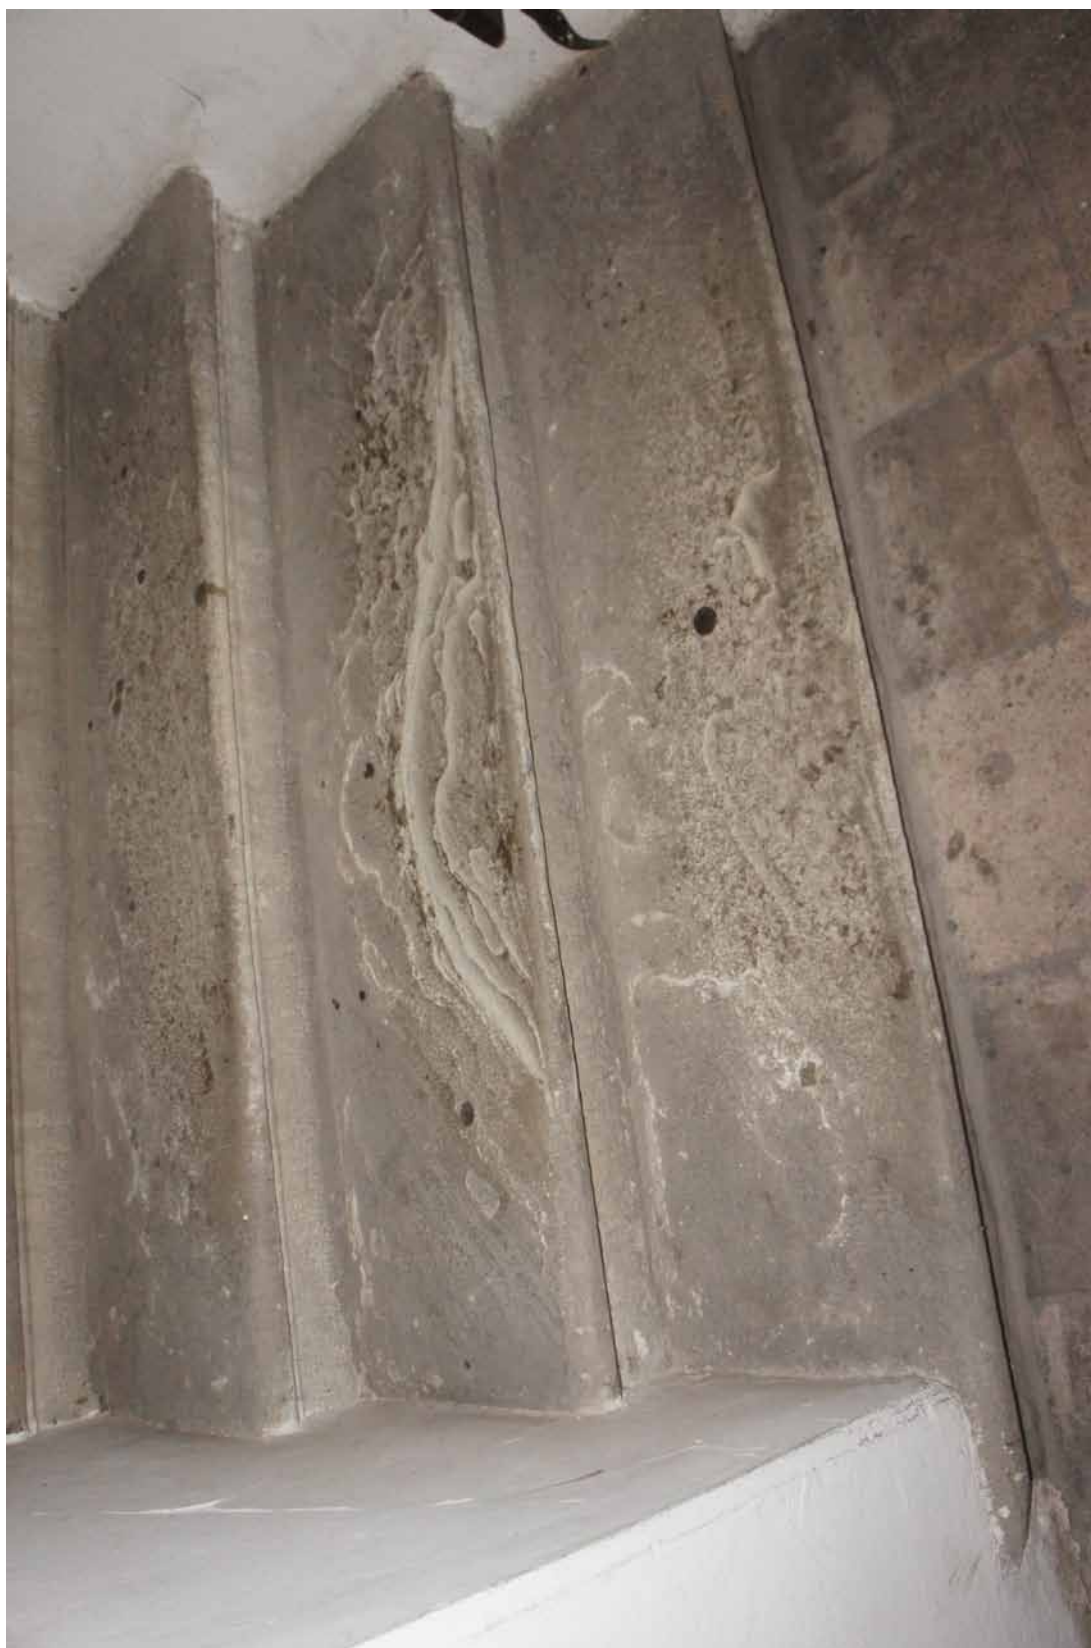
Fot. Nr 31 Kamienica
przy ul. Kanoniczej 1.
Politechnika im.
T. Kościuszki w Krakowie.
Widok klatki schodowej
i schodów prowadzących
na I piętro kamienicy.
W złym stanie stopnice
odkute z piaskowca.
Stan przed konserwacją,
grudzień 2014 roku.

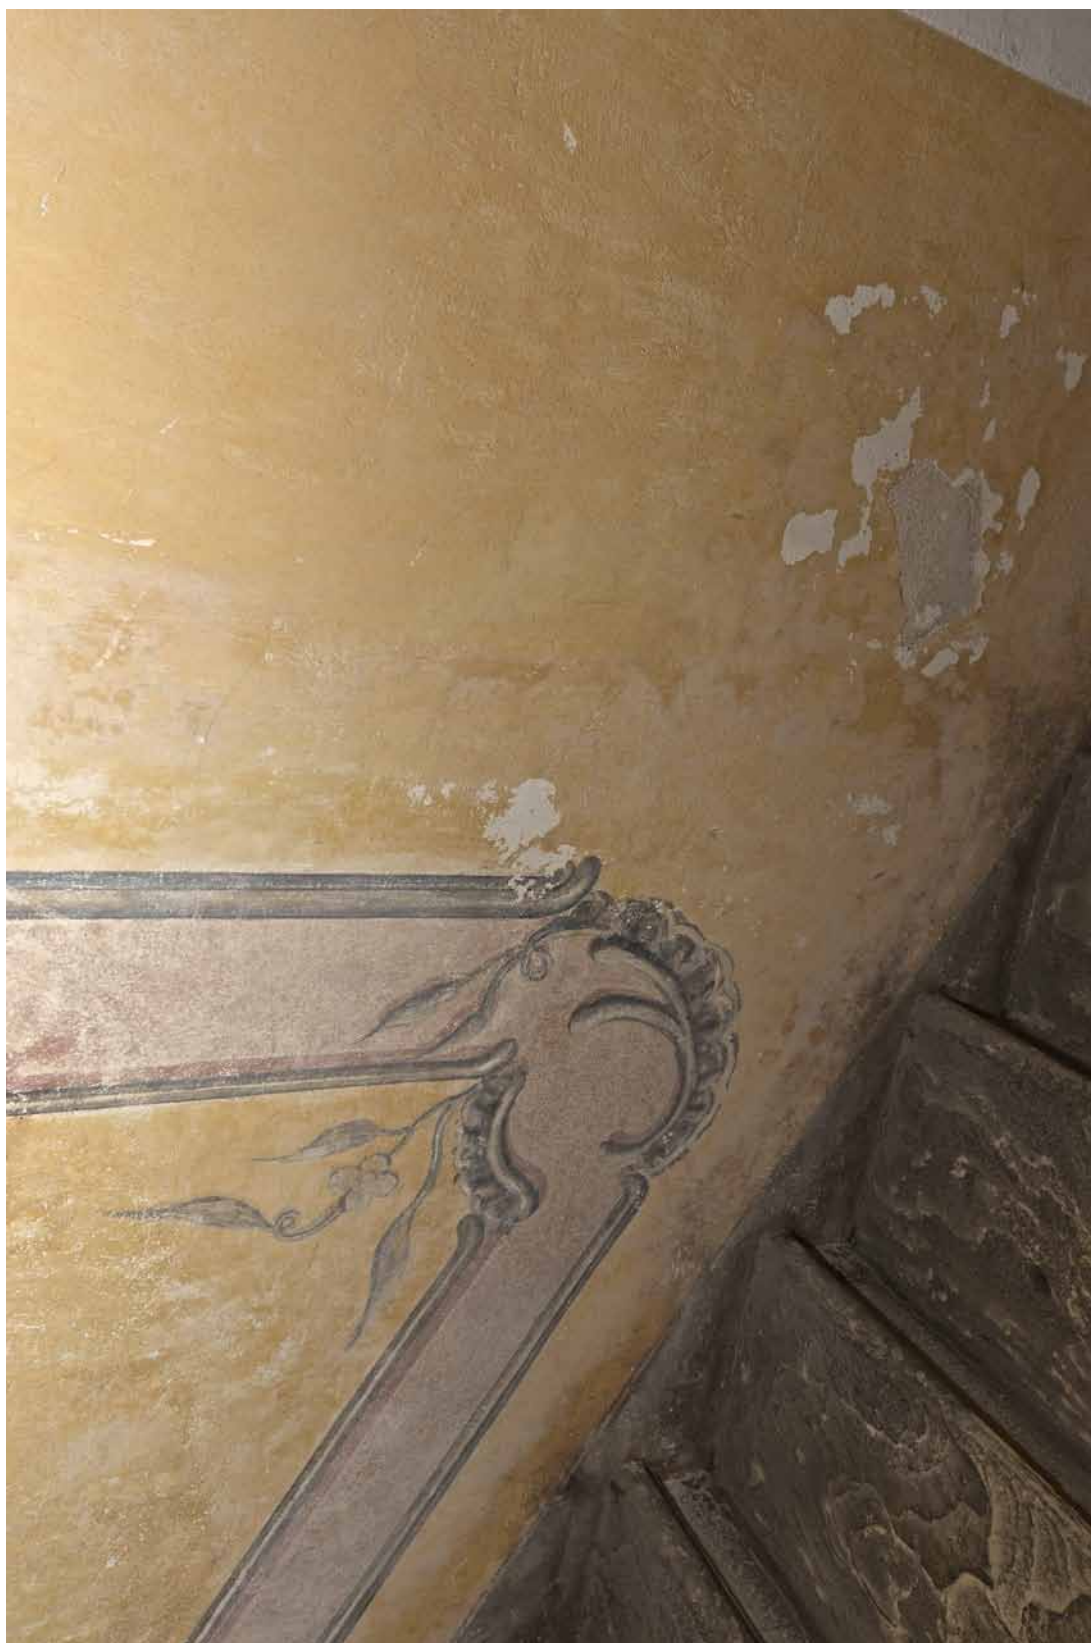
Fot. Nr 33 Kamienica przy ul. Kanoniczej 1. Politechnika im. T. Kościuszki w Krakowie. Widok klatki schodowej i polichromii z połowy XVIII wieku. Widoczne uszkodzenia w postaci odspojień i spęczeń oraz wykruszeń poszczególnych warstw technologicznych. Stan przed konserwacją, grudzień 2014 roku.

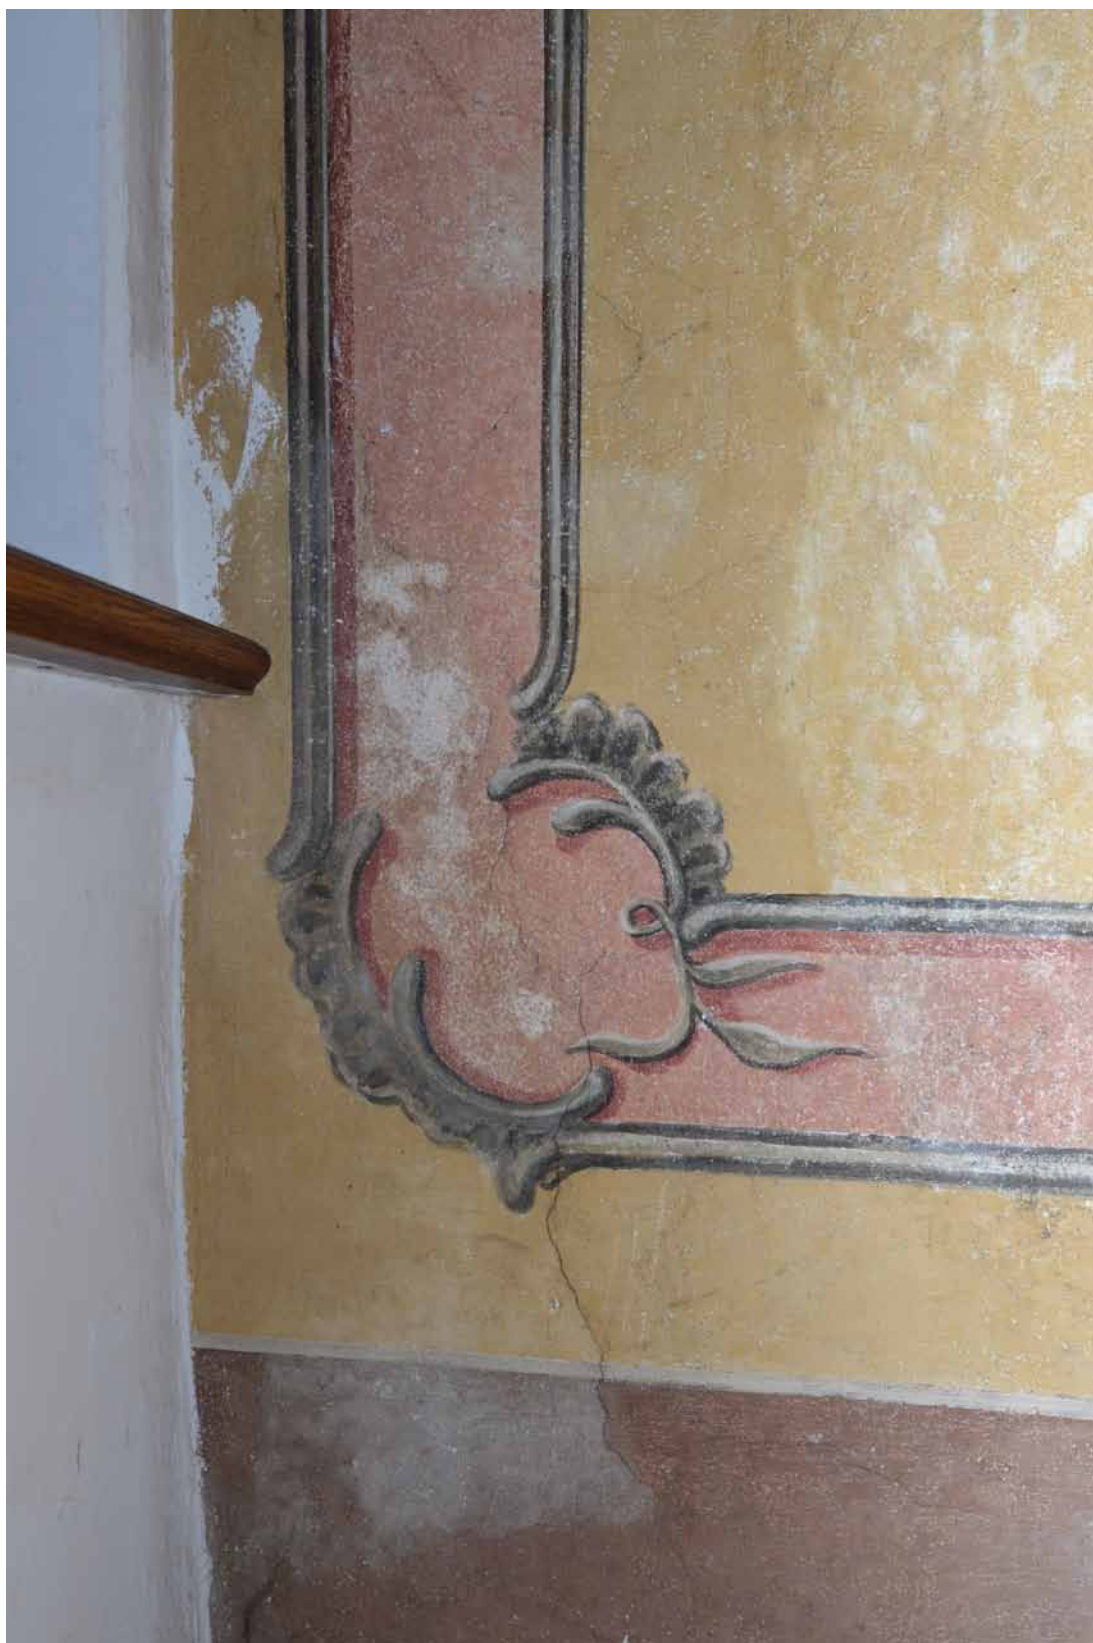
Fot. Nr 34 Kamienica przy ul. Kanoniczej 1. Politechnika im. T. Kościuszki w Krakowie. Widok klatki schodowej i polichromii z połowy XVIII wieku. Widoczne uszkodzenia w postaci odspojień i spęczeń oraz wykruszeń poszczególnych warstw technologicznych. Stan przed konserwacją, grudzień 2014 roku.

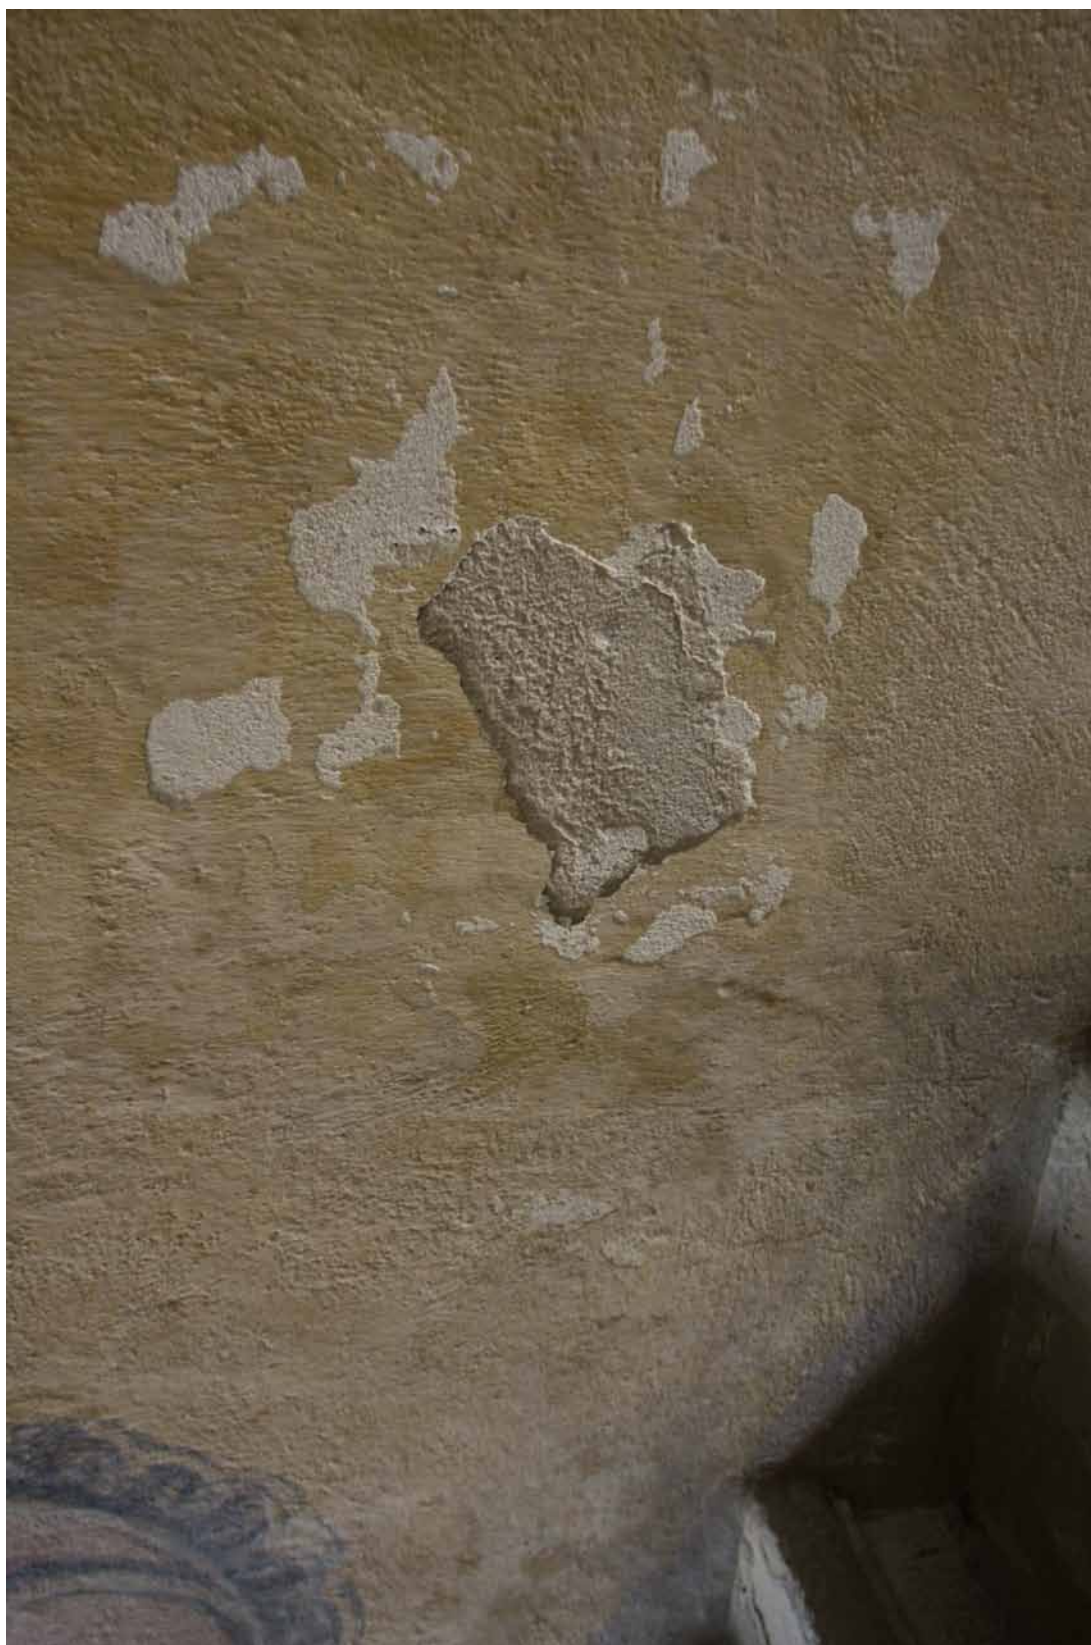
Fot. Nr 35 Kamienica przy ul. Kanoniczej 1. Politechnika im. T. Kościuszki w Krakowie. Widok klatki schodowej i polichromii z połowy XVIII wieku. Widoczne uszkodzenia w postaci odspojień i spęczeń oraz wykruszeń poszczególnych warstw technologicznych. Stan przed konserwacją, grudzień 2014 roku.

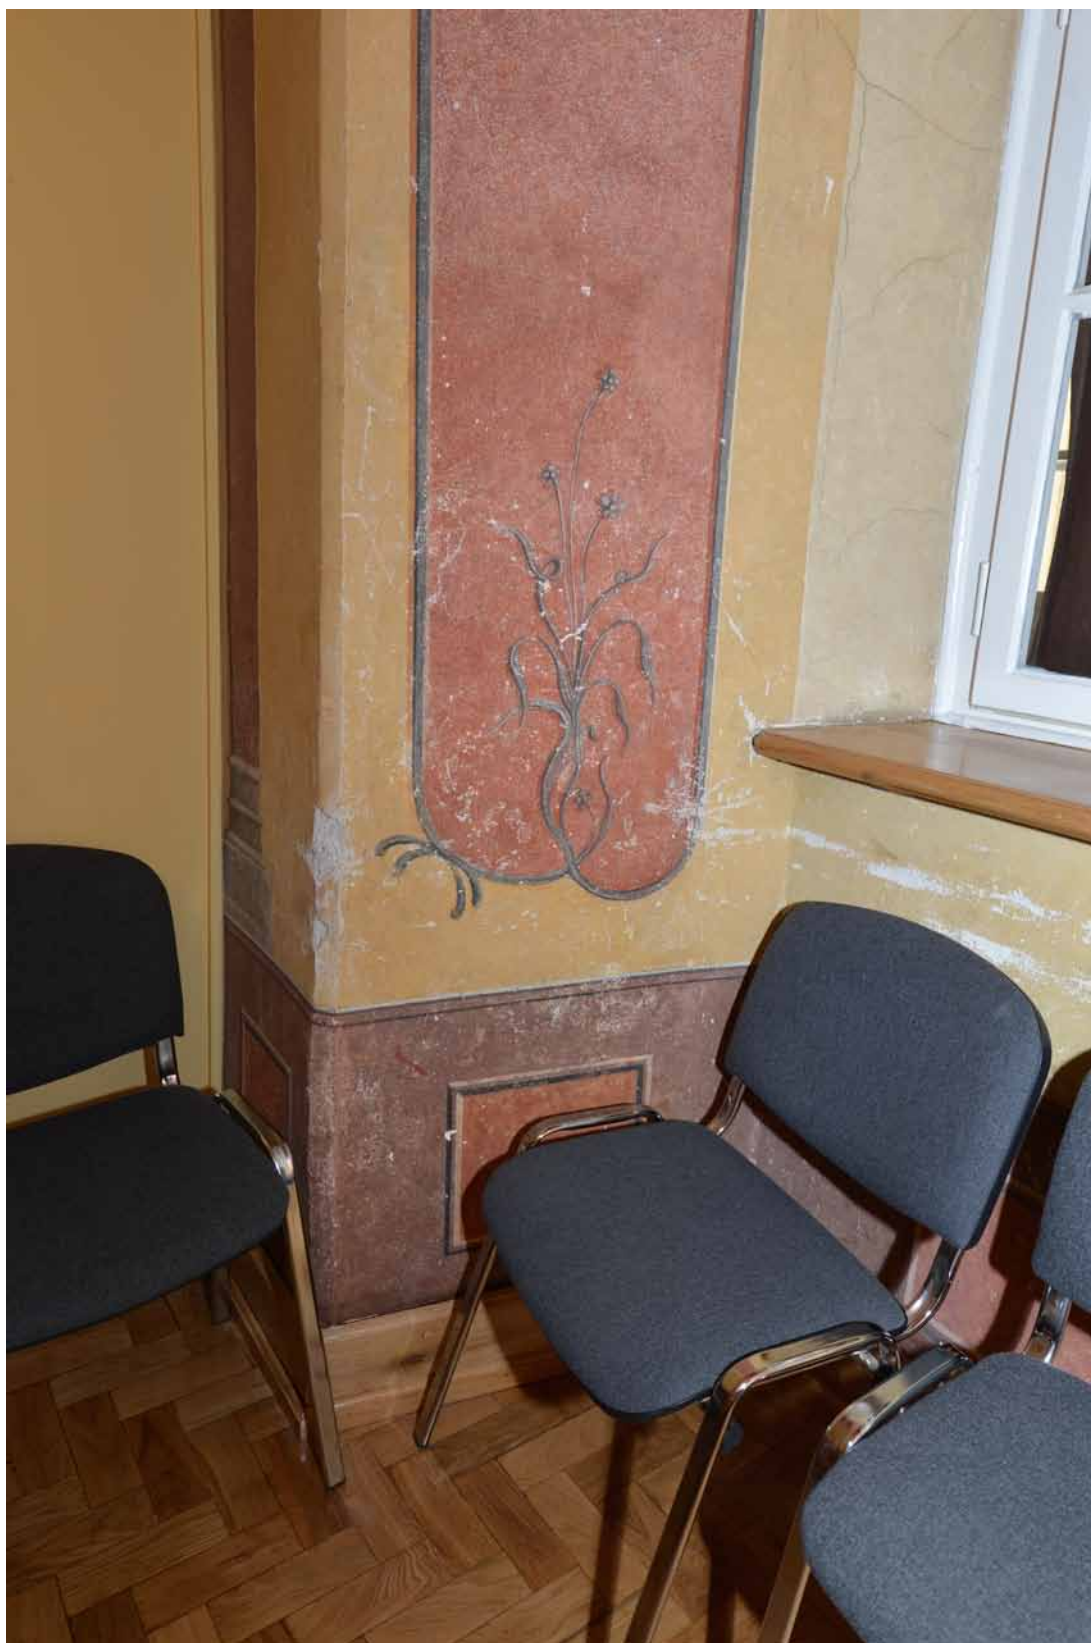
Fot. Nr 41 Kamienica przy ul. Kanoniczej 1. Politechnika im. T. Kościuszki w Krakowie. Widok dekoracji malarzkiej z połowy XVIII wieku w pomieszczeniu nr 100 na I piętrze. Widoczne uszkodzenia polichromii, zarysowania, przetarcia i ubicia. Stan przed konserwacją, grudzień 2014 roku.

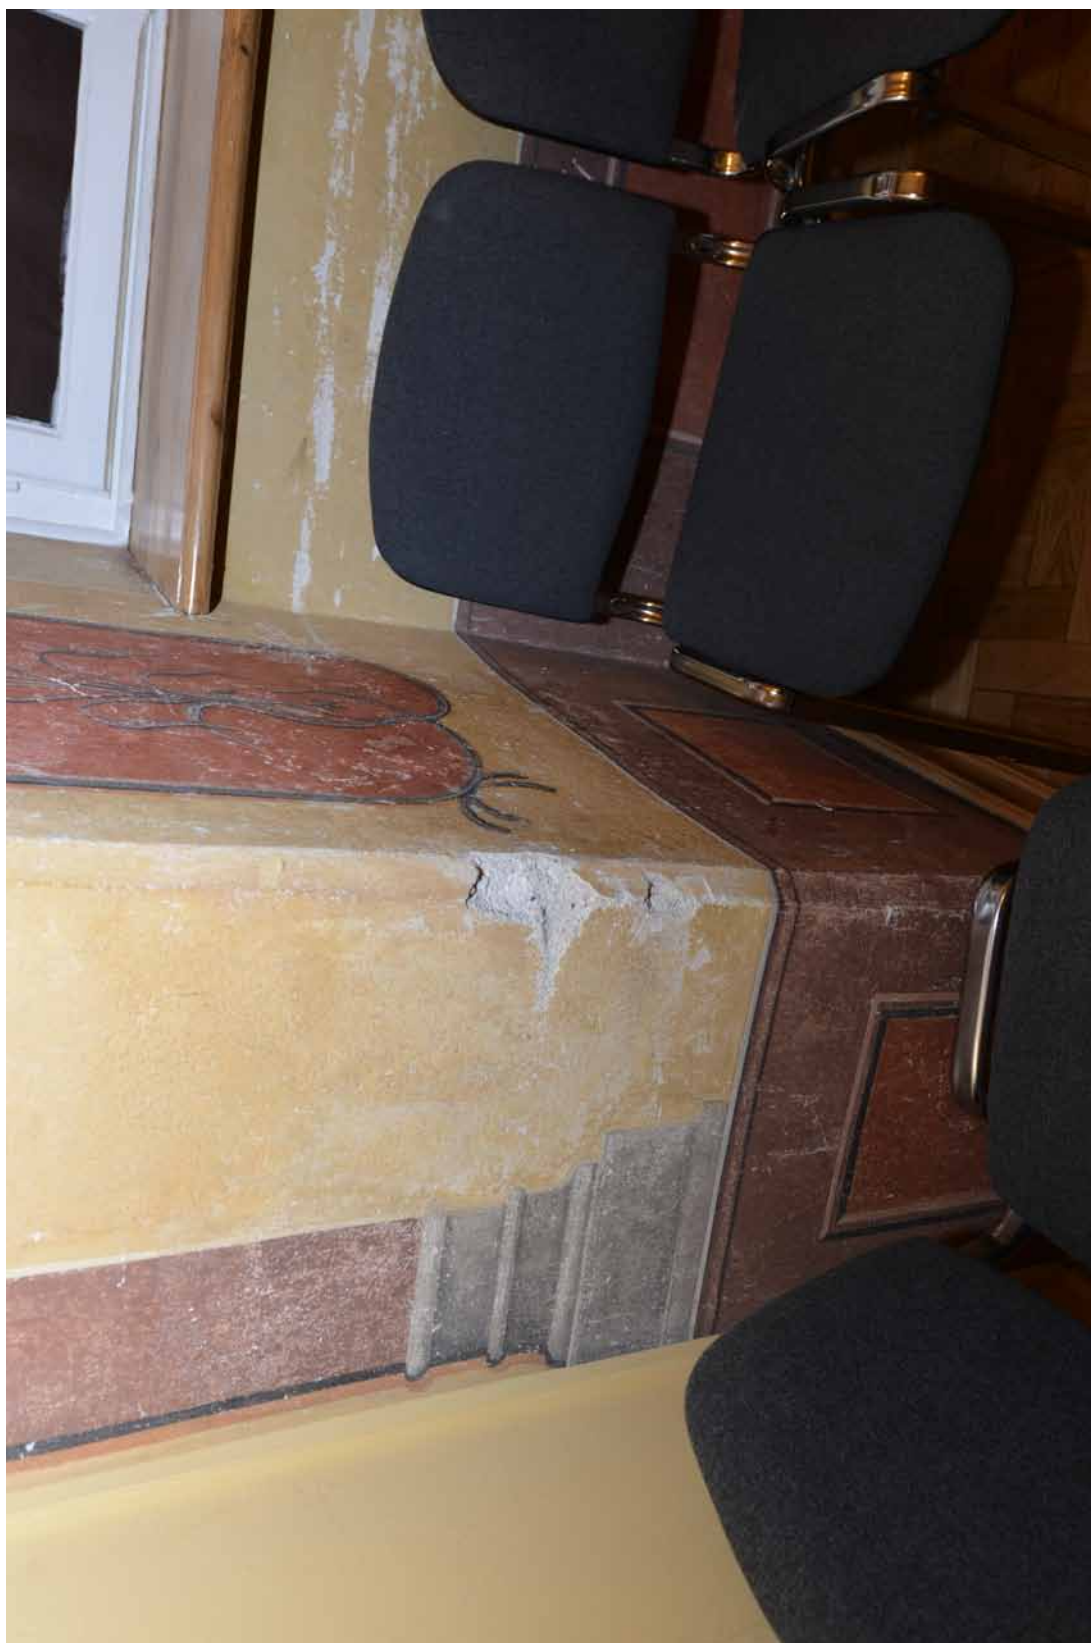
Fot. Nr 42 Kamienica przy ul. Kanoniczej 1. Politechnika im. T. Kościuszki w Krakowie. Widok dekoracji malarzkiej z połowy XVIII wieku w pomieszczeniu nr 100 na I piętrze. Widoczne uszkodzenia polichromii, zarysowania, przetarcia i ubicia. Stan przed konserwacją, grudzień 2014 roku.
