■
PROGRAM PRAC KONSERWATORSKICH
I RESTAURATORSKICH
■

KONSERWACJA POLICHROMII NA ŚCIANACH
POMIESZCZEŃ I PIĘTRA I KLATKI SCHODOWEJ
ORAZ KAMIENNEGO DETALU ARCHITEKTONICZ-
NEGO W BUDYNKU POLITECHNIKI KRAKOW-
SKIEJ PRZY UL. KANONICZEJ 1 W KRAKOWIE

■
In Plus-Konserwacje Obiektów Zabytkowych | Autor dokumentacji Jan Szczurek
Kraków, 26 stycznia 2015 roku
dokumentacja konserwatorska chroniona prawem autorskim
■

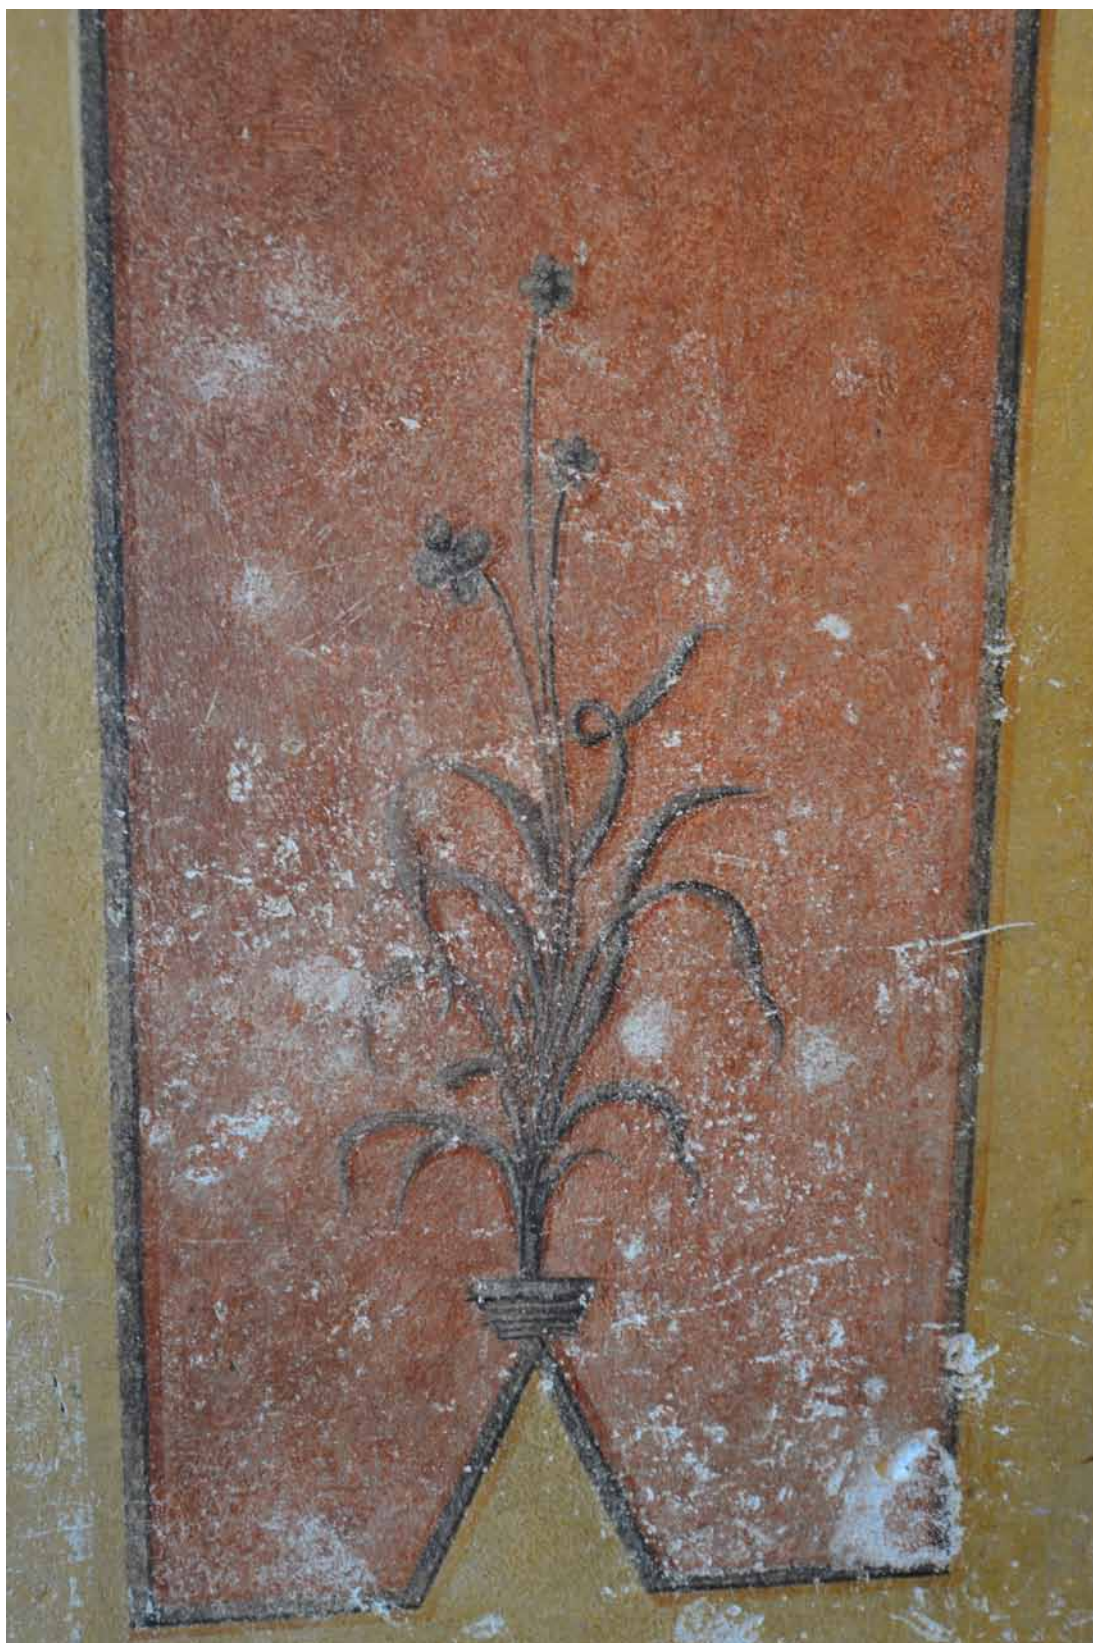
Fot. Nr 43 Kamienica przy ul. Kanoniczej 1. Politechnika im. T. Kościuszki w Krakowie. Widok dekoracji malarzkiej z połowy XVIII wieku w pomieszczeniu nr 100 na I piętrze. Widoczne uszkodzenia polichromii, zarysowania, przetarcia i ubicia. Stan przed konserwacją, grudzień 2014 roku.

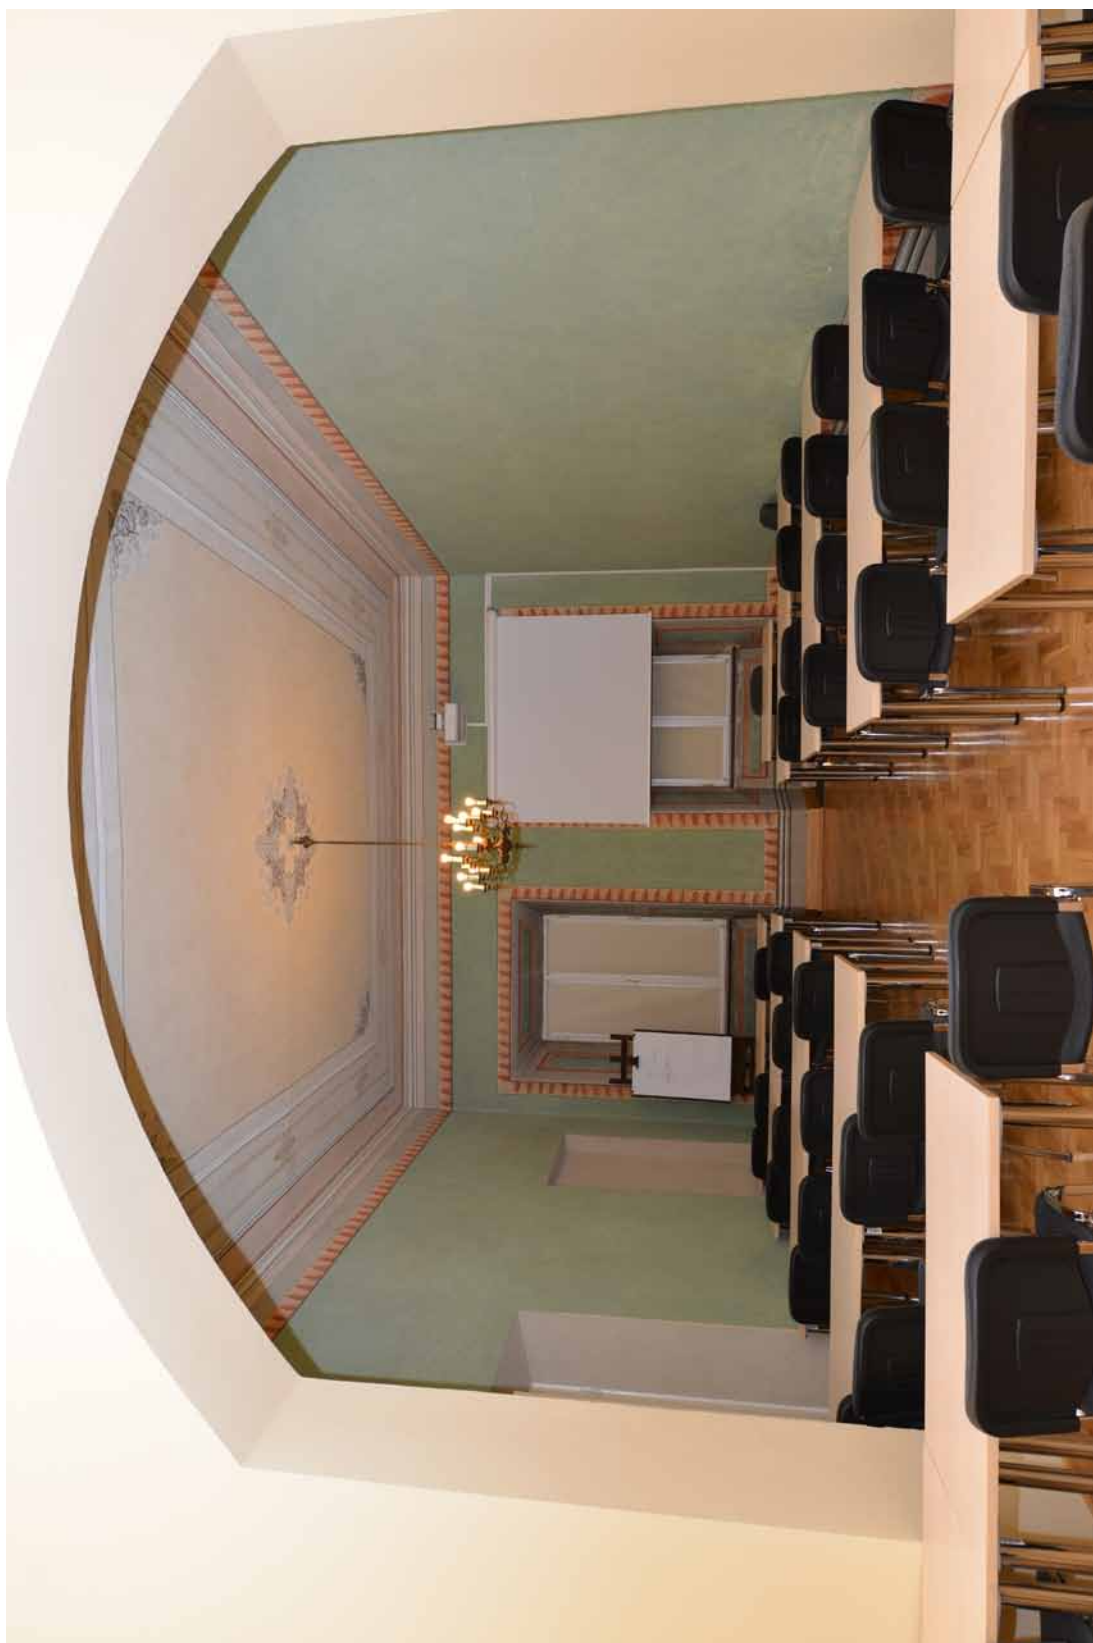
Fot. Nr 44 Kamienica przy ul. Kanoniczej 1. Politechnika im. T. Kościuszki w Krakowie. Widok dekoracji malarzkiej z połowy XIX wieku w pomieszczeniu nr 101 na I piętrze. Widoczne uszkodzenia polichromii, zarysowania, przetarcia i ubicia. Stan przed konserwacją, grudzień 2014 roku.

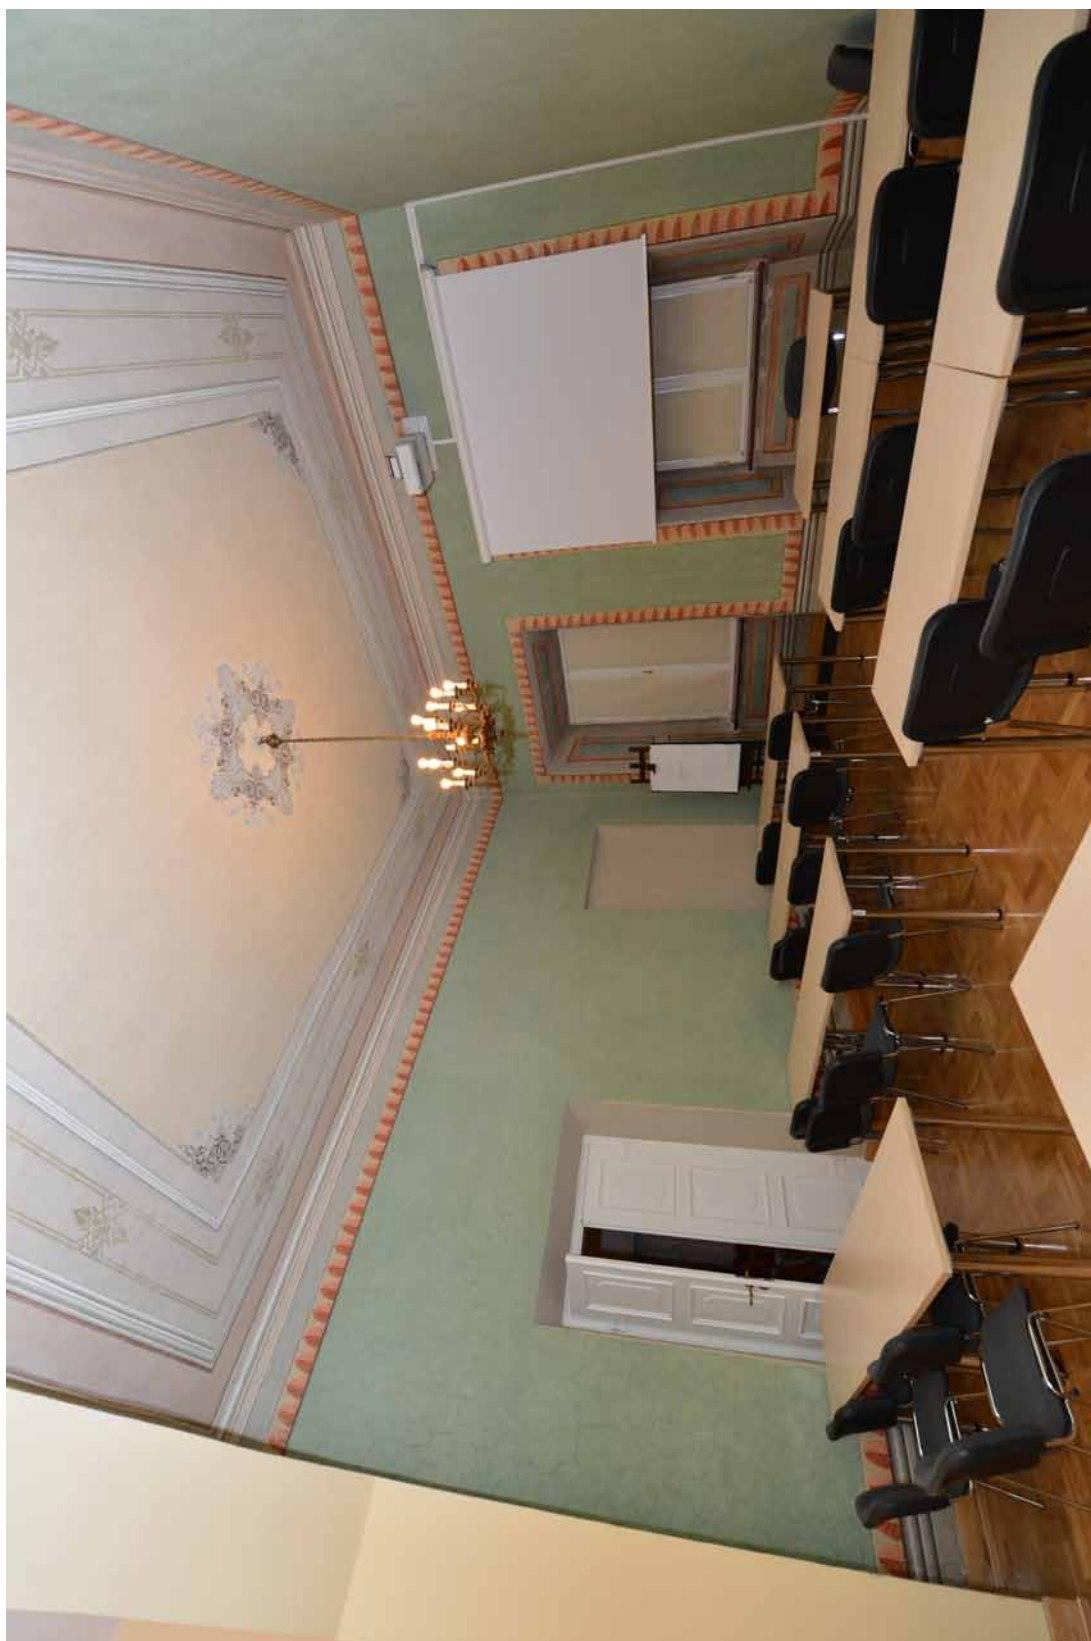
Fot. Nr 45 Kamienica przy ul. Kanoniczej 1. Politechnika im. T. Kościuszki w Krakowie. Widok dekoracji malarzkiej z połowy XIX wieku w pomieszczeniu nr 101 na I piętrze. Widoczne uszkodzenia polichromii, zarysowania, przetarcia i ubicia. Stan przed konserwacją, grudzień 2014 roku.

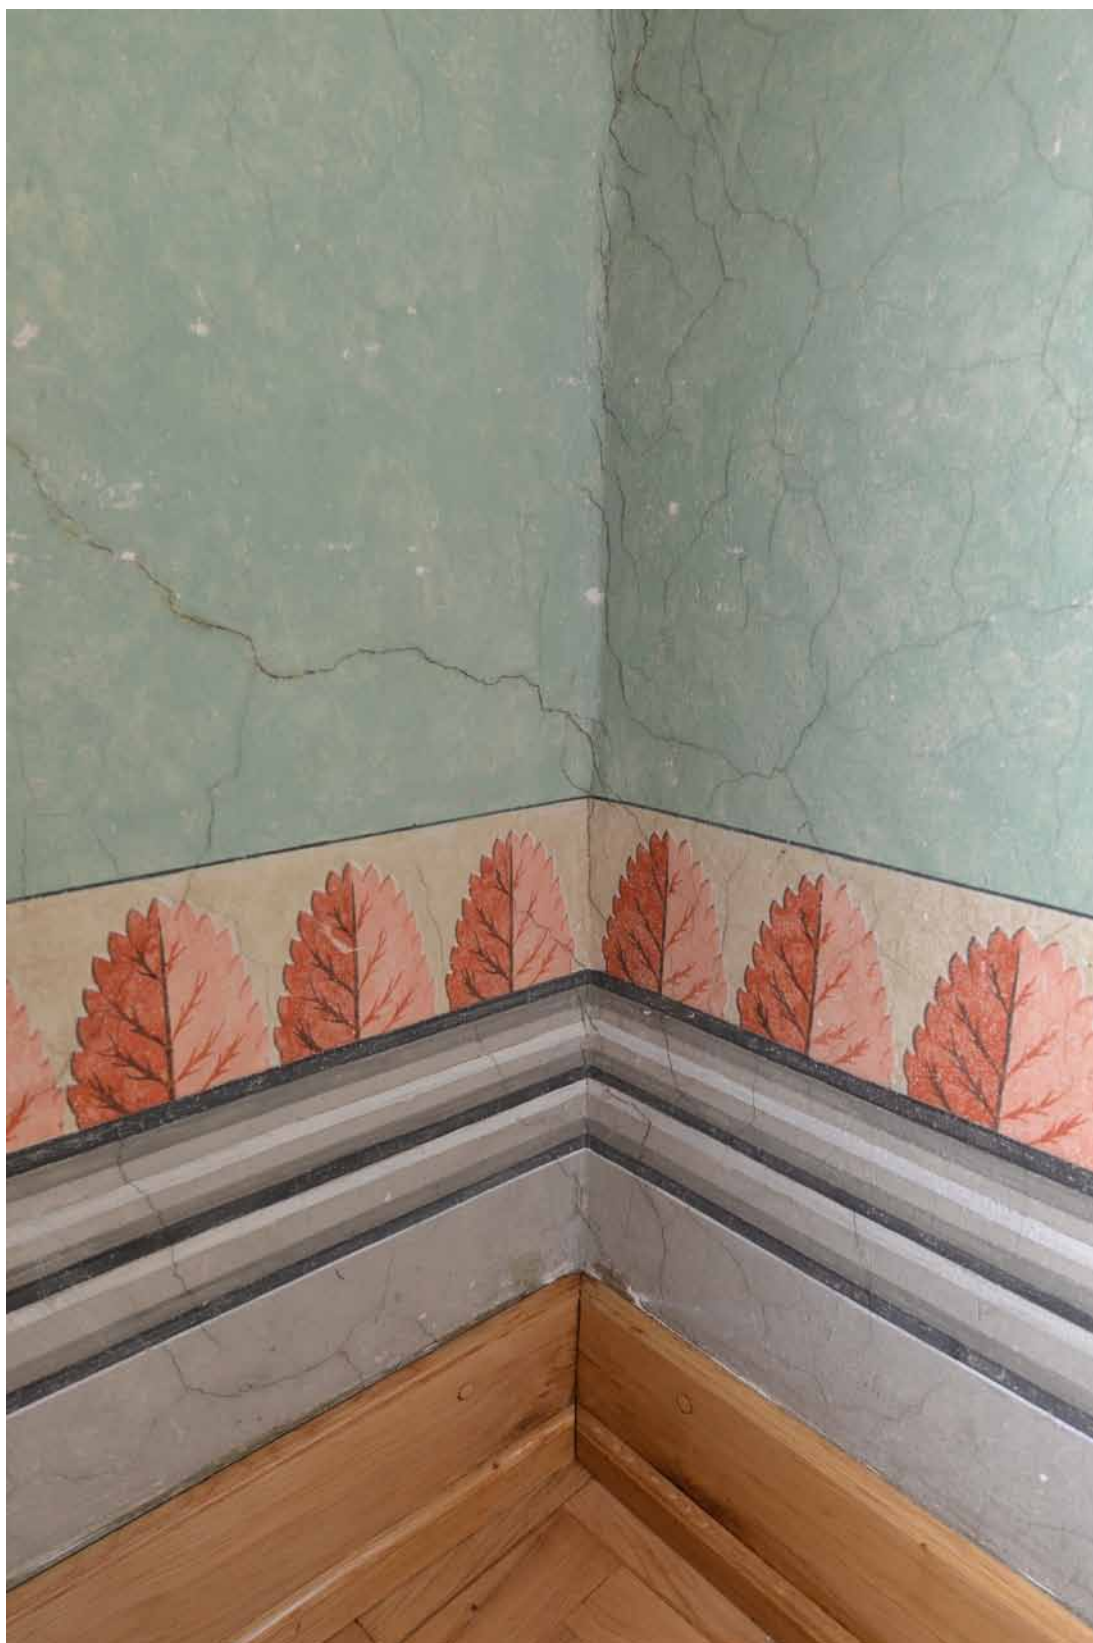
Fot. Nr 46 Kamienica przy ul. Kanoniczej 1. Politechnika im. T. Kościuszki w Krakowie. Widok dekoracji malarzkiej z połowy XIX wieku w pomieszczeniu nr 101 na I piętrze. Widoczne uszkodzenia polichromii, zarysowania, przetarcia i ubicia. Stan przed konserwacją, grudzień 2014 roku.

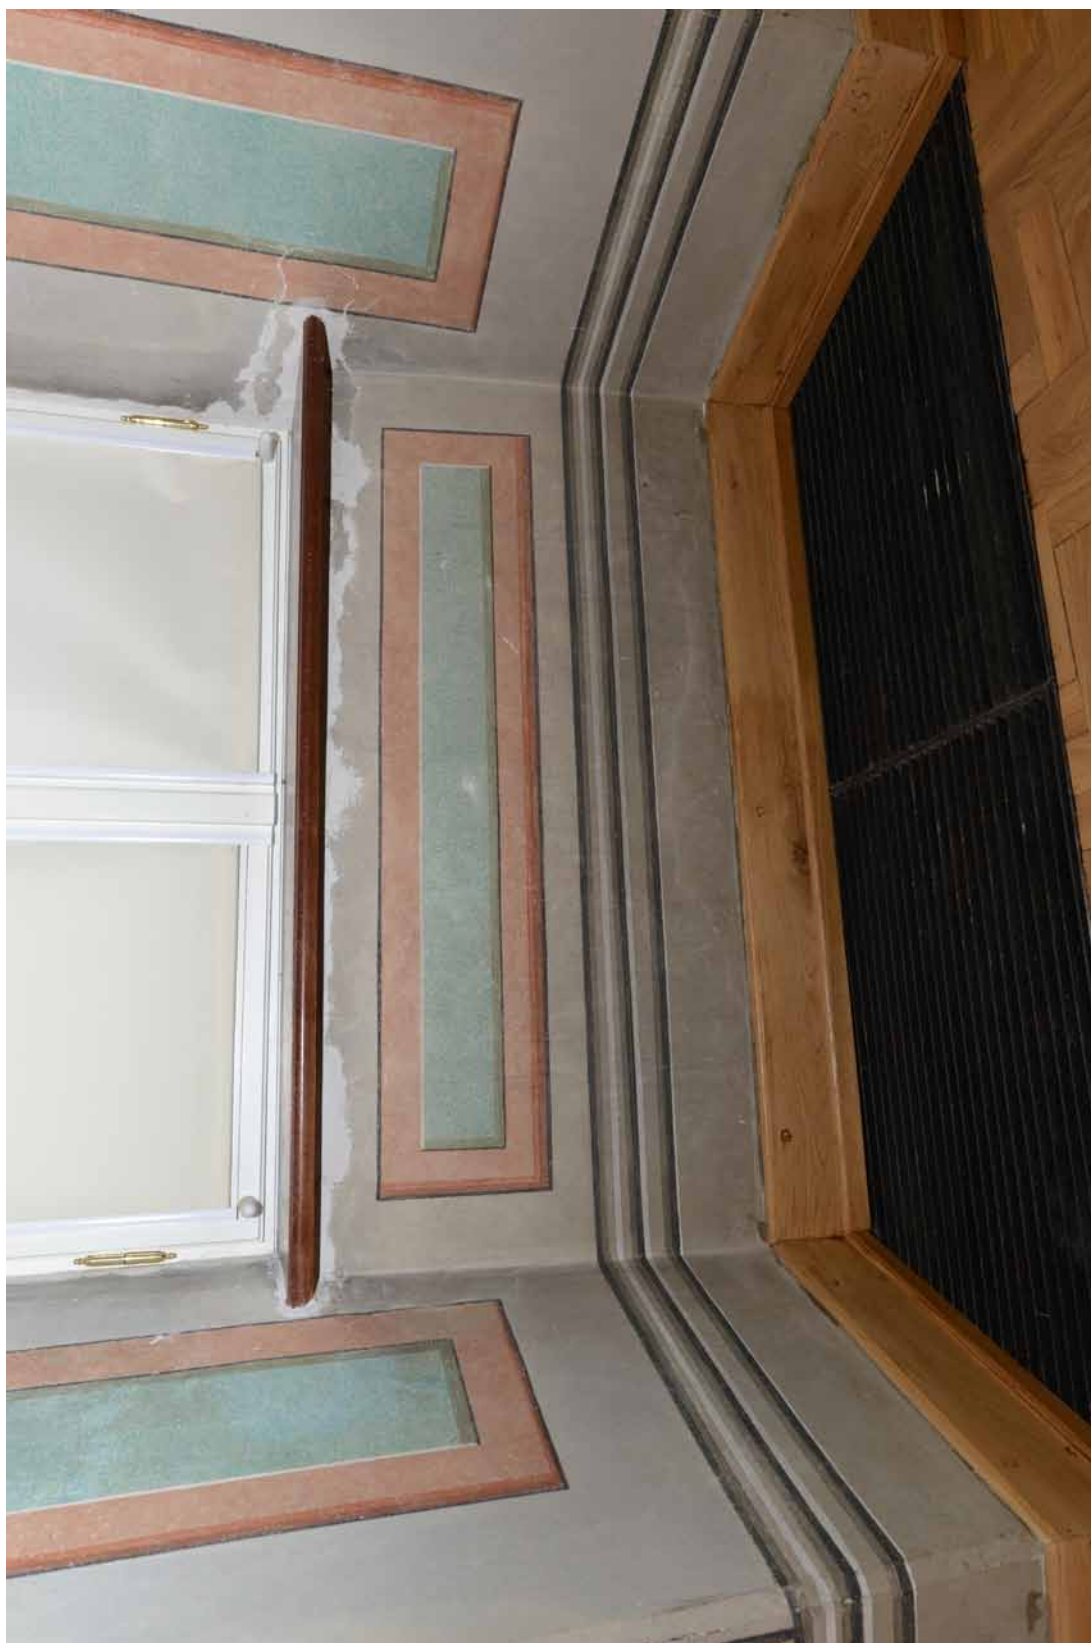
Fot. Nr 47 Kamienica przy ul. Kanoniczej 1. Politechnika im. T. Kościuszki w Krakowie. Widok dekoracji malarzkiej z połowy XIX wieku w pomieszczeniu nr 101 na I piętrze. Widoczne uszkodzenia polichromii, niefachowa zatarcia po montażu parapetów, silne zabrudzenia w przyziemiu. Stan przed konserwacją, grudzień 2014 roku.

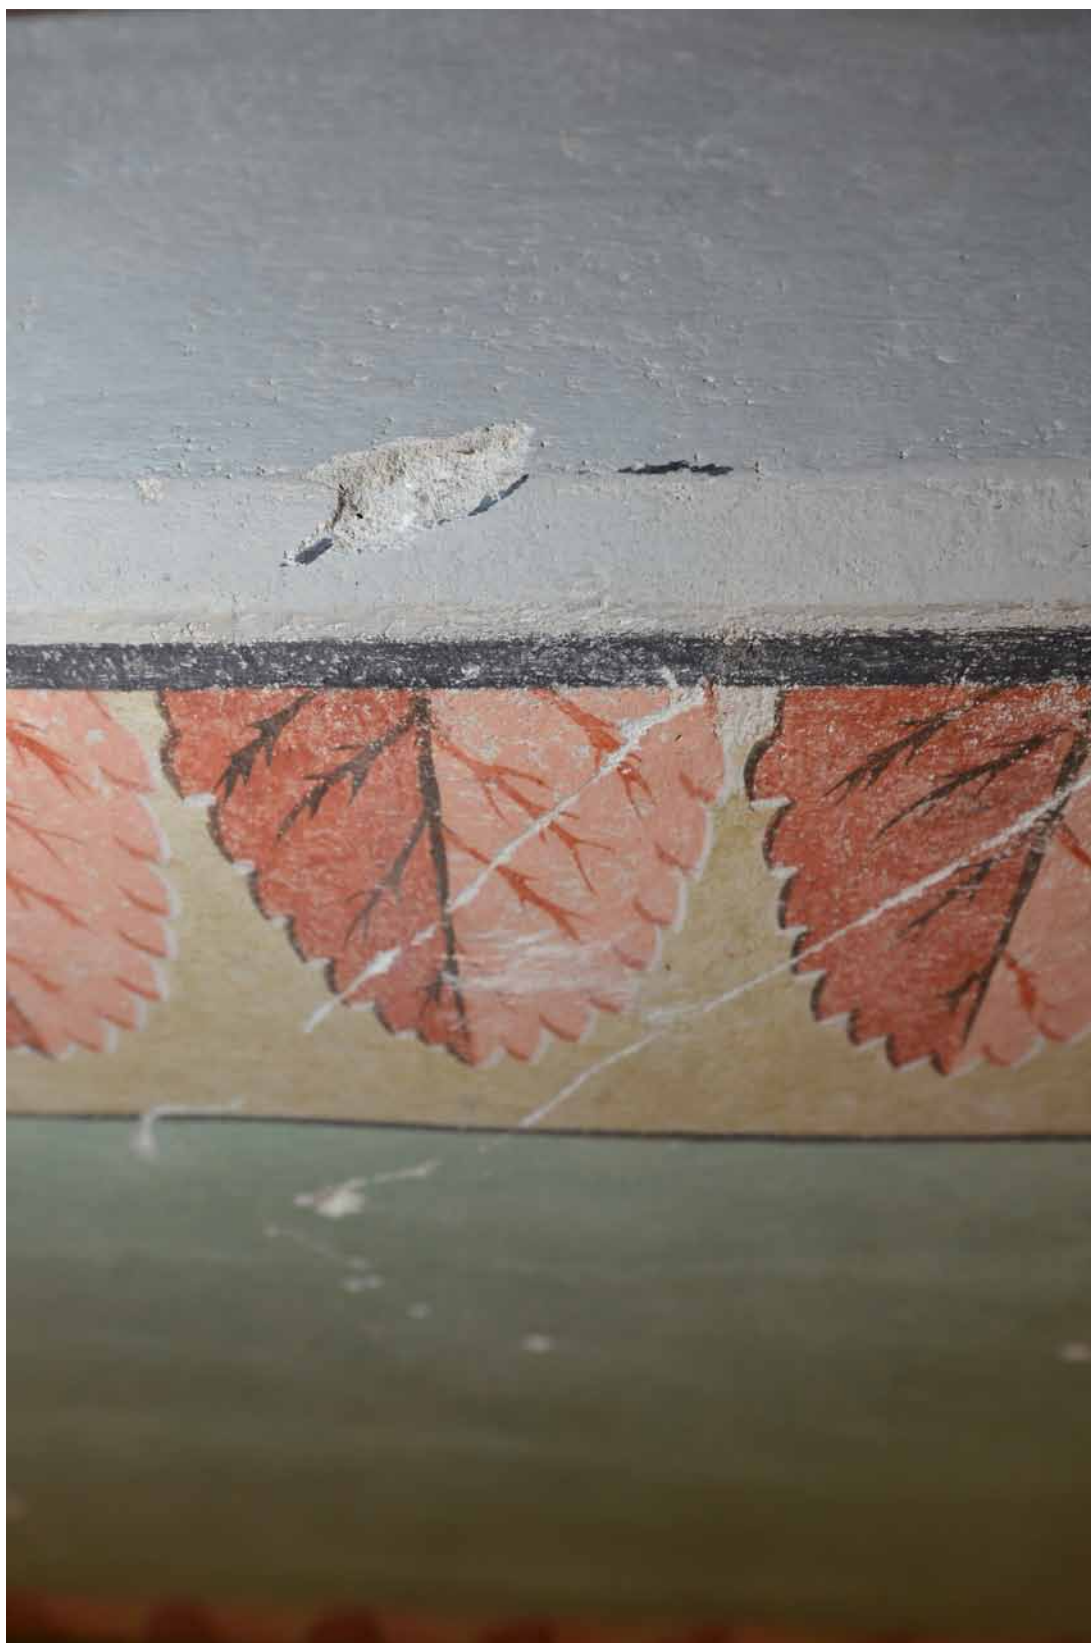
Fot. Nr 48 Kamienica przy ul. Kanoniczej 1. Politechnika im. T. Kościuszki w Krakowie. Widok dekoracji malarzkiej z połowy XIX wieku w pomieszczeniu nr 101 na I piętrze. Widoczne uszkodzenia polichromii, zarysowania, przetarcia i ubicia. Stan przed konserwacją, grudzień 2014 roku.

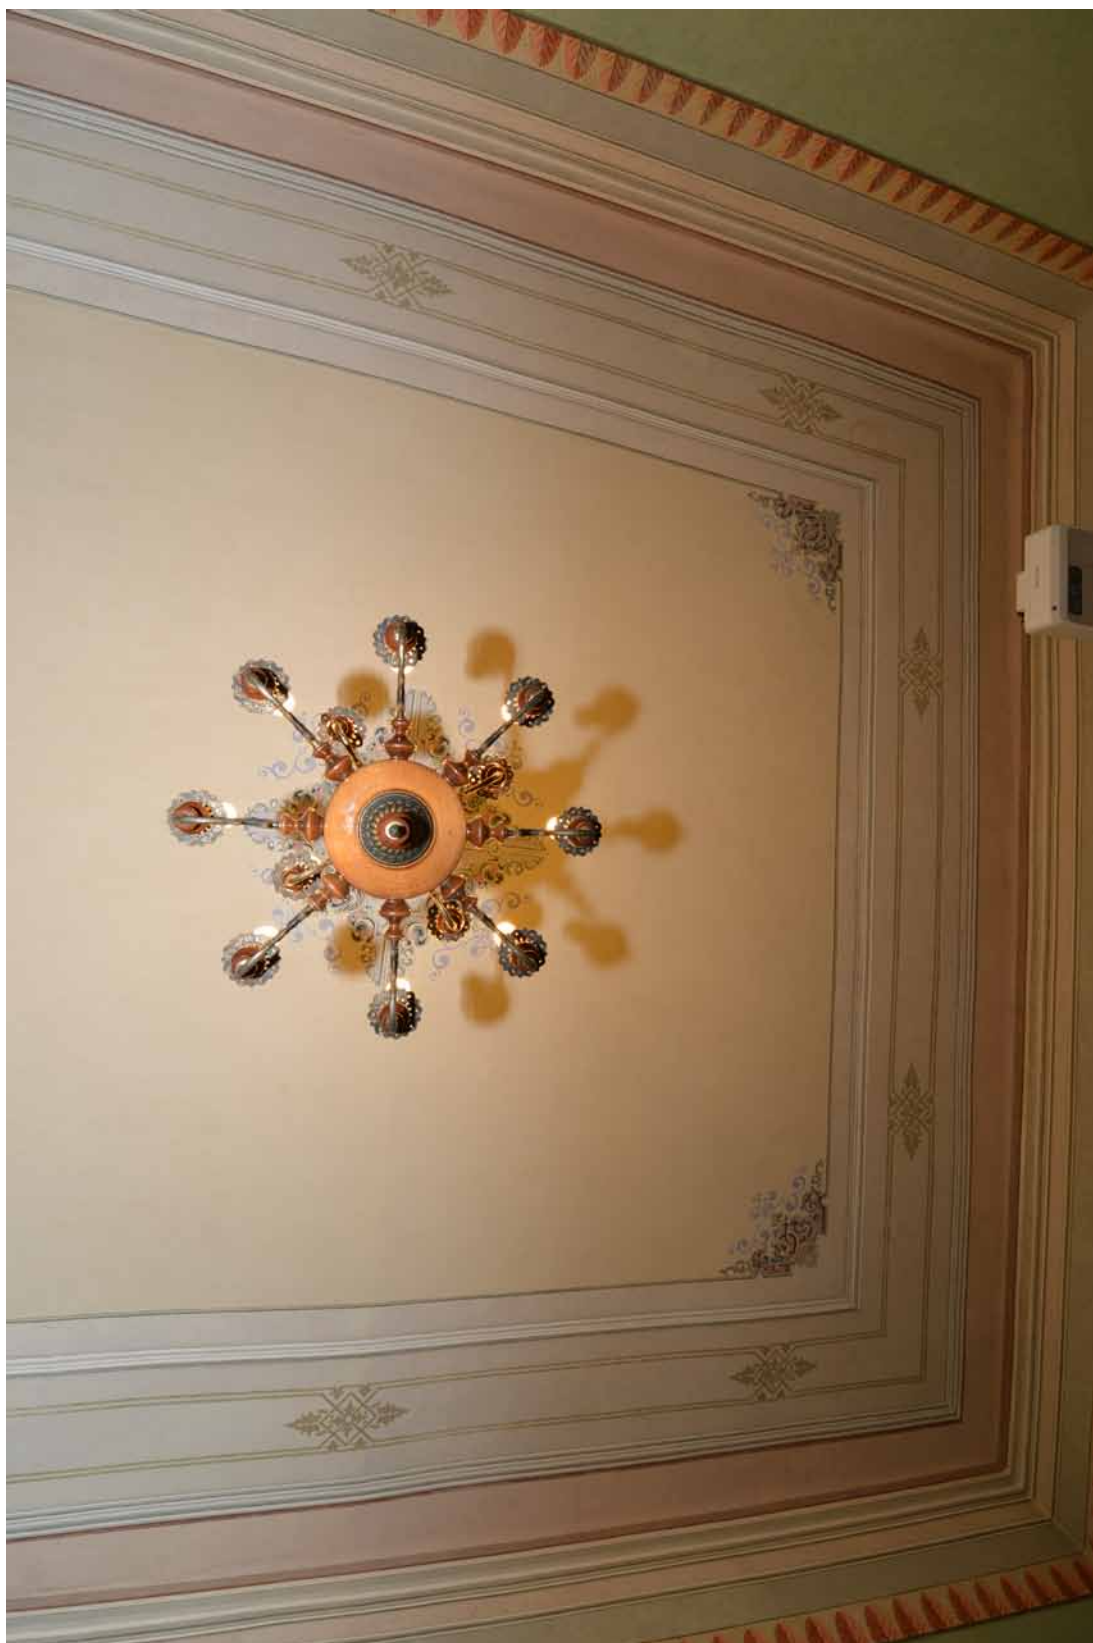
Fot. Nr 49 Kamienica przy ul. Kanoniczej 1. Politechnika im. T. Kościuszki w Krakowie. Widok dekoracji malarzkiej z połowy XIX wieku w pomieszczeniu nr 101 na I piętrze. Widoczne dekoracja sufitu w dość dobrym stanie. Stan przed konserwacją, grudzień 2014 roku.

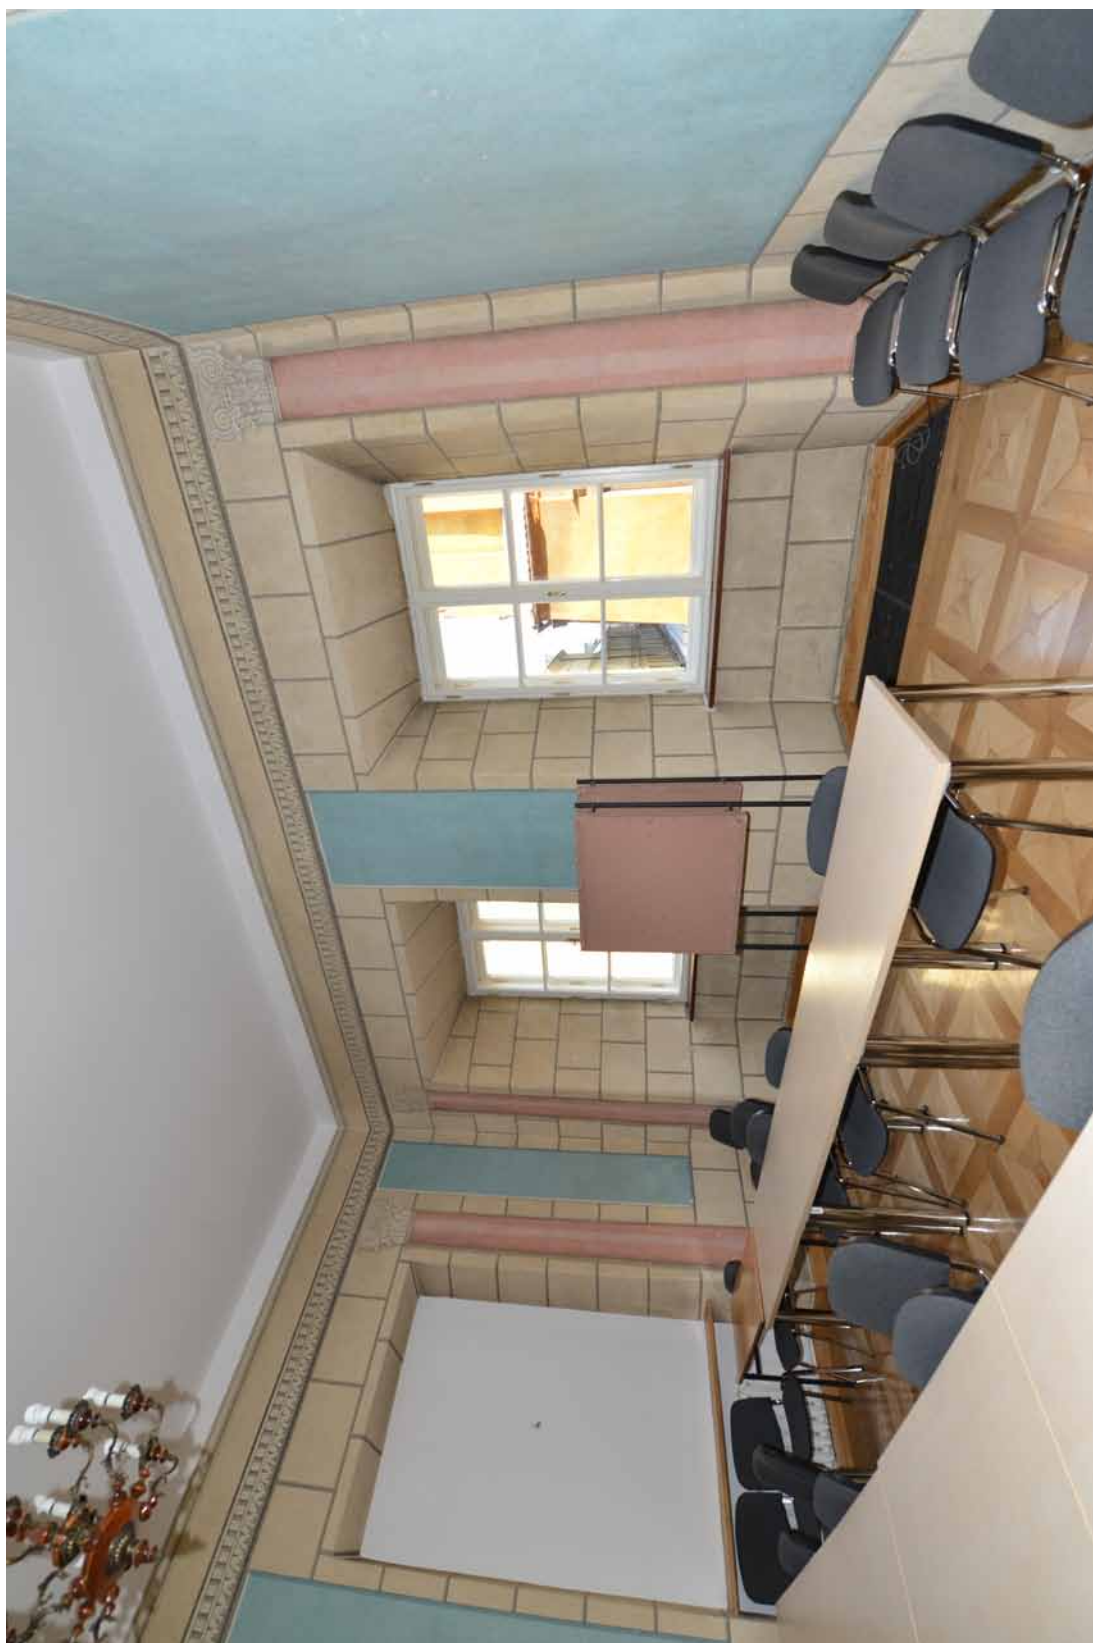
Fot. Nr 50 Kamienica przy ul. Kanoniczej 1. Politechnika im. T. Kościuszki w Krakowie. Widok dekoracji malarzkiej z połowy XIX wieku w pomieszczeniu nr 103 na I piętrze. Widoczne uszkodzenia polichromii, zarysowania, przetarcia i ubicia. Stan przed konserwacją, grudzień 2014 roku.

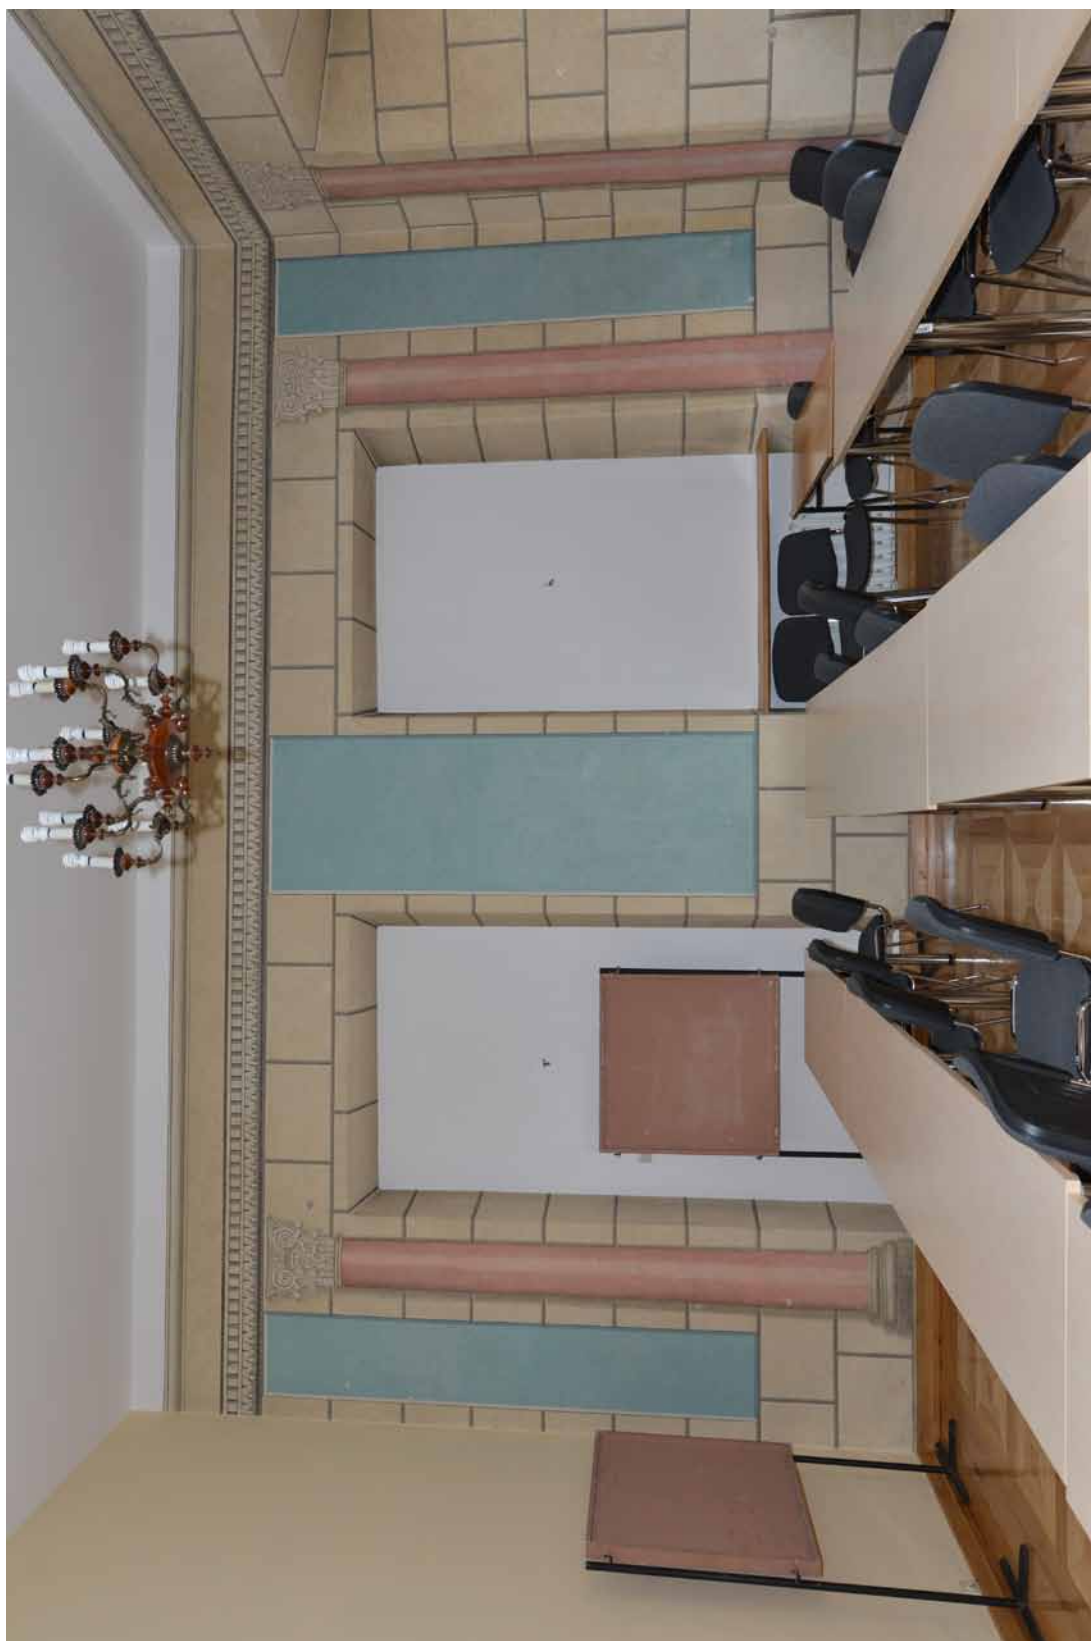
Fot. Nr 51 Kamienica przy ul. Kanoniczej 1. Politechnika im. T. Kościuszki w Krakowie. Widok dekoracji malarzkiej z połowy XIX wieku w pomieszczeniu nr 103 na I piętrze. Widoczne uszkodzenia polichromii, zarysowania, przetarcia i ubicia. Stan przed konserwacją, grudzień 2014 roku.

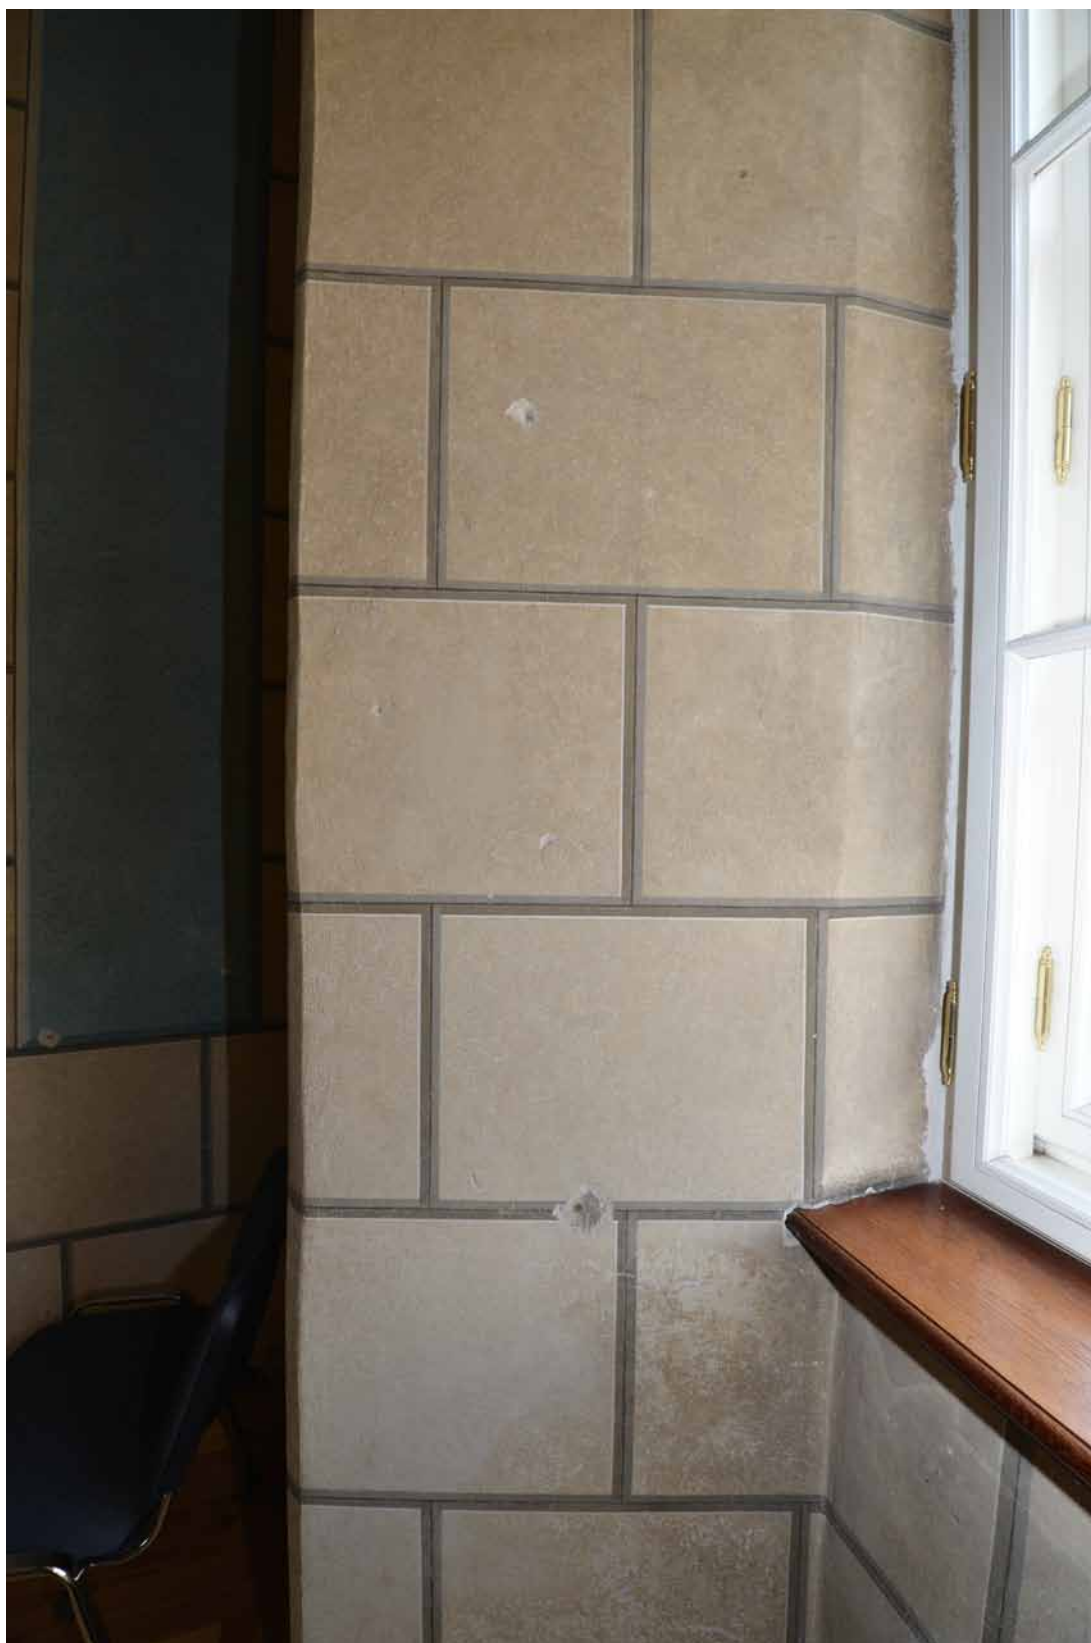
Fot. Nr 52 Kamienica przy ul. Kanoniczej 1. Politechnika im. T. Kościuszki w Krakowie. Widok dekoracji malarzkiej z połowy XIX wieku w pomieszczeniu nr 103 na I piętrze. Widoczne uszkodzenia polichromii, zarysowania, przetarcia i ubicia. Stan przed konserwacją, grudzień 2014 roku.

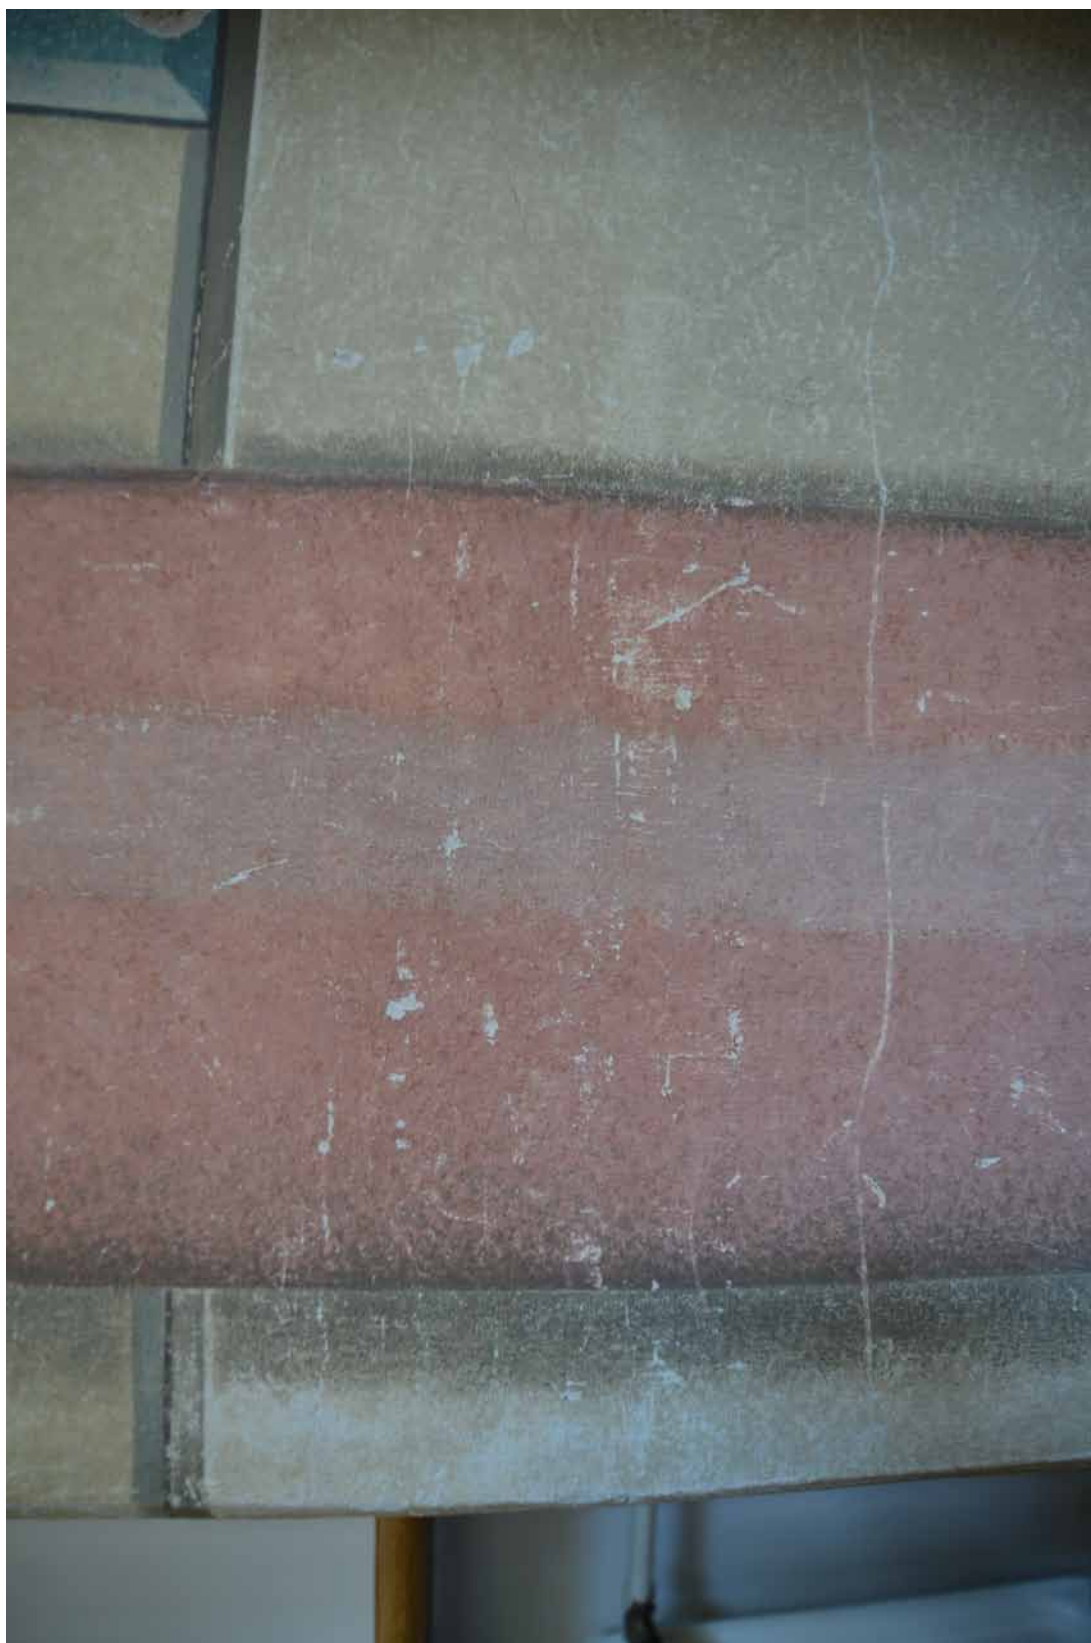
Fot. Nr 53 Kamienica przy ul. Kanoniczej 1. Politechnika im. T. Kościuszki w Krakowie. Widok dekoracji malarzkiej z połowy XIX wieku w pomieszczeniu nr 103 na I piętrze. Widoczne uszkodzenia polichromii, zarysowania, przetarcia i ubicia. Stan przed konserwacją, grudzień 2014 roku.

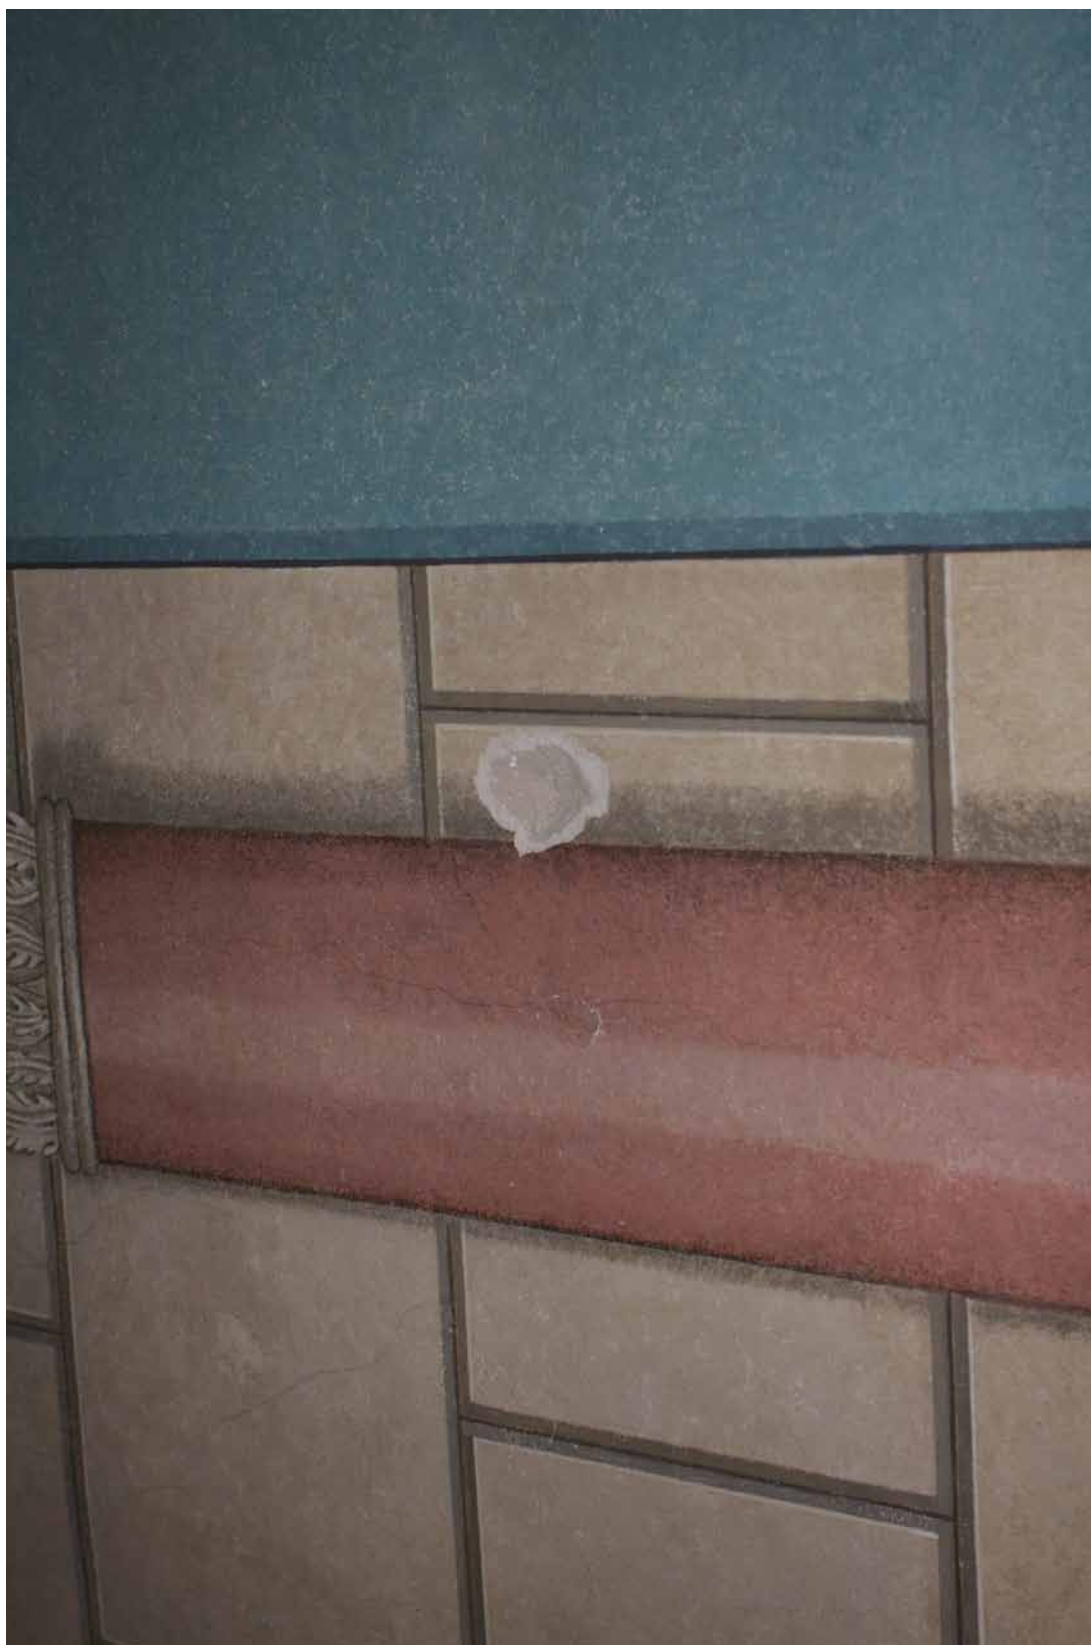
Fot. Nr 54 Kamienica przy ul. Kanoniczej 1. Politechnika im. T. Kościuszki w Krakowie. Widok dekoracji malarzkiej z połowy XIX wieku w pomieszczeniu nr 103 na I piętrze. Widoczne uszkodzenia polichromii, zarysowania, przetarcia i ubicia. Stan przed konserwacją, grudzień 2014 roku.
