■
PROGRAM PRAC KONSERWATORSKICH
I RESTAURATORSKICH
■

KONSERWACJA POLICHROMII NA ŚCIANACH
POMIESZCZEŃ I PIĘTRA I KLATKI SCHODOWEJ
ORAZ KAMIENNEGO DETALU ARCHITEKTONICZ-
NEGO W BUDYNKU POLITECHNIKI KRAKOW-
SKIEJ PRZY UL. KANONICZEJ 1 W KRAKOWIE

■
In Plus-Konserwacje Obiektów Zabytkowych | Autor dokumentacji Jan Szczurek
Kraków, 26 stycznia 2015 roku
dokumentacja konserwatorska chroniona prawem autorskim
■

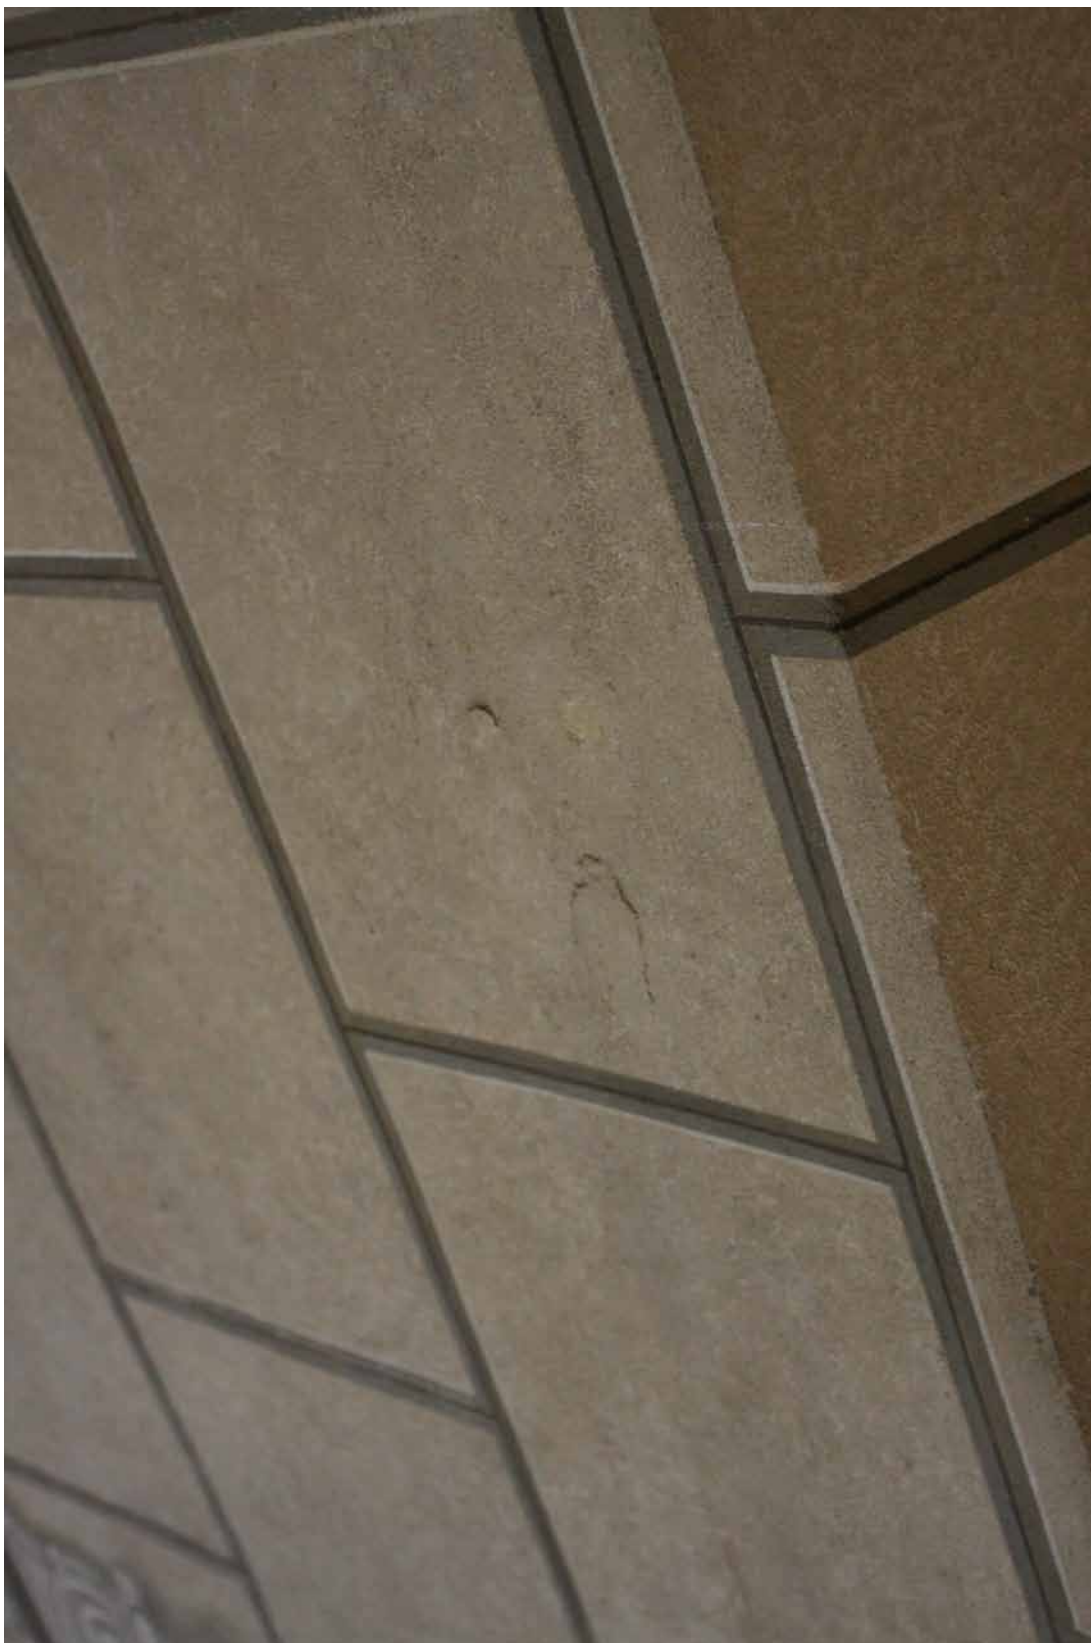
Fot. Nr 55 Kamienica przy ul. Kanoniczej 1. Politechnika im. T. Kościuszki w Krakowie. Widok dekoracji malarzkiej z połowy XIX wieku w pomieszczeniu nr 103 na I piętrze. Widoczne uszkodzenia polichromii, zarysowania, przetarcia i ubicia. Stan przed konserwacją, grudzień 2014 roku.

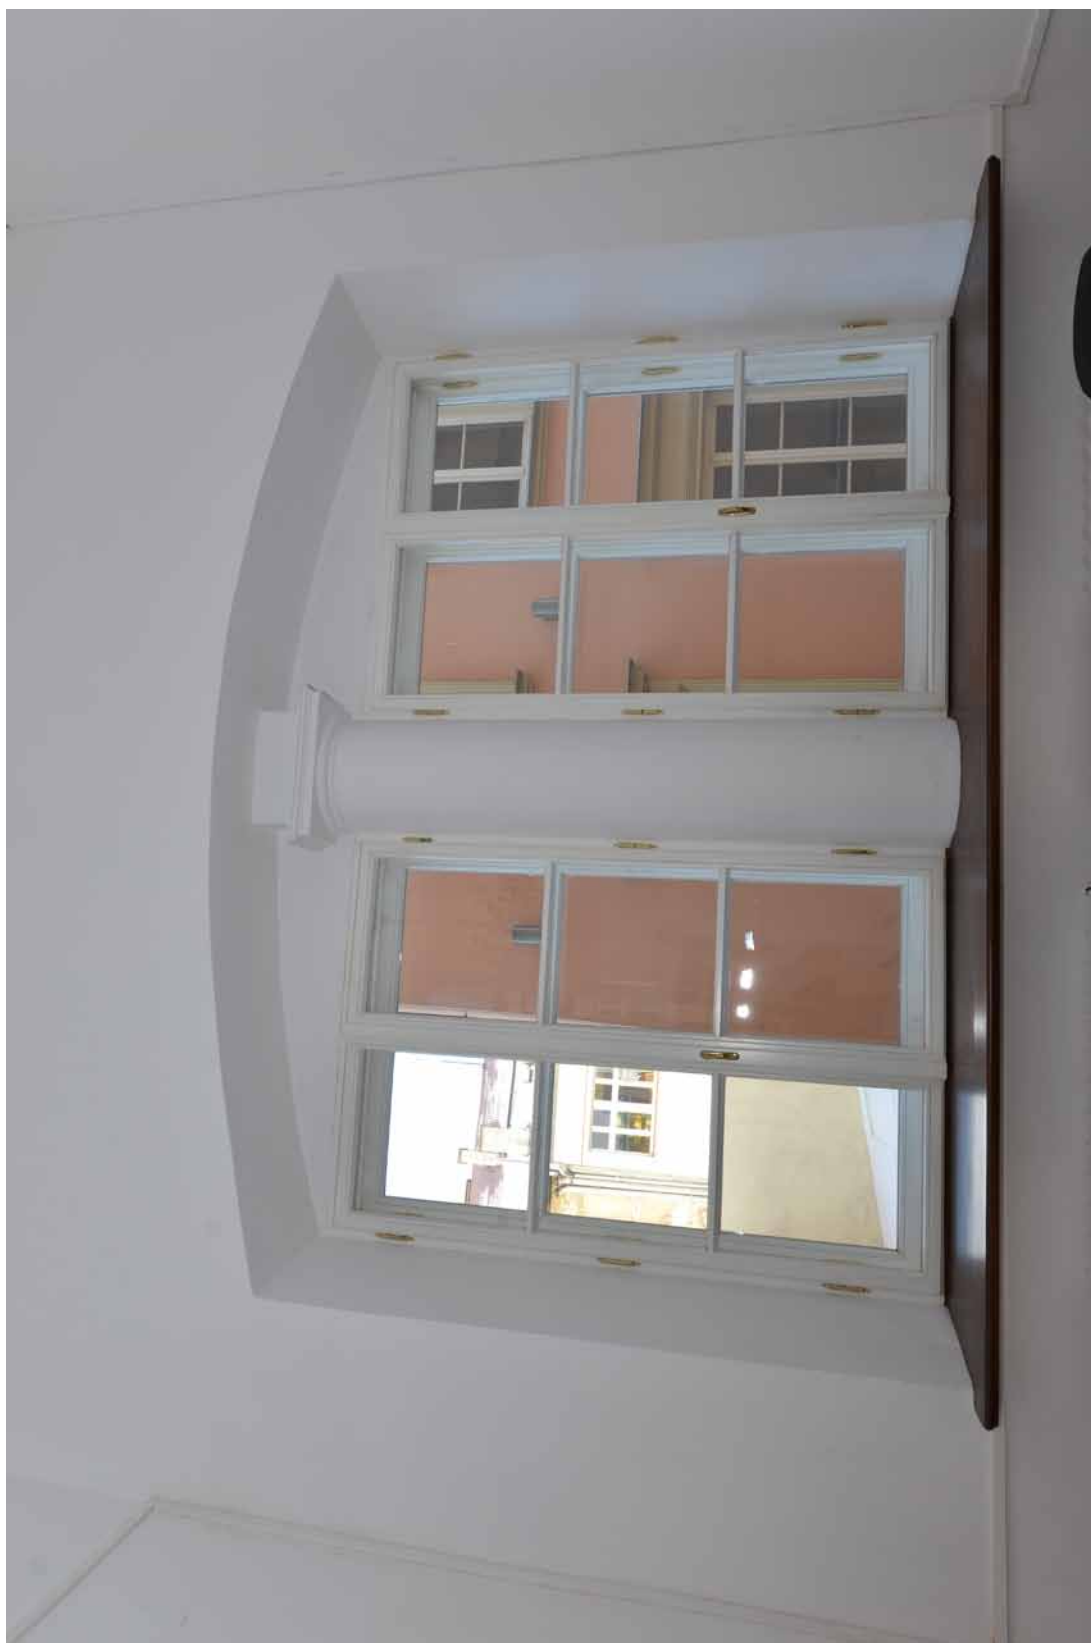
Fot. Nr 56 Kamienica przy ul. Kanoniczej 1. Politechnika im. T. Kościuszki w Krakowie. Widok biforiowego okna w pomieszczeniu nr 102 na I piętrze. Niekonsekwentnie zamalowana piaskowcowa kolumna dekorująca okno — powinien być ekspozowany kamień. Stan przed konserwacją, grudzień 2014 roku.

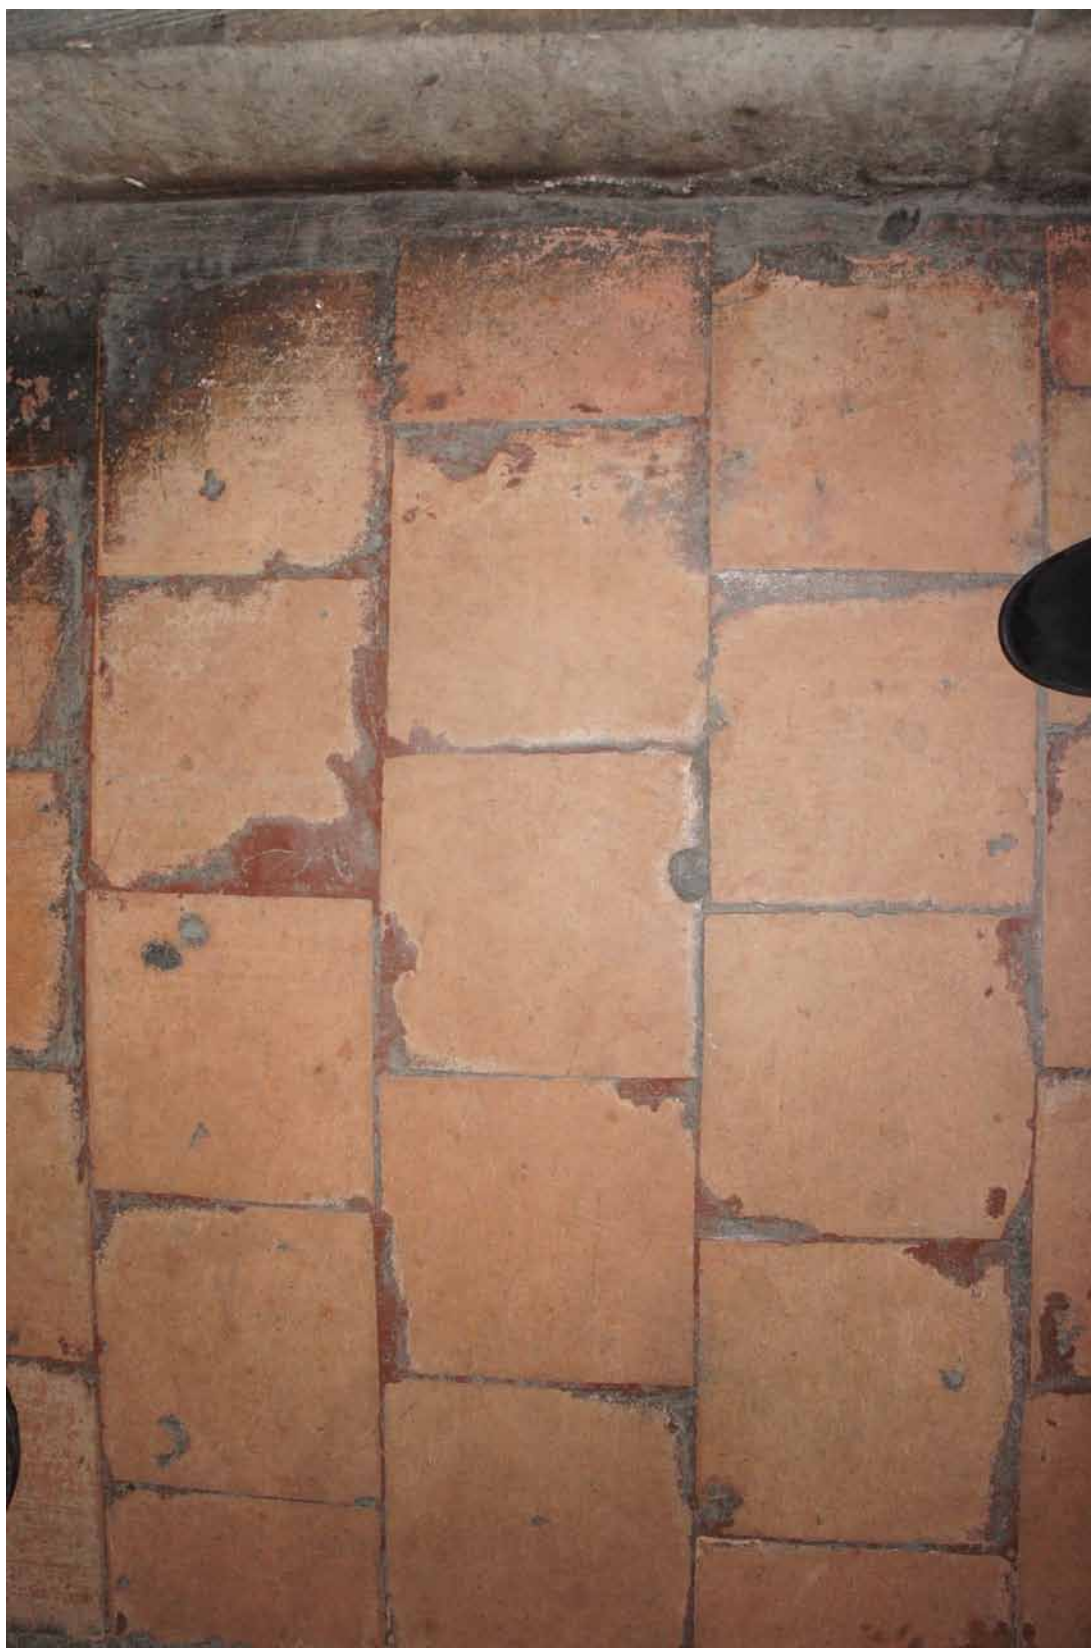
Fot. Nr 57 Kamienica przy ul. Kanoniczej 1. Politechnika im. T. Kościuszki w Krakowie. Widok typowych uszkodzeń dla większości ceramicznych posadzek w piwnicy i na parterze kamienicy. Stan przed konserwacją, grudzień 2014 roku.

6. Uzupełnienie ubytków szkliva — brzegów i narożników płytek żywicą poliestrową do konserwacji marmuru i ceramiki f-my Akemi. Barwienie w masie indywidualnie do otoczenia Opracowanie faktury, szlifowanie.
7. Uzupełnienie ubytków spoin spoiną barwioną w masie f-my Remmers.
8. Hydrofobizacja i impregnacja preparatem silikonowym Funcosil WS firmy Remmers.

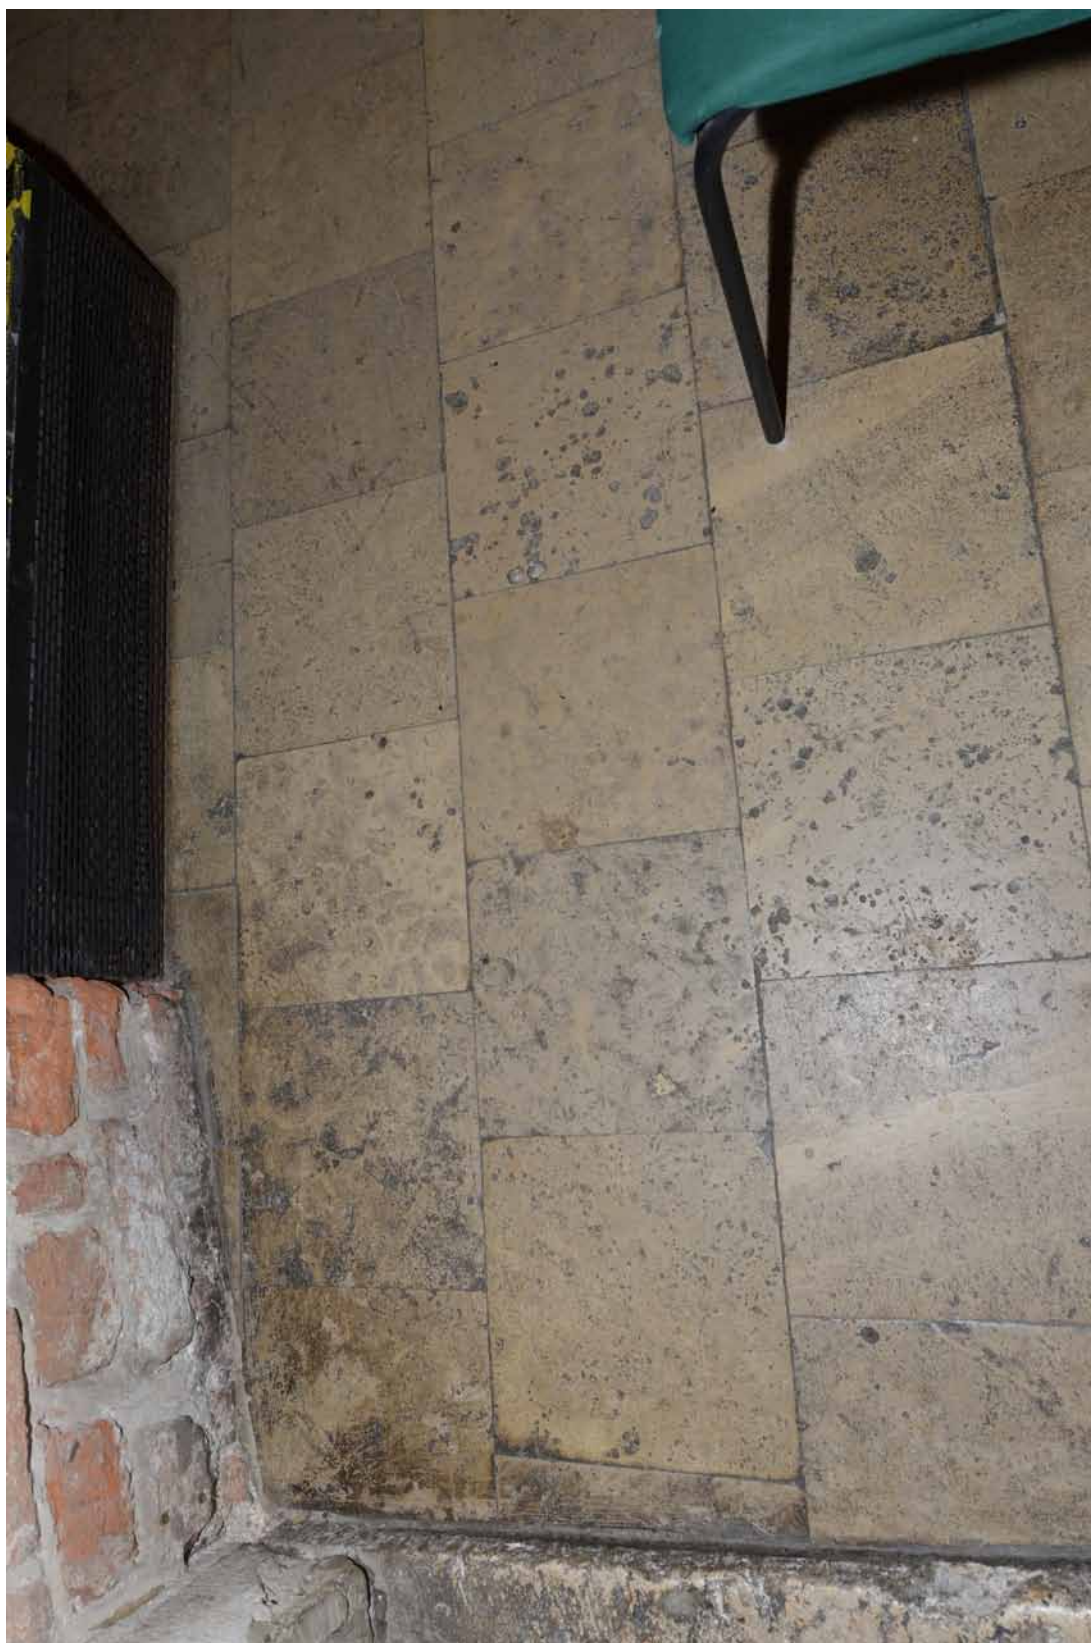
Fot. Nr 58 Kamienica przy ul. Kanoniczej 1. Politechnika im. T. Kościuszkiw Krakowie. Widok typowych uszkodzeń dla większości wykonanych z marmuru morawickiego posadzek w piwnicy i na parterze kamienicy. Stan przed konserwacją, grudzień 2014 roku.

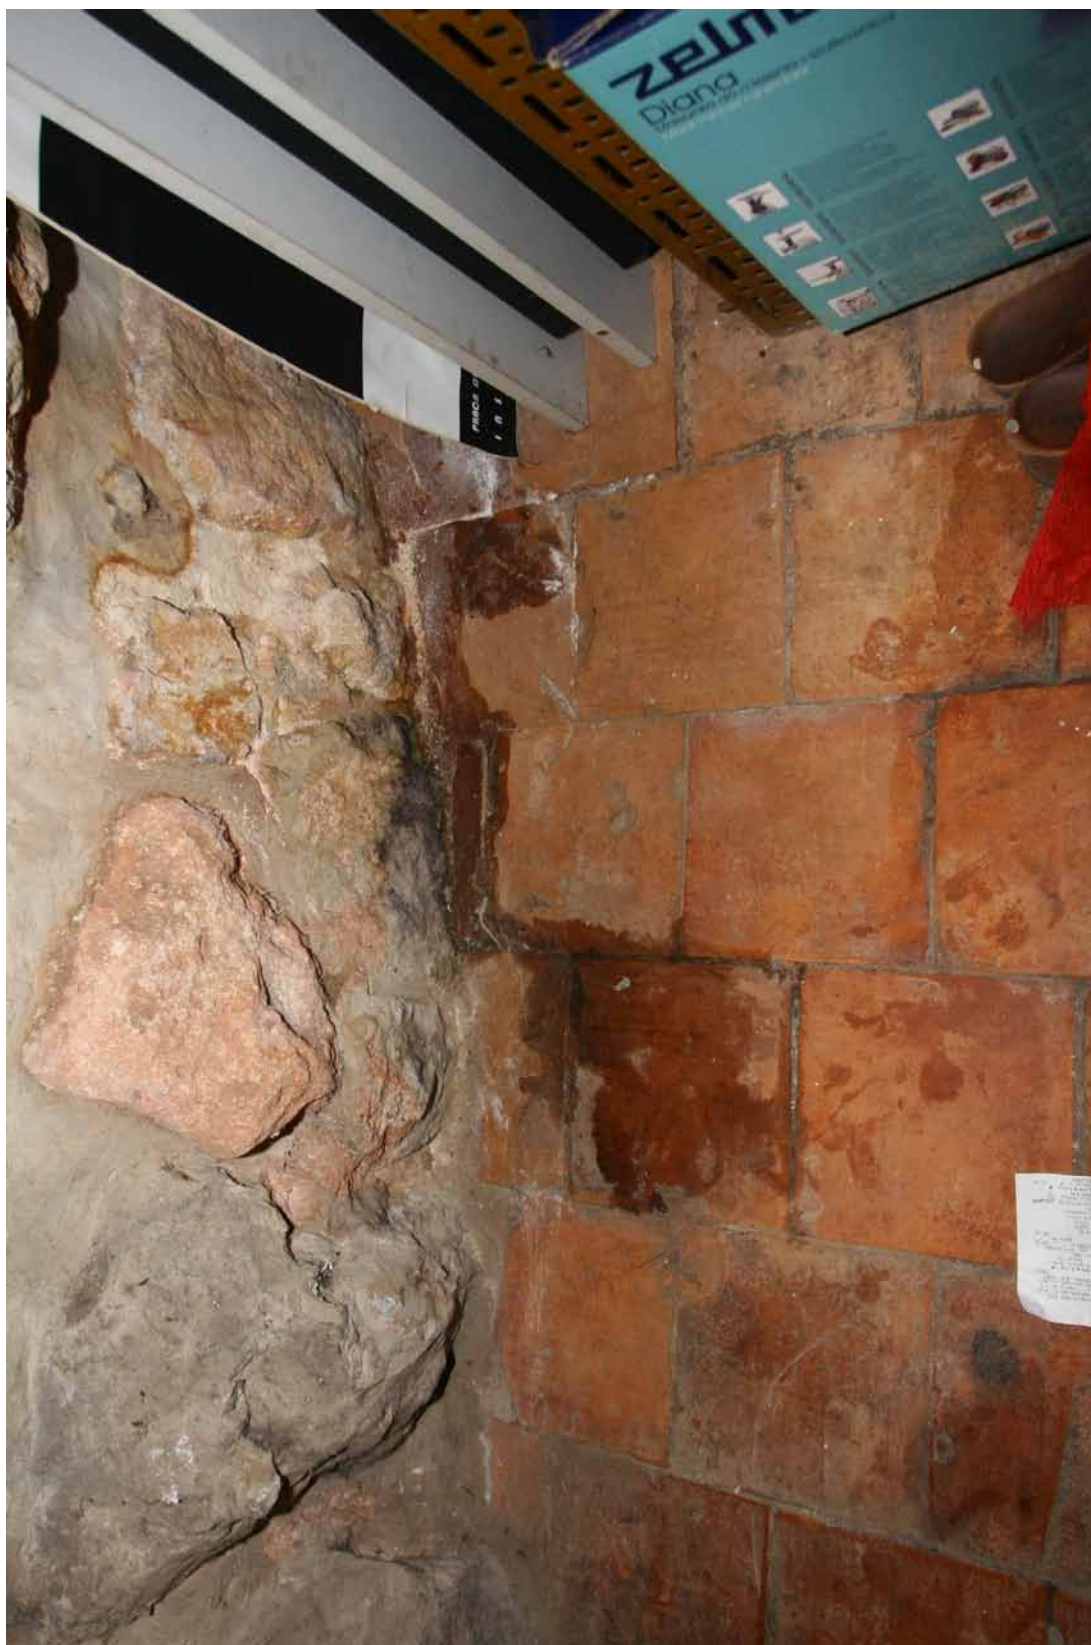
Fot. Nr 59 Kamienica przy ul. Kanoniczej 1. Politechnika im. T. Kościuszki w Krakowie. Widok typowych uszkodzeń dla większości wykonanych z marmuru morawickiego posadzek w piwnicy i na parterze kamienicy. Stan przed konserwacją, grudzień 2014 roku.
