EKSPERTYZA STANU TECHNICZNEGO

Budynku Siedziby Nadleśnictwa Chojna przy ul. Szczecińskiej 36 w Chojnie

Sierpień 2017 r.

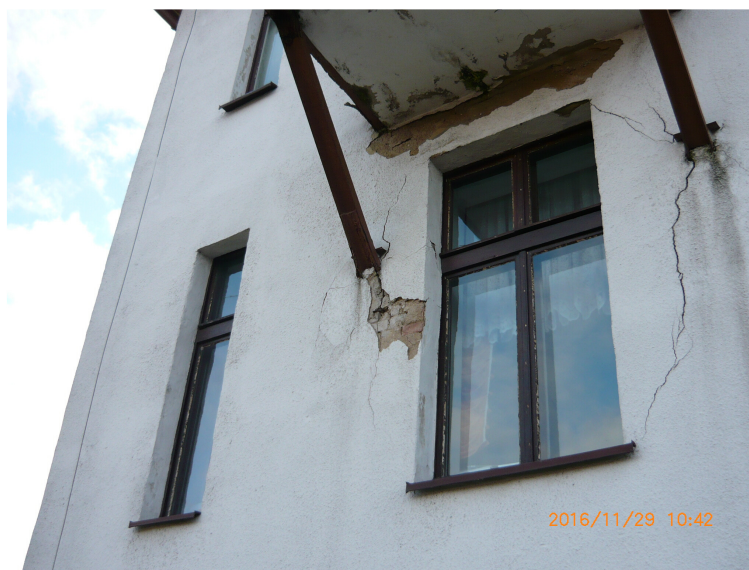
Stwierdzono miejscowe uszkodzenia ścian na zewnątrz budynku w obszarze podparcia zastrzałów balkonów na elewacji tylnej. (Zdjęcie nr 1). Są to uszkodzenia wynikające z nieprawidłowego wykonania mocowania elementów stalowych do muru w części elewacyjnej.

Znaczne uszkodzenia ścian nie mają charakteru zagrażającego dla bezpieczeństwa budynku, rysy i pęknięcia występują jedynie w części zewnętrznej przekroju muru w obszarze balkonów. Uszkodzenia wewnątrz budynku mają charakter miejscowy i nie stanowią zagrożenia dla bezpieczeństwa elementu konstrukcyjnego jakim są ściany nośne.

Zaobserwowane uszkodzenia, które występują od strony zewnętrznej lub wewnętrznej muru, mogą świadczyć, że ściany zewnętrzne są wykonane jako ściany warstwowe, z układem część nośna, pustka powietrzna i część elewacyjna. Rysy i pęknięcia występują tylko od jednej strony muru, nie mając kontynuacji od drugiej strony.

Zdjęcie nr 1: Uszkodzenie muru w miejscach oparcia balkonów na ścianie

- k.) Wykonać naprawy uszkodzonych ścian budynku:
 - w miejscu podparcia balkonów rozluźnione cegły usunąć i przemurować lub po stwierdzeniu, że cegły nie uległy uszkodzeniu uzupełnić spoiny nowymi zaprawami oraz otynkować.

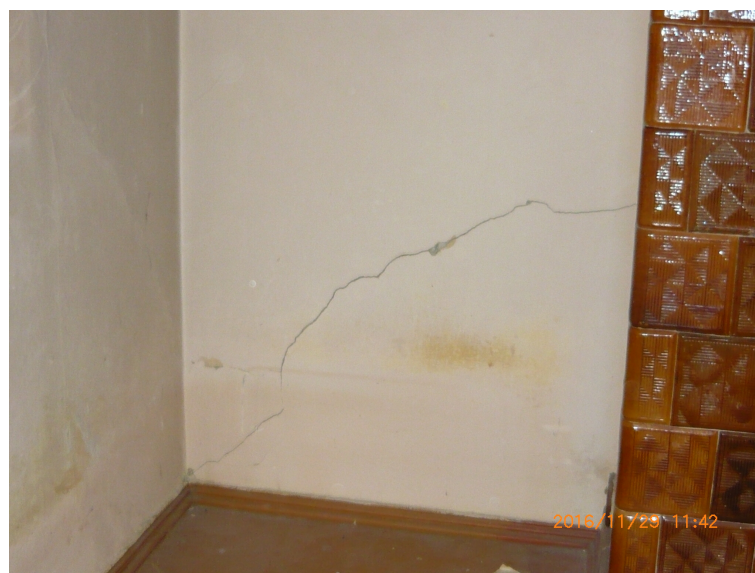
W trakcie wizji lokalnej zaobserwowano również wewnątrz budynku lokalne zarysowania ścian murowanych zewnętrznych. (Zdjęcie nr 2) Po rozmowie z użytkownikami lokali mieszkalnych można założyć, że przyczyną powstania rys są drgania przenoszone z ulicy Szczecińskiej podczas ruchu ciężkich pojazdów transportowych.

Zdjęcie nr 2: Rysy na ścianach wewnątrz budynku

- rysy i pęknięcia murów należy naprawić poprzez wmurowanie prętów poziomych Ø4-5mm na całej długości uszkodzenia.
- l.) Uszkodzony komin na poziomie II kondygnacji pomiędzy pomieszczeniami 2/4 i 2/5 należy przemurować i uszczelnić. Zaleca się wykorzystać do uszczelnienia folię wewnątrz kanałów w systemie Alufol.

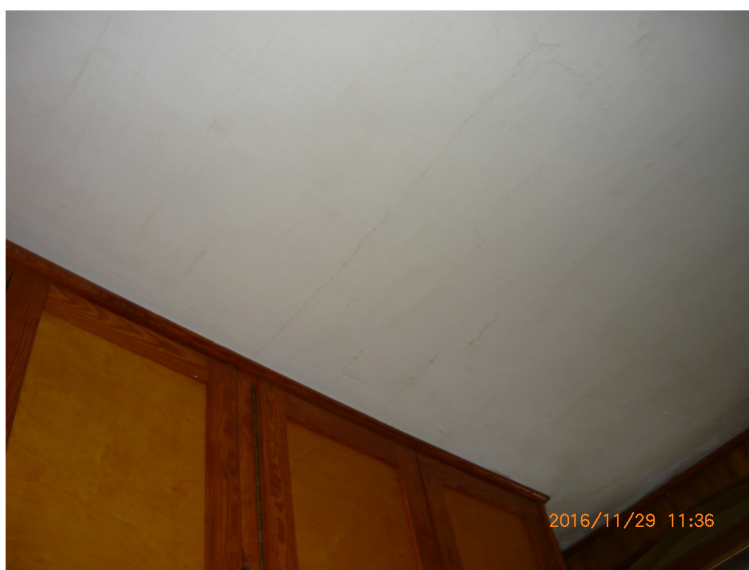
Stwierdzono na kondygnacjach wzdłuż drewnianych belek stropowych rysy na tynkach okładzin sufitów. (Zdjęcie nr 3) Rysy te są typowymi uszkodzeniami dla stropów drewnianych wynikającymi z ciągłej pracy tego typu elementów zarówno od obciążeń użytkowych jak i wpływu czynników zewnętrznych na drewno. Nie są to uszkodzenia zagrażające bezpieczeństwu budynku.

Zdjęcie nr 3: Widoczne rysy wzdłuż drewnianych belek stropowych

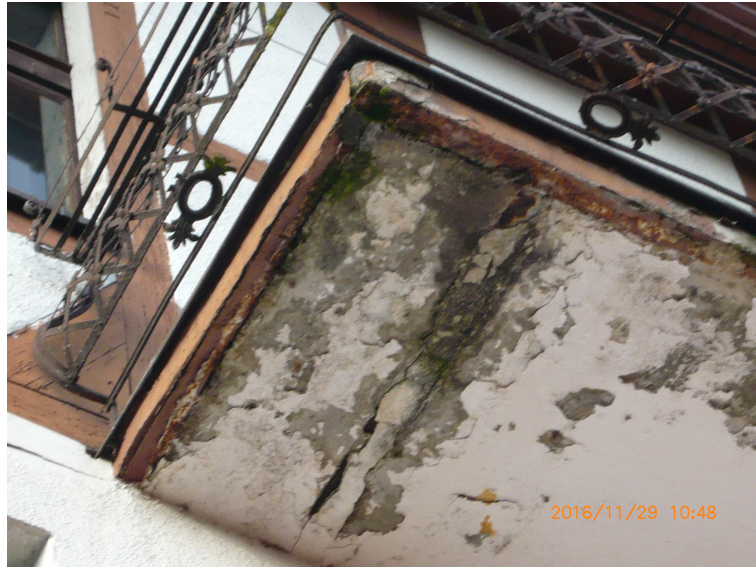
Stalowe elementy nośne balkonów uszkodzone przez korozję nie nadające się do dalszego użytkowania. (Zdjęcie nr 4)

Stan techniczny balkonów i loggii ocenia się na zły.

Zdjęcie nr 4: Stalowa konstrukcja balkonów uszkodzona przez korozję

- g.) Wykonać rozbiórki wszystkich balkonów i loggii.

- h.) W związku z decyzją Zamawiającego należy odtworzyć balkon w elewacji wschodnie. Balkon należy wykonać jako nowy ze stalowych elementów nośnych odpowiednio zakotwionych w części stropowej budynku.

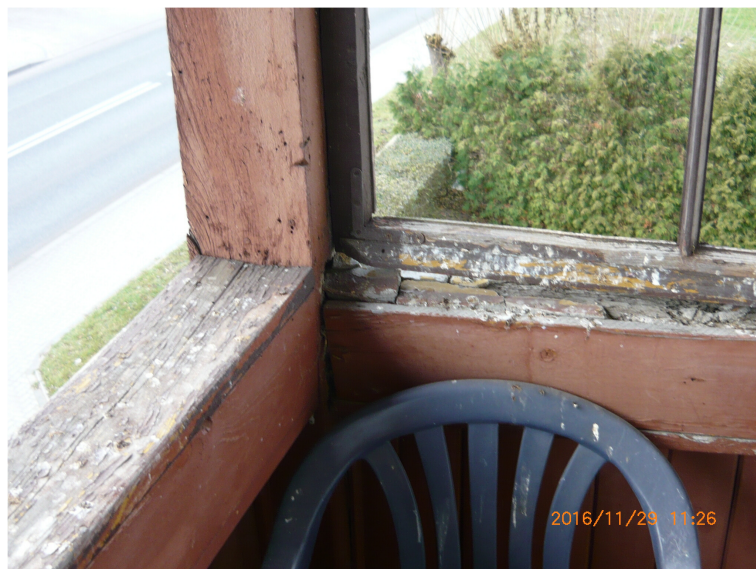
Największe zastrzeżenia budzą stropy nad II kondygnacją w miejscu dwóch loggii od strony elewacji południowej. Są to stropy drewniane, które były narażone na oddziaływanie czynników atmosferycznych. W miejscach wykuszy i loggii od strony południowej na etapie budowy po dokonaniu odkrywek należy poddać ocenie stanu technicznego wszystkie elementy konstrukcyjne stropów. Decyzję o ich naprawie lub wymianie należy podjąć w porozumieniu z projektantem.

W budynku znajdują się dwie loggie od elewacji południowej. Loggie w konstrukcji drewnianej z zadaszeniem. W elementach drewnianych nośnych stwierdzono wiele uszkodzeń spowodowanych oddziaływaniem czynników atmosferycznych. (Zdjęcie nr 5) Wszystkie elementy nie nadają się do dalszego użytkowania.

Zdjęcie nr 5: Drewniane elementy nośne loggii od strony elewacji południowej

- i.) Loggie należy odtworzyć na podstawie rysunków inwentaryzacyjnych z zachowaniem istniejących drewnianych elementów architektonicznych. Jako element nośny stropu pod loggiami wykonać strop żelbetowy monolityczny na stalowych belkach nośnych.

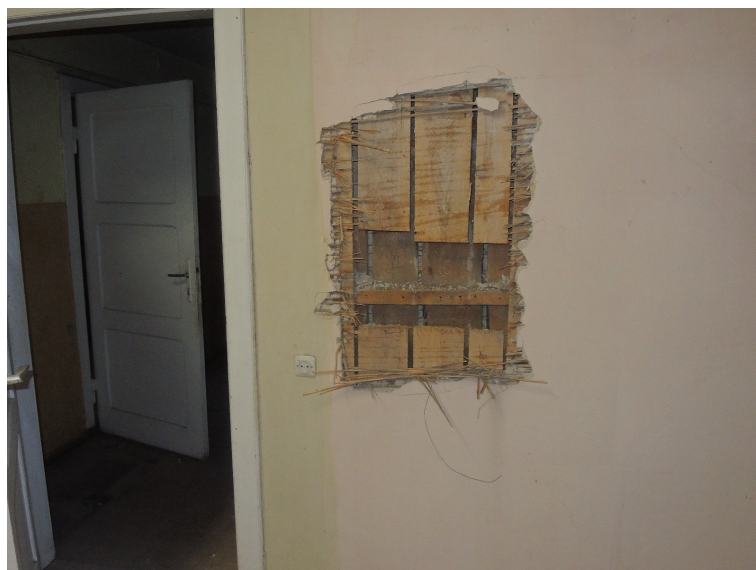
Ścianki działowe na poddaszu (kondygnacja IV) w konstrukcji lekkiej drewnianej. (Zdjęcie nr 6)

Ścianki w konstrukcji drewnianej nie nadają się do dalszego użytkowania.

Stan techniczny murowanych ścian działowych ocenia się na dobry, ścian działowych w konstrukcji lekkiej drewnianej jako niżej średniego (lichy).

Zdjęcie nr 6: Ściany działowe IV kondygnacji w lekkiej konstrukcji drewnianej

- e.) Usunąć wszystkie niemurowane ścianki działowe kondygnacji mieszkalnych.
- f.) Wykonać nowe ścianki działowe dopasowane do przyjętego układu pomieszczeń. Ścianki należy wykonać metodą suchej zabudowy lub jako murowane z materiałów lekkich, takich jak gazobeton. W przypadku murowanych ścianek działowych należy wykonać podciągi z belek stalowych dla oparcia tych ścian. Nie dopuszcza się dodatkowo dociążać drewnianych belek stropu.

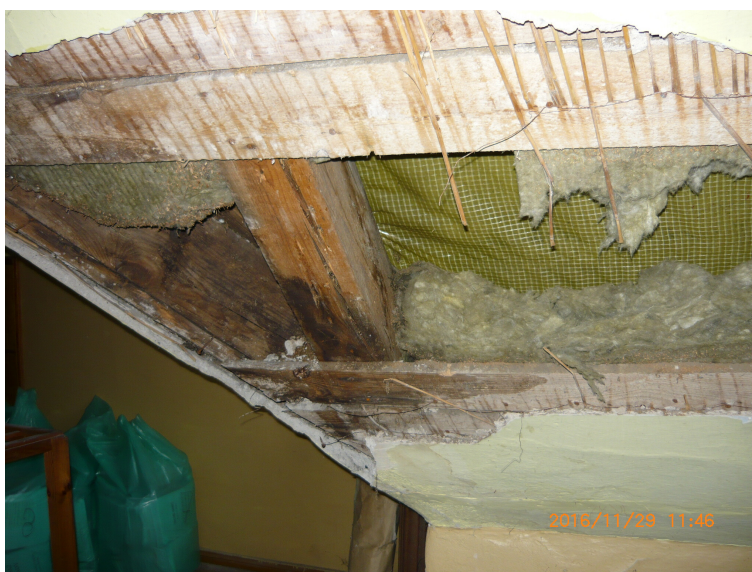
W trakcie wizji lokalnej natomiast uwidocznione zostały w miejscach braku okładzin i wykonanych odkrywek uszkodzenia elementów drewnianej więźby dachowej na kondygnacji IV. Widać również miejsca gdzie były wcześniejsze nieszczelności pokrycia dachowego, co miało wpływ na korozję biologiczną elementów. (Zdjęcia nr 9)

Zdjęcie nr 9: Uszkodzenia przez korozję biologiczną elementów drewnianych więźby dachowej na IV kondygnacji

- n.) Uszkodzone przez korozję biologiczną lub szkodniki elementy drewniane konstrukcji stropów i więźby dachowej należy wymienić na nowe.
- o.) Wszystkie pozostawione elementy drewniane należy zaimpregnować.

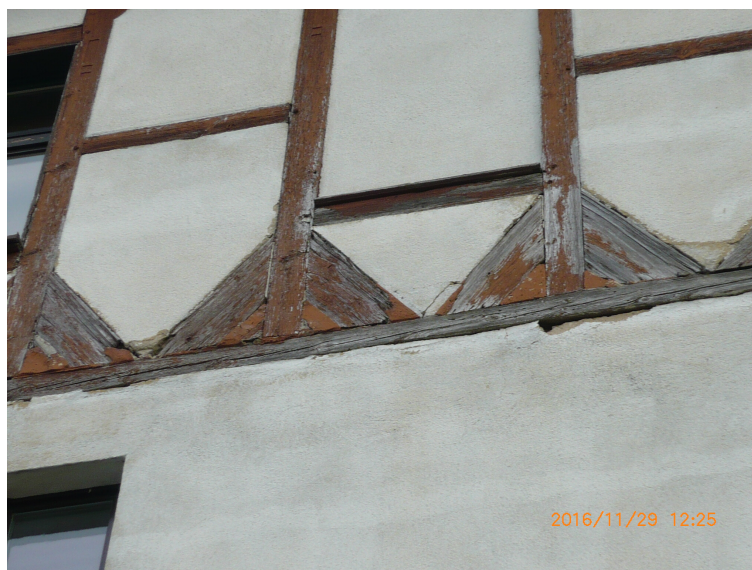
Elementy drewniane detali architektonicznych znajdujące się na elewacji ze względu na brak okresowej, bieżącej konserwacji uległy również znacznemu uszkodzeniu zarówno biologicznemu jak i mechanicznemu (wyraźne przesunięcia poziome elementów). (Zdjęcie nr 10)

Zdjęcie nr 10: Uszkodzone elementy drewniane więźby dachowej detalu architektonicznego

- c.) Wszelkie uszkodzone elementy ozdobne i detale architektoniczne należy rozebrać i usunąć, a następnie odtworzyć lub wykonać w taki sposób, aby były one zgodne z obecną stylistyką budynku, po uzgodnieniu z Konserwatorem Zabytków. Pozostałe należy oczyścić i zabezpieczyć zgodnie z technologią wskazaną w projekcie budowlanym.

- j.) Należy rozebrać a następnie odtworzyć drewniane elementy nośne wiązarów elewacyjnych na IV kondygnacji. Po zamontowaniu elementów drewnianych należy odtworzyć poprzez zamurowanie wypełnienia pól.

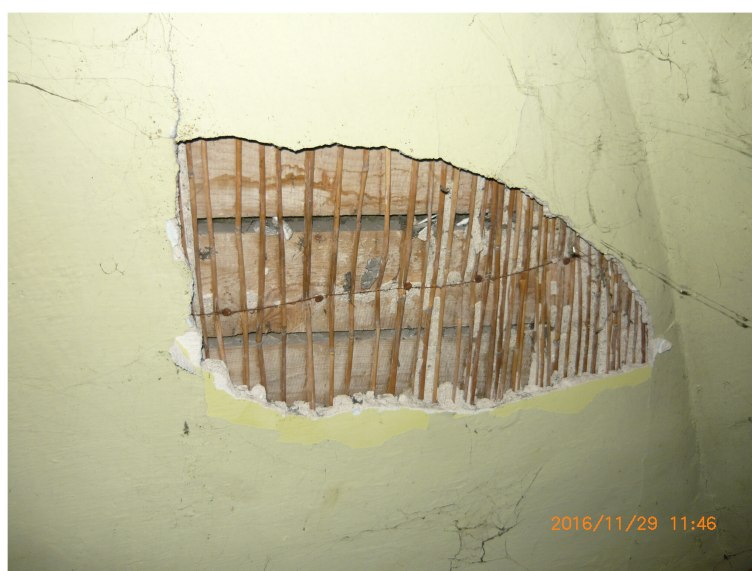
Tynki ścian IV kondygnacji na elementach konstrukcji drewnianych wapienne na matach trzciniowych. Tynki cementowo – wapienne wewnątrz budynku nie wykazują uszkodzeń lub spulchnień zaprawy. Tynki wapienne na podkładach z mat trzciniowych uszkodzone nie nadające się do dalszego użytkowania. (Zdjęcie nr 11)

Zdjęcie nr 11: Zły stan techniczny tynków wapiennych na IV kondygnacji

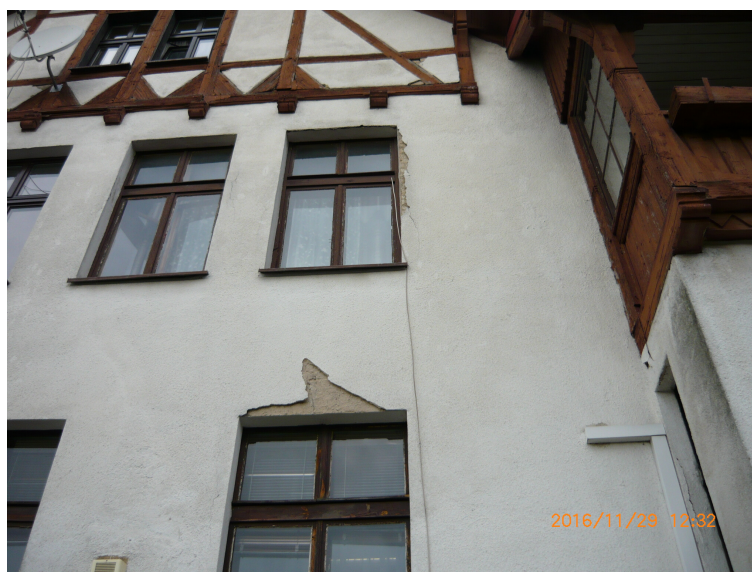
Na zewnątrz budynku tynk cementowo – wapienny w niektórych miejscach uszkodzony. (Zdjęcie nr 12).

Stan techniczny tynków wewnętrznych określa się od złego (tynki wapienne) do dobrego (tynki cementowo – wapienne). Stan techniczny tynków zewnętrznych określa się jako średni.

Zdjęcie nr 12: Uszkodzenia tynków zewnętrznych
