**Ekspertyza techniczna murowanego komina
znajdującego się na terenie kampusu
Politechniki Krakowskiej**

ZLECENIODAWCA: DZIAŁ INWESTYCJI I REMONTÓW
w/m

Kraków, wrzesień 2017

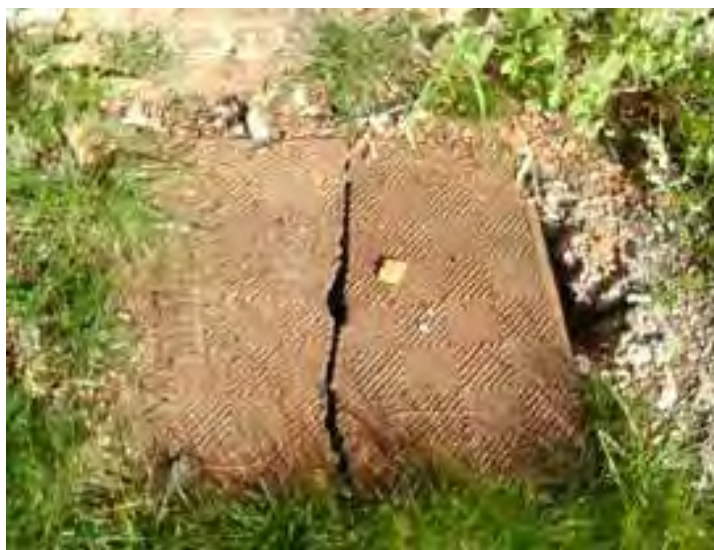
Rys. 4.4. Właz pozwalający na wejście do wnętrza komina przez czopuch

Wejście do wnętrza komina znajduje się od strony zachodniej poprzez czopuch. Właz do komina o wymiarach 60 cm x 60 cm przekryty jest żeliwną pokrywą, która posadowiona jest w poziomie terenu. Nakrywa włazu jest pęknięta przez środek i w zasadzie nie chroni przed dostaniem się do wnętrza komina [Rys. 4.4].

- usunięcie popiołu, sadzy i drobinek cegły ze środka komina, które opadły na dół w wyniku eksploatacji komina oraz destrukcji cegły;
- wymiana żeliwnego nakrycia, które pełni funkcję wjazdu do wnętrza komina (obecne nakrycie jest pęknięte);

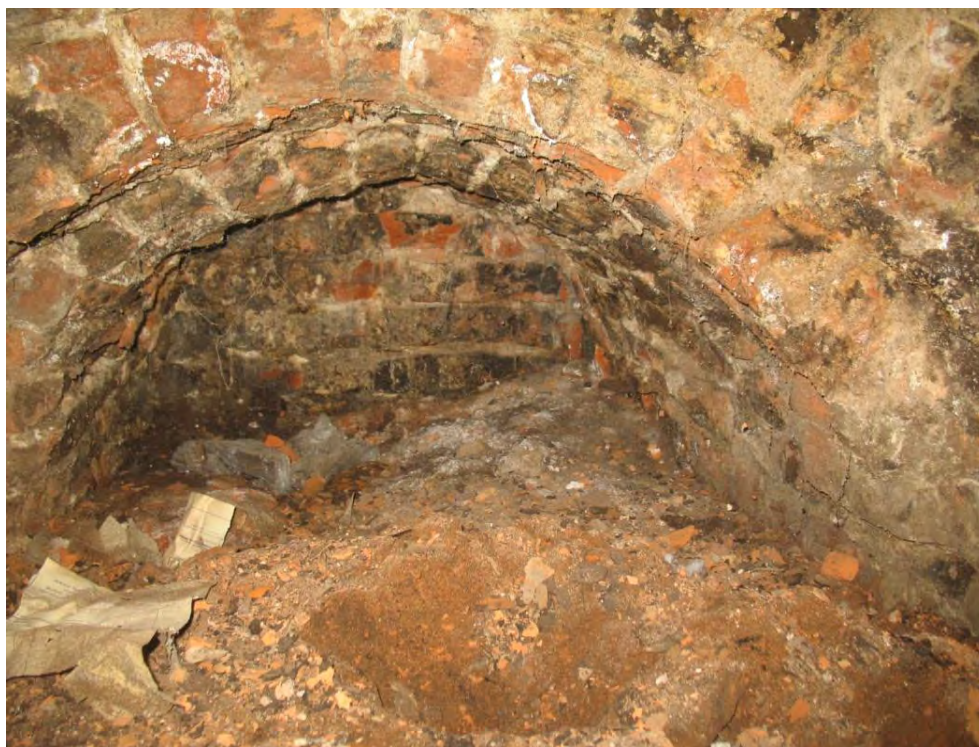
Rys. 4.6. Czopuch nieużytkowany, stan istniejący

Można zauważyć, że na samym dole w środku komina, w tak zwanym odpopielaczu, znajduje się bardzo duża ilość popiołu, sadzy oraz znaczne ilości gruzu ceglanego. Świadczy to o dużym stopniu degradacji cegły we wnętrzu komina.

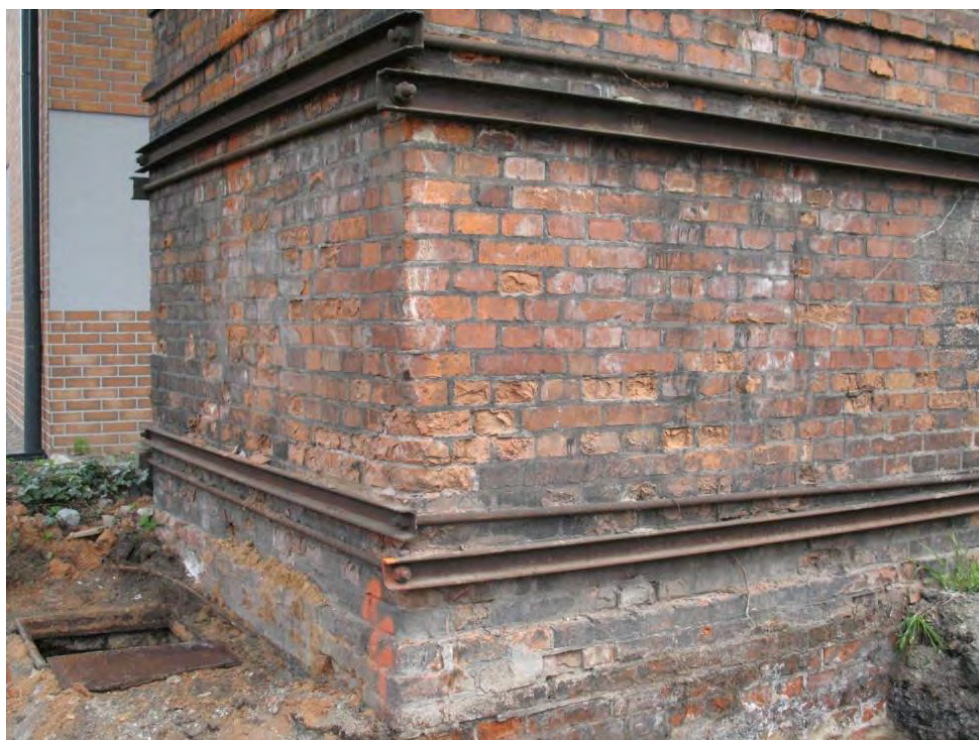
Rys. 4.7. Cokół, stan istniejący

Cokół w dwóch poziomach spięty jest stalowymi ściągami (na wysokości 0,20 m od poziomu terenu – ceownik C80; na wysokości 1,60 m od poziomu terenu – ceownik C100), które wzmacniają konstrukcję. Na fotografii [Rys. 4.7] przedstawiono widok istniejącego stanu cokołu komina. Szczegółowa analiza występujących zniszczeń na obszarze tego fragmentu konstrukcji zostanie przedstawiona w dalszej części opracowania.

- naprawa stalowych ściągow zamontowanych na cokole komina, zwłaszcza na ścianie północnej;
- odpowiednie zabezpieczenie antykorozyjne wszystkich stalowych obręczy zamontowanych na trzonie komina;

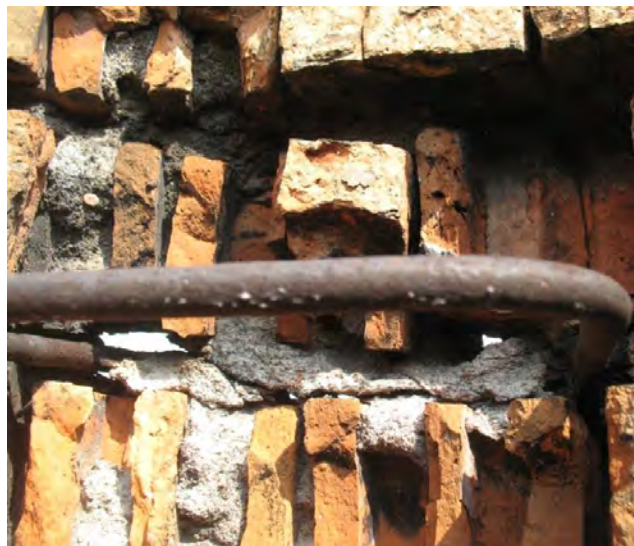
Rys. 4.11. Poluzowany szczebel

ostatni szczebel (pierwszy od góry) jest poluzowany [Rys. 4.11], dlatego też nie należy z niego korzystać. Powierzchnia prętów stalowych, z których wykonano szczeble jest pokryta warstwą korozji. Nie stanowi to jednak zagrożenia dla ich użytkowania, pomijając szczebel na samej górze, który jest nieprzydatny to użytku.

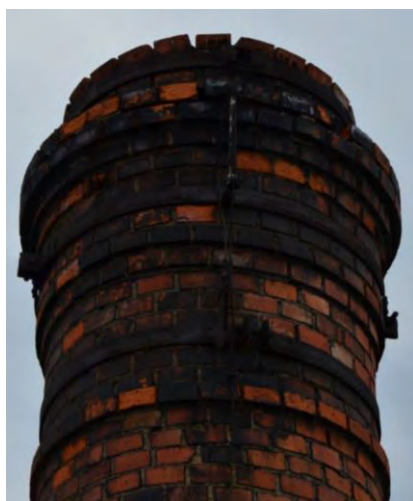
Stan instalacji odgromowej w przedmiotowym kominie jest w bardzo zły stanie, i z całą pewnością nie jest skuteczny. Przedmiotowy komin jako obiekt murowany, powinien być wyposażony w zwód poziomy niski, który usytuowany powinien być na głowicy komina tuż przy jego górnej krawędzi zewnętrznej. W omawianym kominie wykonany został z pierścienia stalowego [Rys. 4.12]. Kolejny element instalacji odgromowej stanowi przewód odprowadzający. Wykonany został z linki stalowej ocynkowanej 7 x 2,5 mm, która spełnia wymagania normowe. Linka jest przymocowana do zewnętrznej powierzchni trzonu komina poprzez haki [Rys. 4.13], które rozmieszczone są co około 1,5 m. Linka jest luźno zawieszona i nie posiada jednak wymaganej ciągłości. W poziomie górnej krawędzi cokołu (+2,5 m nad poziomem terenu) linka jest przzerwana [Rys. 4.14]. Obecnie komin posiada tylko jeden przewód odprowadzający, przez co nie spełnia warunków normy, która wymaga na kominach murowanych wolnostojących zastosowania co najmniej dwóch takich przewodów. Instalacja odgromowa przedmiotowego komina jest zakończona nieprawidłowo. Jak już wspomniano nie zachowana jest ciągłość przewodu odprowadzającego oraz brak jest uziomu. Uziom powinien być wykonany zgodnie z zaleceniami normy. Na kominie nie są jednak zainstalowane żadne urządzenia elektryczne, teletechniczne oraz kontrolno-pomiarowe wymagające ochrony przed bezpośrednimi uderzeniami pioruna, dlatego też nie ma potrzeby instalowania dodatkowych zwodów odprowadzających. Generalnie obiekt wymaga wykonania nowej instalacji chroniącej od wyładowań atmosferycznych.

Rys. 4.12. Instalacja odgromowa, głowica komina

- w trybie natychmiastowym zabezpieczenie cegieł w górnej części komina przed niekontrolowanym upadkiem (np. przez osiatkowanie) ze względu na występujący brak spójności zaprawy z cegłą w kilku ostatnich warstwach;
- naprawa instalacji odgromowej; dla prawidłowego działania instalacji należy zamontować uziom, doprowadzić przewód odprowadzający do prawidłowego stanu (zapewnić ciągłość przewodu) oraz wykonać odpowiednie zabezpieczenie antykorozyjne całości instalacji;
- wycinka drzewa (lub kilku jego gałęzi) znajdującego się w bliskim sąsiedztwie komina;

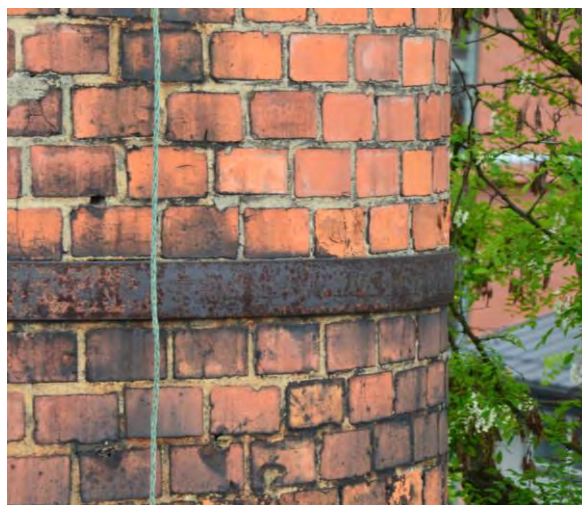
Rys. 4.13. Instalacja odgromowa, luźny przewód odprowadzający

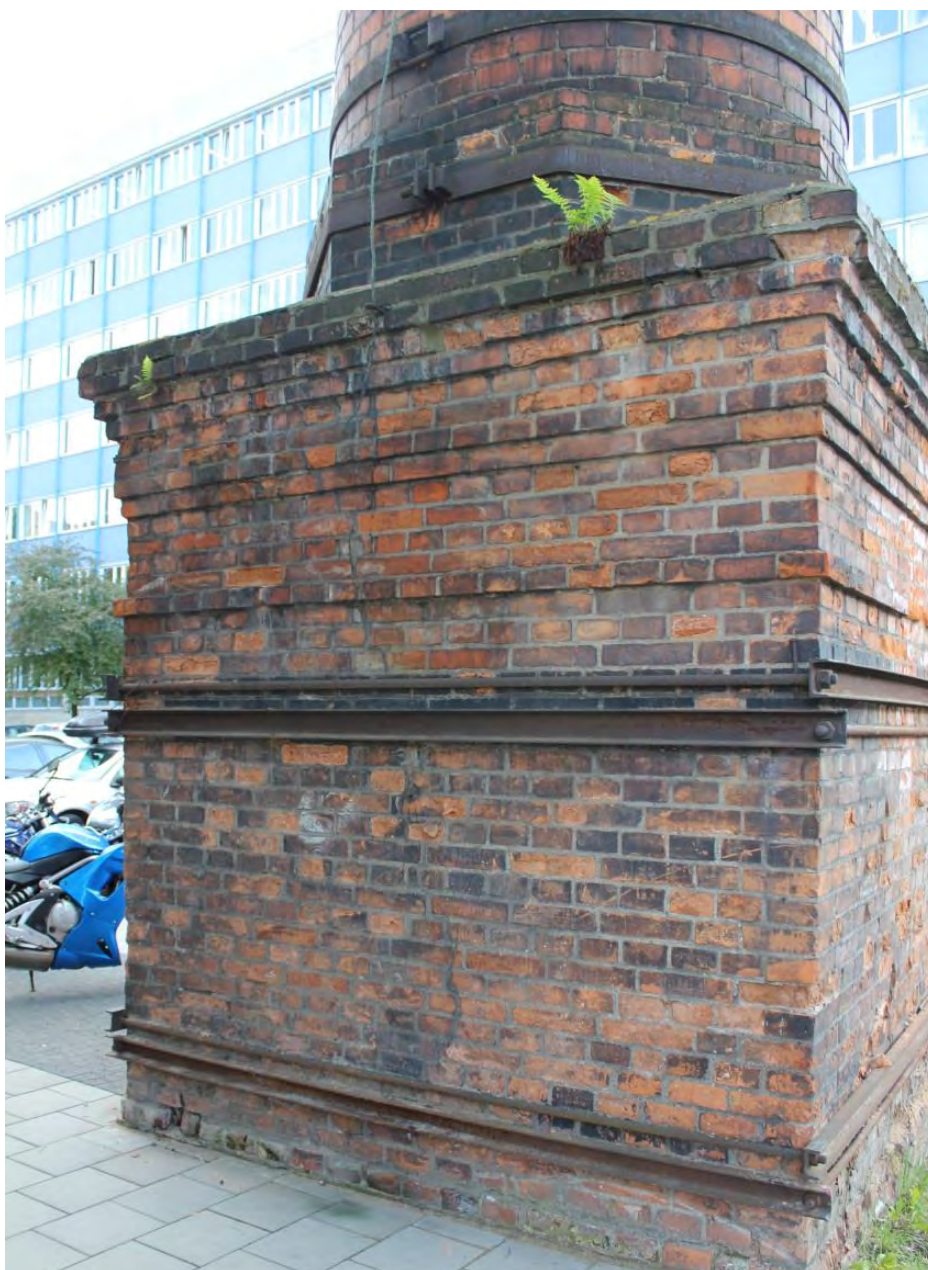
Rys. 4.14. Instalacja odgromowa, brak ciągłości przewodu na wysokości cokołu komina

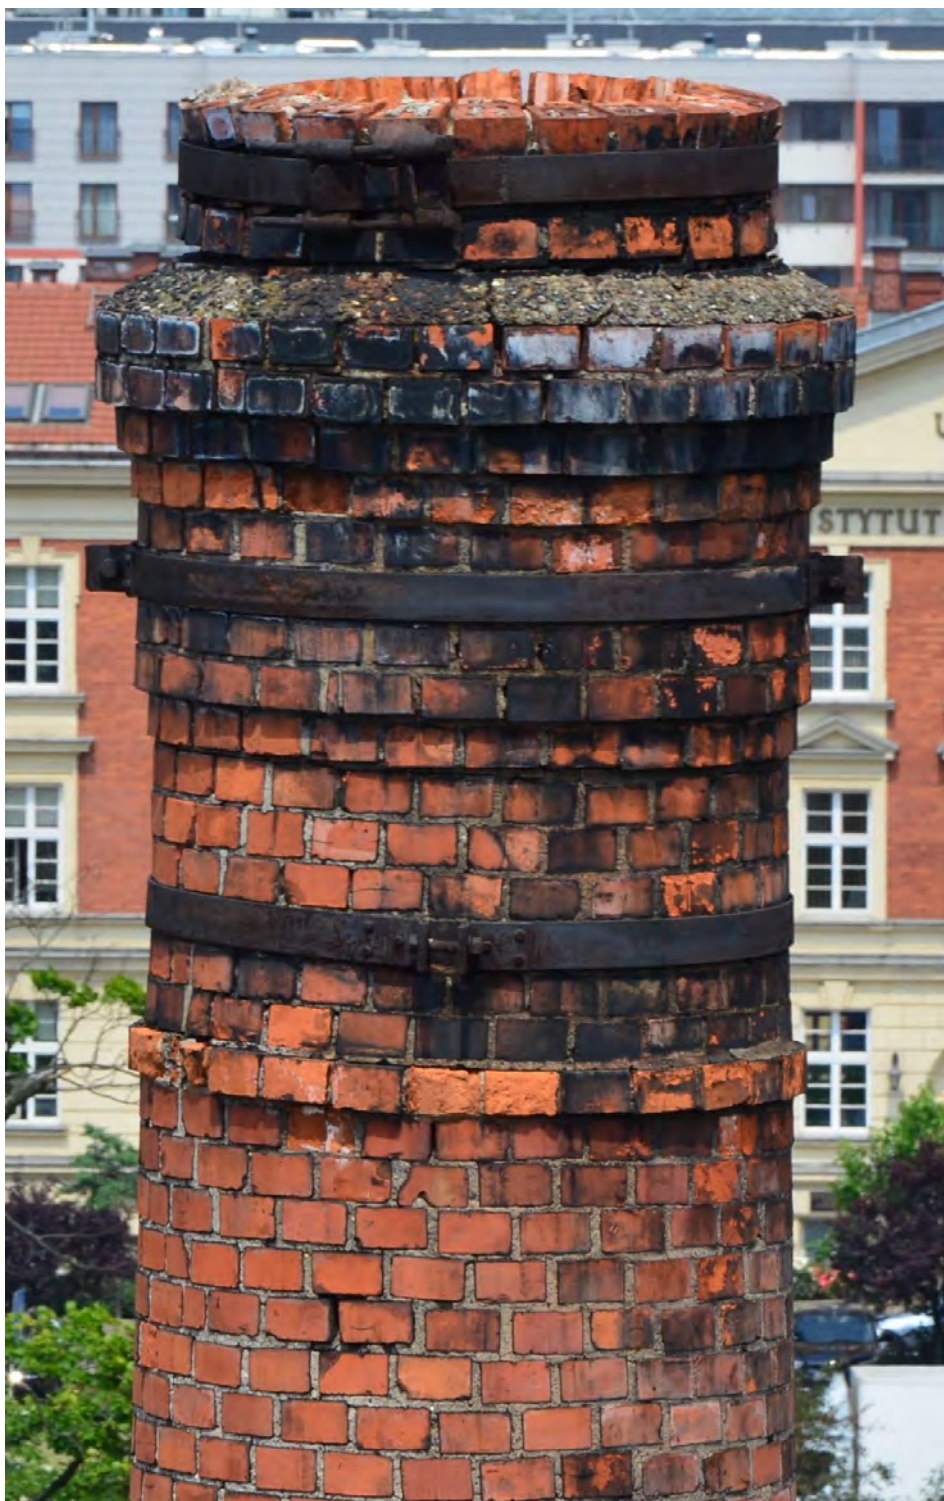
Rys. 4.15. Głowica komina

Głowica komina od zewnątrz jest silnie zniszczona. Poddana silnym działaniom szkodliwych czynników atmosferycznych oraz eksploatacyjnych stanowi najbardziej zniszczoną część komina. Od zewnątrz zauważyć można ciemne przebarwienie cegieł, czarne naloty od dymu/ spalin które odprowadzane były w przeszłości przez komin. Widoczne naloty solne w tej części komina są wynikiem wysokiego zasolenia materiału ceramicznego. Rzadziej pojawia się łuszczenie się cegły, jej osypywanie się oraz rysy poszczególnych cegieł. Spoiny w ostatniej warstwie komina przy wylocie są prawie całkowicie wymyte (wyługowane). Nie spełniają funkcji spajania poszczególnych elementów murowych. Obręcz stalowa przy głowicy jest silnie skorodowana. W okolicach trzeciej obręczy stalowej od góry uwidacznia się poważna rysa. Stan głowicy komina jest niepokojący. Z uwagi na możliwość upadku z dużej wysokości fragmentów cegieł może on zagrażać bezpieczeństwu osób przebywających w bliskim sąsiedztwie obiektu. Aktualny stan głowicy komina przedstawia poniższa fotografia [Rys. 4.15].

- Ogólny stan komina określa się jako zadawalający, za wyjątkiem jego górnej części tj. głowicy. Należy podkreślić, że w czasie wizji lokalnej stwierdzono silny stopień degradacji zaprawy w tej części komina. Tekstura zaprawy jest bardzo rozluźniona i nie stanowi na dzień dzisiejszy odpowiedniego materiału spoinującego, spełniającego swoją pierwotną funkcję. Oznacza to, że cegły znajdujące się w rejonie głowicy stanowią rząd luźno poukładanych cegieł. Stanowi to realne zagrożenie upadku z dużej wysokości fragmentów muru.

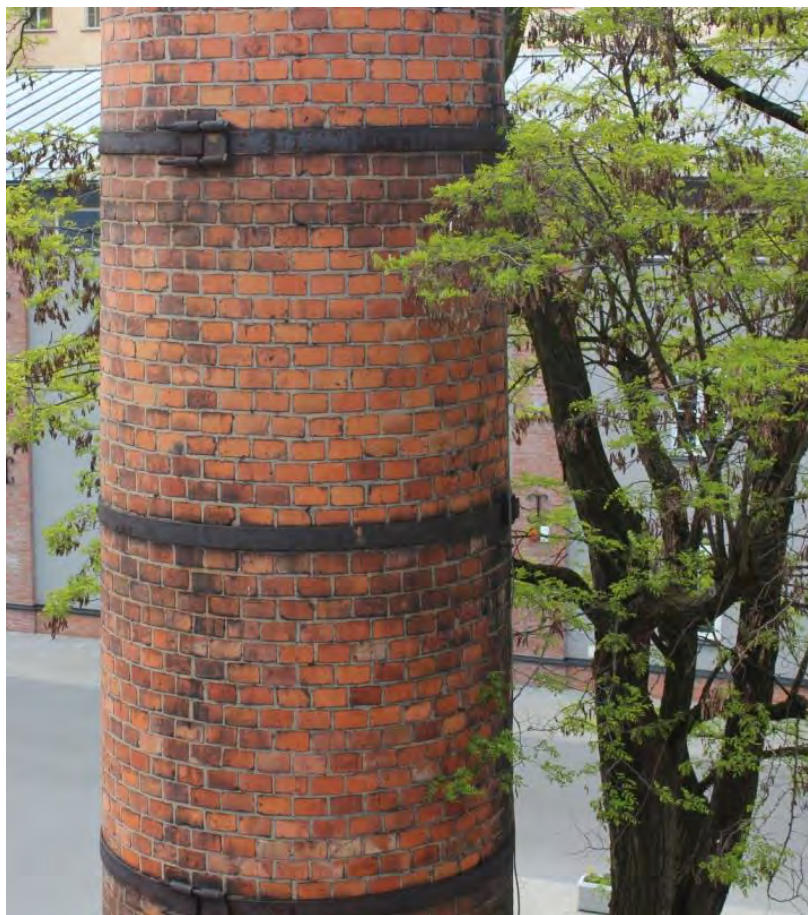
Rys. 4.16. Widok zewnętrzny trzonu części środkowej

W środkowej części trzonu [Rys. 4.16] nie występują istotne uszkodzenia, jednakże widoczne są zarysowania oraz lokalne mniejsze zniszczenia, które w większości przypadków dotyczą pojedynczych cegieł. Ogólny stan trzonu od zewnątrz jest w większości dobry, zauważalne są jednak drobne uszkodzenia, niespoistość zaprawy, pojedyncze krótkie rysy oraz spękania lic cegieł.

W tej części zewnętrzna powierzchnia trzonu narażona jest na oddziaływanie drzewa rosnącego obok komina.

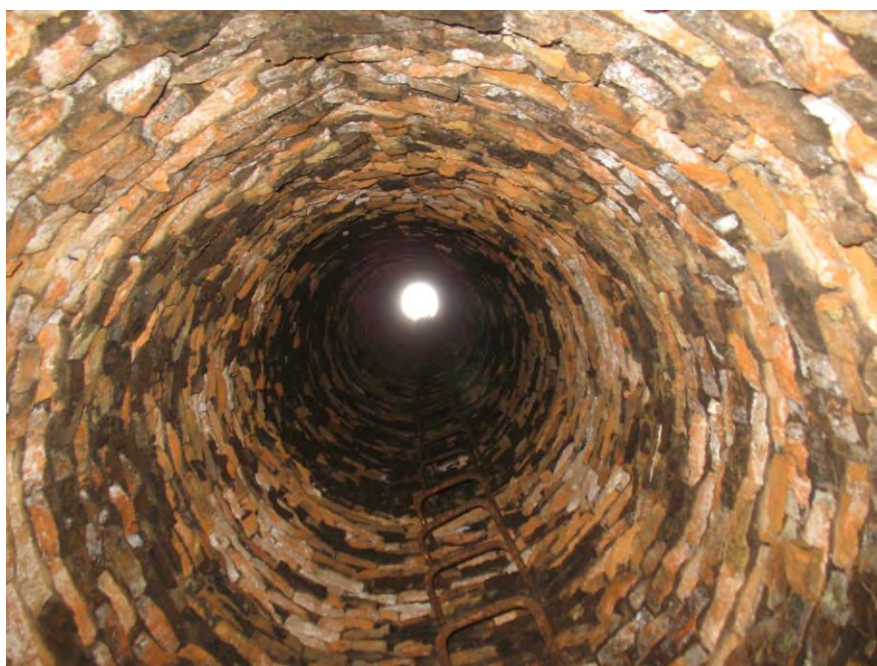
Rys. 4.17. Wnętrze trzonu komina

Ceramika wewnątrz komina jest silnie skorodowana [Rys. 4.17÷4.18]. Występują liczne białe przebarwienia, zmiany barwy cegieł (czarny kolor spowodowany sadzą) a także zapylenie cegieł. Trzon zwłaszcza w górnej części został poddany destrukcyjnym działaniom o charakterze ługującym. Skutkiem tych działań jest zły stan cegieł oraz ubytki spoiny. W kilku miejscach spoina została wypłukana w takim stopniu, że występuje prześwit między cegłami.

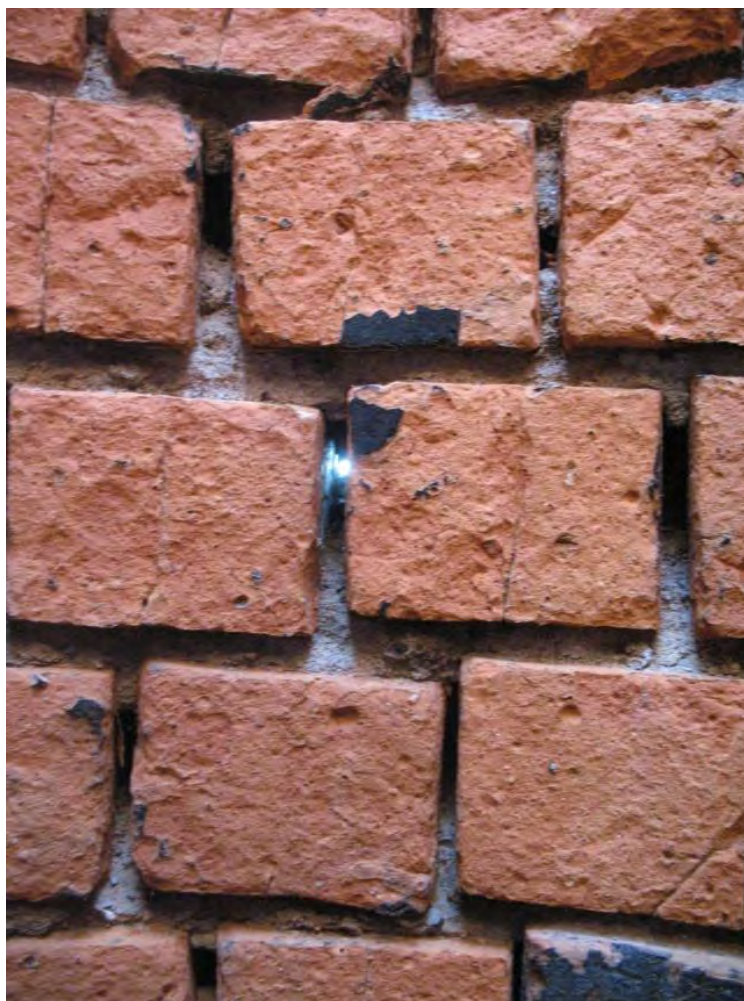
Od wnętrza głowica komina jest w bardzo złym stanie. W tej części ceramika została mocno zniszczona. Daleko idące skutki destrukcyjnego działania czynników zewnętrznych oraz odprowadzanych spalin doprowadziły w niektórych miejscach do całkowitej degradacji zaprawy między ceglami, co stanowi istotne zagrożenie. Cegły na samej górze (głowica komina) nie posiadają nawet odpowiedniego zamocowania, brak spoin skutkuje brakiem ciągłości muru, co pokazano na fotografiach [Rys. 4.19÷4.20]. Stanowi to istotne zagrożenie dla dalszego przebywania ludzi w bliskim sąsiedztwie obiektu.

Rys. 4.19. Prześwit między ceglami górnej części komina

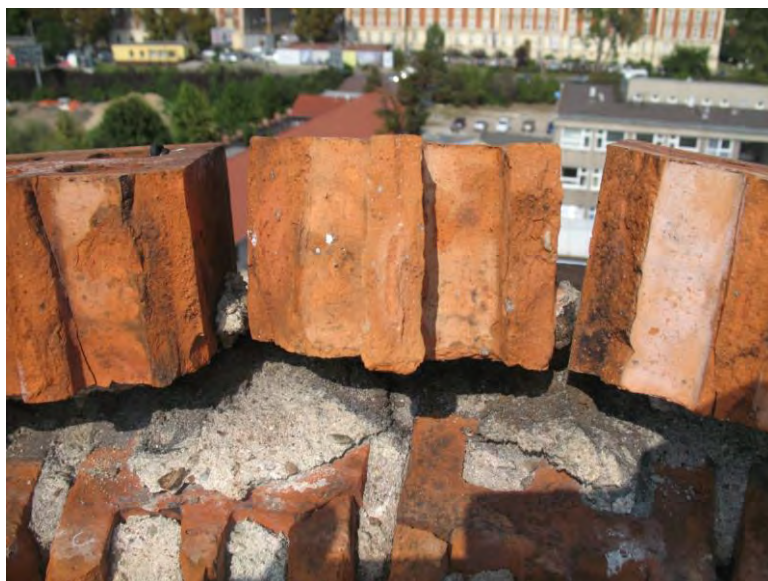
Rys. 4.20. Degradacja zaprawy w spoinach. Ostatnia warstwa cegieł komina jest nie powiązana zaprawą

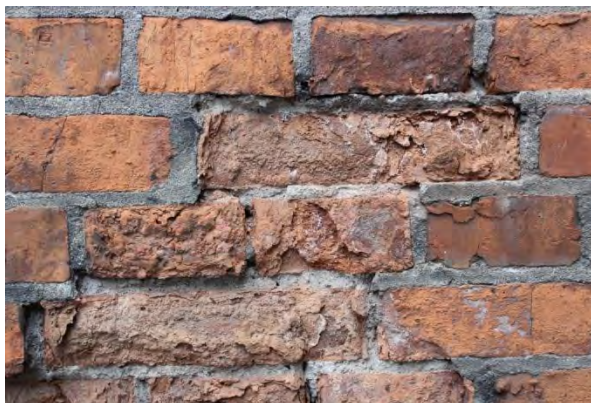
Zauważyć można, że pojedyncze cegły mogą być uszkodzone pomimo tego, że wokół nich wszystkie cegły pozostają w dobrym stanie. Istnieją cegły, które nie są zniszczone w całości a jedynie w jej części. Znaczy to, że proces destrukcji materiału już się zaczął i będzie postępował w przyszłości.

Rys. 5.1 Łuszczenie się cegły, strona wschodnia

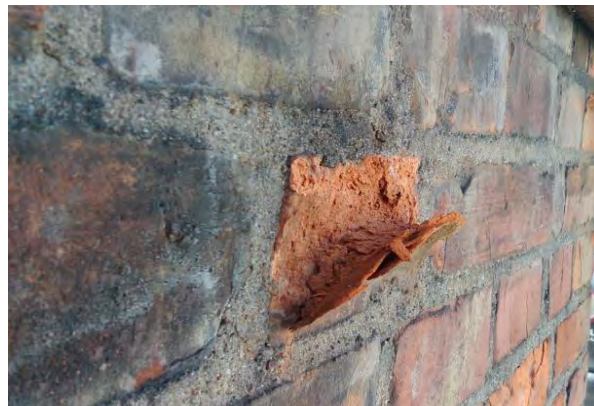
Rys. 5.2. Łuszczenie się cegły, strona zachodnia

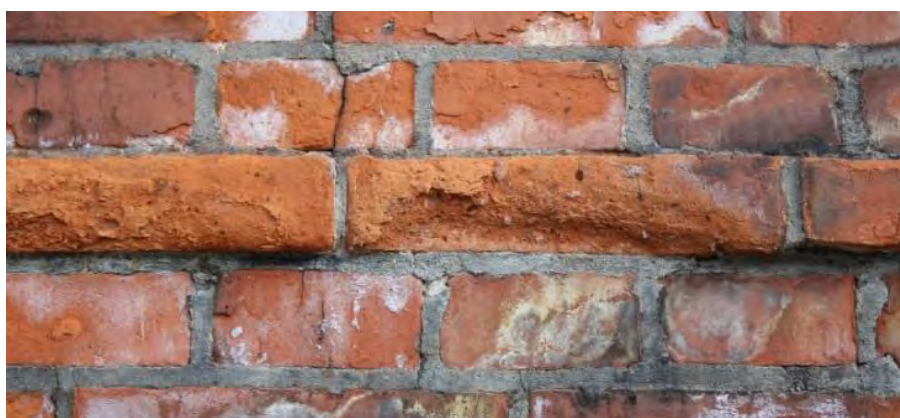
Rys. 5.3. Osypywanie się cegły

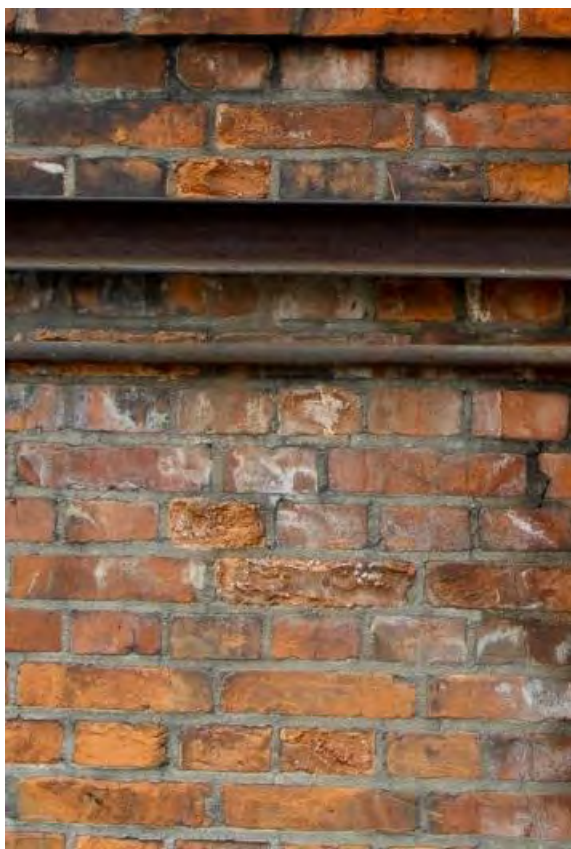
Rys. 5.4. Białe naloty na murze

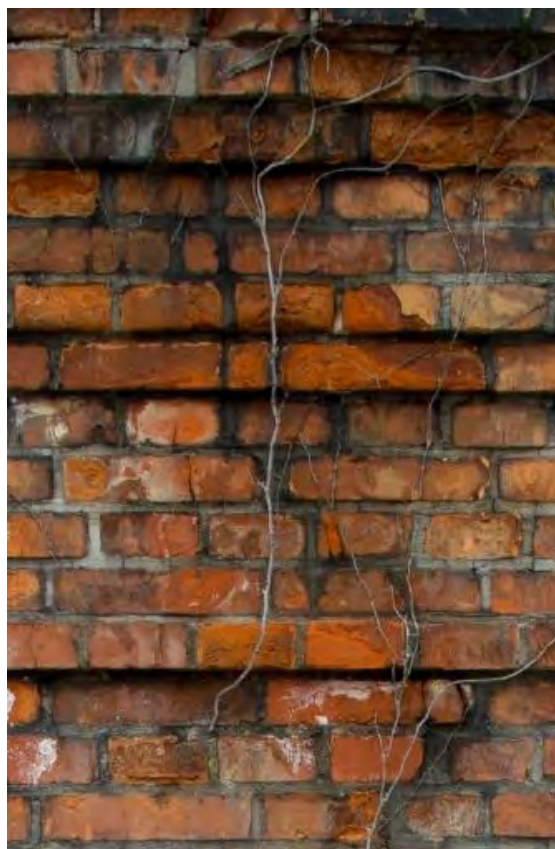
Znajdujące się rysy, które również zaznaczono na rysunkach inwentaryzacyjnych, nie są liczne, jednakże w części cokołu ich rozwarcie jest znaczne [Rys. 5.5] i wynosi od 10 do 15 mm. Analizując wszystkie cztery ściany dolnej części komina zauważyć można, że spoiny w niektórych miejscach nie są prostopadłe, a cegły nie mają kształtu prostokątnego. Cegły są rozsunięte na około 1,5 cm. Ten obraz sygnalizuje powstanie głębokiej rysy pionowej na środkach dwóch ścian komina, które zostały w przeszłości wypełnione zaprawą. Prawdopodobnie przyczyną powstania tak znaczących rys były obciążenia termiczne.

Rys. 5.5. Rysa pionowa

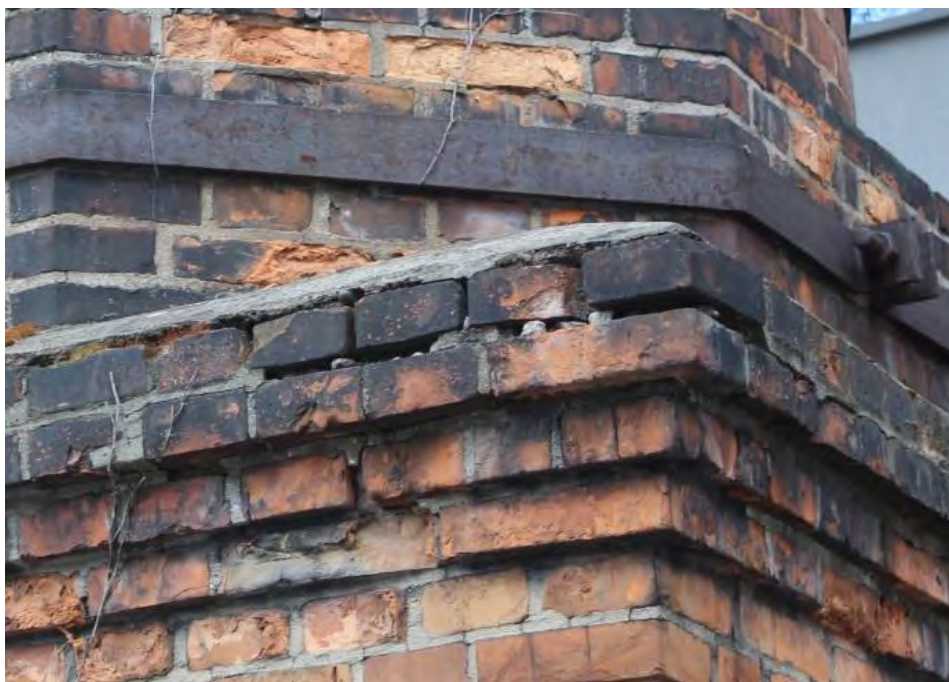
W niektórych miejscach widoczne są znaczne ubytki zaprawy między ceglami, co skutkuje zmniejszoną spójnością muru. Miejsc, w których spoina całkiem uległa destrukcji jest mało. Zazwyczaj są to górne naroża ścian dolnej części komina (cokołu). W tych właśnie miejscach spójność muru jest na tyle mała, że cegły mogą być niewielką siłą oderwane od krawędzi cokołu [Rys. 5.6]. Dodać należy, że cegły w dolnej części każdej strony komina (podstawa przy gruncie) noszą znamiona destrukcji spowodowanej cyklicznym zamrażaniem i odmrażaniem.

Rys. 5.6. Ubytek spoiny naroża cokołu

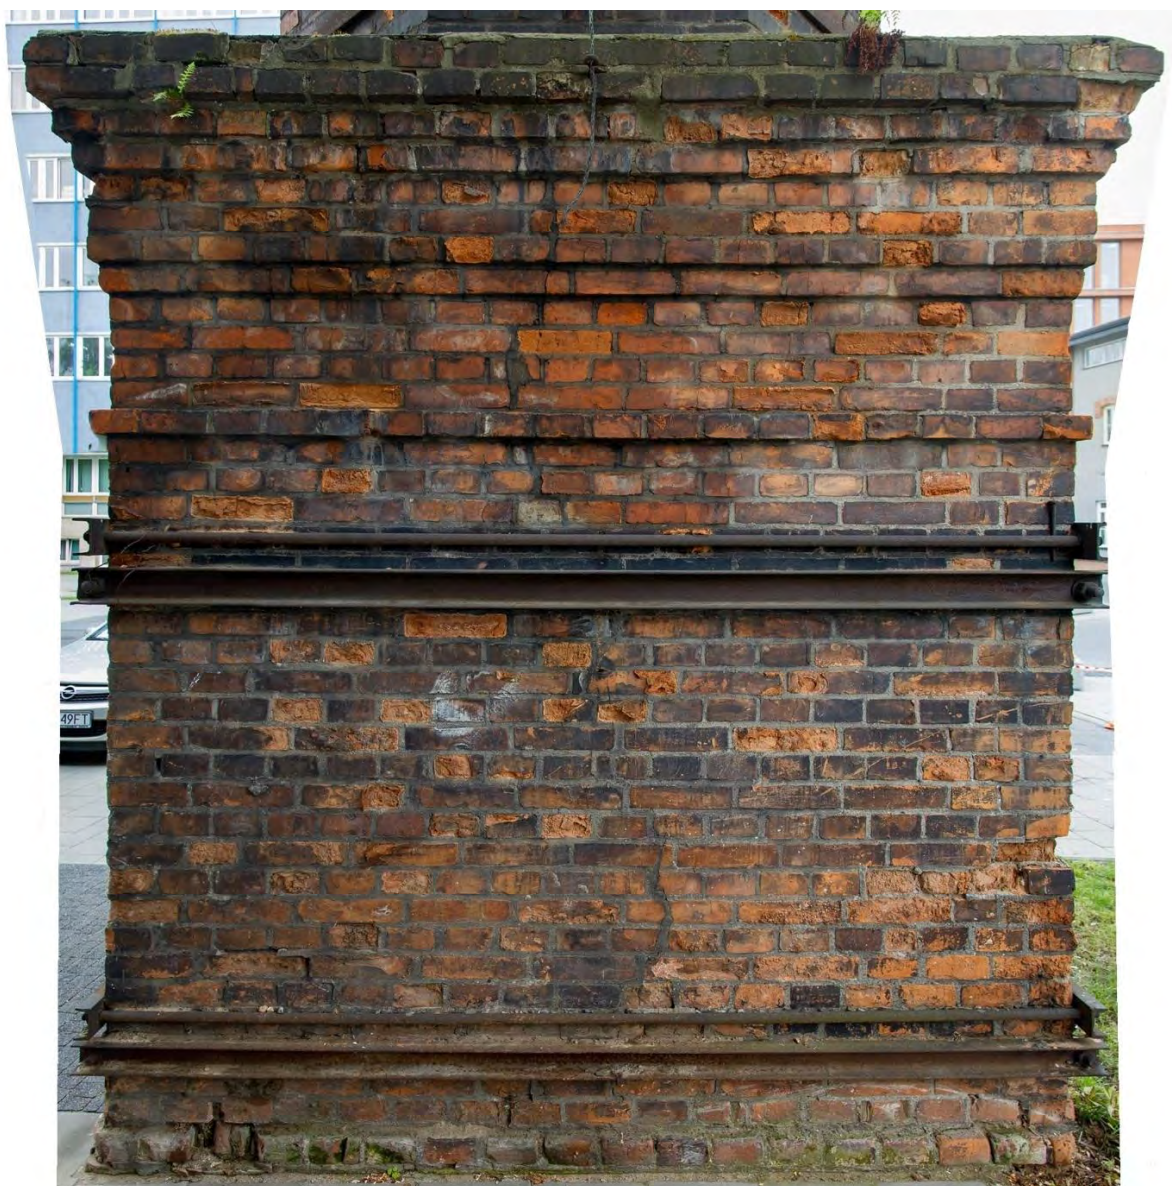
Rys. 5.7. Cokół, strona północna, stan istniejący

Na elewacji północnej dolnej części komina widocznej na rysunku 5.7 zniszczenia cegieł stanowią 23,4 % całej powierzchni ceramiki. Większość z nich to łuszczenie się cegły (17,7 % całej powierzchni), dopiero później osypywanie się cegły (3,4 % całej powierzchni) oraz znaczne ubytki elementów (2,3 % całej powierzchni). Widocznym jest, że destrukcja ceramiki dotyczy, w większości przypadków, pojedynczych cegieł. Najwięcej zniszczeń łuszczącej się cegły to skupisko w dolnej prawej części elewacji. Poza tym widoczny jest ubytek cegły na rogu ściany, w pobliżu wspomnianych zniszczeń, który jest wynikiem postępującego łuszczenia się ceramiki. Górna część ściany (cegły nieco wysunięte do przodu) mają barwę ciemniejszą. W centralnym miejscu ściany występuje zmieniona barwa ceramiki na kolor bardziej intensywny. Towarzyszy temu występujące w tych miejscach osypywanie się cegły. Przez środek ściany przebiega głęboka rysa, która już

wcześniej została poddana wypełnieniu. W dolnej części ściany po lewej stronie widać znaczny ubytek muru (być może spowodowany działaniem mechanicznym).

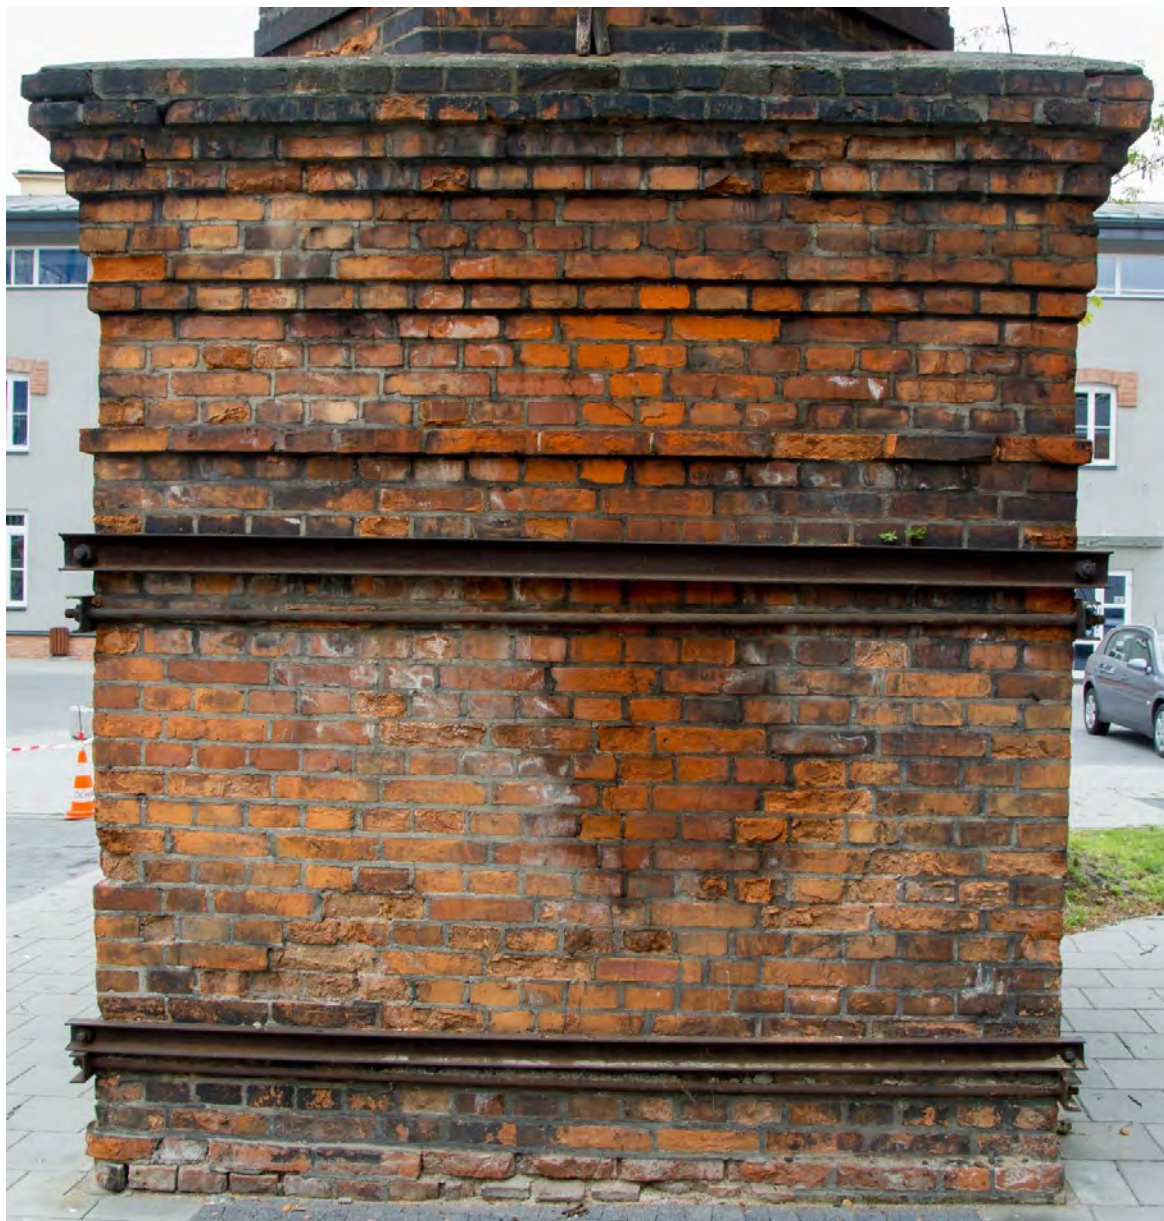
Rys. 5.8. Cokół, strona wschodnia, stan istniejący

Kolejna ściana – wschodnia podobnie jak poprzednia posiada w swej górnej części zmienioną barwę cegieł na ciemniejszą. Najbardziej zmienioną barwę cegły zaobserwowano w środkowej części ściany. Ewidentnie kolor ceramiki w tym miejscu jest bardziej intensywny od pozostałych. Prawdopodobnie jest wynikiem nadmiernej wilgoci występującej w tym miejscu. Towarzyszy temu biały nalot na ceglach. Dwie dolne warstwy cegieł są mocno zniszczone najprawdopodobniej w wyniku cyklicznego zamarzania i rozmarzania materiału. Zniszczenia – łuszczenie, osypywanie oraz ubytki cegieł – stanowią 22,3 % całej powierzchni ceramiki na tej ścianie. Łuszczenie się cegły

stanowi największy procent zniszczeń (12 % całej powierzchni), potem osypywanie się cegły (9,3 % całej powierzchni) i znaczne ubytki (1 % całej powierzchni ceramiki). Na ścianie wschodniej nie występują znaczne rysy, które zwracałyby szczególną uwagę. Istnieją jedynie mikropęknięcia pojedynczych cegieł.

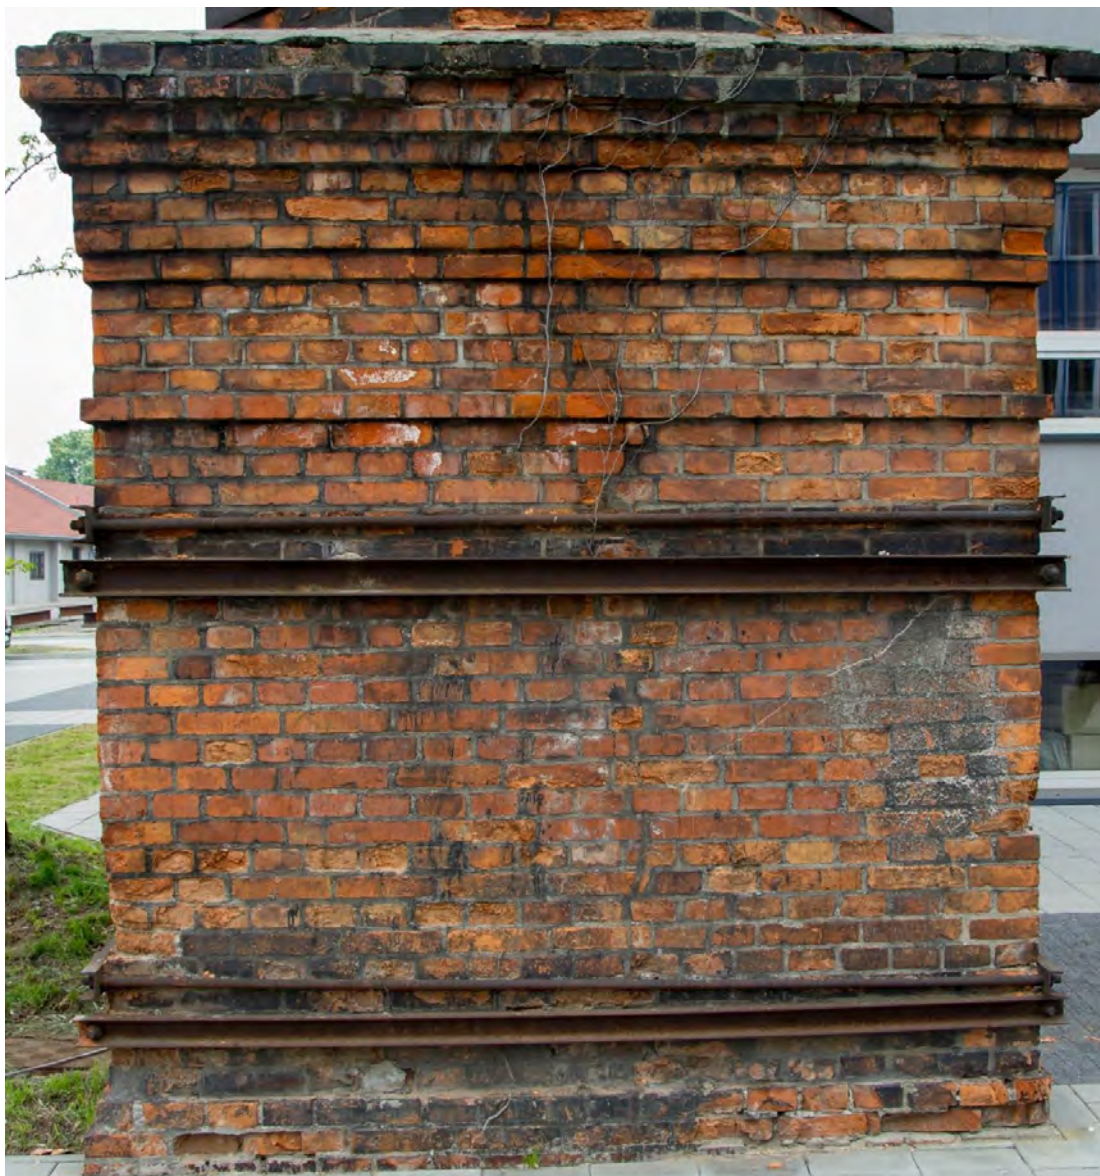
Rys. 5.9. Widok 3-3, strona południowa, stan istniejący

Na stronie południowej, na górnej części ściany, występuje poważny ubytek trzech cegieł. Po prawej stronie na narożu – widoczny jest brak spoin, który powoduje rozluźnienie muru w tym miejscu. Poza tym, dolne warstwy muru również posiadają ubytki materiału i występują częściowe braki zaprawy w spoinach. Ubytki oraz znaczne braki ceramiki stanowią 1,8 % całej powierzchni cegieł na stronie południowej. Po prawej stronie, pomiędzy ceownikami widać nalot, prawdopodobnie zaprawy cementowej, który nie był planowanym zabiegiem. W centralnej części

występuje biały nalot świadczący o silnym zasoleniu muru. Przez całą długość ściany ciągnie się pionowa rysa o rozwarości sięgającej do 1,5 cm. Poza wymienionymi już zniszczeniami występują także: łuszczenie cegły (stanowiące 14,8 % całej powierzchni ceramiki) oraz osypywanie się cegły (stanowiące 4,8 % całej powierzchni ceramiki). Na stronie południowej całość ubytków stanowi 21,4 % powierzchni ceramiki. Jest to najmniej zniszczona ściana z wszystkich czterech ścian cokołu.

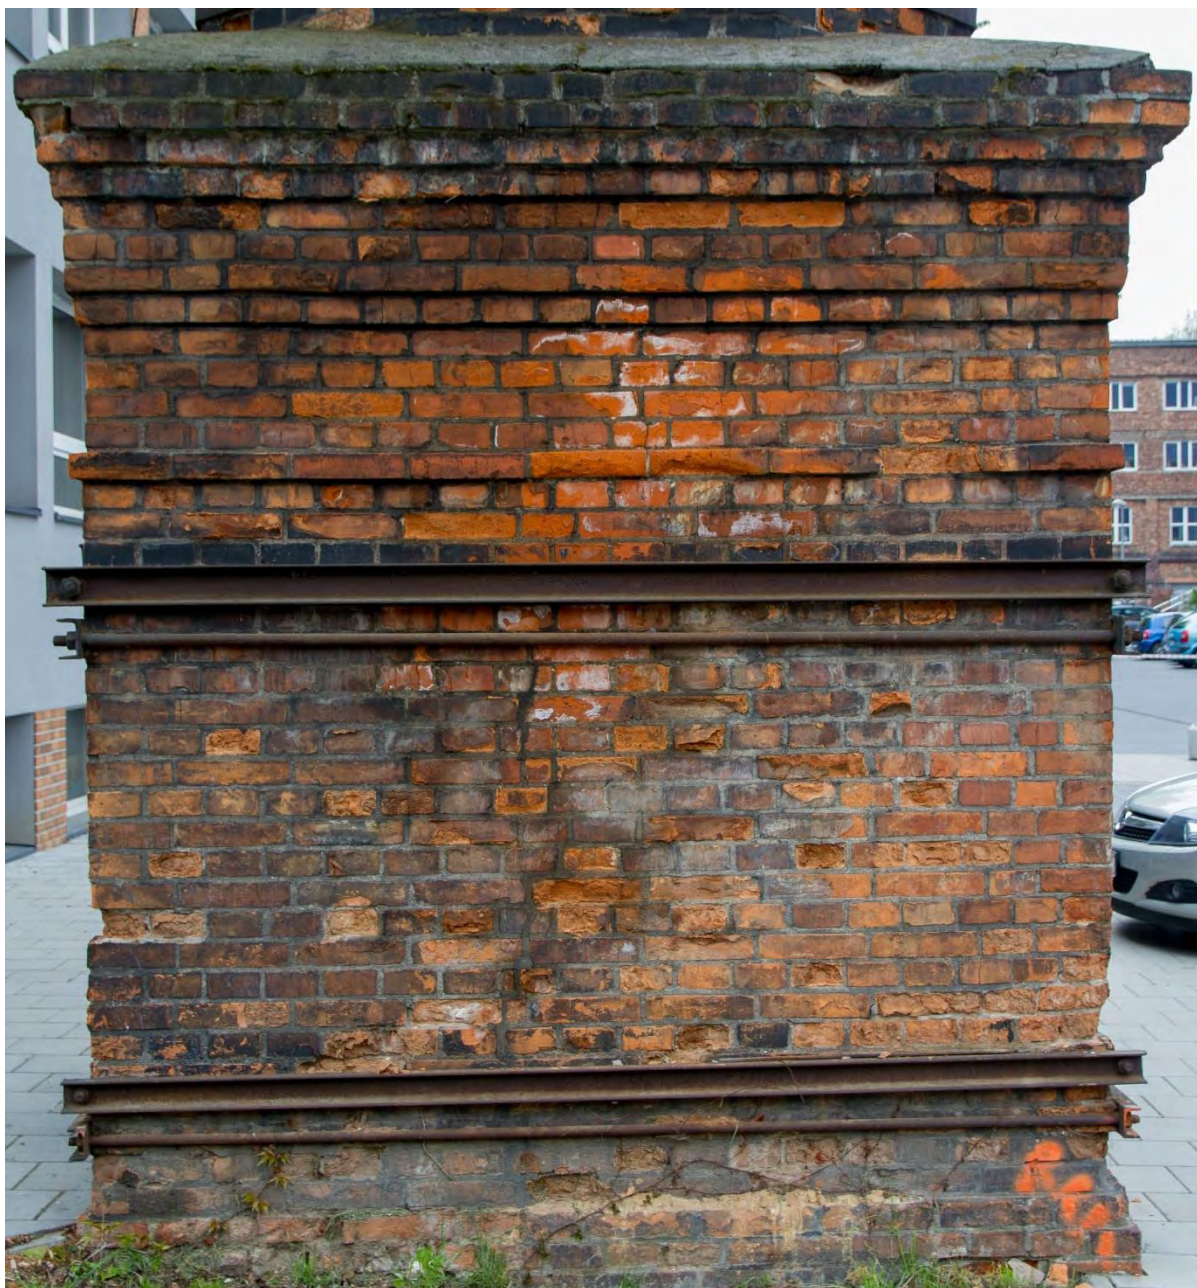
Rys. 5.10. Widok 4-4, strona zachodnia, stan istniejący

powierzchni), następnie osypywanie się cegły (7,5 % całej powierzchni) oraz ubytki, które stanowią zaledwie 0,5 % całej powierzchni. Znaczna część górnej strefy ściany charakteryzuje się osypywaniem cegły. Nieco niżej tj. w środkowej części występuje biały nalot. Nad dolnym ceownikiem z prawej strony widać kumulację łuszczenia się cegły. Poza tym miejscem, również występują pojedyncze elementy poddane tego rodzaju destrukcji. Pionowa rysa, która znajduje się na środku wzdłuż całej długości ściany i sięga rozwarości 1,5 cm. Jej wstępna naprawa polegała jedynie na zaklejeniu rozwarcia.

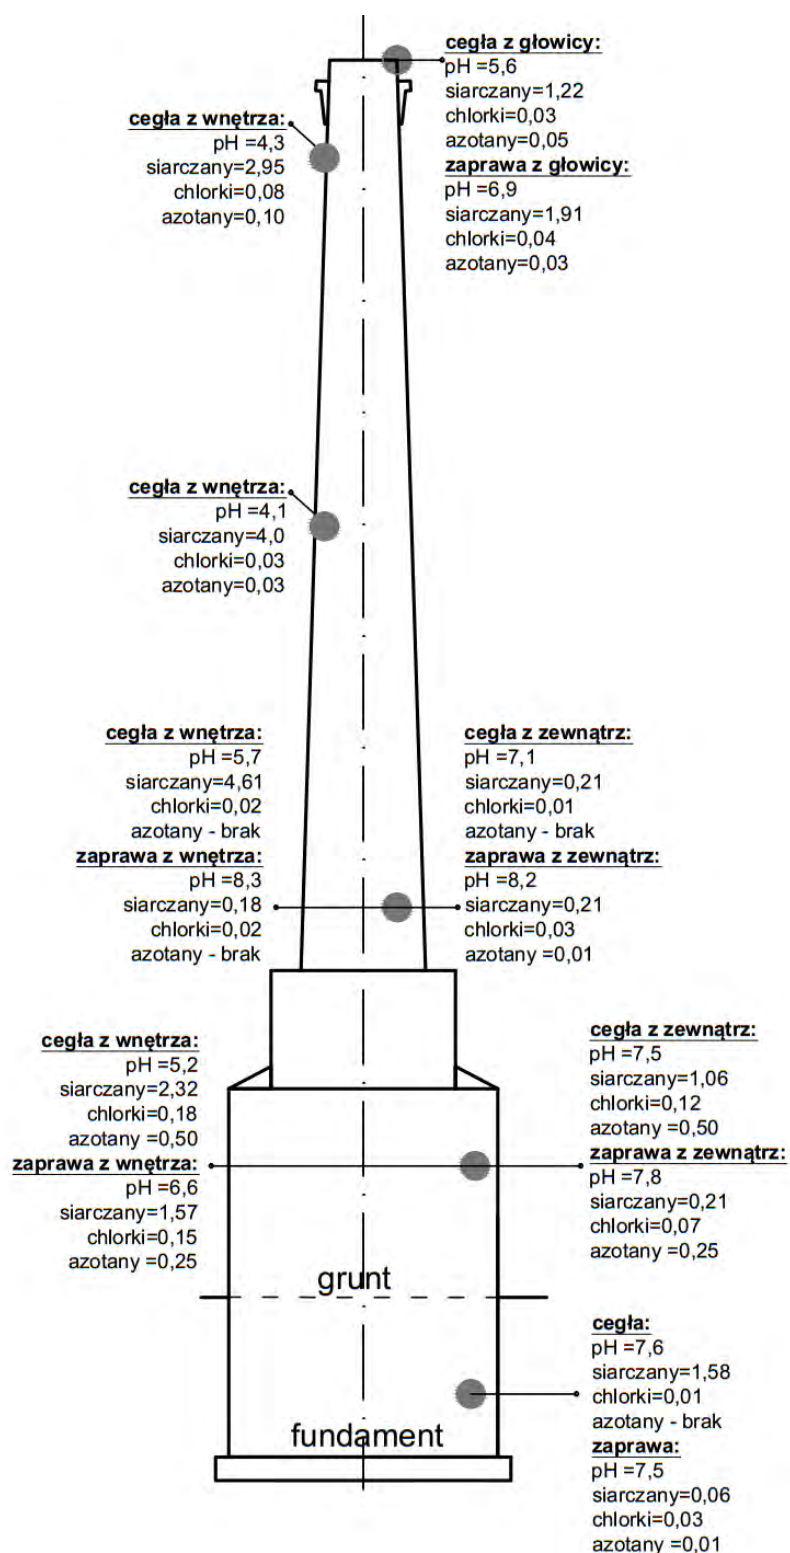
Rys. 6.1. Wyniki badań chemicznych w odniesieniu do miejsca pobrania próbek

po zewnętrznej stronie komina. Niższe wartości pH, około 4, występują w ceramice badanej wewnątrz komina w górnej jego części tj. w segmencie I i IV, co świadczy o odczynie kwaśnym ceramiki w tej części. Niski odczyn cegieł w zakresie $4,1 \div 7,6$ wskazuje na obecność kwasowych produktów korozji.

Odczyn zapraw mieści się w zakresie $6,6 \div 8,3$ co oznacza, że jest to materiał silnie odalkalizowany, znacznie poniżej wartości wymaganej. Najwyższe wartości pH zarówno dla ceramiki jak i dla zaprawy występują w dolnej części komina. Wraz ze wzrostem wysokości, z której pobierano próbki odczyn materiałów ulegał zmniejszeniu.
