## **ZADANIE INWESTYCYJNE:**

# **WYKONANIE IZOLACJI ŚCIAN FUNDAMENTOWYCH ZACHODNIEGO SKRZYDŁA BUDYNKU W DAWNYM KRÓLEWSKIM PAŁACU W ŁOBZOWIE, BUDYNKU PP-1 (11-1) , WYDZIAŁU FIZYKI MATEMATYKI I INFORMATYKI POLITECHNIKI KRAKOWSKIEJ PRZY UL. PODCHORAŻYCH 1 W KRAKOWIE, DZIAŁKA NR 236/11, OBR. 3 KRAKÓW – KROWODRZA**

#### **4. Opinia stanu technicznego budynku**

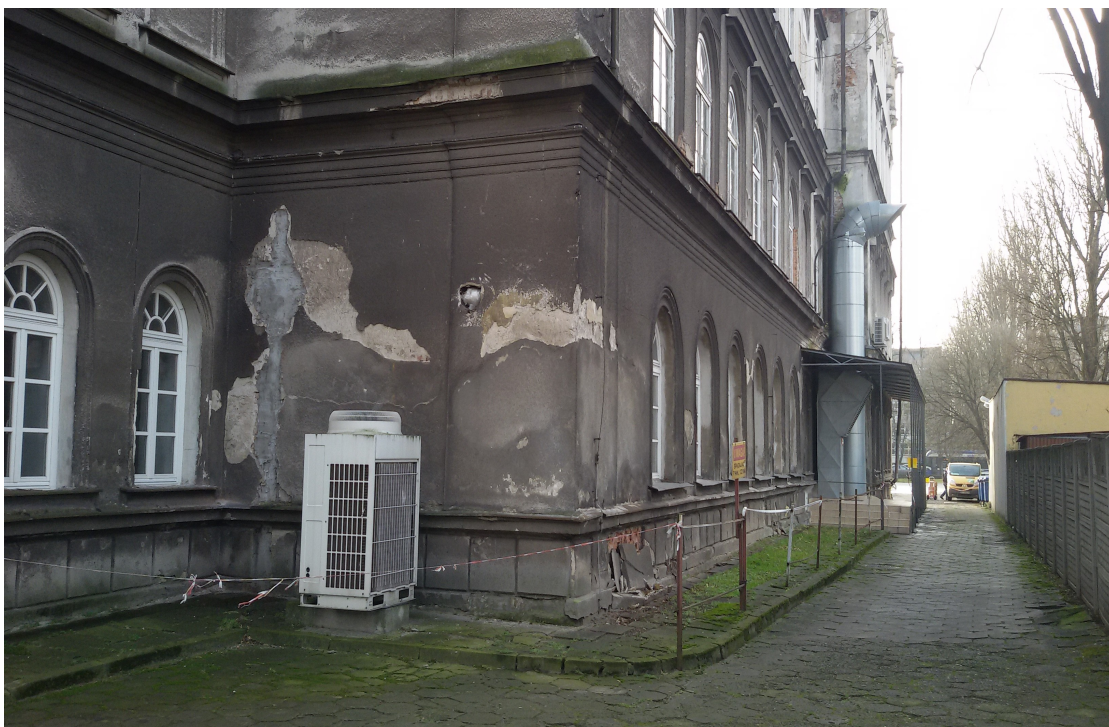
- odspajanie się wypraw partii przyziemia do wysokości pierwszej kondygnacji nadziemnej (elewacja wschodnia skrzydła zachodniego, północna i zachodnia) - w tym obszarze występują ślady interwencji w postaci nowych wypraw tynkarskich, mające charakter prac interwencyjnych. Ściany w obrębie cokołu, do wysokości pierwszej obróbki blacharskiej okalającej skrzydło budynku w złym stanie technicznym, widać liczne wykruszenia zaprawy i cegieł, duże fragmenty elewacji odspojone. Wskutek uszkodzenia okładziny, konstrukcja muru ceglanego ulega stopniowemu niszczeniu.

fot.1 skrzydło zachodnie - elewacja zachodnia

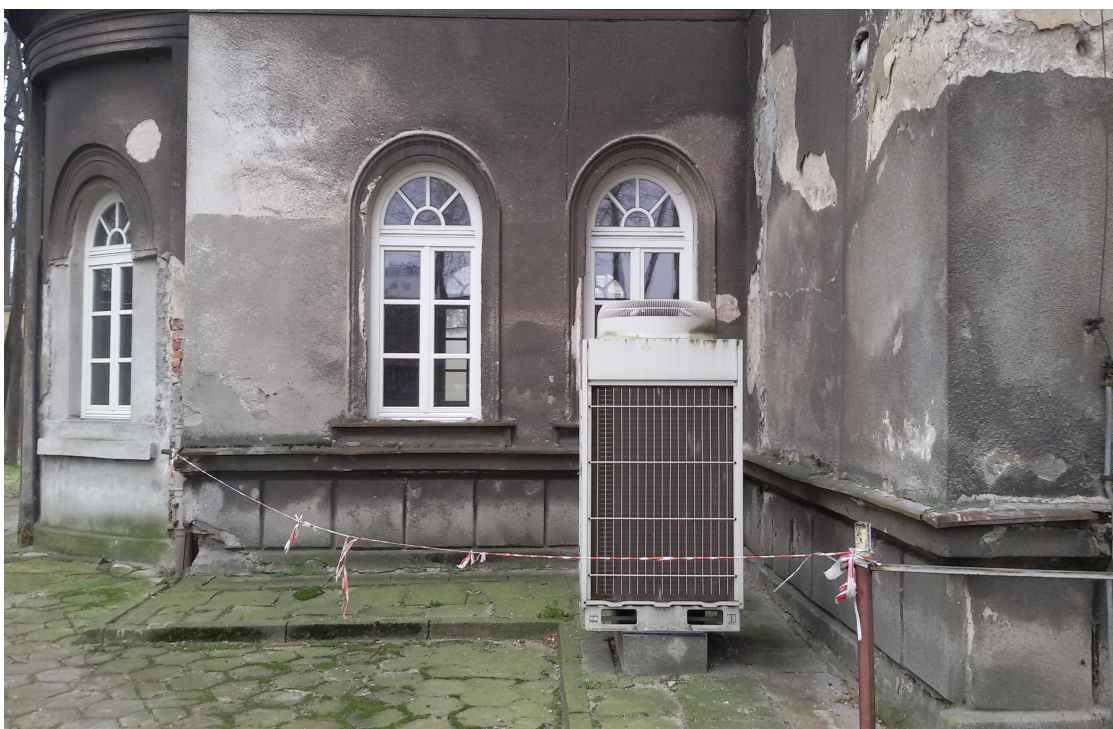
fot.2 absyda elewacja zachodnia

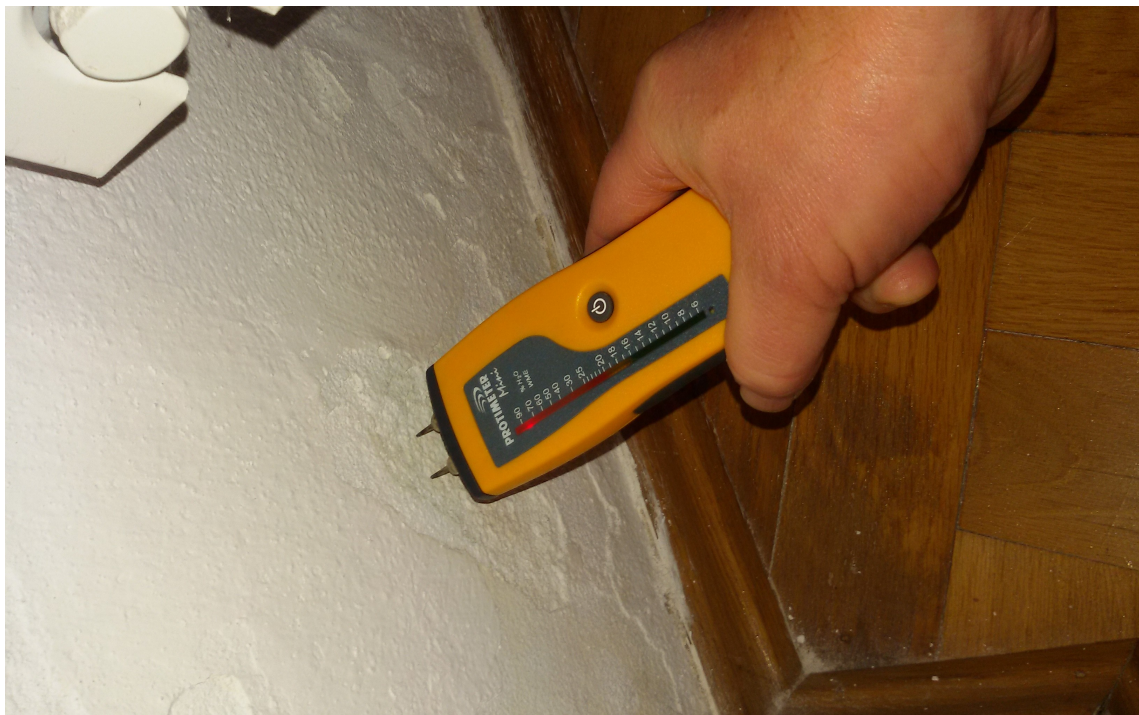
W pomieszczeniach kondygnacji parteru istnieją fragmenty ścian z typowymi wykwitami na tynkach wewnętrznych, świadczącymi o przenikaniu wody do murów ścian. Zawilgocenia te pojawiają się do wysokości ok. 1,5 m od posadzki a ich rozkład jest nierównomierny. Pomiaru dokonano wilgotnościomierzem elektrycznym Protimeter Mini. Stwierdzono średni i wysoki poziom zawilgocenia dolnej części partii murów do wysokości 1,5 m na kondygnacji parteru.

Pomiary wykonane w dniu 16.11. 2015 r. wykazały, iż wartości wahały się między 17 –

90%, co oznacza, że stan zawilgocenia można określić na średni i mocno zawilgocony. Opisany wyżej stan spowodowany jest w dużej mierze podciąganiem kapilarnym wody z gruntu.

fot.5 pomiar wilgotnościerzem elektrycznym wilgotności ścian od wewnątrz (pomieszczenie F018)

Do wysokości ok. 1.0 m od poziomu posadzki pomieszczeń kondygnacji parteru należy wykonać tynk renowacyjny i pomalować ścianę farbą paroprzepuszczalną.
