## **ZADANIE INWESTYCYJNE:**

# **WYKONANIE IZOLACJI ŚCIAN FUNDAMENTOWYCH ZACHODNIEGO SKRZYDŁA BUDYNKU W DAWNYM KRÓLEWSKIM PAŁACU W ŁOBZOWIE, BUDYNKU PP-1 (11-1) , WYDZIAŁU FIZYKI MATEMATYKI I INFORMATYKI POLITECHNIKI KRAKOWSKIEJ PRZY UL. PODCHORAŻYCH 1 W KRAKOWIE, DZIAŁKA NR 236/11, OBR. 3 KRAKÓW – KROWODRZA**

#### **4. Opinia stanu technicznego budynku**

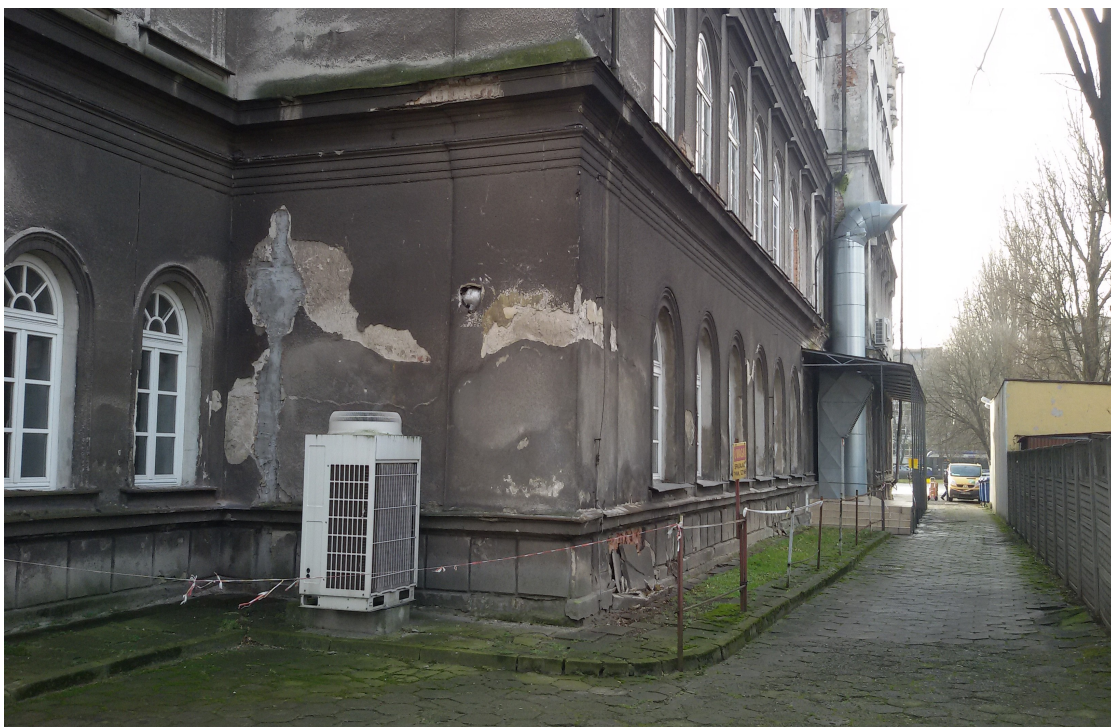
- odspajanie się wypraw partii przyziemia do wysokości pierwszej kondygnacji nadziemnej (elewacja wschodnia skrzydła zachodniego, północna i zachodnia) - w tym obszarze występują ślady interwencji w postaci nowych wypraw tynkarskich, mające charakter prac interwencyjnych. Ściany w obrębie cokołu, do wysokości pierwszej obróbki blacharskiej okalającej skrzydło budynku w złym stanie technicznym, widać liczne wykruszenia zaprawy i cegieł, duże fragmenty elewacji odspojone. Wskutek uszkodzenia okładziny, konstrukcja muru ceglanego ulega stopniowemu niszczeniu.

fot.1 skrzydło zachodnie - elewacja zachodnia

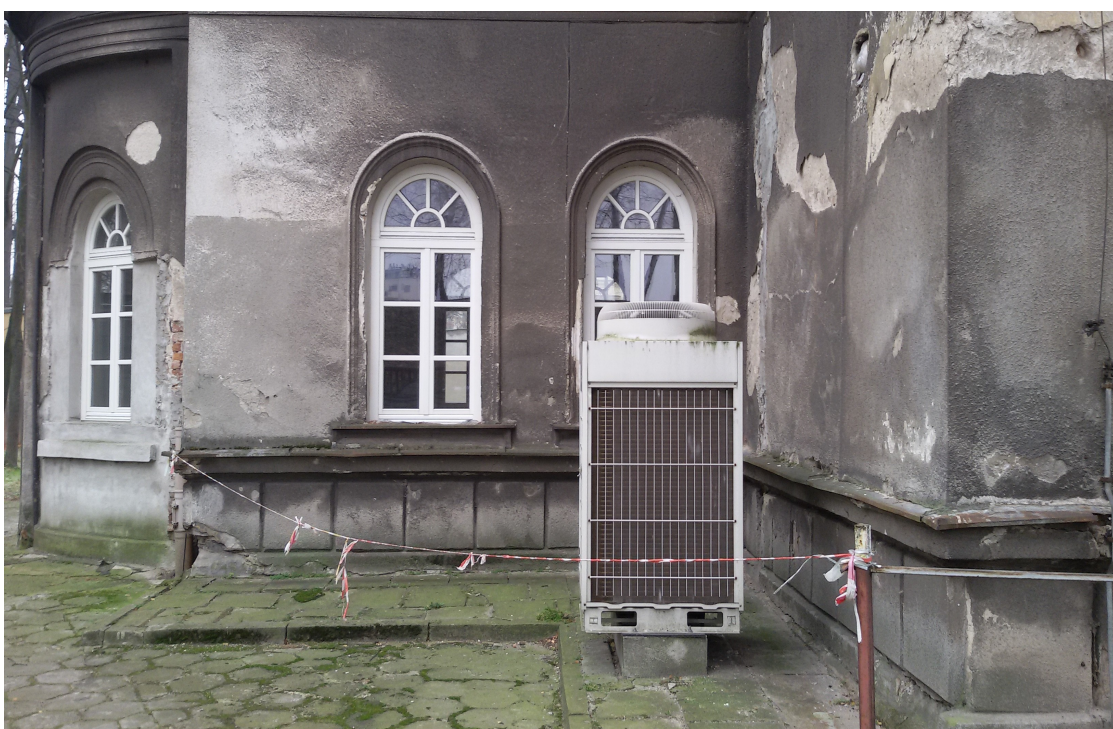
fot.2 absyda elewacja zachodnia

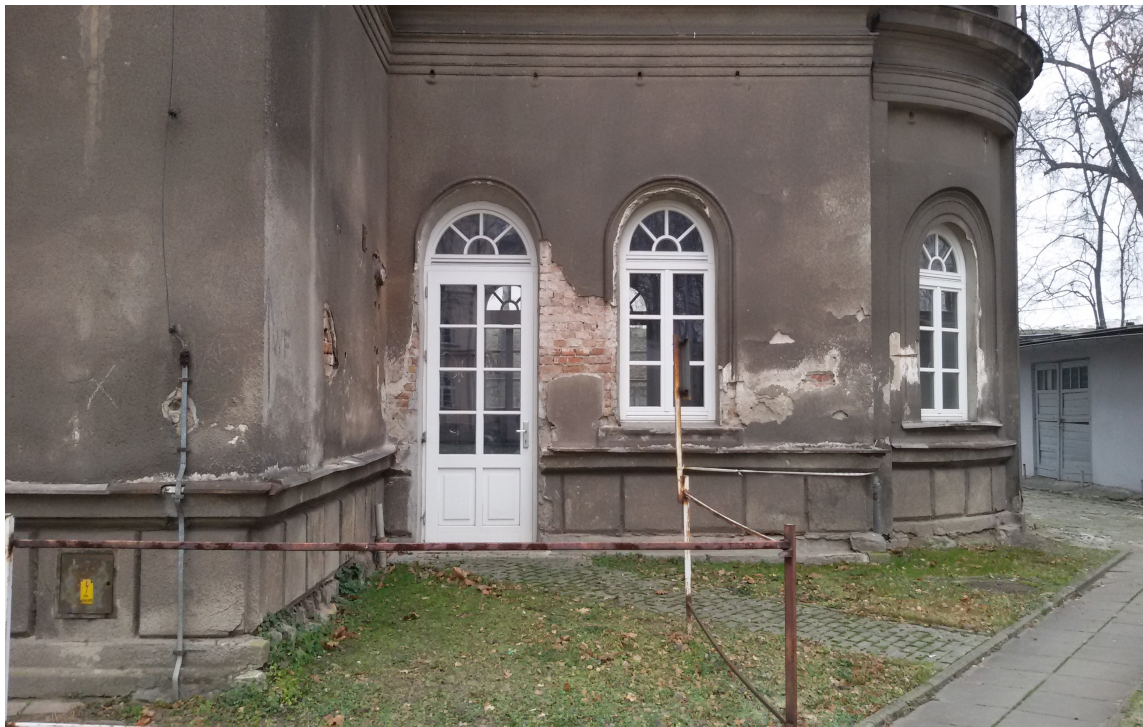
fot. 3. absyda elewacja wschodnia

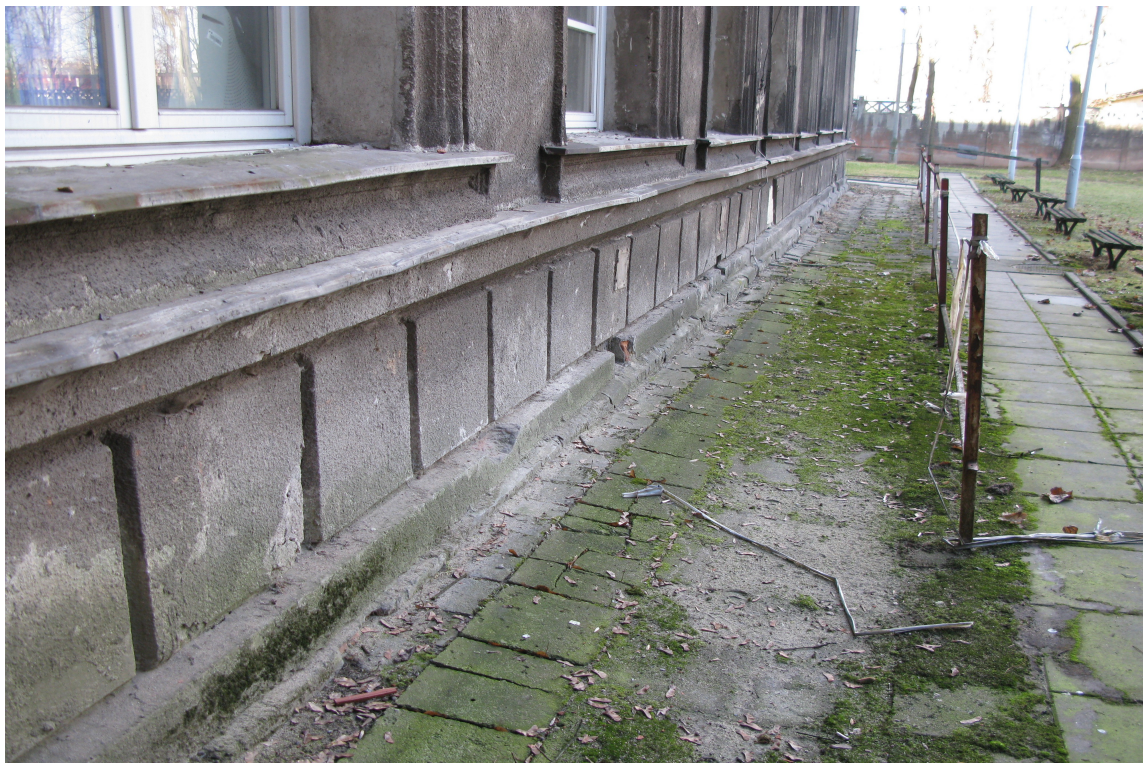
fot.4 skrzydło zachodnie – elewacja wschodnia

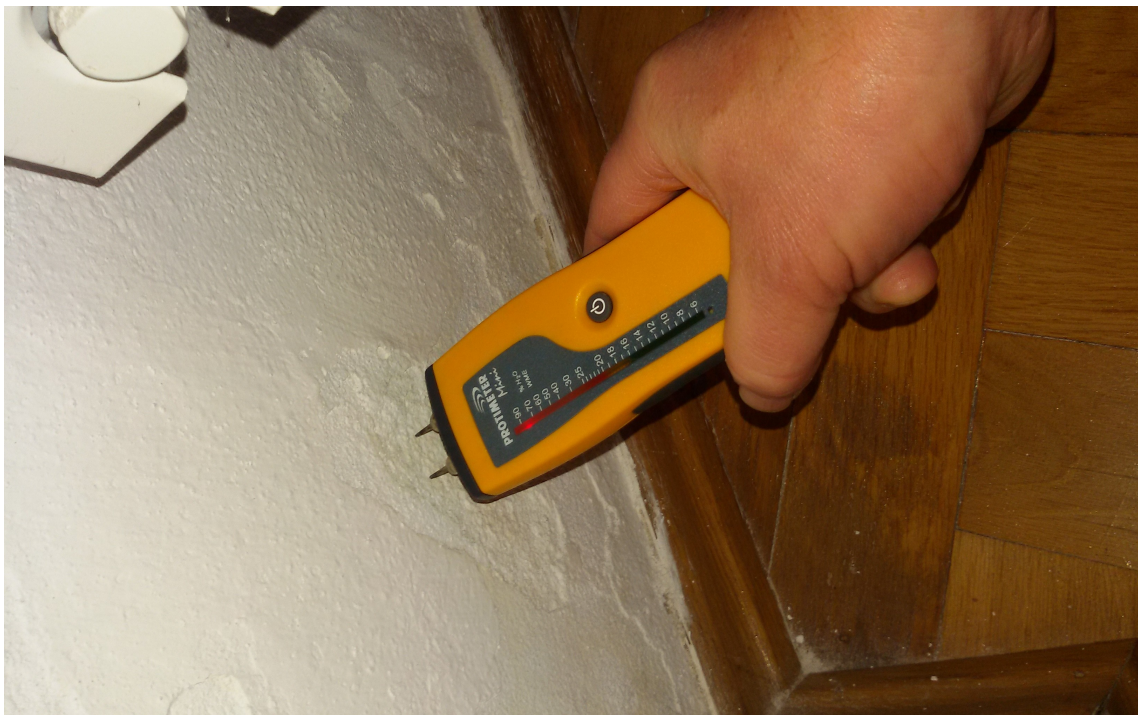
W pomieszczeniach kondygnacji parteru istnieją fragmenty ścian z typowymi wykwitami na tynkach wewnętrznych, świadczącymi o przenikaniu wody do murów ścian. Zawilgocenia te pojawiają się do wysokości ok. 1,5 m od posadzki a ich rozkład jest nierównomierny. Pomiaru dokonano wilgotnościomierzem elektrycznym Protimeter Mini. Stwierdzono średni i wysoki poziom zawilgocenia dolnej części partii murów do wysokości 1,5 m na kondygnacji parteru.

Pomiary wykonane w dniu 16.11. 2015 r. wykazały, iż wartości wahały się między 17 –

90%, co oznacza, że stan zawilgocenia można określić na średni i mocno zawilgocony. Opisany wyżej stan spowodowany jest w dużej mierze podciąganiem kapilarnym wody z gruntu.

fot.5 pomiar wilgotnościerzem elektrycznym wilgotności ścian od wewnątrz (pomieszczenie F018)
