**Program prac konserwatorskich  
dla elewacji willi "Stara Polana"  
przy ul. Nowotarskiej 59 w Zakopanem**

Kraków, czerwiec 2015

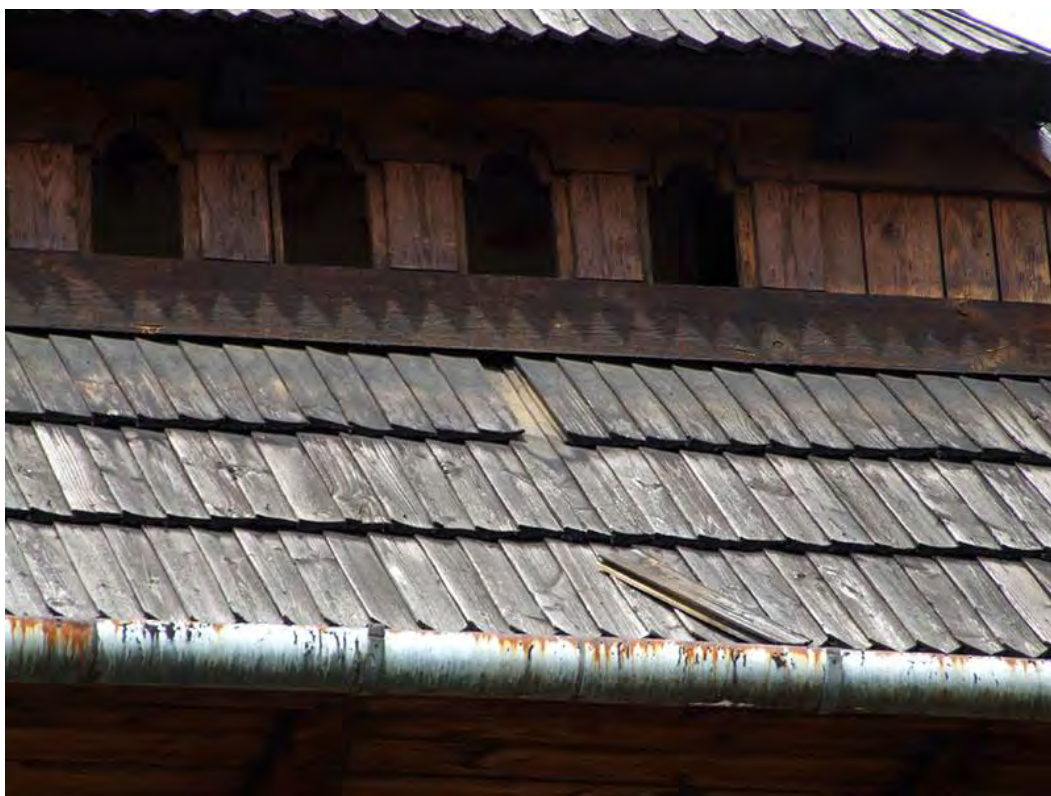
3. Zakopane, ul.Nowotarska 59, willa "Stara Polana", elewacja wschodnia, ubytki gontu.

Należy wymienić pokrycie gontowe dachu. Powinno się zastosować podwójne krycie gontem podhalańskim, metrowym, ciętym, który należy poddać impregnacji profilaktycznej metodą kąpeli.

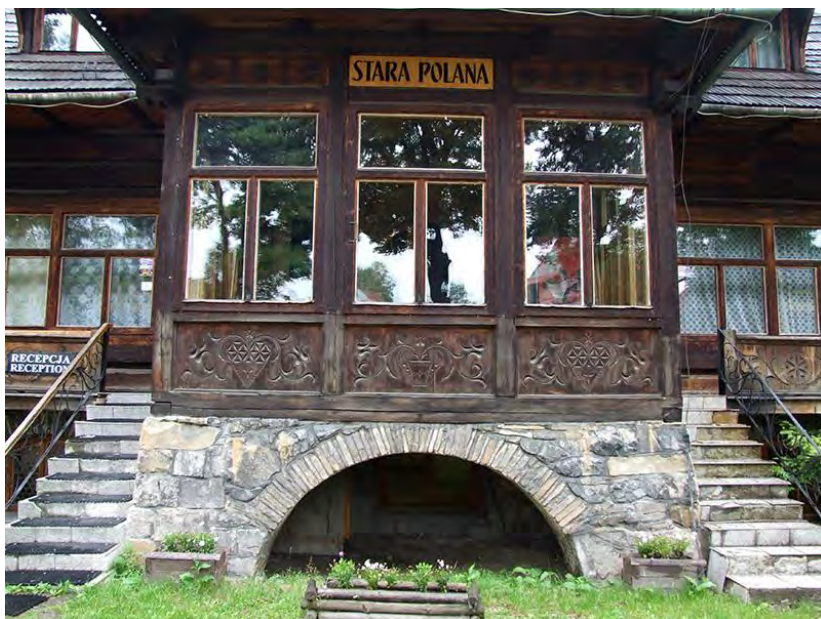
5. Zakopane, ul.Nowotarska 59, willa "Stara Polana", elewacja wschodnia. Weranda w poziomie parteru. Po bokach widoczne wtórne betonowe ciągi schodów.

Zakłada się usunięcie istniejących schodków betonowych z okładziną ceramiczną i zastąpienie ich nowo zaprojektowanymi na podstawie istniejących w podobnych budynkach. Proponuje się odbudowanie schodów w drewnie, ewentualnie obłożenie istniejących schodów kamieniem nawiązującym do podmurówki. Obecnie istniejącą balustradę metalową w obu wariantach należy zastąpić balustradą drewnianą powtarzającą formę i dekorację balustrad tarasu i balkonów. Zagadnienie to należy rozwiązać na etapie projektowym.

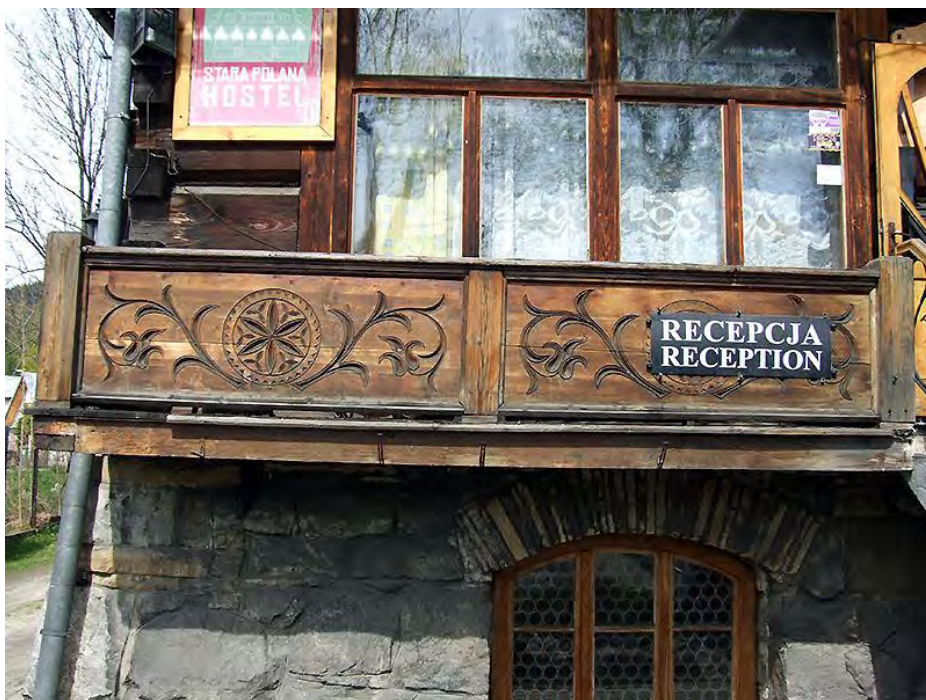
6. Zakopane, ul.Nowotarska 59, willa "Stara Polana", elewacja wschodnia, tzw.chodnik południowy. Ubytki obróbek blacharskich.

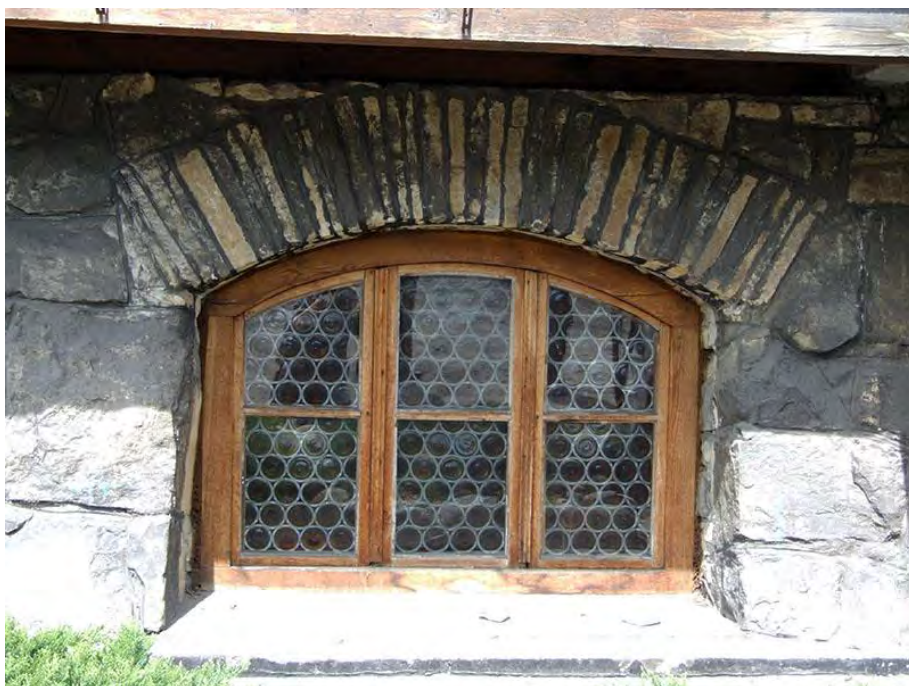
9. Zakopane, ul.Nowotarska 59, willa "Stara Polana", elewacja wschodnia, okno w przyziemiu. Widoczne zabrudzenie ciosów kamiennych.

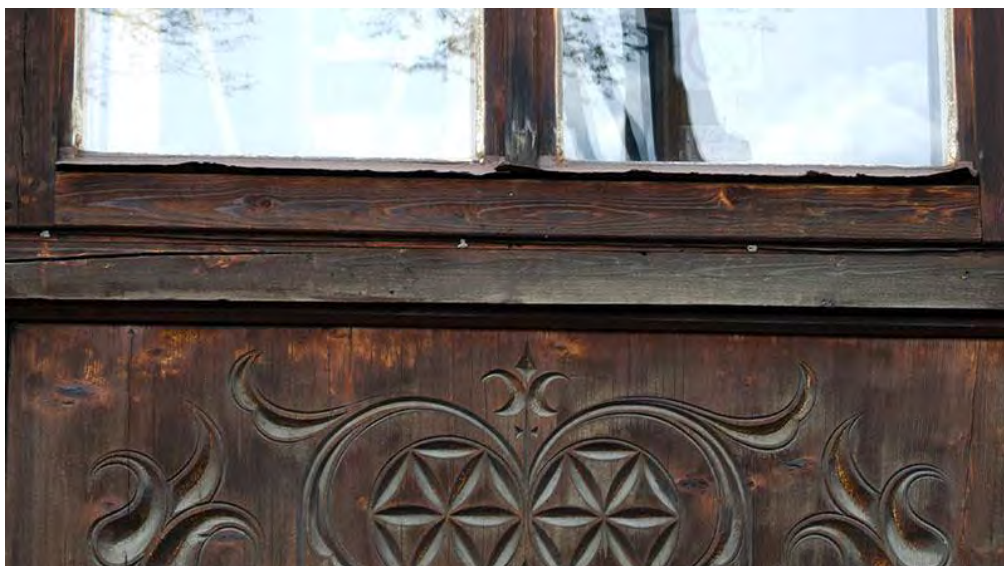
11. Zakopane, ul.Nowotarska 59, willa "Stara Polana" elewacja wschodnia, weranda.  
Całkowicie zdegradowane obróbki blacharskie skrzydeł okiennych.

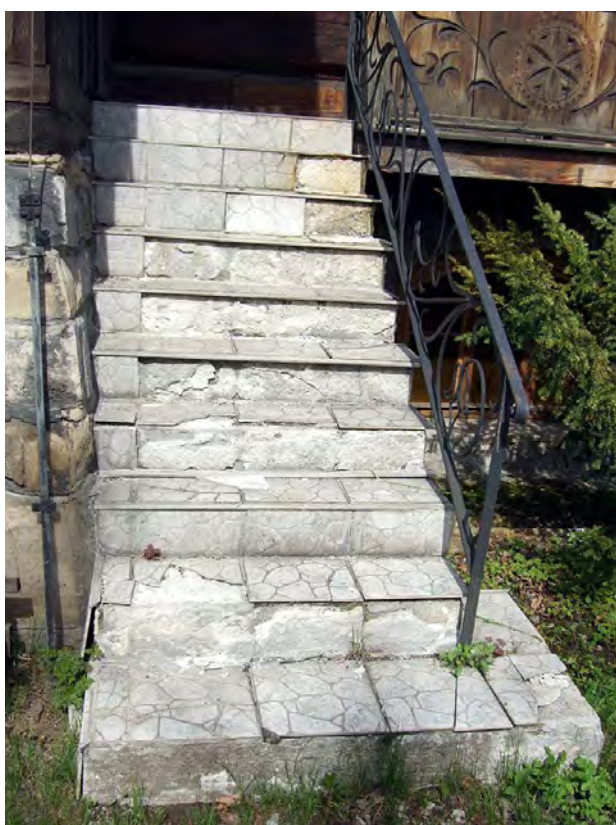
12. Zakopane, ul.Nowotarska 59, willa "Stara Polana" elewacja wschodnia, wtórne schody  
północne. Zniszczona ceramiczna okładzina schodów.

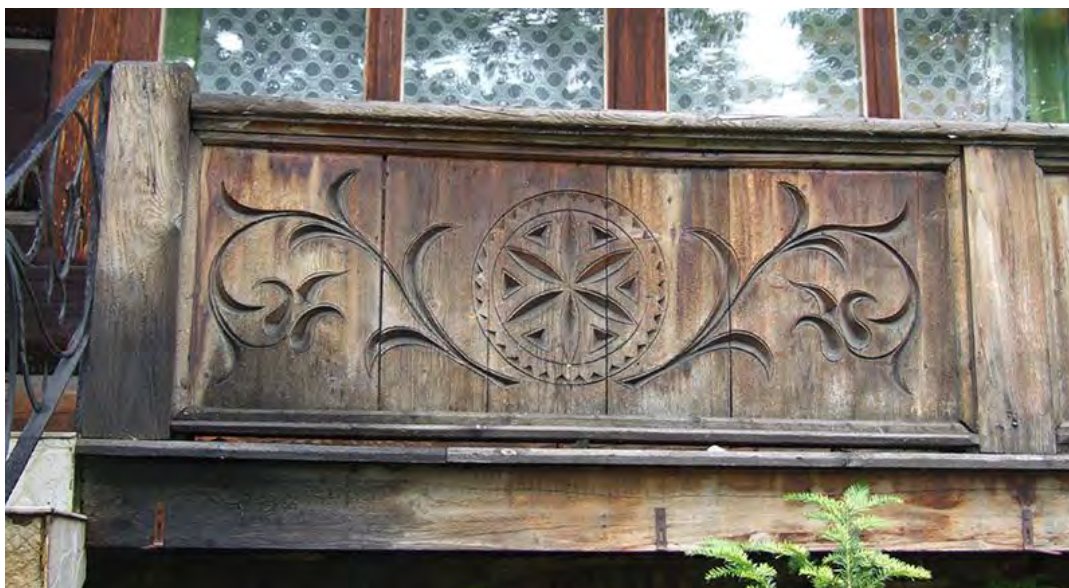
13. Zakopane, ul.Nowotarska 59, willa "Stara Polana", elewacja wschodnia, tzw.chodnik północny. Widoczne rozległe strefy zawilgocone, drewno zaplamione, deski balustrady spękanne.

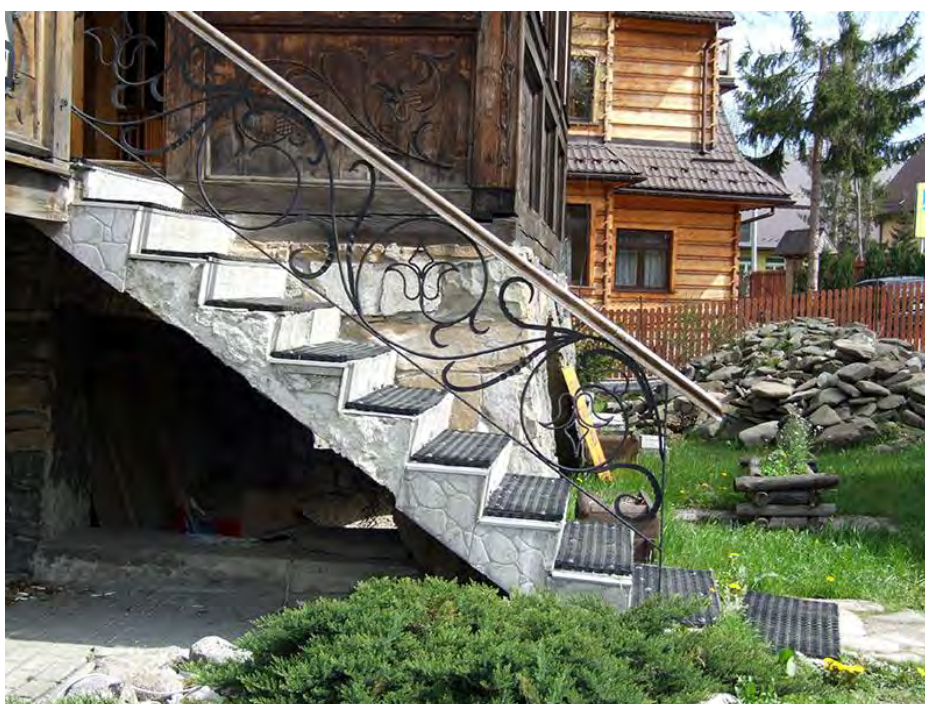
14. Zakopane, ul.Nowotarska 59, willa "Stara Polana" elewacja wschodnia, wtórne schody południowe. Zniszczona ceramiczna okładzina schodów.

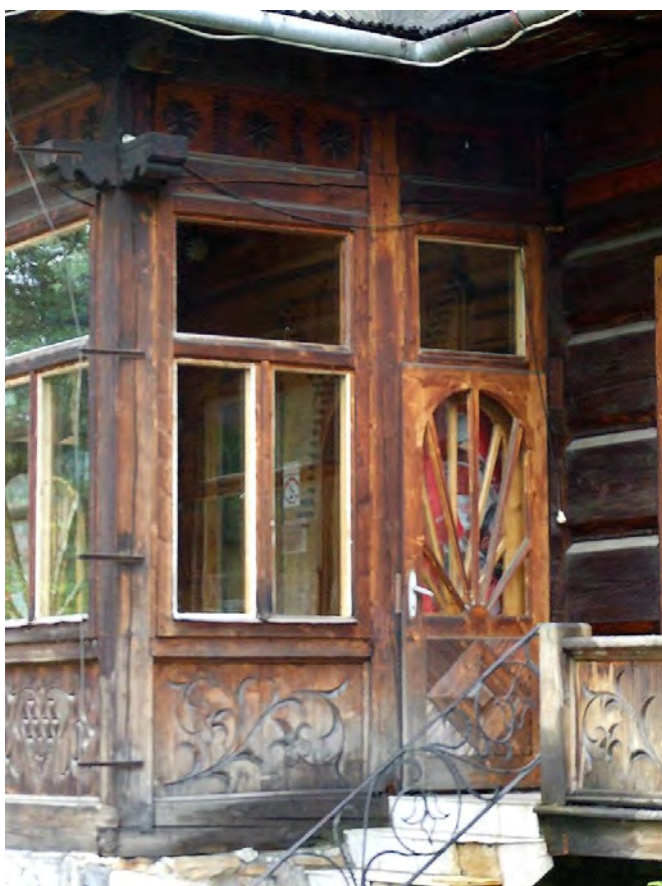
16. Zakopane, ul.Nowotarska 59, willa "Stara Polana" elewacja wschodnia, północne wejście na werandę. Widoczne rozległe strefy zawilgoceń w części położonej bezpośrednio nad podmurówką.

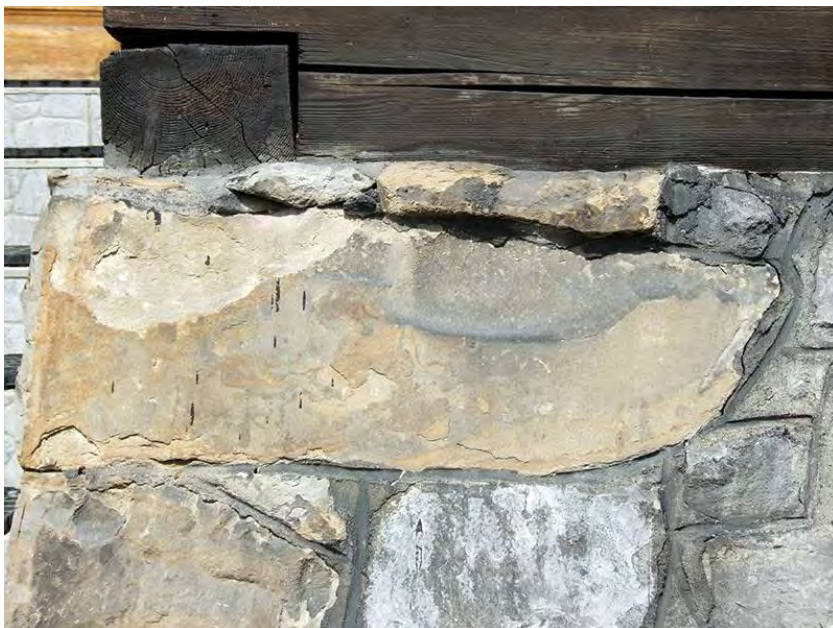
17. Zakopane, ul.Nowotarska 59, willa "Stara Polana" elewacja wschodnia.  
Rozwarstwiony i złuszczony cios w cokole.

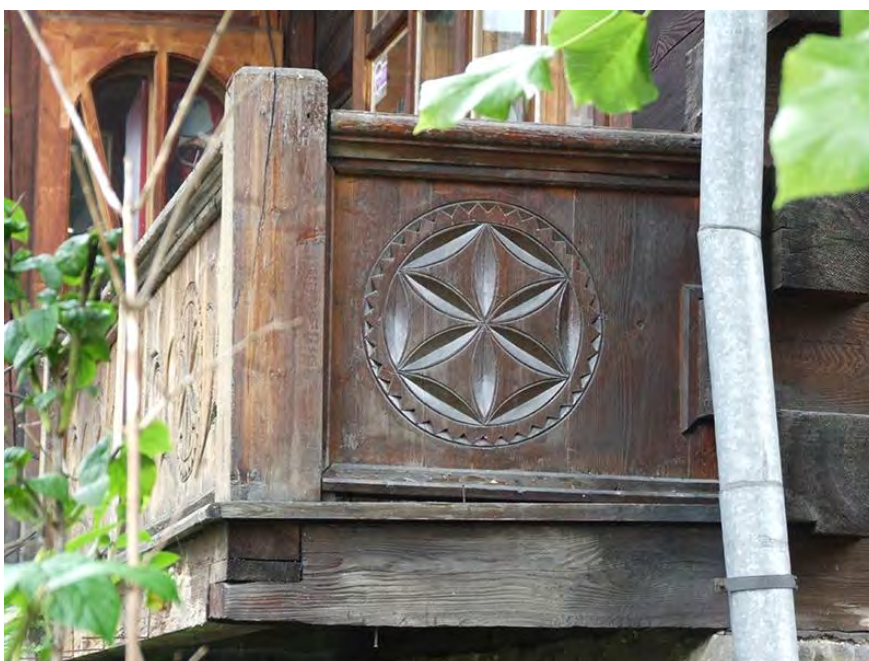
18. Zakopane, ul.Nowotarska 59, willa "Stara Polana", elewacja wschodnia, chodnik północny. Widoczne rozluźnienie konstrukcji objawiające się rozsunięciem elementów składowych.

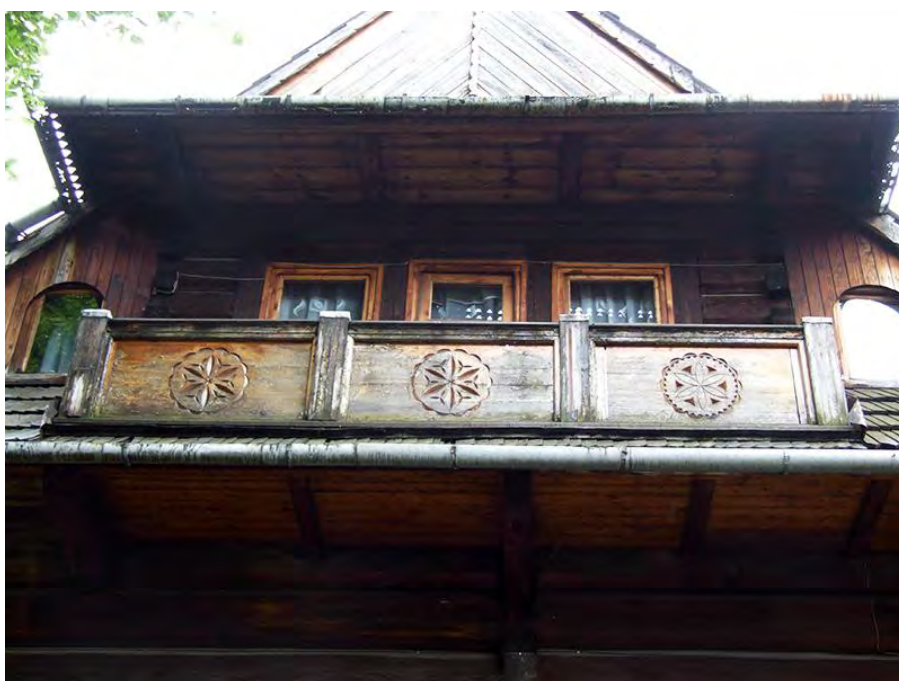
20. Zakopane, ul.Nowotarska 59, willa "Stara Polana", elewacja północna. Balkon w szczycie budynku. Widoczna korozja biologiczna w obrębie balustrady i gontów położonych poniżej.

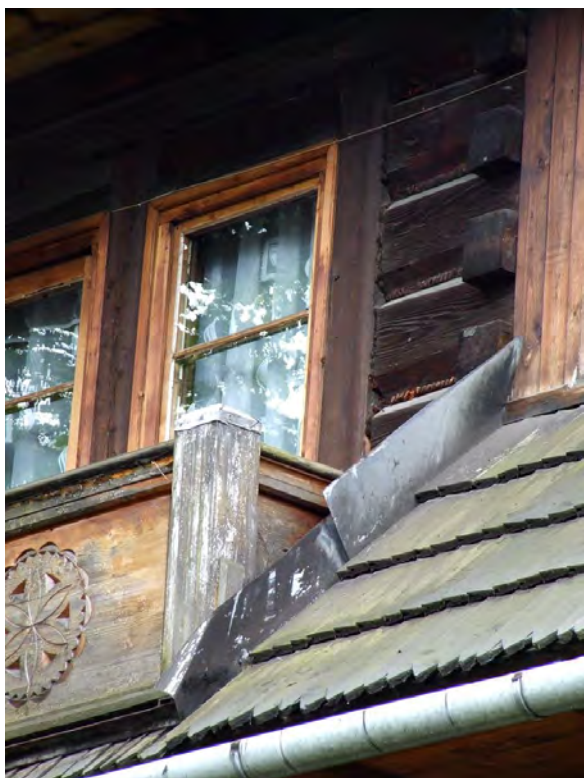
21. Zakopane, ul.Nowotarska 59, willa "Stara Polana", elewacja północna, balkon w szczycie, Widoczne niestaranne obróbki blacharskie na łączeniu balkonu z dachem oraz na słupku, które nie spełniają swojej funkcji.

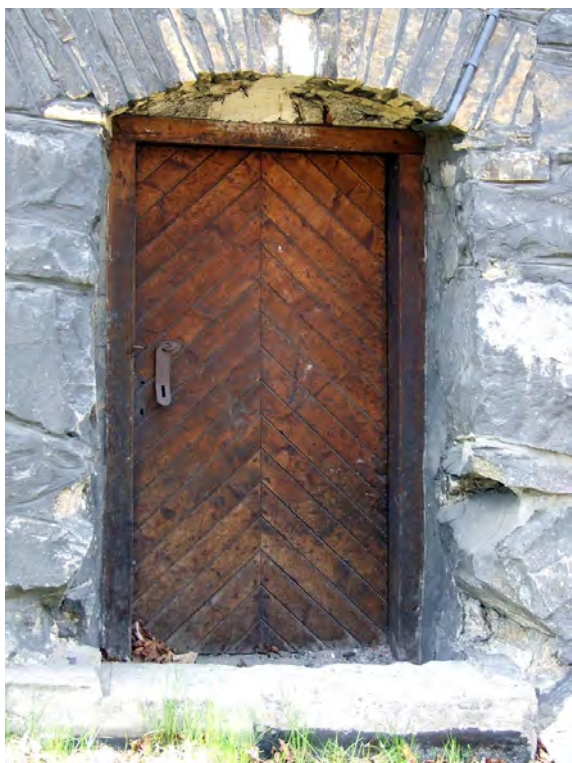
22. Zakopane, ul.Nowotarska 59, willa "Stara Polana", elewacja północna. Ubytki i zabrudzenie wątków w strefie podmurówki.

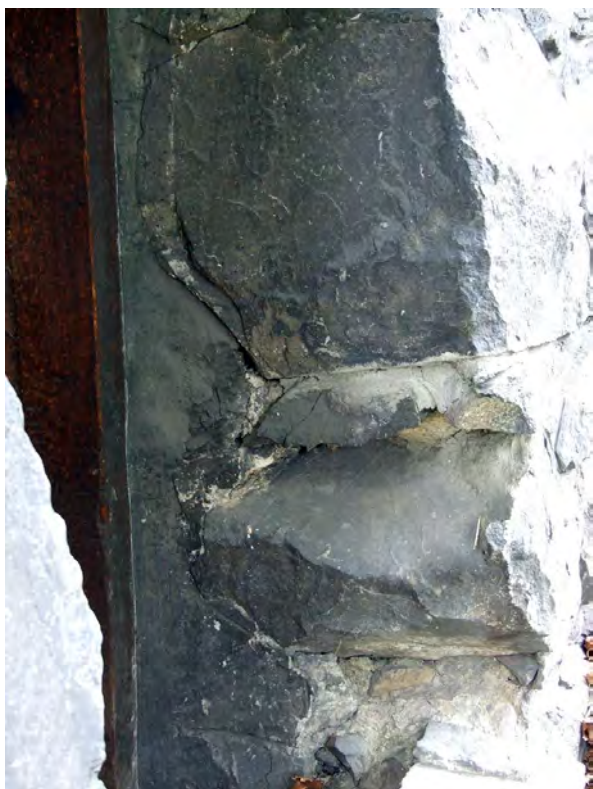
23. Zakopane, ul.Nowotarska 59, willa "Stara Polana", elewacja północna. Ubytki i zabrudzenie wątków w strefie podmurówki.

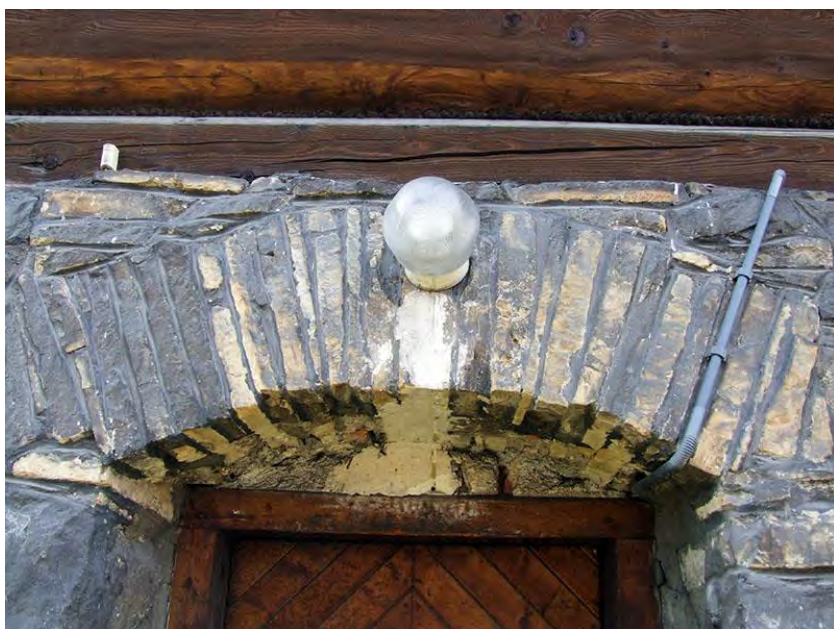
24. Zakopane, ul.Nowotarska 59, willa "Stara Polana", elewacja północna. Przekucia pod instalację elektryczną zatarte gipsem.

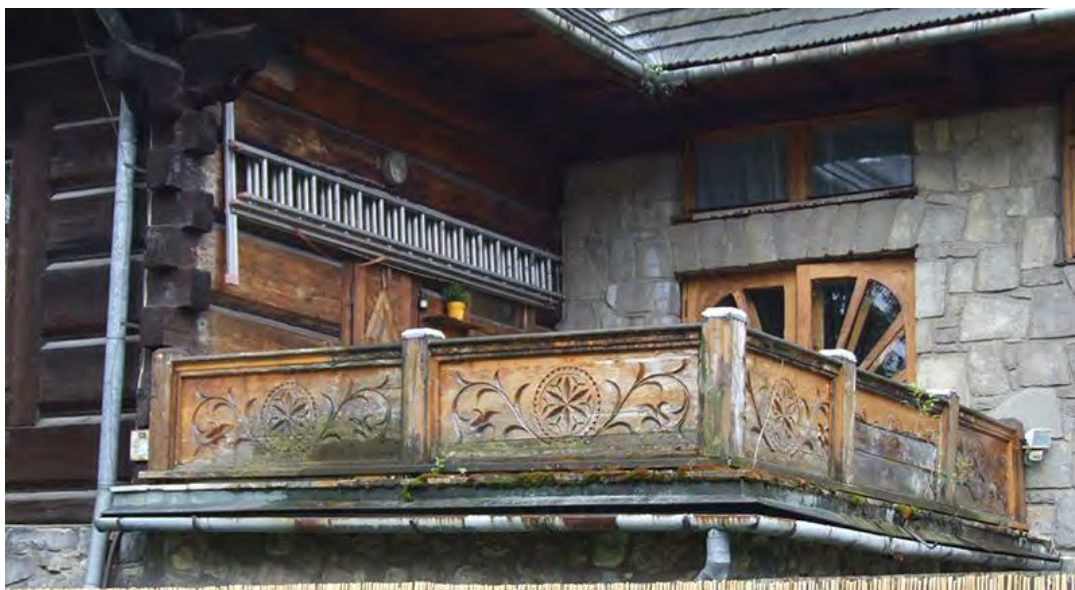
25. Zakopane, ul.Nowotarska 59, willa "Stara Polana", taras przy elewacji północnej. Widoczne zwłaszcza w dolnych rejonach balustrad strefy zawilgocone i uszkodzone wskutek korozji biologicznej.

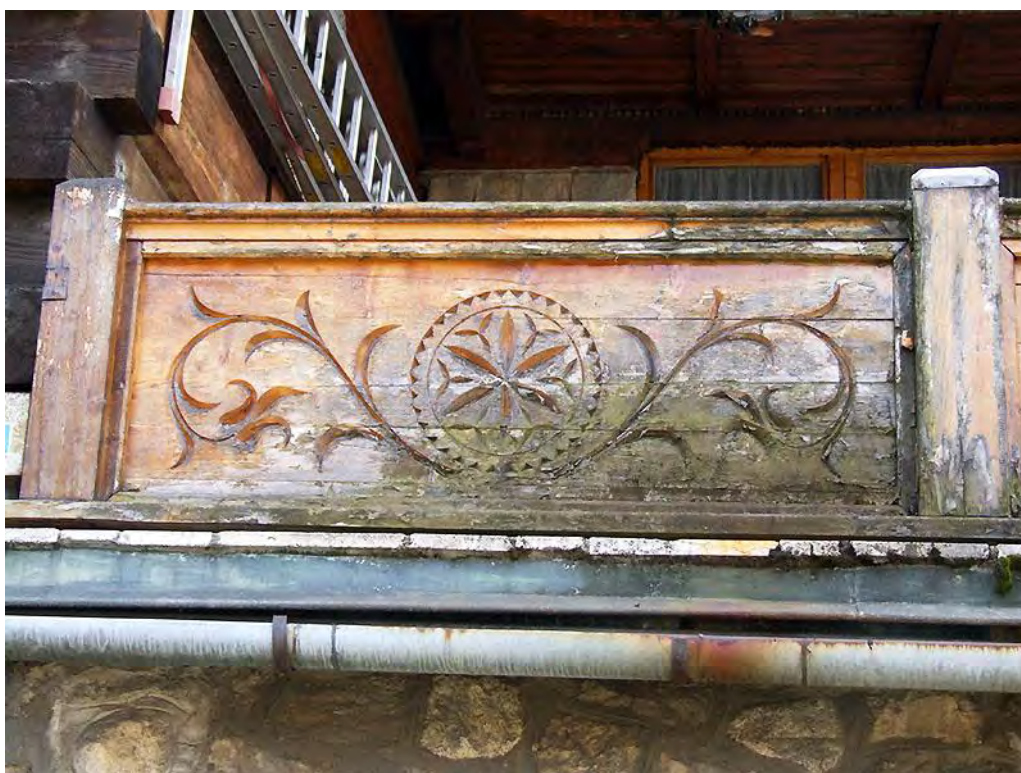
26. Zakopane, ul.Nowotarska 59, willa "Stara Polana", elewacja północna. Widoczny zły stan zachowania balustrady tarasu. Drewno zaatakowane przez mikroorganizmy, obróbki blacharskie zdegradowane..

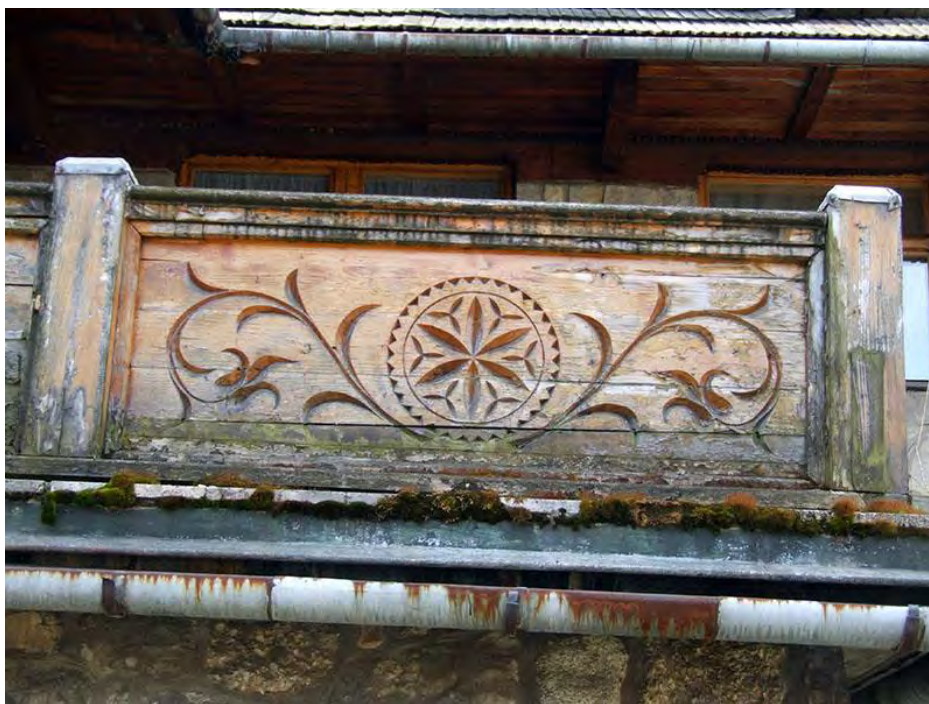
27. Zakopane, ul.Nowotarska 59, willa "Stara Polana", elewacja północna. Widoczny zły stan zachowania balustrady tarasu. Drewno zaatakowane przez mikroorganizmy - szczególnie w obrębie najniższej położonej deski.

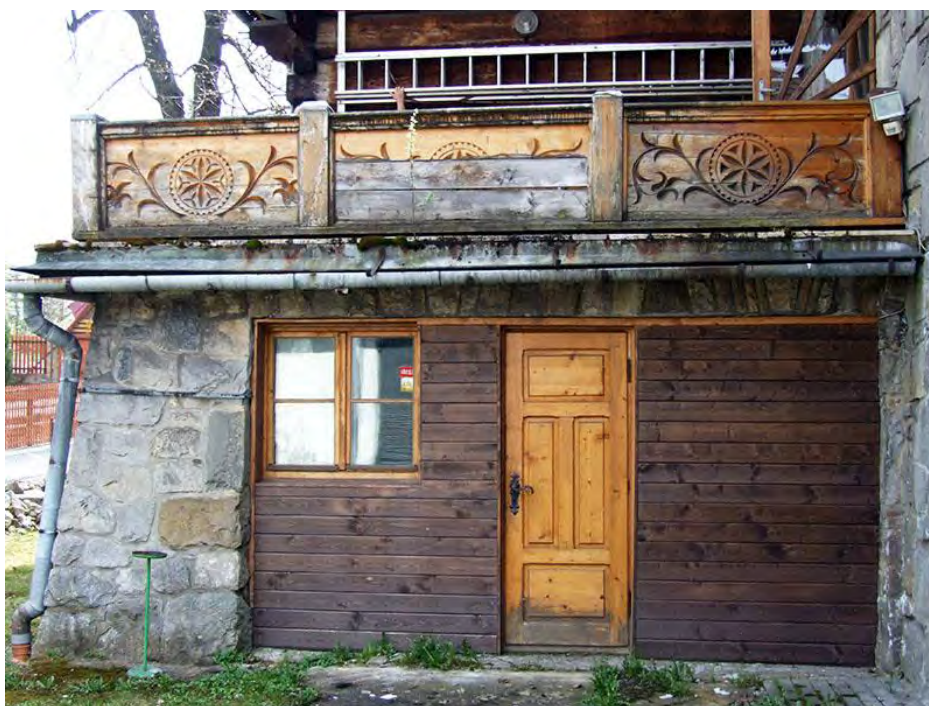
28. Zakopane, ul.Nowotarska 59, willa "Stara Polana", elewacja zachodnia. Widoczny zły stan zachowania balustrady tarasu.

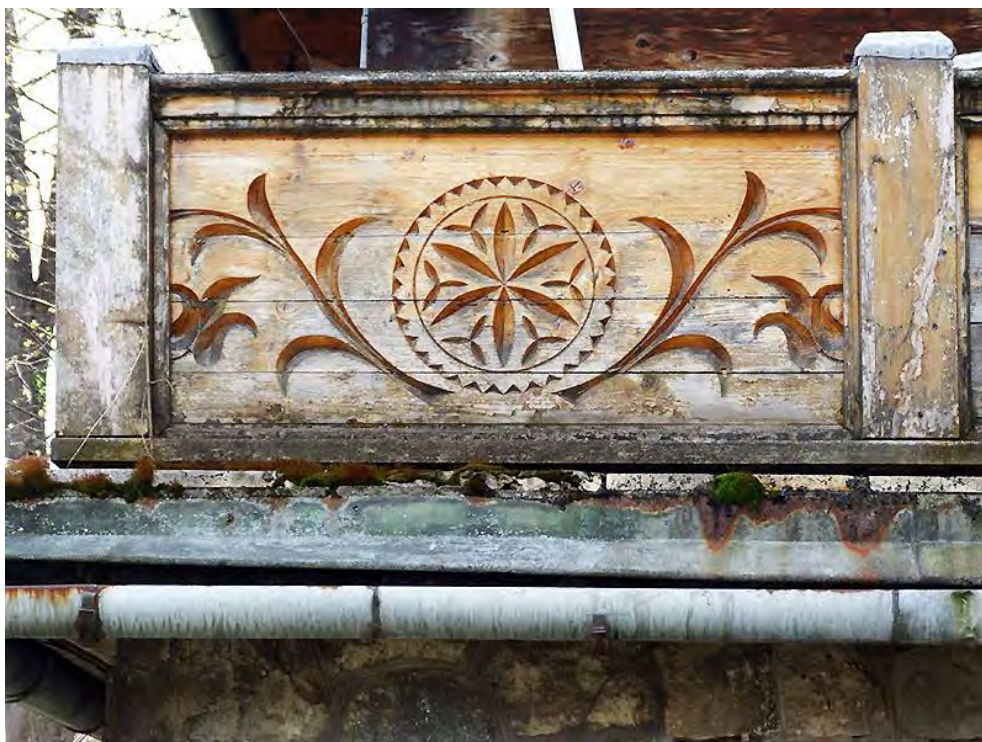
29. Zakopane, ul.Nowotarska 59, willa "Stara Polana", elewacja zachodnia. Widoczny zły stan zachowania balustrady tarasu.

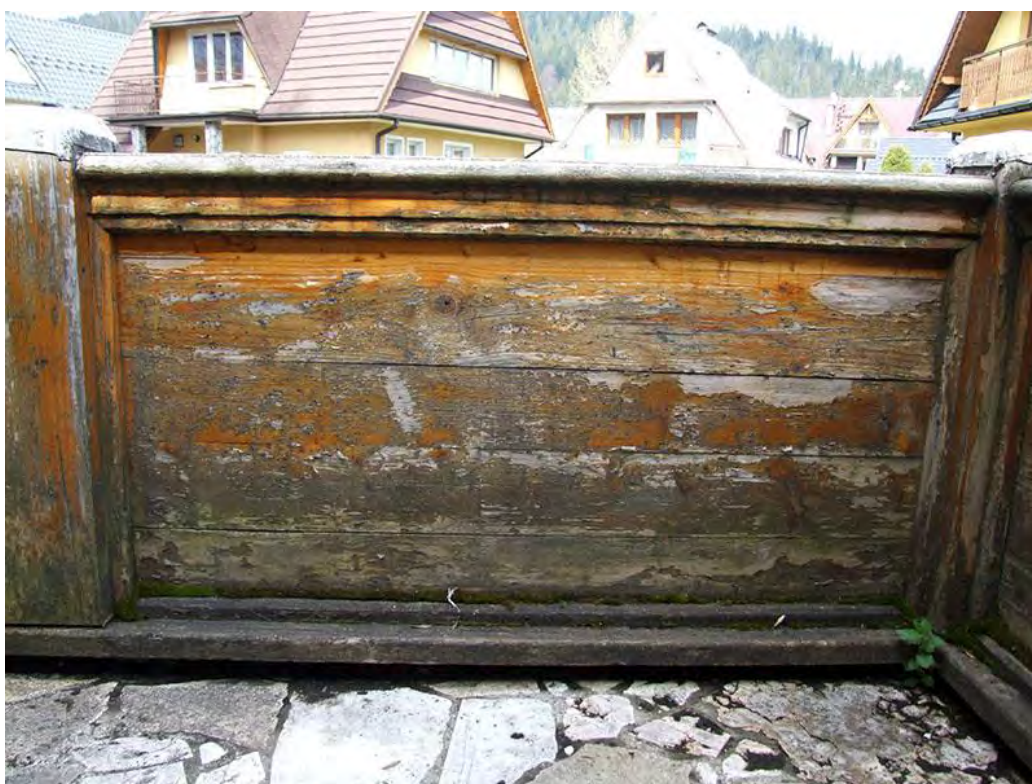
30. Zakopane, ul.Nowotarska 59, willa "Stara Polana", balustrada tarasu od strony wewnętrznej. Widoczne pociemniałe, zdegradowane drewno w dolnej części oraz łuszczące się warstwy lakieru bezbarwnego.

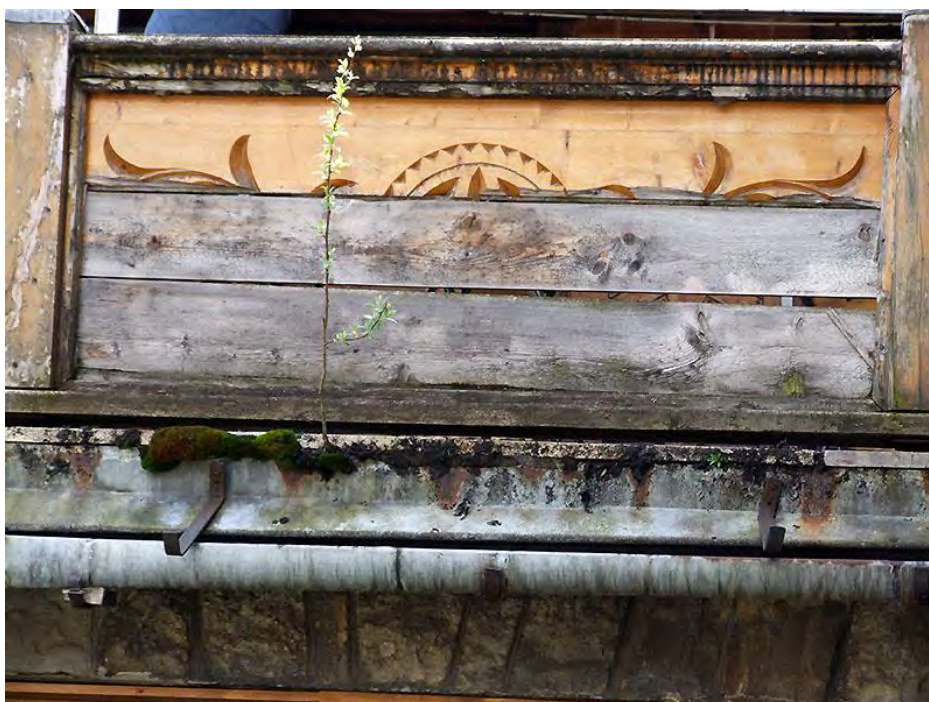
31. Zakopane, ul.Nowotarska 59, willa "Stara Polana", elewacja zachodnia. Widoczny zły stan zachowania balustrady tarasu - zniszczone deski z wycinanymi ornamentami zastąpiono prostymi deskami.

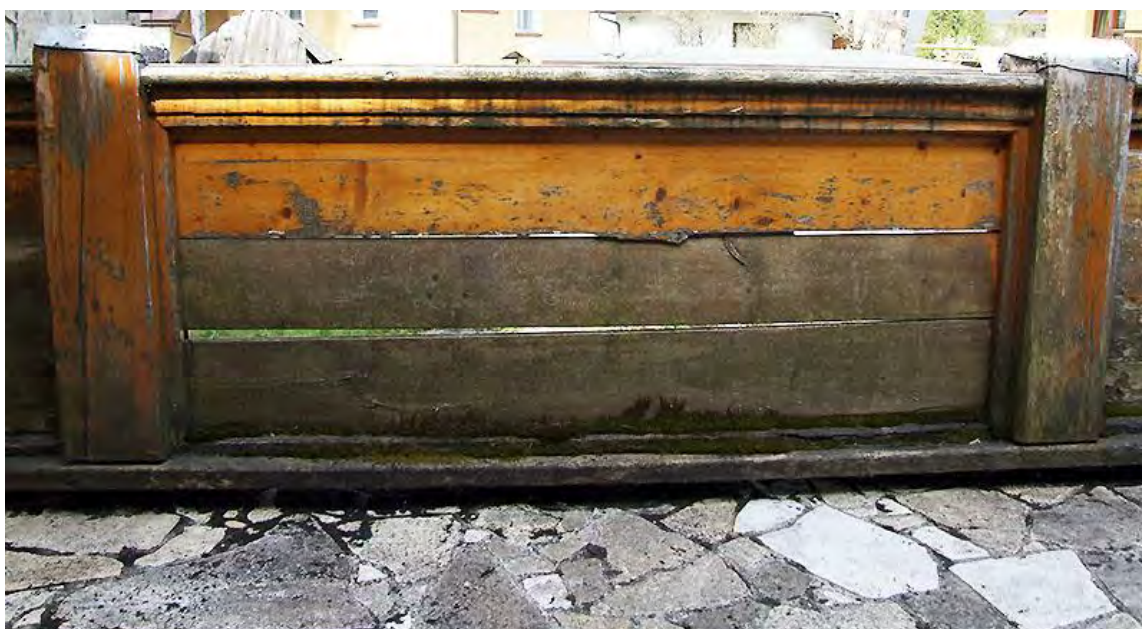
32. Zakopane, ul.Nowotarska 59, willa "Stara Polana", balustrada zachodnia tarasu, widok od strony wschodniej. Widoczne uszkodzenia wskutek długotrwałego zawilgocenia. Dwie dolne deski wymienione.

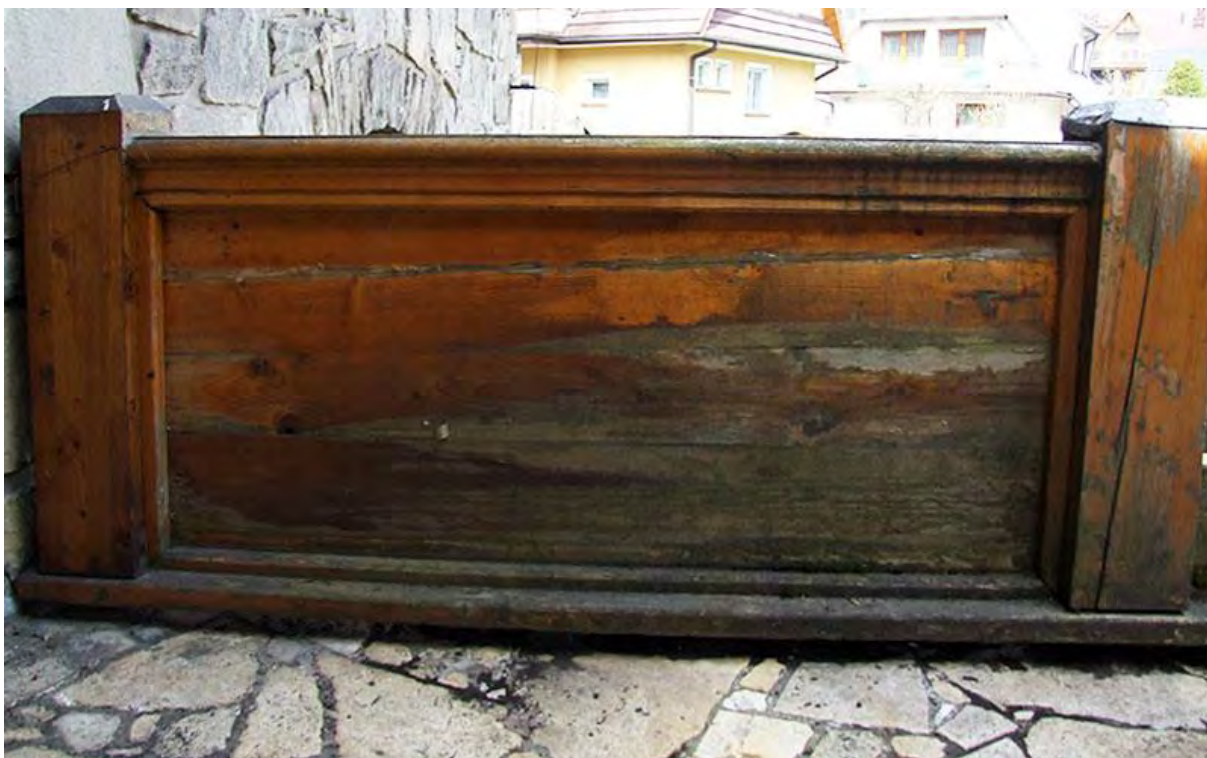
33. Zakopane, ul.Nowotarska 59, willa "Stara Polana", balustrada zachodnia tarasu, widok od strony wschodniej. Widoczne wtórne łuszczące się powłoki lakierów oraz uszkodzenia wskutek długotrwałego zawilgocenia.

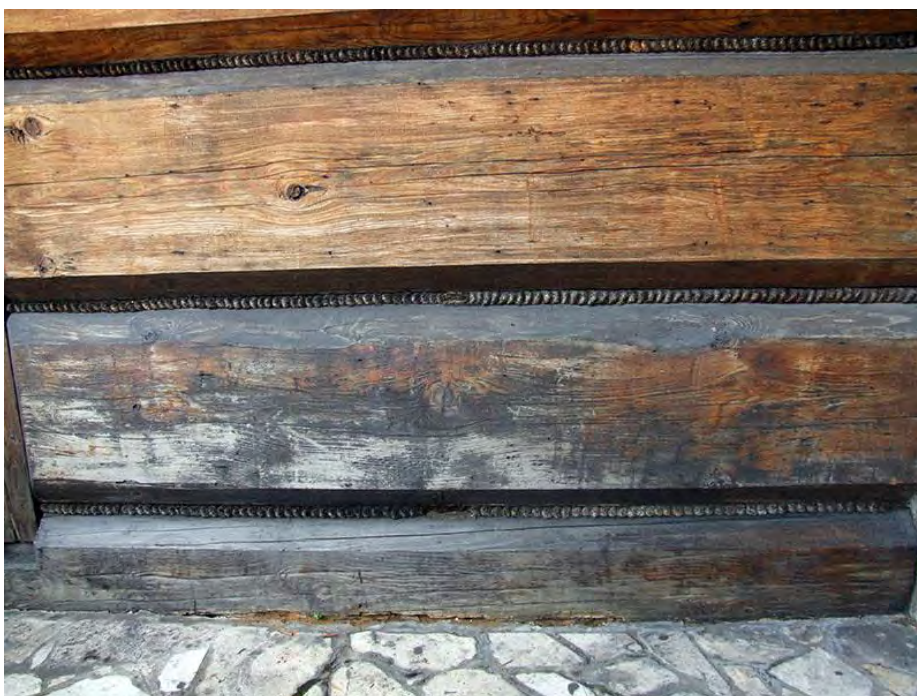
34. Zakopane, ul.Nowotarska 59, willa "Stara Polana", elewacja zachodnia, zaplamienia i przebarwienia drewna w wyniku zawilgocenia, ubytki mszenia.

Należy dobić zachowane mszenia, a jego braki uzupełnić za pomocą wełnianki (wiór świerkowych produkowanych z wyselekcjonowanego drewna pozbawionego sęków). Budynek będzie wymagał w następnych latach systematycznej kontroli polegającej m.in. na dobijaniu mszenia w sytuacji, gdyby utraciło ono po pewnym czasie właściwości izolacyjne i uszczelniające wskutek wysuszenia.

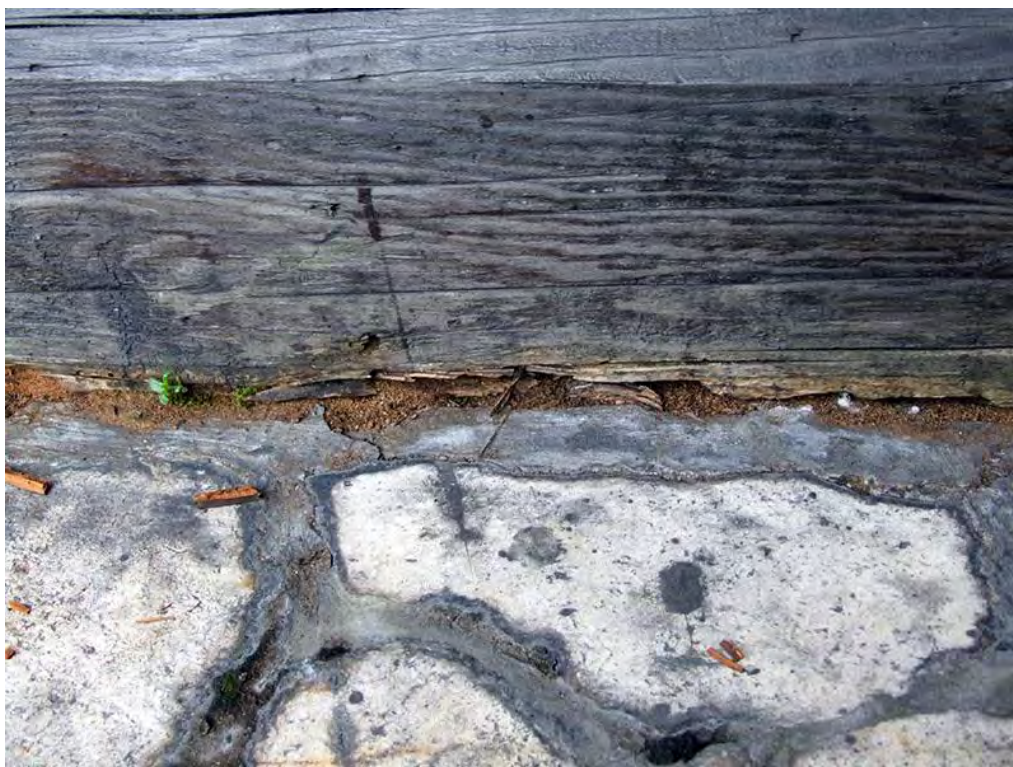
35. Zakopane, ul.Nowotarska 59, willa "Stara Polana", elewacja zachodnia, rozpad drewna na styku z posadzką tarasu.

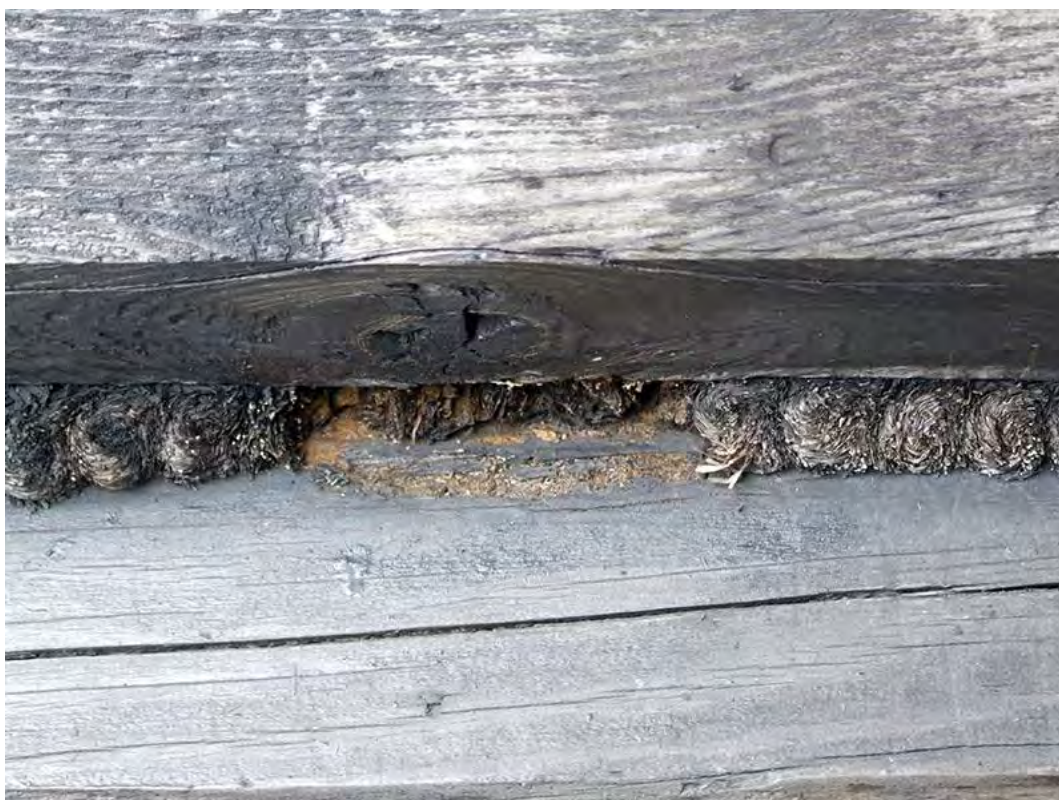
36. Zakopane, ul.Nowotarska 59, willa "Stara Polana", elewacja zachodnia. Widoczne braki w mszeniu.

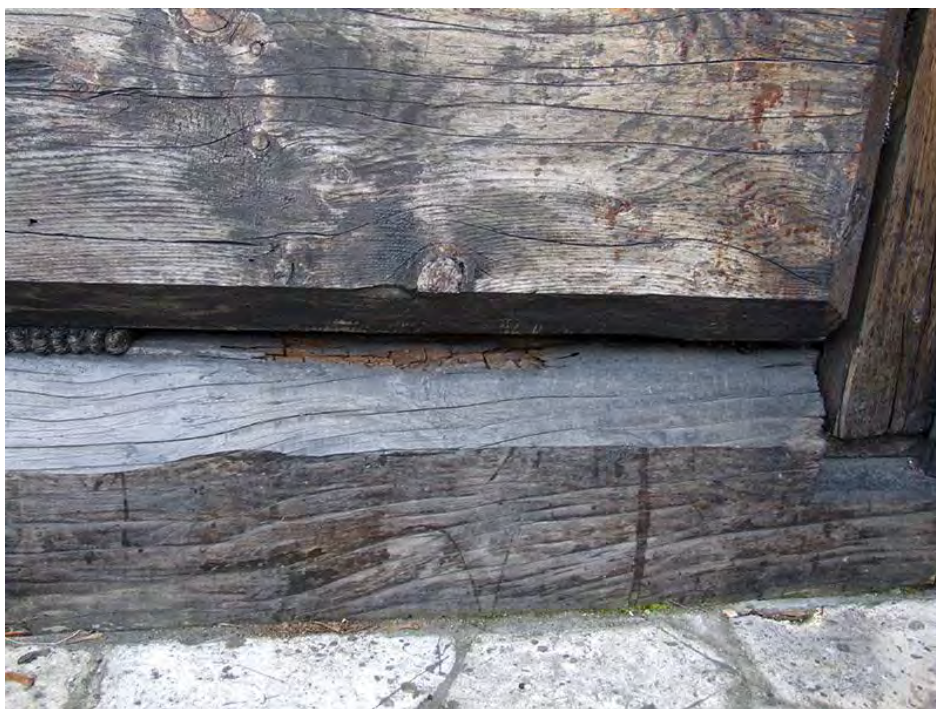
37. Zakopane, ul.Nowotarska 59, willa "Stara Polana", elewacja zachodnia. Widoczne braki w mszeniu.

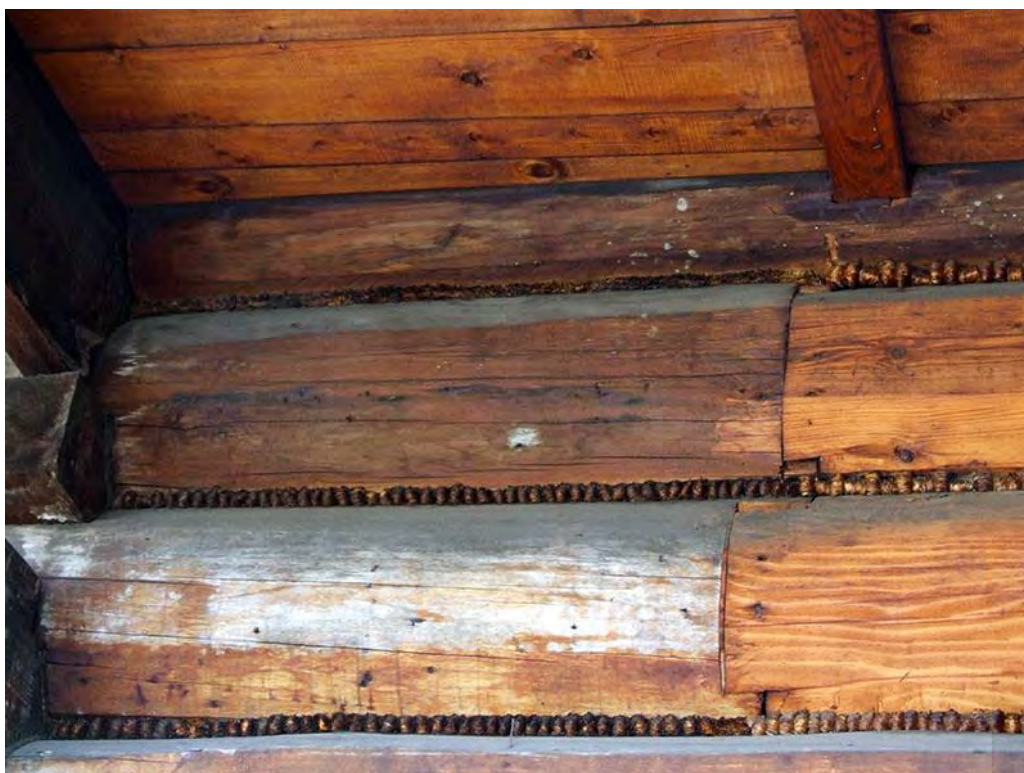
38. Zakopane, ul.Nowotarska 59, willa "Stara Polana", elewacja zachodnia. Widoczne uzupełnienia belek.

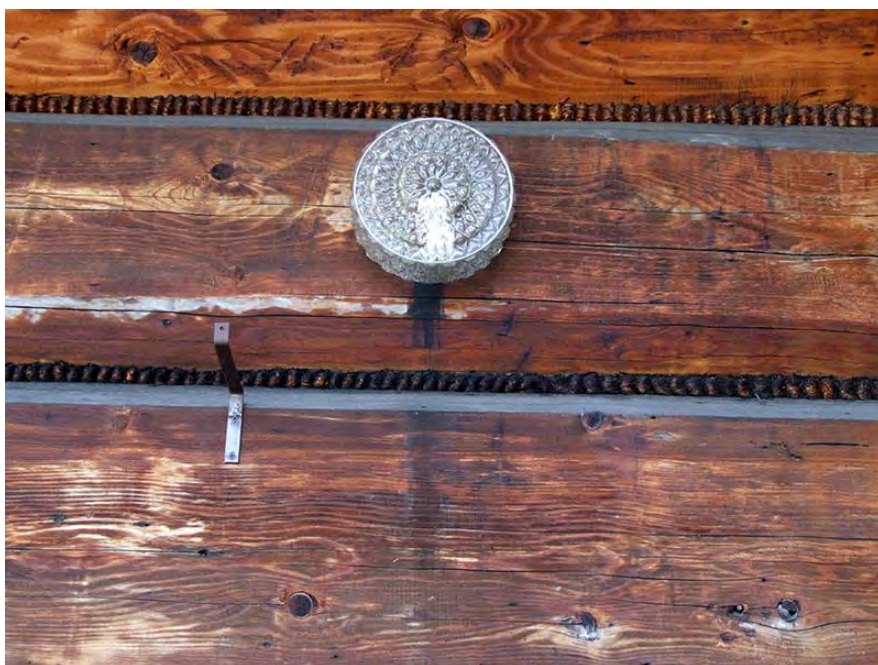
40. Zakopane, ul.Nowotarska 59, willa "Stara Polana", elewacja zachodnia. Widoczne wtórne elementy montażowe oraz nieestetyczna lampa.

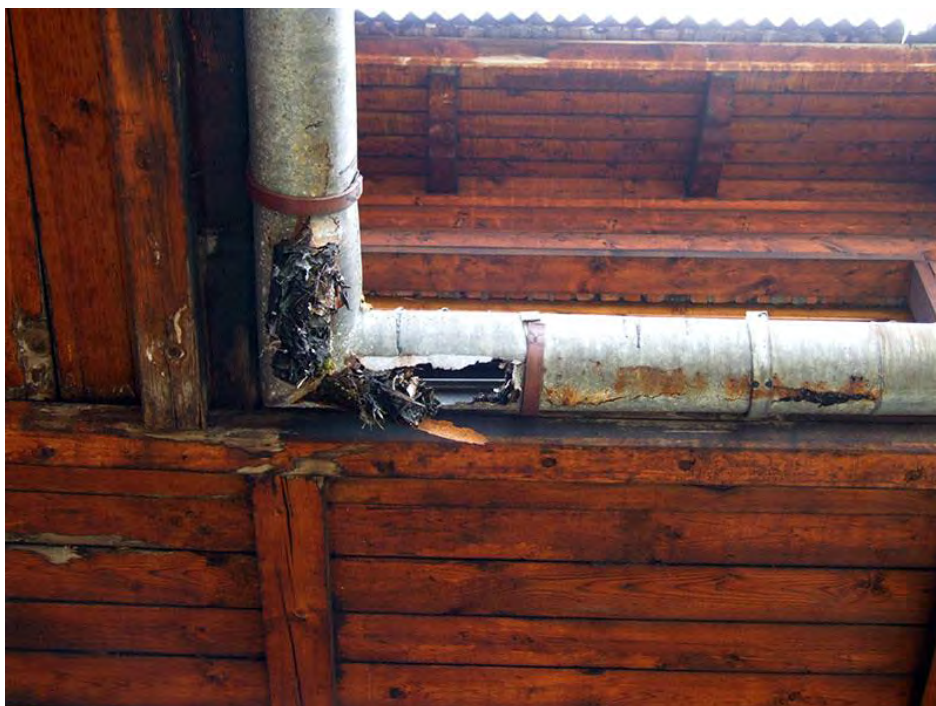
41. Zakopane, ul.Nowotarska 59, willa "Stara Polana", narożnik dachu nad elewacją północną i zachodnią. Rozległe uszkodzenia rynien w rejonie tarasu.

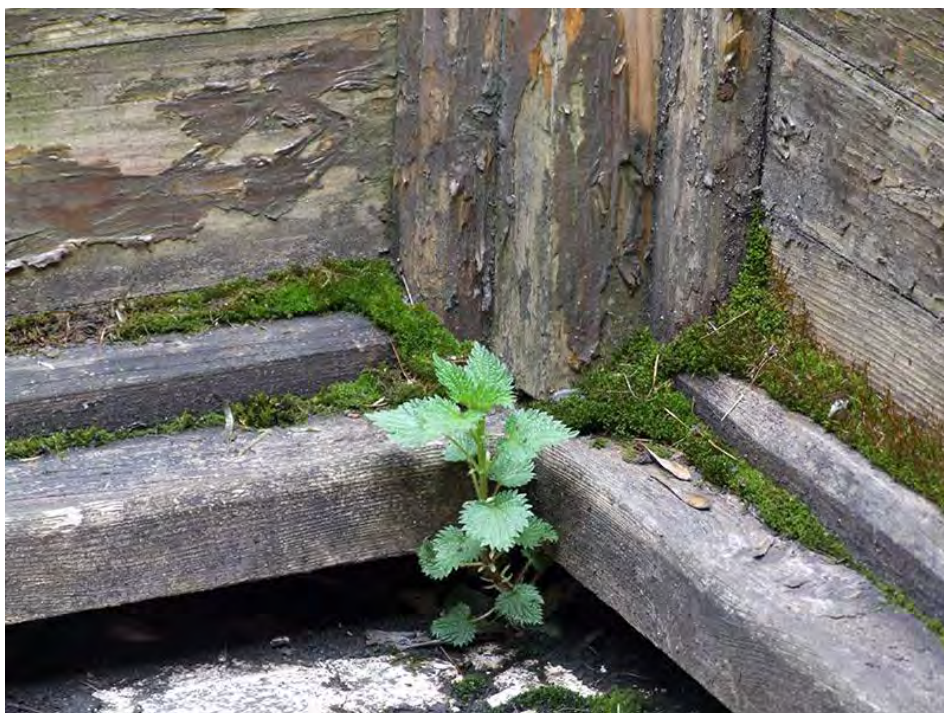
42. Zakopane, ul.Nowotarska 59, willa "Stara Polana", balustrada tarasu przy elewacji północnej, widok od strony wewnętrznej. Widoczne skupiska mchów porastające zawilgocone, pociemniałe i pokryte resztkami lakieru drewno.
