**Program prac konserwatorskich  
dla elewacji willi "Stara Polana"  
przy ul. Nowotarskiej 59 w Zakopanem**

Kraków, czerwiec 2015

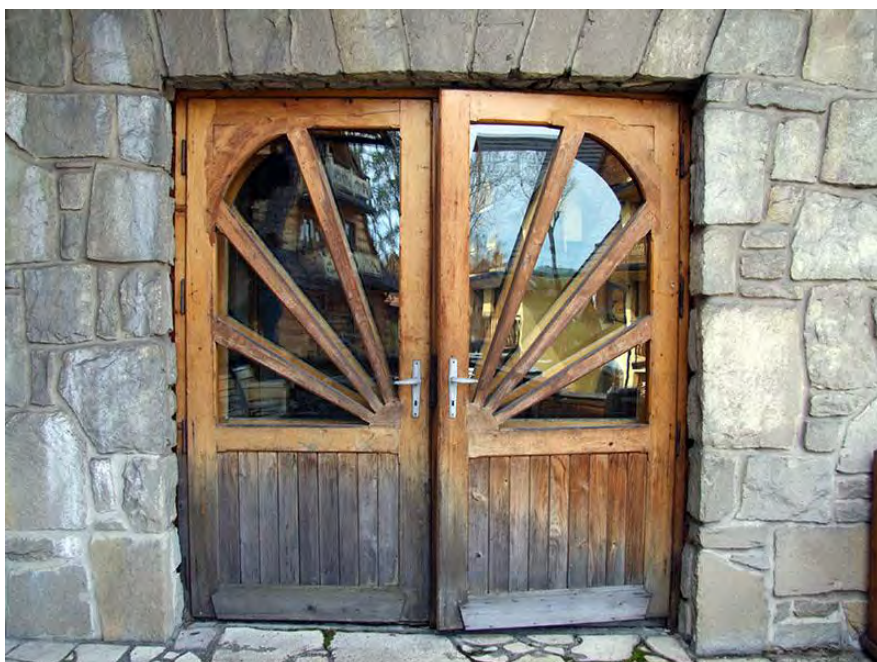
46. Zakopane, ul.Nowotarska 59, willa "Stara Polana", część dobudowana, elewacja zachodnia, drzwi wejściowe na taras. Widoczna degradacja drewna w dolnych częściach skrzydeł.

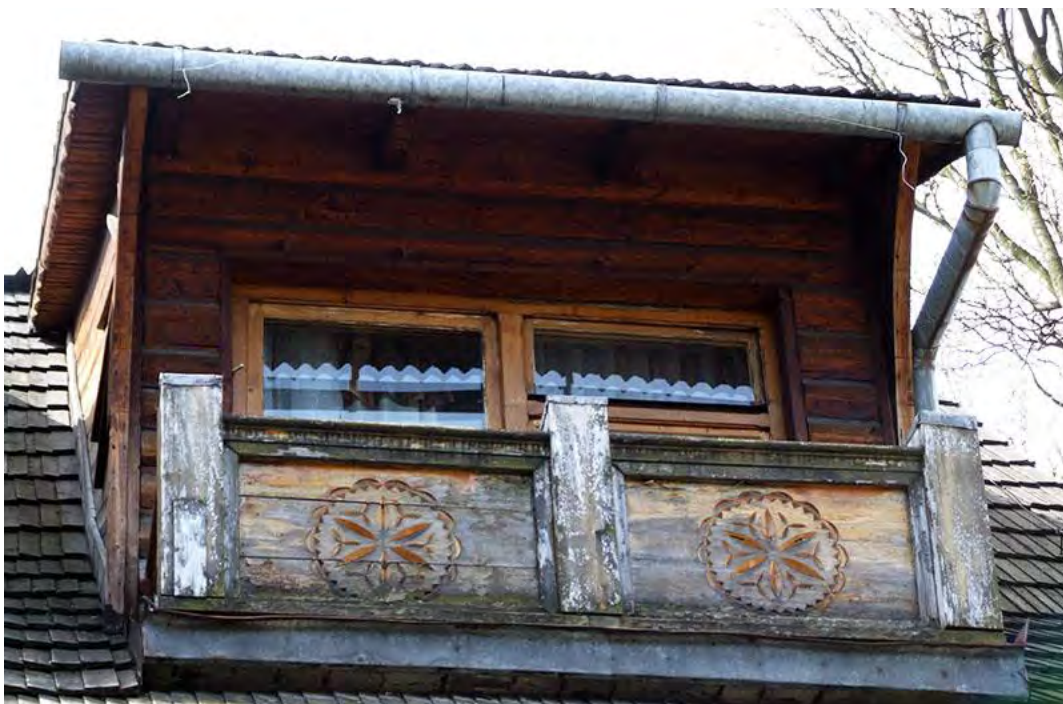
48. Zakopane, ul.Nowotarska 59, willa "Stara Polana", elewacja zachodnia, tzw.wygląd z balkonem. Widoczne przebarwienia i zaplamienia na elementach drewnianych balustrady balkonu.

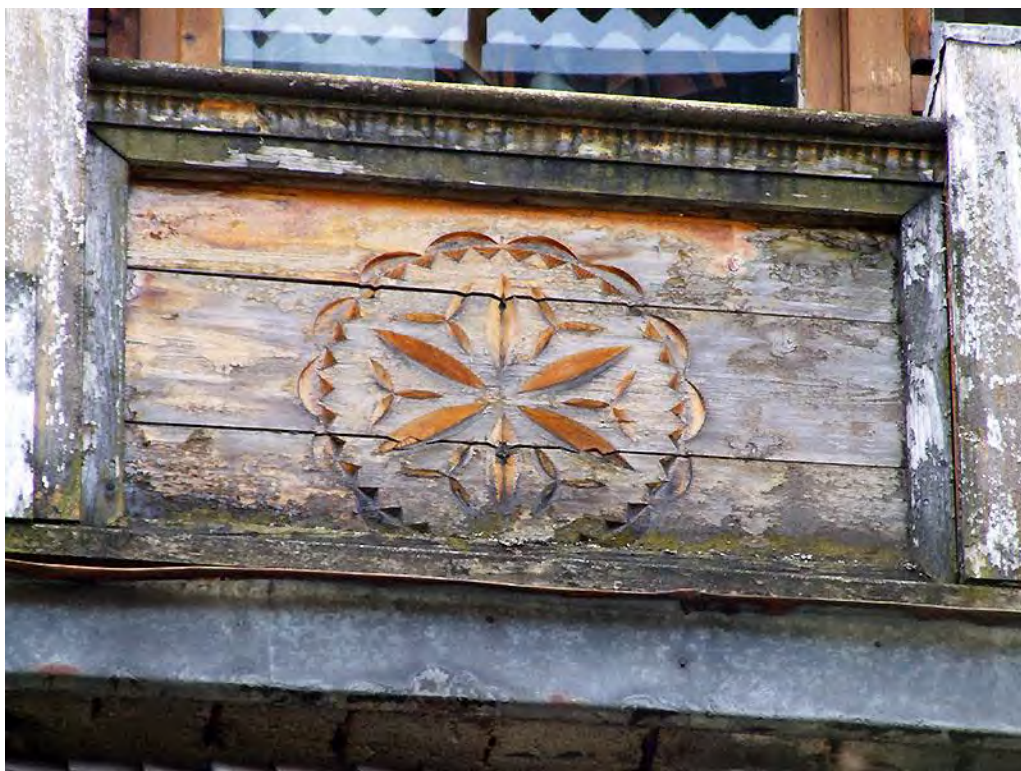
49. Zakopane, ul.Nowotarska 59, willa "Stara Polana", elewacja zachodnia, tzw.wygląd z balkonem. Widoczne rozległe zniszczenia elementów drewnianych balustrady balkonu.

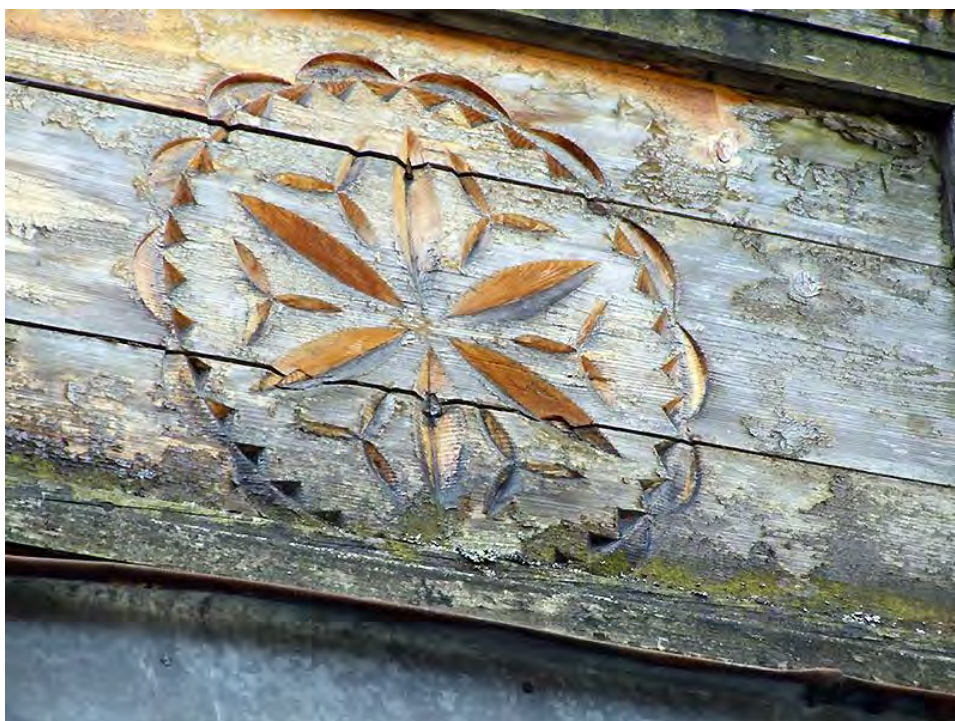
50. Zakopane, ul.Nowotarska 59, willa "Stara Polana", elewacja zachodnia, tzw.wygląd z balkonem, fragment balustrady. Widoczna korozja biologiczna drewna i resztki lakierów bezbarwnych.

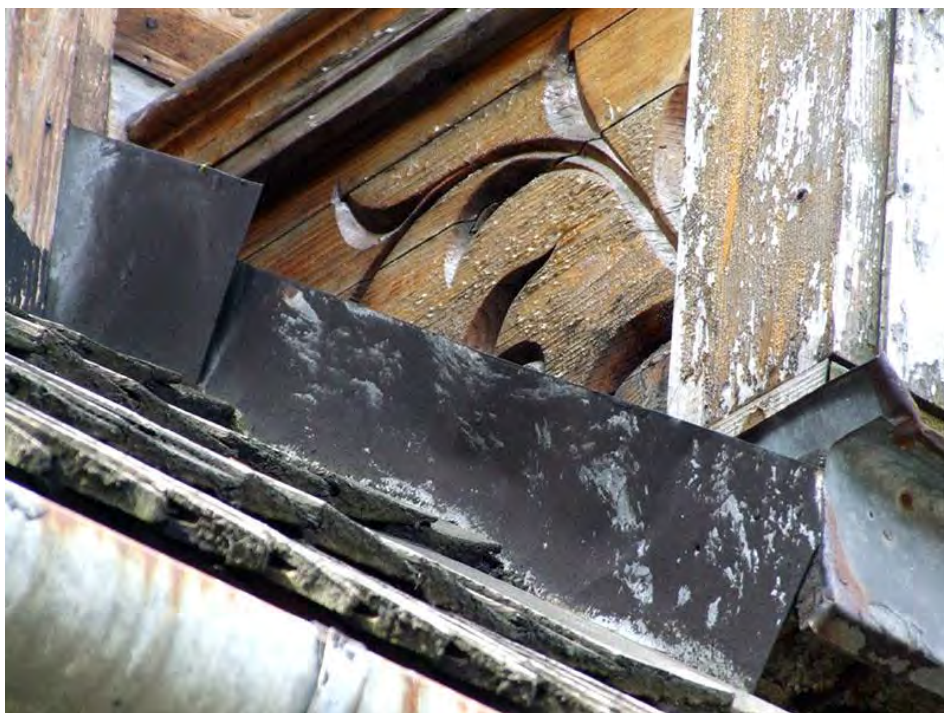
51. Zakopane, ul.Nowotarska 59, willa "Stara Polana", elewacja zachodnia, tzw.wygląd z balkonem, fragment boczny balustrady. Widoczne niestaranne obróbki blacharskie, niespełniające swojej funkcji.

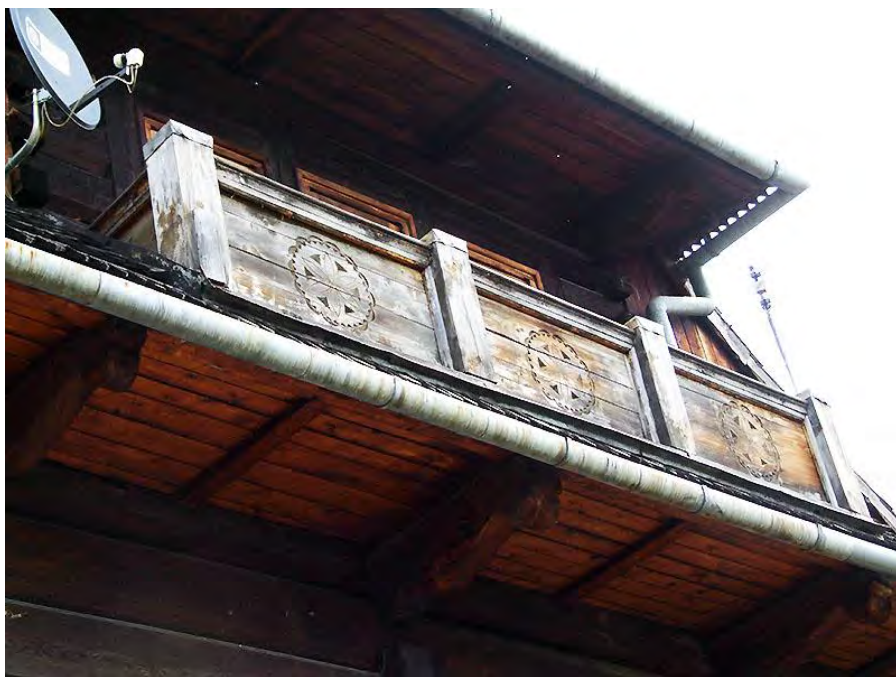
57. Zakopane, ul.Nowotarska 59, willa "Stara Polana", elewacja południowa. Widoczny zły stan zachowania balustrady balkonu.

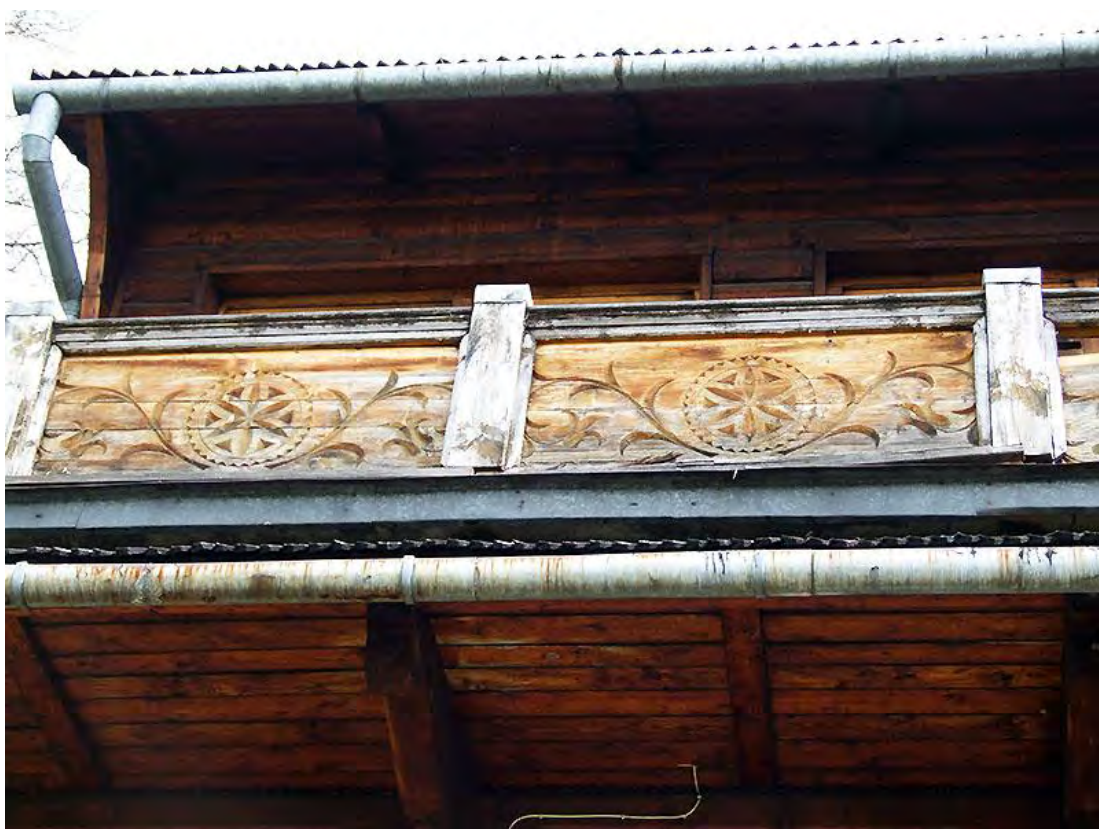
58. Zakopane, ul.Nowotarska 59, willa "Stara Polana", elewacja południowa. Widoczny zły stan zachowania balustrady balkonu.

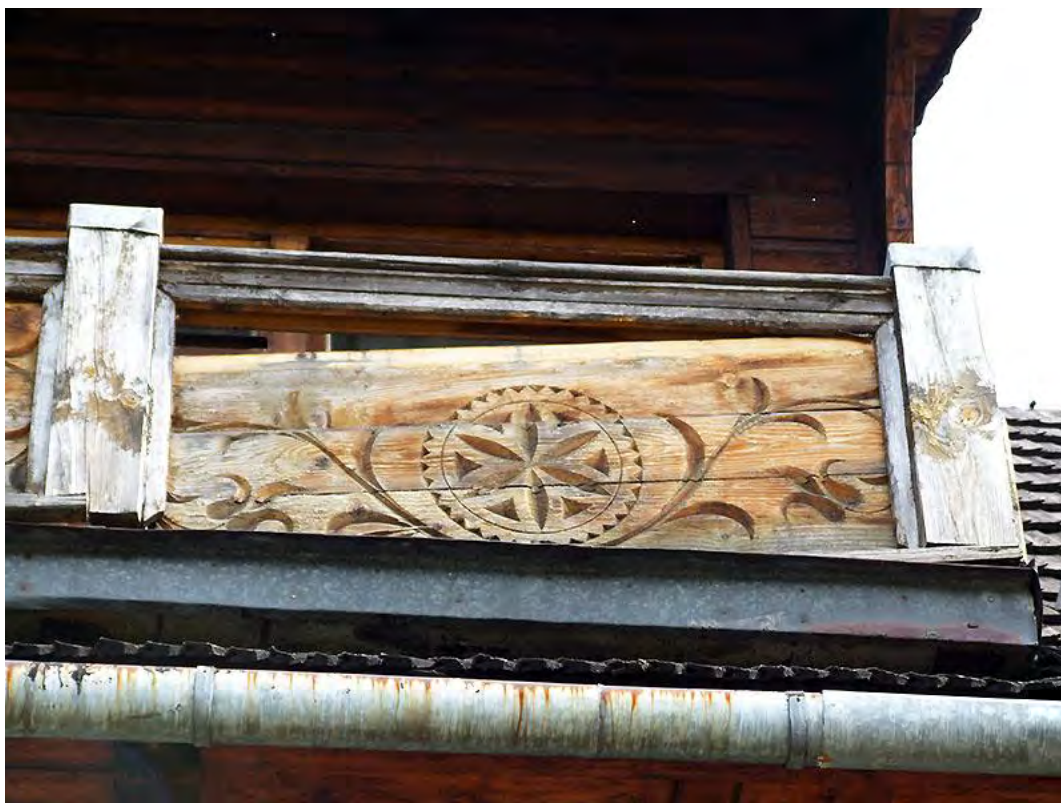
59. Zakopane, ul.Nowotarska 59, willa "Stara Polana", elewacja południowa. Widoczny zły stan zachowania balustrady balkonu - przemieszczenie desek z ornamentem.

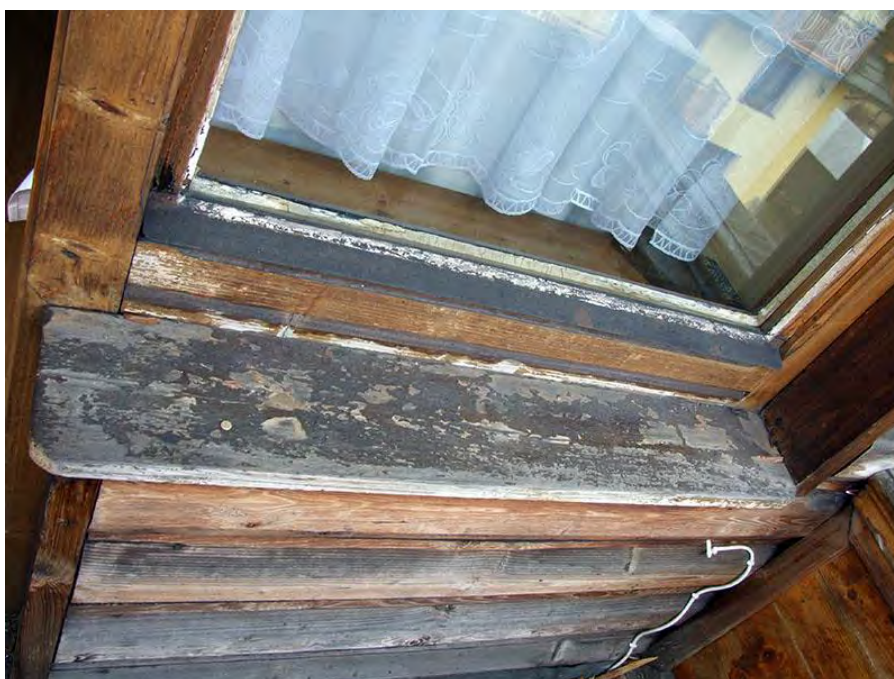
60. Zakopane, ul.Nowotarska 59, willa "Stara Polana", elewacja południowa, poziom balkonu. Widoczne wtórne powłoki malarskie na parapecie okna.

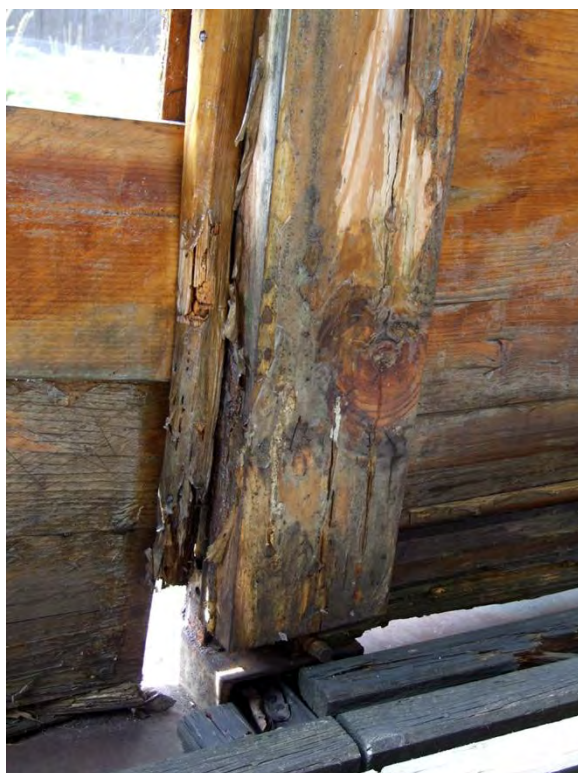
62. Zakopane, ul.Nowotarska 59, willa "Stara Polana" elewacja południowa, strona północna balustrady balkonu. Bardzo zły stan zachowania drewna słupka i ramy balustrady.

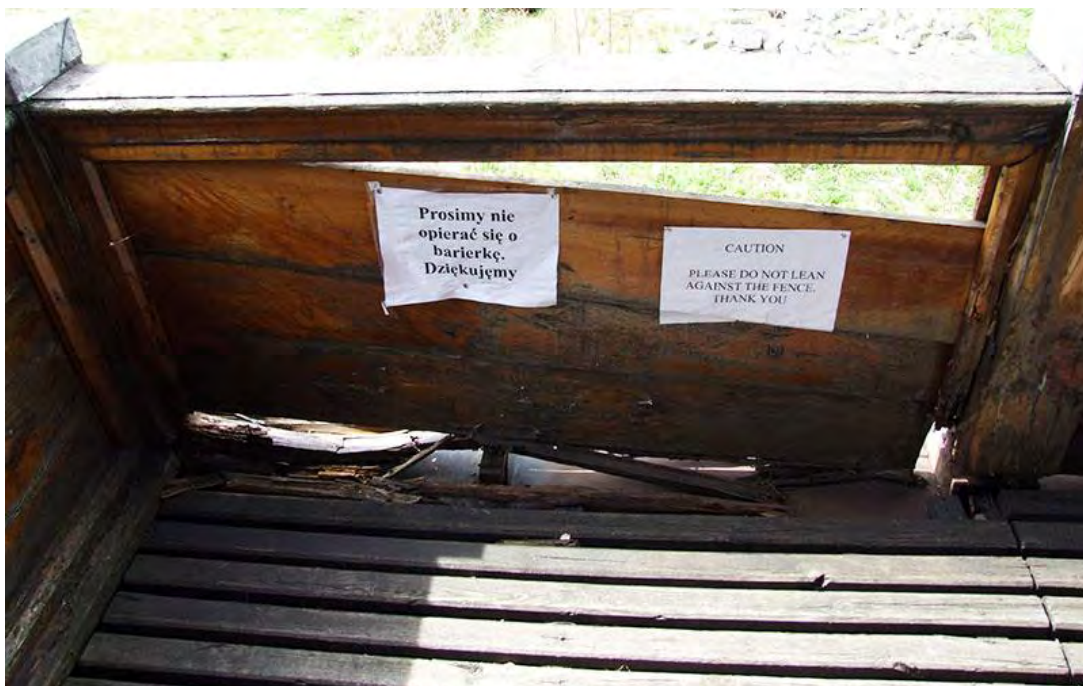
63. Zakopane, ul.Nowotarska 59, willa "Stara Polana" elewacja południowa, strona północna balustrady balkonu. Całkowite wygnicie drewna w dolnej części ramy spowodowało wypadnięcie z niej desek.

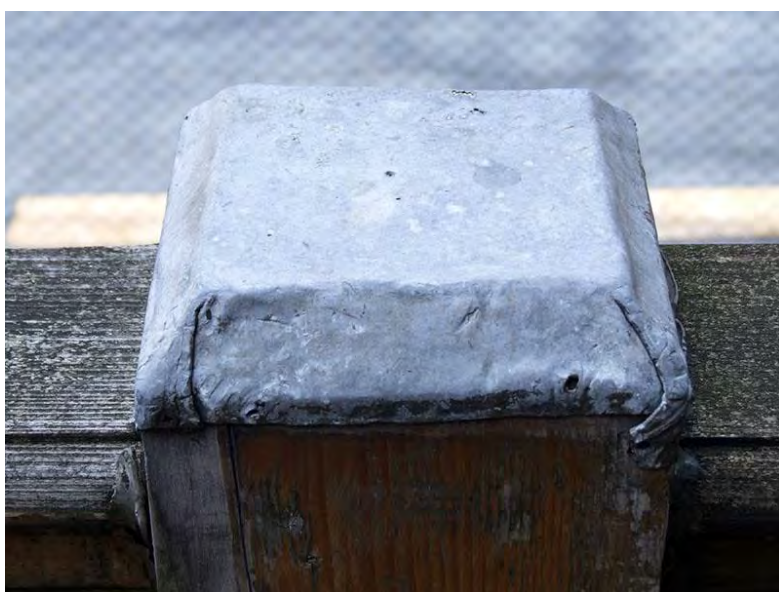
64. Zakopane, ul.Nowotarska 59, willa "Stara Polana". Wtórne osłonięcie blachą górnej powierzchni słupka balustrady.

Wszystkie balkony i chodniki wymagają demontażu, następnie odbudowy z wykonaniem podwójnych podłóg - spodnia z blachy, zewnętrzna drewniana. W wypadku całkowitej degradacji elementów drewnianych należy je odtworzyć w oparciu o oryginalne. Należy zaprojektować i wykonać zakończenia słupków balustrad na podstawie materiałów ikonograficznych.

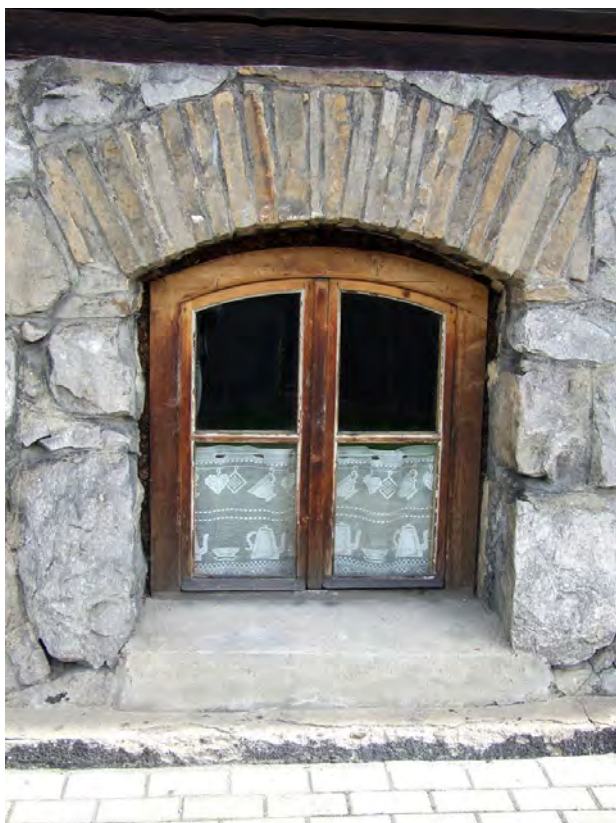
65. Zakopane, ul.Nowotarska 59, willa "Stara Polana", elewacja południowa. Zabrudzenie wątków kamiennych, lokalne wykruszenie spoin.

Kamienną podmurówkę należy oczyścić z nawarstwień, usunąć wtórne, wadliwe technologicznie uzupełnienia oraz zdegradowane spoinowania. Pojedyncze ubytki ciosów należy uzupełnić podobnym kamieniem łamanym.

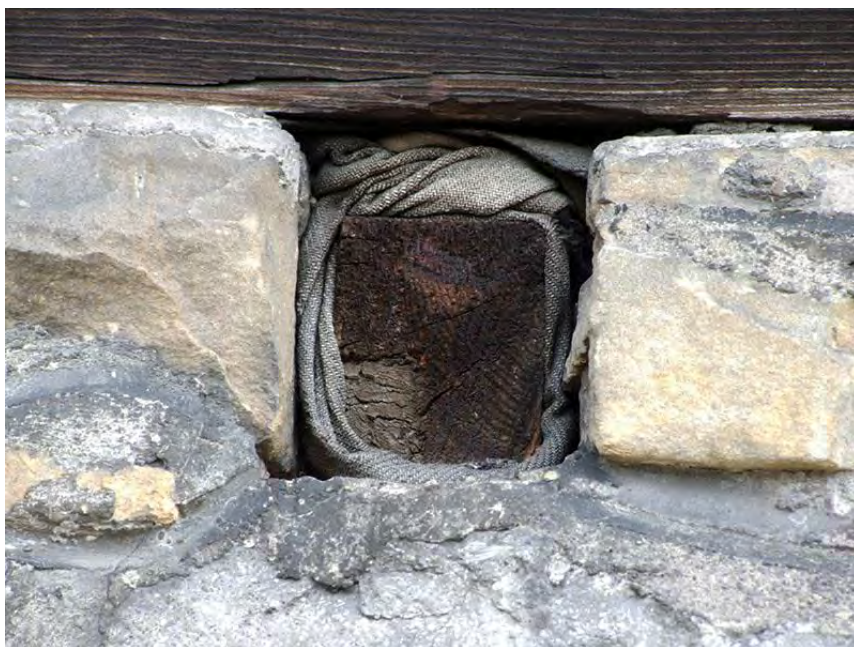
66. Zakopane, ul.Nowotarska 59, willa "Stara Polana", elewacja południowa. Wadliwe technologicznie wypełnienia łączń kamienia z drewnem.

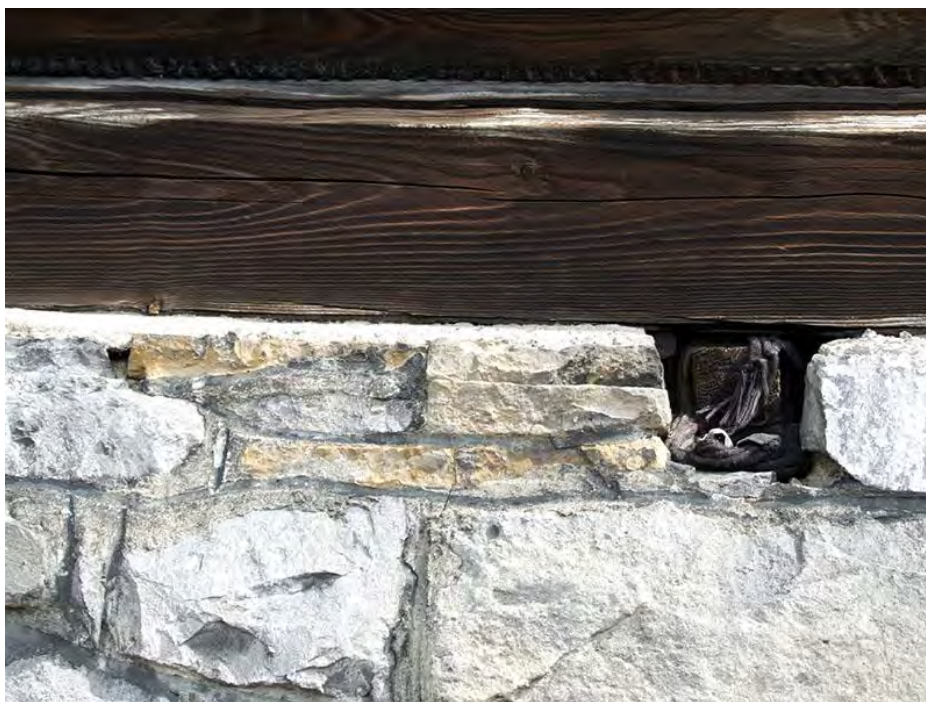
67. Zakopane, ul.Nowotarska 59, willa "Stara Polana", elewacja południowa. Wadliwe technologicznie wypełnienia łączy kamienia z drewnem.

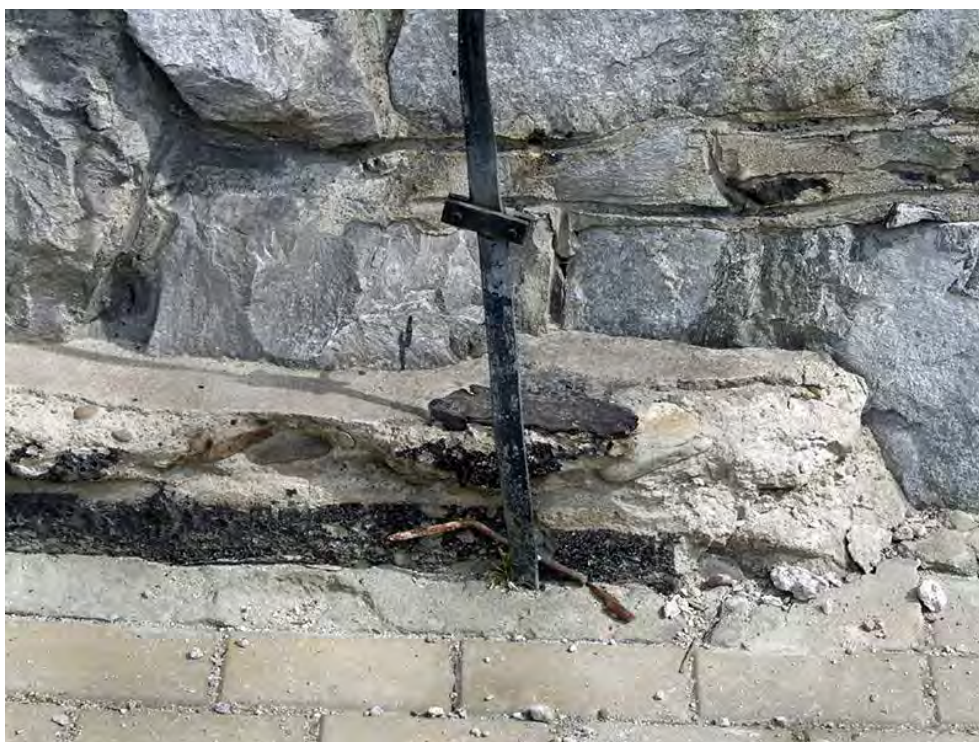
68. Zakopane, ul.Nowotarska 59, willa "Stara Polana", elewacja południowa. Pozostałości opaski betonowej (?).

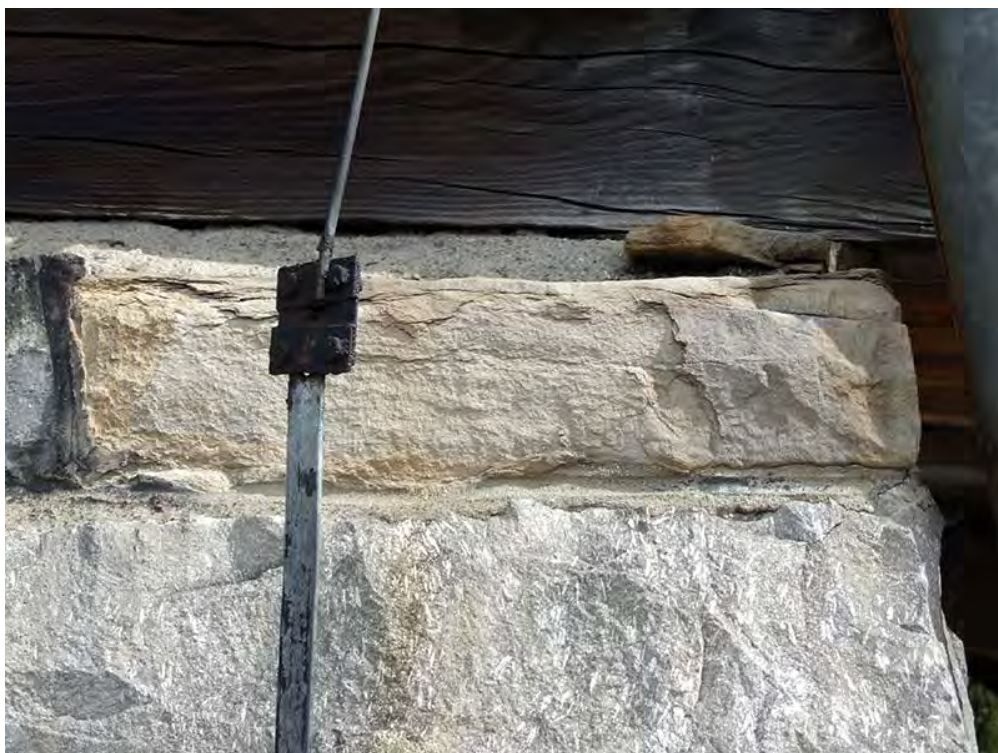
69. Zakopane, ul.Nowotarska 59, willa "Stara Polana", elewacja południowa.  
Rozwarstwienia i złuszczenia kamienia.

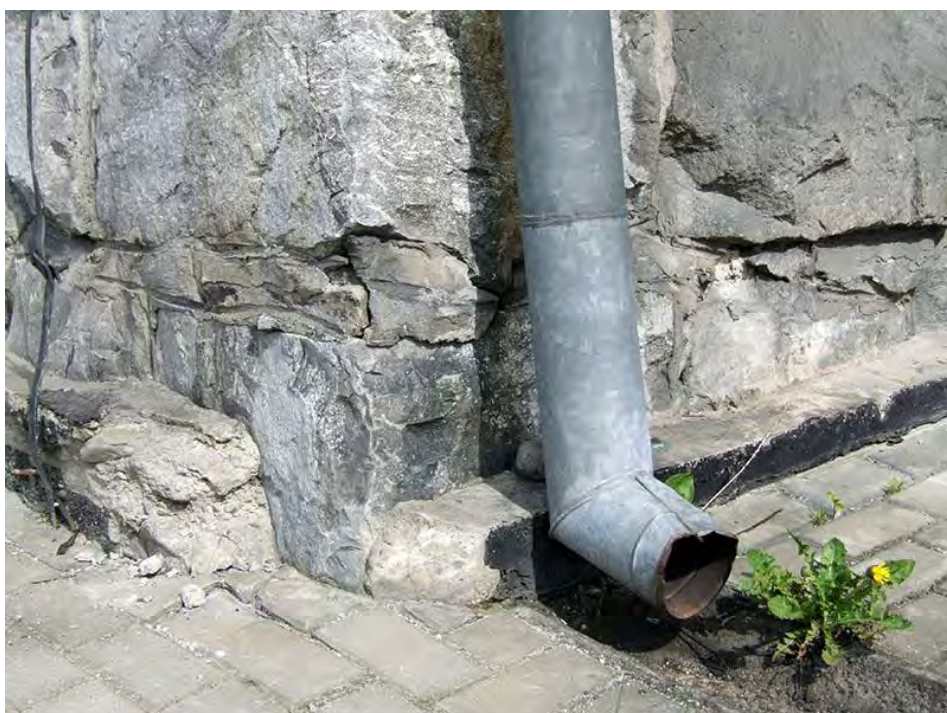
70. Zakopane, ul.Nowotarska 59, willa "Stara Polana", narożnik elewacji południowej i  
wschodniej. Wykruszenia spoinowania i zapraw w rejonie rury spustowej.

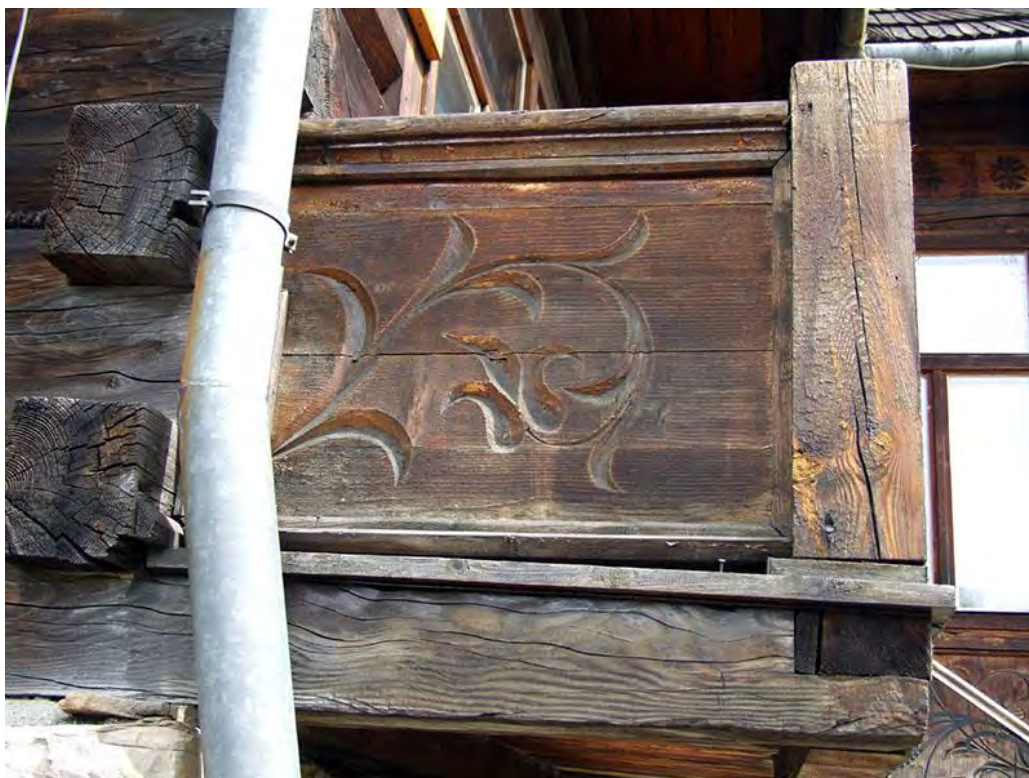
71. Zakopane, ul.Nowotarska 59, willa "Stara Polana", narożnik elewacji południowej i wschodniej. Widoczna wadliwa rura spustowa oraz rozluźnienie się i rozsuniecie elementów balkonu.
