# EKSPERTYZA TECHNICZNA

## KONSTRUKCJI

W ZAKRESIE ADAPTACJI I PRZEBUDOWY SALI WIELOFUNKCYJNEJ  
NR 011.01 UNIWERSYTETU IM. ADAMA MICKIEWICZA  
WRAZ Z PRZYŁĘGŁYMI BALKONAMI I ZAPLECZEM W BUDYNKU  
DOMU STUDENCKIEGO „HANKA”  
PRZY AL. NIEPODLEGŁOŚCI 26 W POZNANIU

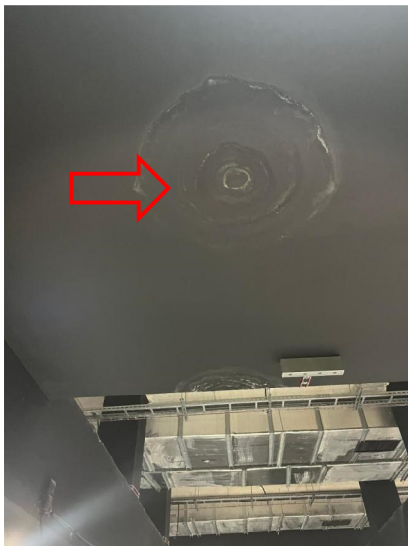
Fot. 7. Widok zawilgocenia na spodniej części konstrukcji stropodachu.

- Lokalne, minimalne ślady zawilgocenia spowodowane z dużym prawdopodobieństwem punktowymi nieszczelnościami izolacji oraz obróbek stropodachu.

- Źródła zawilgocenia widoczne na stropodachu powinny zostać usunięte poprzez wykonanie prawidłowej i skutecznej izolacji poziomej i pionowej. Prace te powinny zostać poprzedzone dokładnym zlokalizowaniem nieszczelności na stropodachu. W zależności od rodzaju nieszczelności należy dobrać prawidłową metodę naprawczą z szerokiego zakresu metod dostępnych na rynku.

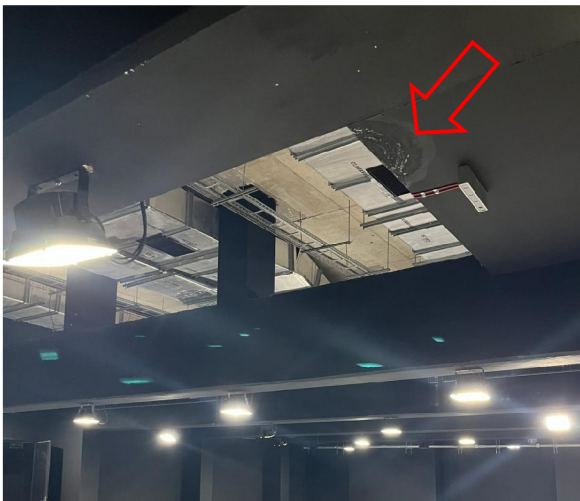
Fot. 8. Widok zawilgocenia na spodniej części konstrukcji stropodachu.

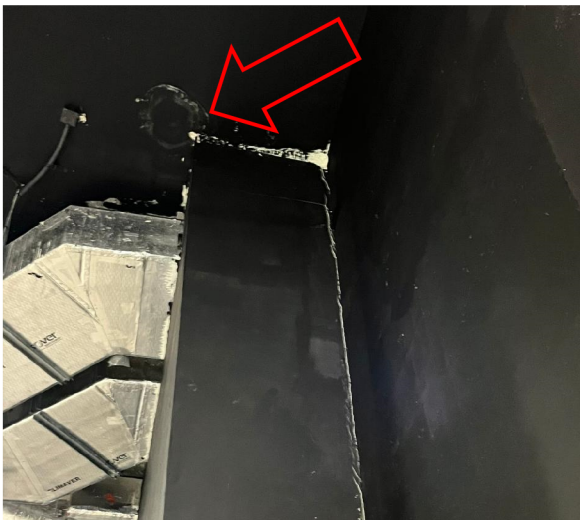
Fot. 9. Widok zawilgocenia na spodniej części konstrukcji stropodachu.

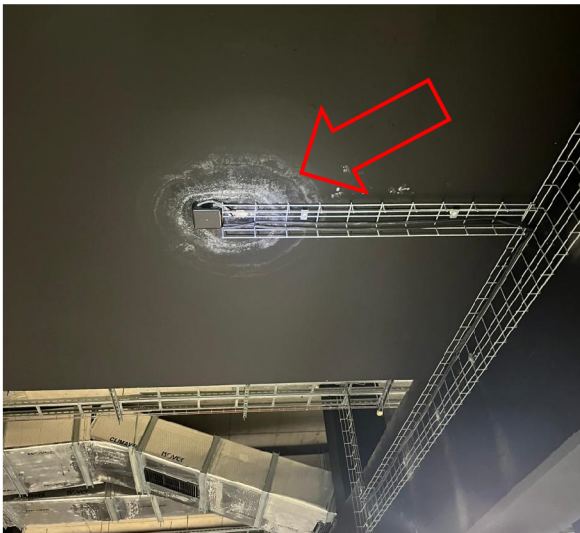
Fot. 10. Widok zawilgocenia na spodniej części konstrukcji stropodachu.

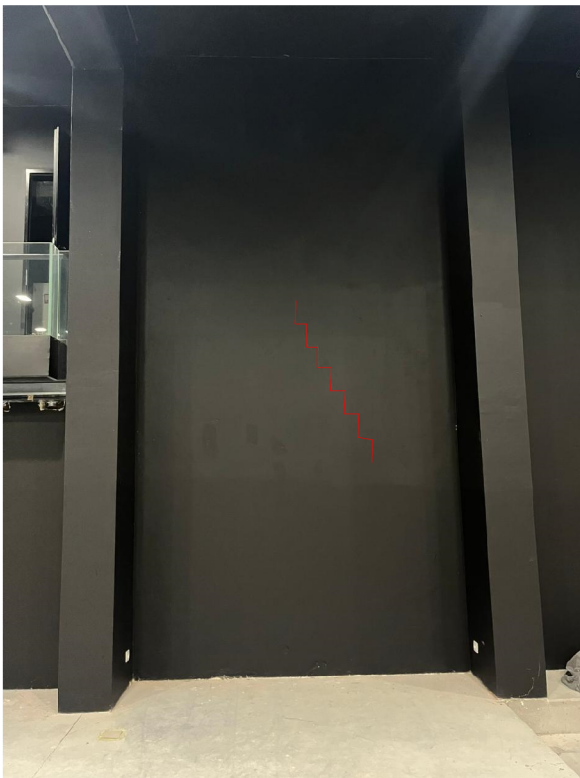
Fot. 17. Widok na ścianę z zaznaczeniem rysy.

- Rysy w ścianach oraz na styku ze słupami, lokalne odspojenia tynku na słupach – wykonanie nowych konstrukcji na już istniejących z dodatkowym, lokalnym wzmocnieniem fundamentów spowodowało pracę i minimalne przemieszczenia już istniejących elementów konstrukcyjnych.
- Zastosowanie materiału wypełniającego dylatacje posadzki charakteryzującego się zbyt małą plastycznością spowodowało jego uszkodzenie podczas skurczu posadzki.

- Rysy ukośne w ścianie podłużnej należy zszyć za pomocą prętów stalowych, np. wklejanych HeliBar z iniekcją rys materiałem pod ciśnieniem, np. Centricrete Mc-Bauchemie. Pręty zaleca się wklejać poziomo w rozstawie co 3-5 warstw cegieł w przygotowanej uprzednio bruździe. Długość prętów powinna być dobrana tak, aby sięgała minimum 0,5m poza rysę.

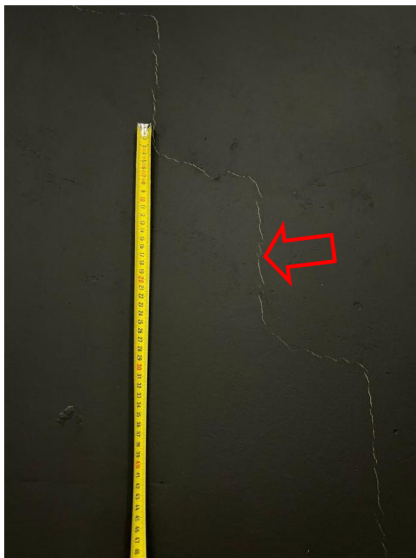
Fot. 18. Widok rysy ukośnej na ścianie.

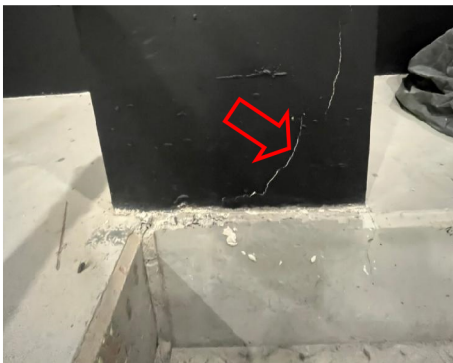
Fot. 19. Widok zarysowania tynku na słupie u jego podstawy.

- Rysy na połączeniu konstrukcji powstałych po przebudowie z już istniejącymi należy zabezpieczyć w warstwie wykończeniowej poprzez zastosowanie siatki z włókna szklanego w miejscu naprawianych tynków.

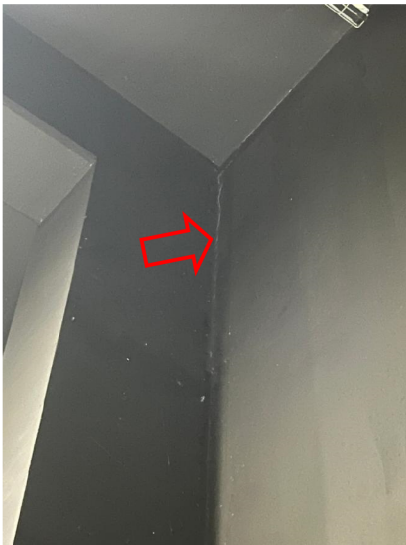
Fot. 20. Widok zarysowania na połączeniu ściany i słupa u jego góry.

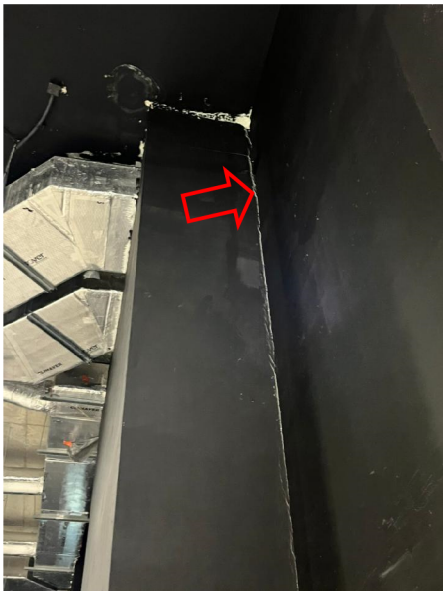
Fot. 21. Widok zarysowania pomiędzy słupem a ścianą w ich górnej części.

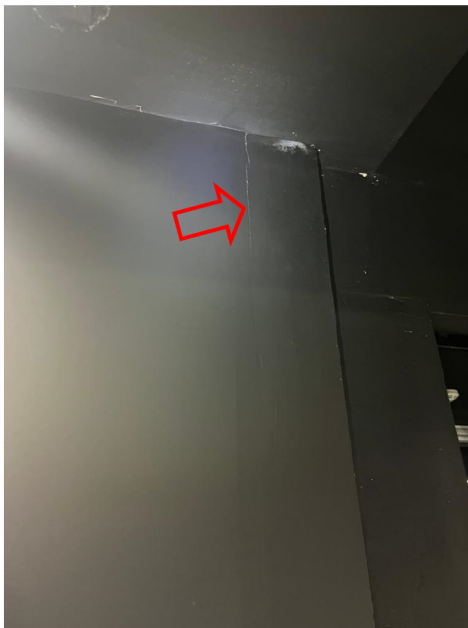
Fot. 22. Zarysowanie pionowe ściany oddzielające pomieszczenia na balkonach.

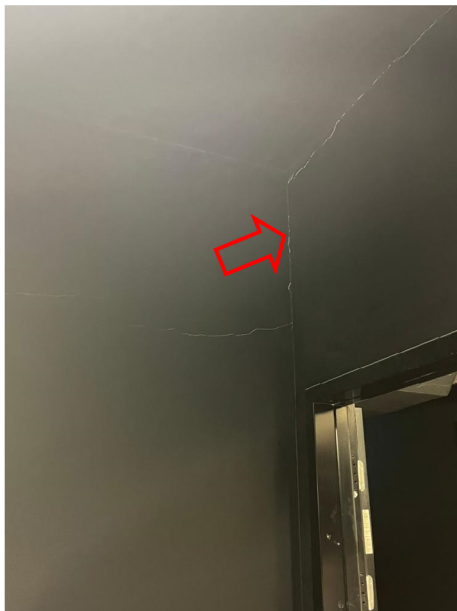
Fot. 23. Zarysowania pionowe i poziome ścian działowych balkonów.

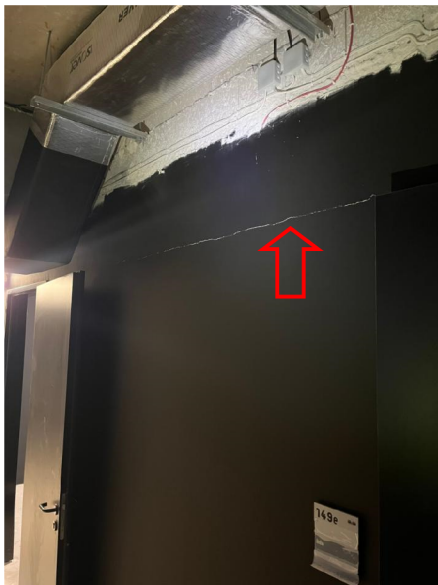
Fot. 24. Zarysowanie poziome pomiędzy ścianą a podciągami stropodachu.

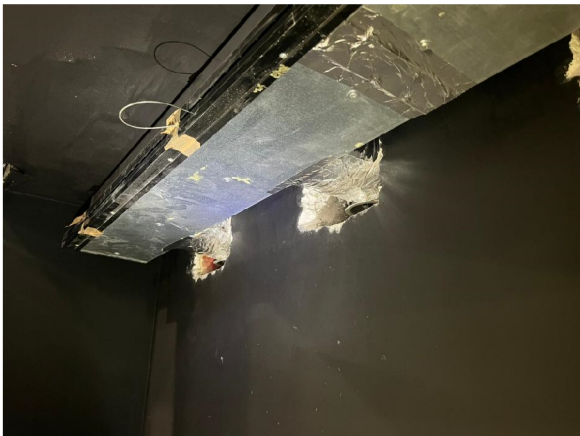
Fot. 25. Przebicia w ścianach.

- e) Przejścia instalacyjne w ścianach należy wykończyć i zabezpieczyć zgodnie z zaleceniami przeciwpożarowymi dla zachowania odpowiedniej szczelności przejść w granicy stref pożarowych.

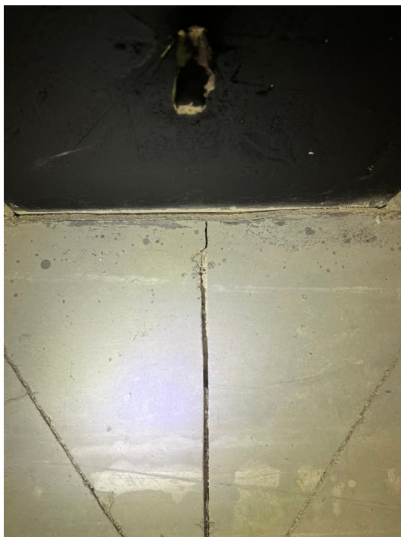
Fot. 27. Widok dylatacji posadzki przy słupie.

- Dylatacje posadzek należy oczyścić i wypełnić materiałem plastycznym przeznaczonym do tego typu prac.

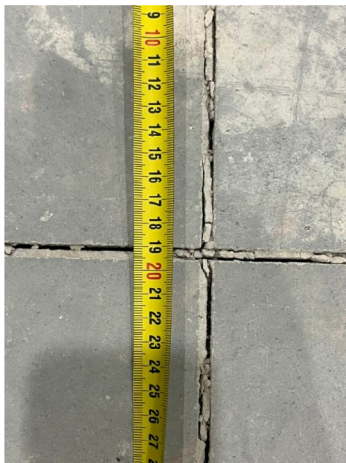
Fot. 28. widok dylatacji posadzki w środku sali.
