## AKTUALIZACJA

### *„Programu prac konserwatorskich dotyczącego elewacji Pałacu królewskiego na Łobzowie”*

OBIEKT	boczne ściany ryzalitu na elewacji północnej elewacja zachodnia budynku dawnego Pałacu królewskiego na Łobzowie obecnie Politechnika Krakowska ul. Podchorążych 1 w Krakowie
CZAS POWSTANIA	faza historyczna IX – wystrój elewacji pochodzący z okresu 1854- 1855, kiedy budynek pełnił funkcję Instytutu Kadetów
TECHNIKA WYKONANIA	mury wykonane z cegły ceramicznej, spoinowa- nie i tynki na bazie zapraw mineralnych, przy de- talach sztukatorskich dodatkiem były : mączka marmurowa, wapno lasowane, cementy portland- dzkie; wtórnie – całość pokrywa nakrop cemento- wy; istnieje historyczny cokół z piaskowca
Nr w rejestrze zabytków:	A – 645 z dn. 18.11.1983r.

Tytuł zadania, dla którego wykonano opracowanie: „Remont konserwatorski elewacji północnej budynek pp-1( 11-1) Pałac w Łobzowie Politechniki Krakowskiej przy ul. Podchorążych 1 w Krakowie”

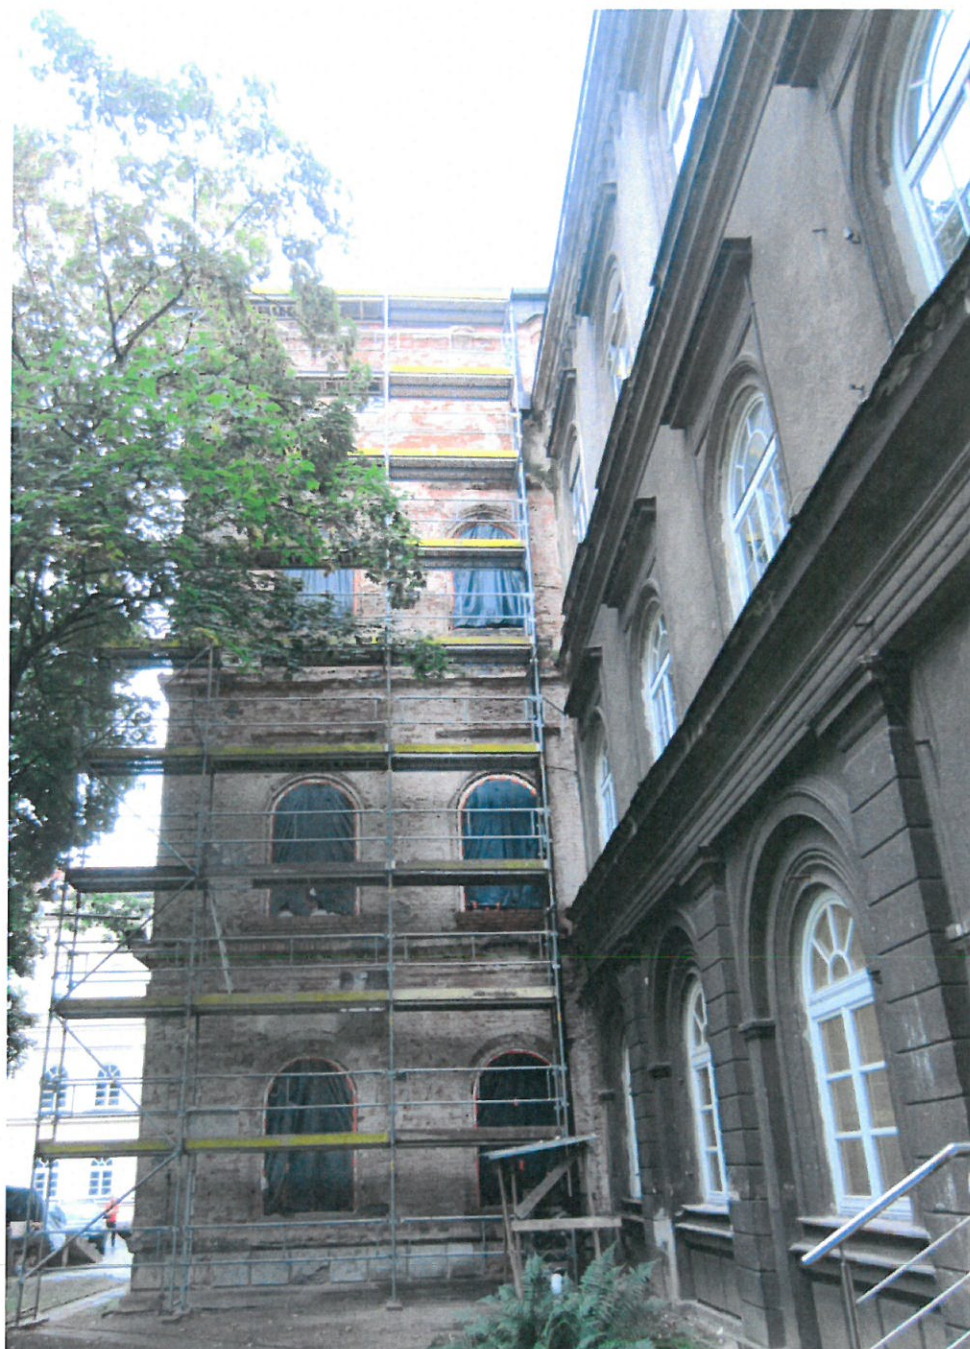
**Fot.1.** Ściana boczna ryzalitu na ścianie północnej budynku po wystawieniu rusztowań i usunięciu zmurzałych tynków i detali architektonicznych.

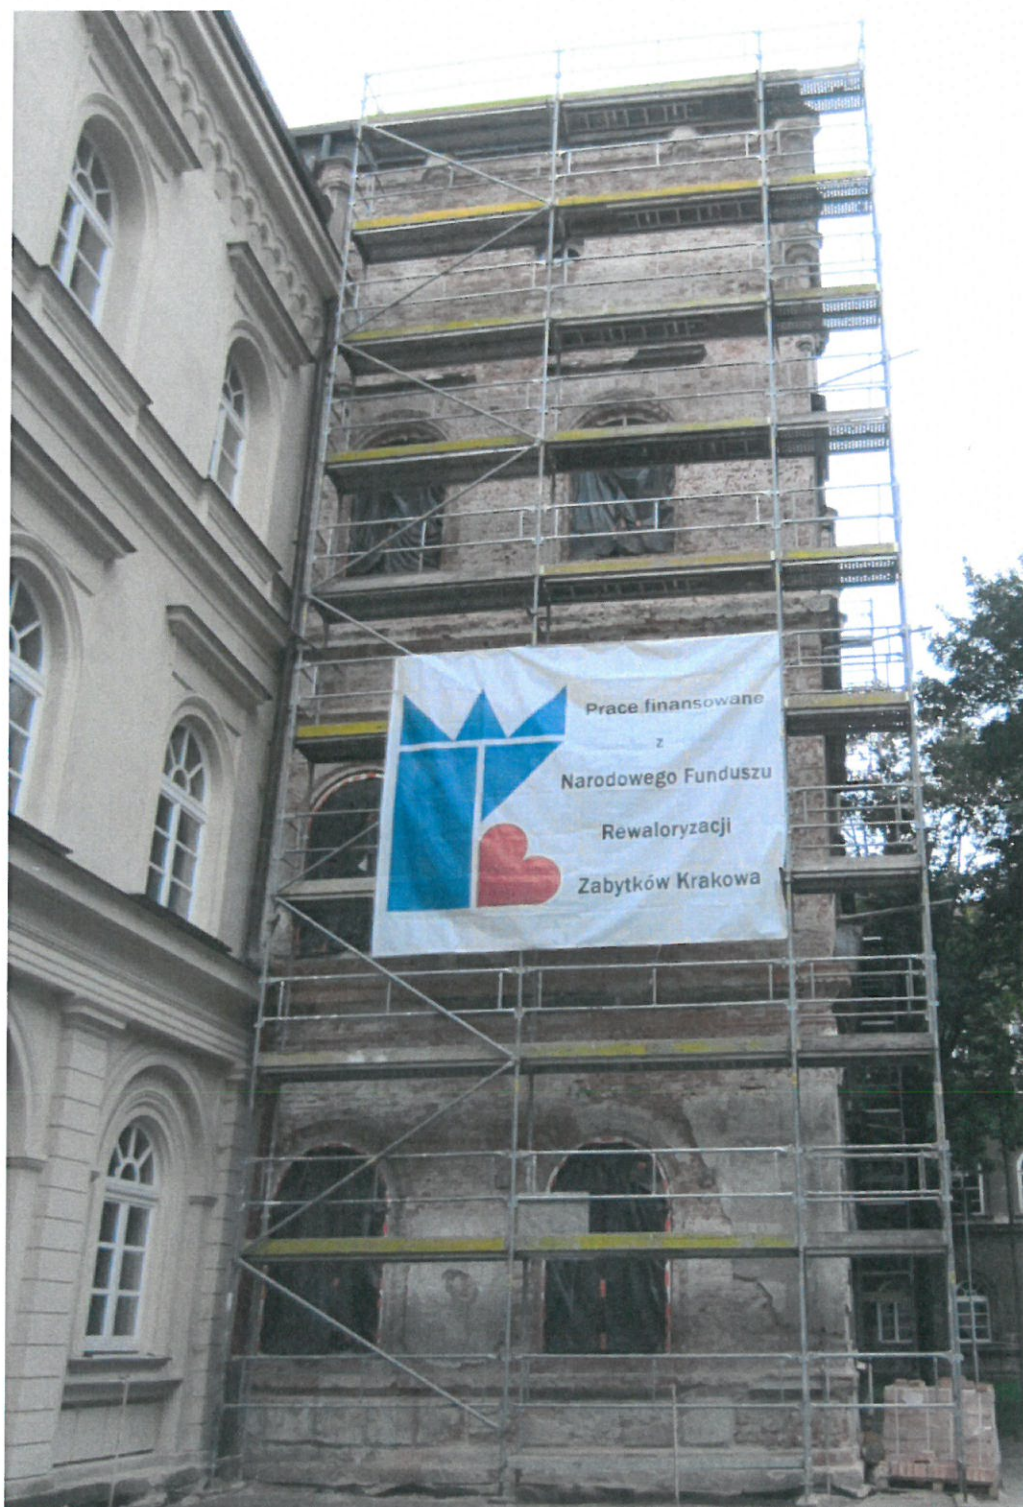
**Fot.2.** Ściana boczna ryzalitu na ścianie północnej budynku po wystawieniu rusztowań i usunięciu zmurszałych tynków i detali architektonicznych.

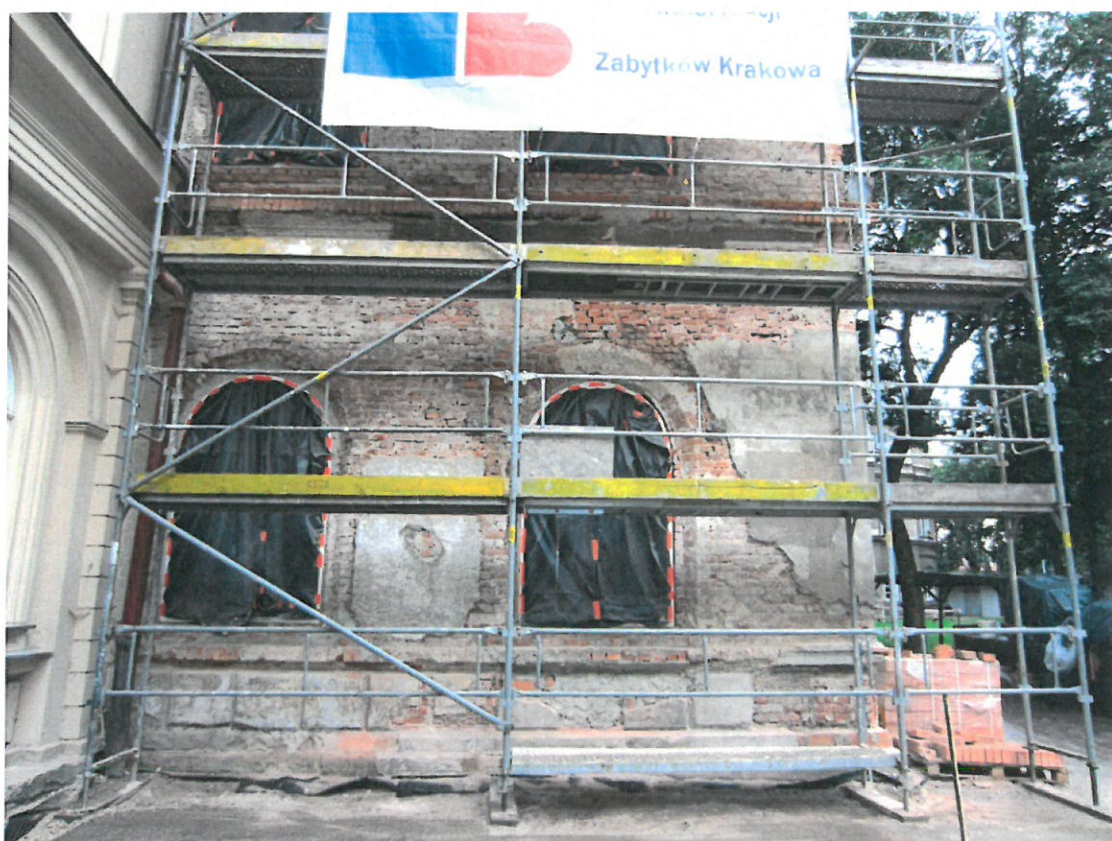
**Fot.3.** Dolna część bocznej ściany ryzalitu na ścianie północnej budynku – widoczne pozostałości pierwotnych tynków oraz cokół z płycin z piaskowca.

W wątku ceglanym widoczny zarys profili, które zostaną wykonane w zaprawie sztukatorskiej

5. Wzmocnić zachowane tynki i detale preparatem silikonowym Grunex+Divers f-my Sto Ispo.
6. Reprofilowanie zaprawą Stuccomono fein f-my Baumit – Bayosan „in situ” ( wzorniki wycięte z blachy wg odsłoniętego oryginału). W razie konieczności należy wykonać gotowe profile w pracowni i naklejać je na mur ( zaprawa Stuccomono f-my Baumit – Bayosan zbrojona włóknem szklanym).

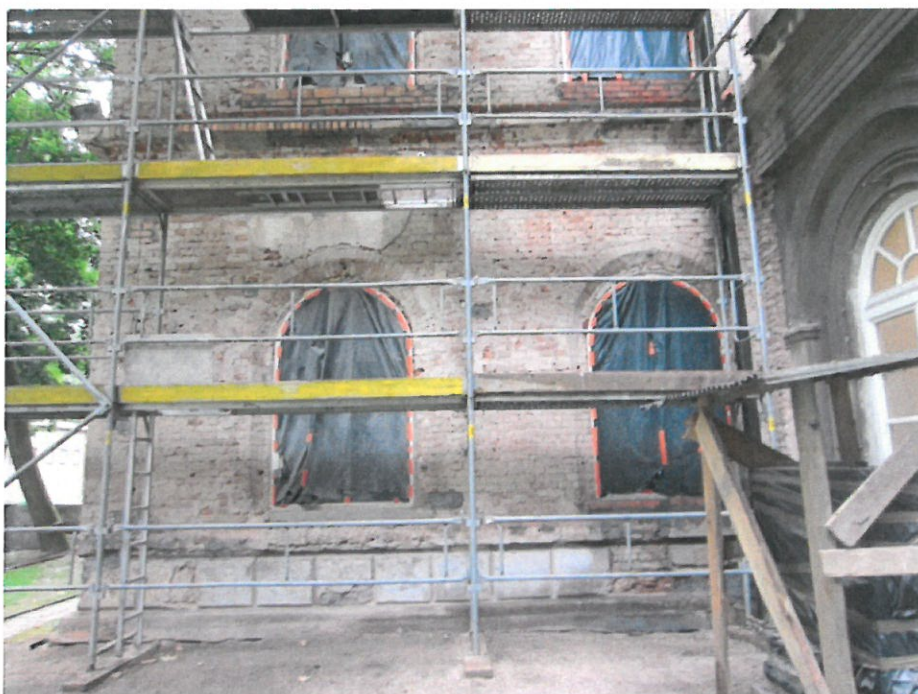
**Fot.4.** Druga ściana boczna ryzalitu na ścianie północnej budynku, widoczna dolna część. Usunięto w większości zmurszałe tynki i detal architektoniczny. Na ścianie widoczne niewielkie pozostałości pierwotnych tynków.

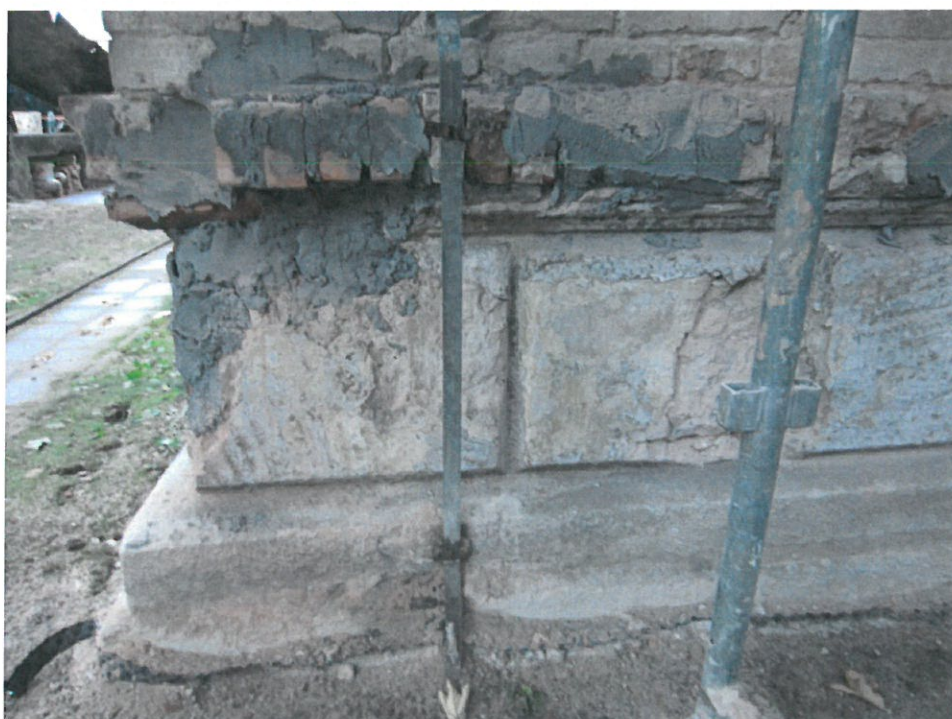
Częściowo wtórnie potynkowany zaprawą z dodatkiem cementu, występują rozwarstwienia, głębokie ubytki, przebarwienia i tzw. fałszywa patyna o ciemnej

koloryście. Na skutek podciągania wody od źle zaizolowanego podłoża lub nie posiadającego izolacji, nastąpiło zasolenie materiału kamiennego, a w konsekwencji kruszenie i rozpadanie się.

**Fot.5.** Fragment cokołu kamiennego na narożu ryzalitu na ścianie północnej budynku, po usunięciu cementowych nawarstwień i wtórnych uzupełnień.

Cokół kamienny powinien zostać wyeksponowany na wzór fragmentów cokołu na elewacji frontowej. Brakujące fragmenty należy wytaszlować piaskowcem o podobnym kolorze i obróbce. Ubytki powinny zostać uzupełnione zaprawą do kamienia i opracowane „do otoczenia”. Na koniec kamieniarkę należy poddać zabiegowi hydrofobizacji.

10. Wykonanie próbek koloru na elewacji zgodnie z ustaleniami z komisji konserwatorskiej z dnia 20 i 21. 12. 2006r.
11. Konserwacja cokołu kamiennego:
  - a. Usunięcie wtórnych nawarstwień

- b. Piaskowanie metodą strumieniowo – ścierną agregatem Ce- Pe
  - c. Wzmocnienie strukturalne preparatem KSE 300 f-my Remmers
  - d. Wykonanie taszli z piaskowca podobnego w kolorze

- e. Uzupełnienie ubytków zaprawą do kamienia Restauriertmortel f-my Remmers
  - f. Wykonanie scalenia kolorystycznego na bazie spoiwa Historic Lasur f-my Remmers i pigmentów w proszku prod. Kremer.

- g. Hydrofobizacja preparatem SNL f-my Remmers.
12. Opracowanie dokumentacji powykonawczej fotograficznej i opisowej.

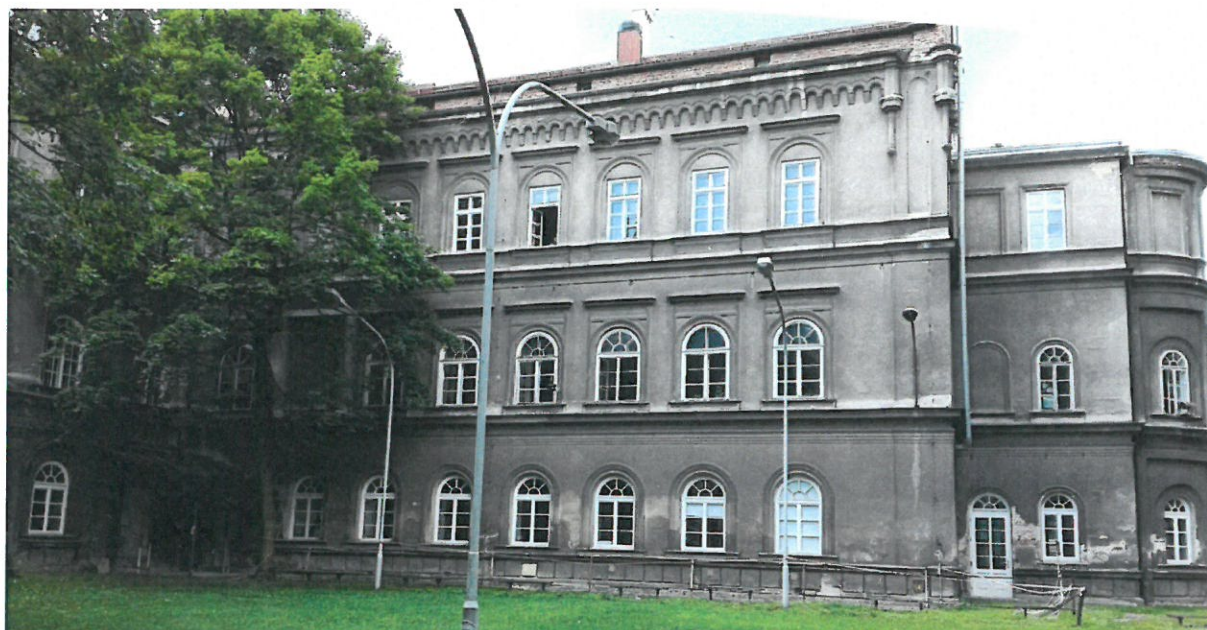
**Fot.6.** Skrzydło zachodnie dawnego Pałacu na Łobzowie – stan przed remontem.

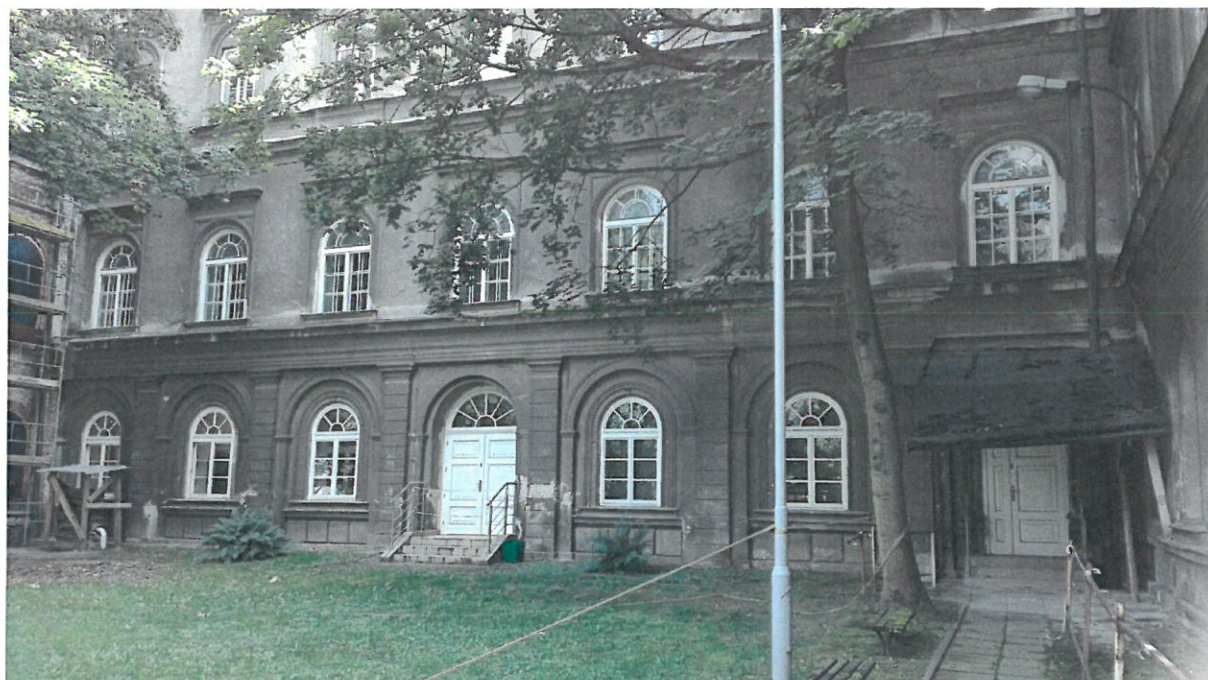
**Fot.7.** Skrzydło północne – elewacja dawnego Pałacu na Łobzowie – stan przed remontem.
