## **ZAWARTOŚĆ OPRACOWANIA**

## **I. EKSPERTYZA TECHNICZNA STANU ISTNIEJĄCEGO BUDYNKU**

Niniejsze opracowanie obejmuje projekt budowlany konstrukcji wsporczych pod centrale wentylacyjne, wzmocnień stropów pod kanały wentylacyjne i klapę oddymiającą oraz zmiany geometrii schodów zewnętrznych w budynku Stołówki Studenckiej Politechniki Rzeszowskiej położonej przy ul. Akademickiej 8 w Rzeszowie.

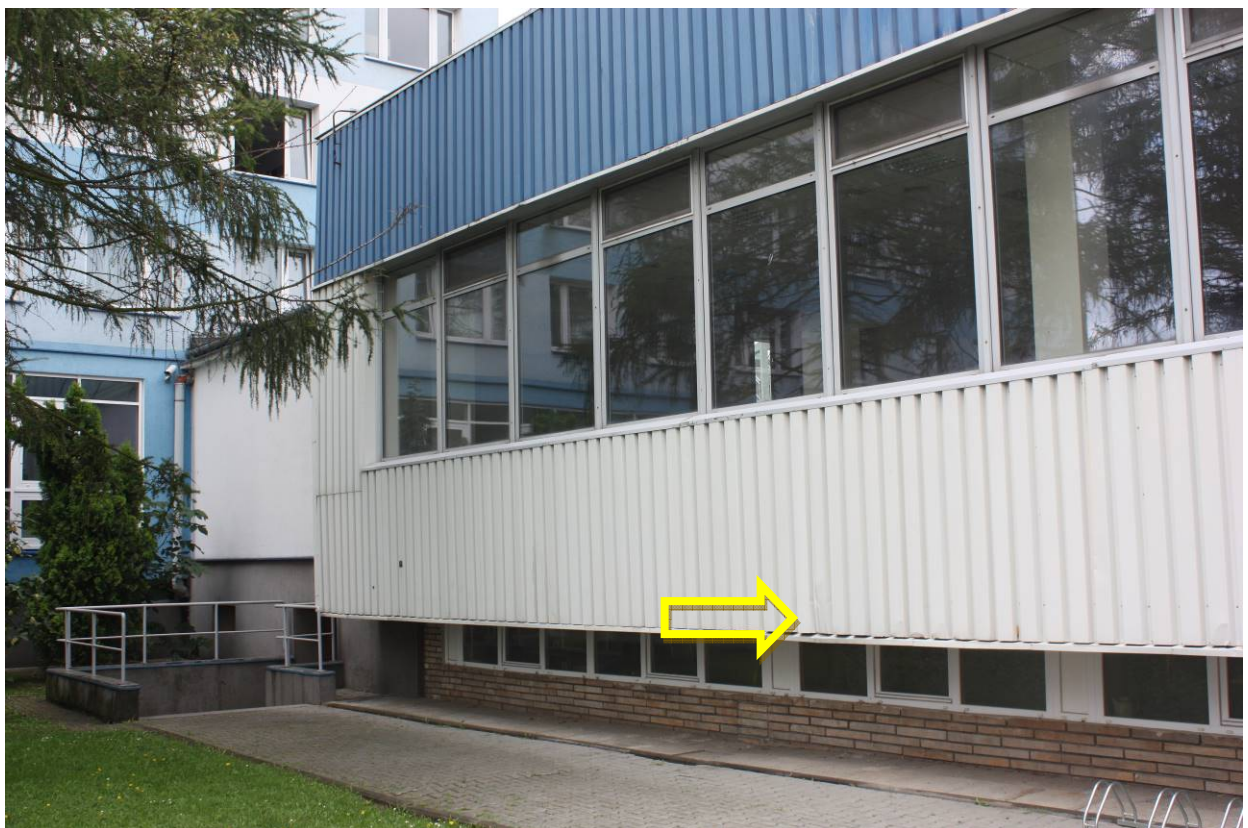
Zdjęcie nr 02 – Uszkodzenie mechaniczne obudowy z blachy

Elewacja – wykonana z blachy trapezowej. Na wizji lokalnej stwierdzono miejscową korozję blachy (rdzawe zacieki), zwłaszcza w okolicach dachu, oraz miejscowe uszkodzenia mechaniczne (zagięcia). Stan techniczny pokrycia z blachy określa się jako dostateczny, miejscami zły (korozja blachy).

- elewacja (zalecana wymiana blachy trapezowej i obróbek blacharskich; czyszczenie i renowacja ściany piwnicznej z piaskowca).

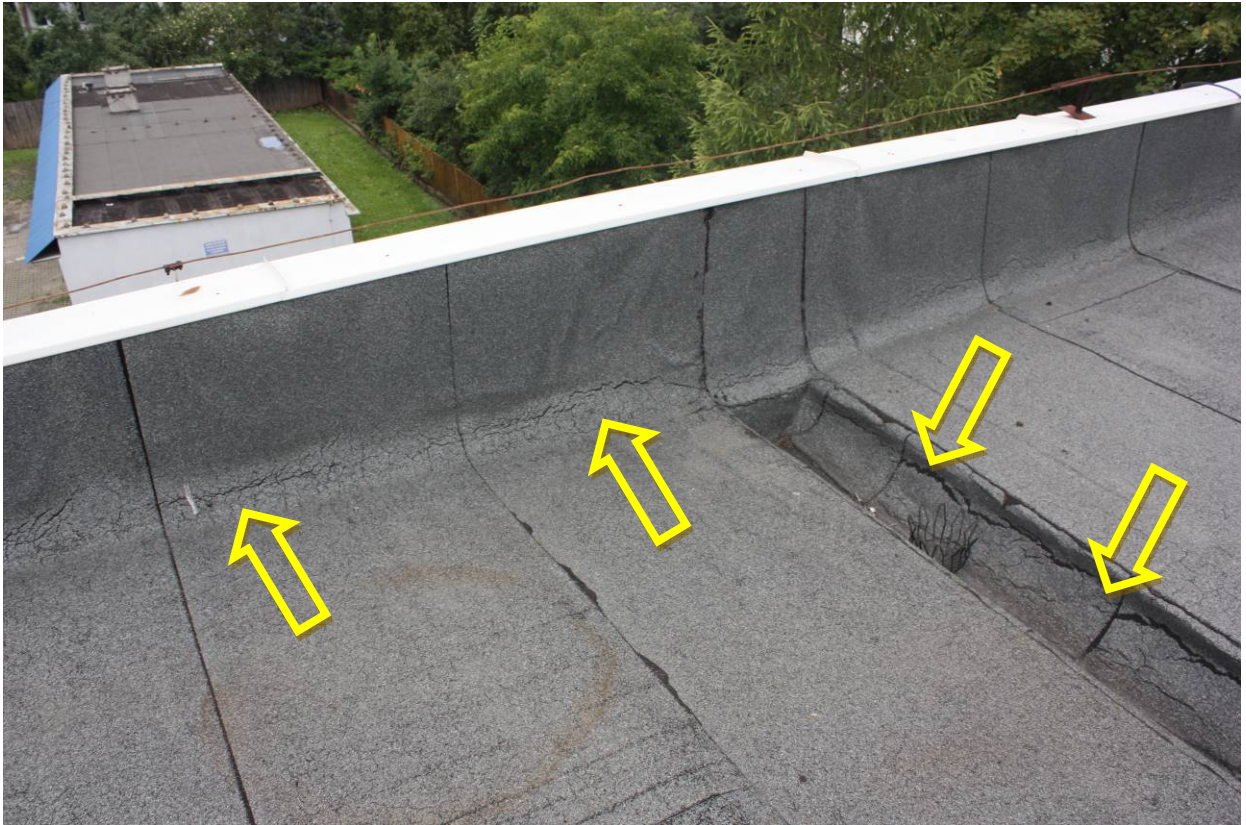
Zdjęcie nr 07 – Pęknięcia i spływanie papy na dachu

- miejscowe uszkodzenia pokrycia w postaci purchli, pęknięć, spływania wierzchniej warstwy papy, odspojenia posypki żwirowej,
- złe odprowadzenia wody z koryt zlewowych,
- liczne ogniska korozji obróbek blacharskich, rynien i rur spustowych,
- liczne uszkodzenia i korozję wywiewek stalowych,
- uszkodzona drabina wylazowa na dach części wyższej,
- rozległe odspojenia powłoki malarskiej na elementach stalowych kratownic.

Stan techniczny konstrukcji dachów określa się jako dostateczny, natomiast pokrycia, obróbek i elementów jw. określa się jako zły.

- dach (wymiana pokrycia; oczyszczenie konstrukcji stalowej dachu nad aulą do St2 i zabezpieczenie dowolnym zestawem malarskim wg normy PN-EN ISO 12944: kat. korozyjności – C3, okres trwałości - powyżej 15 lat),

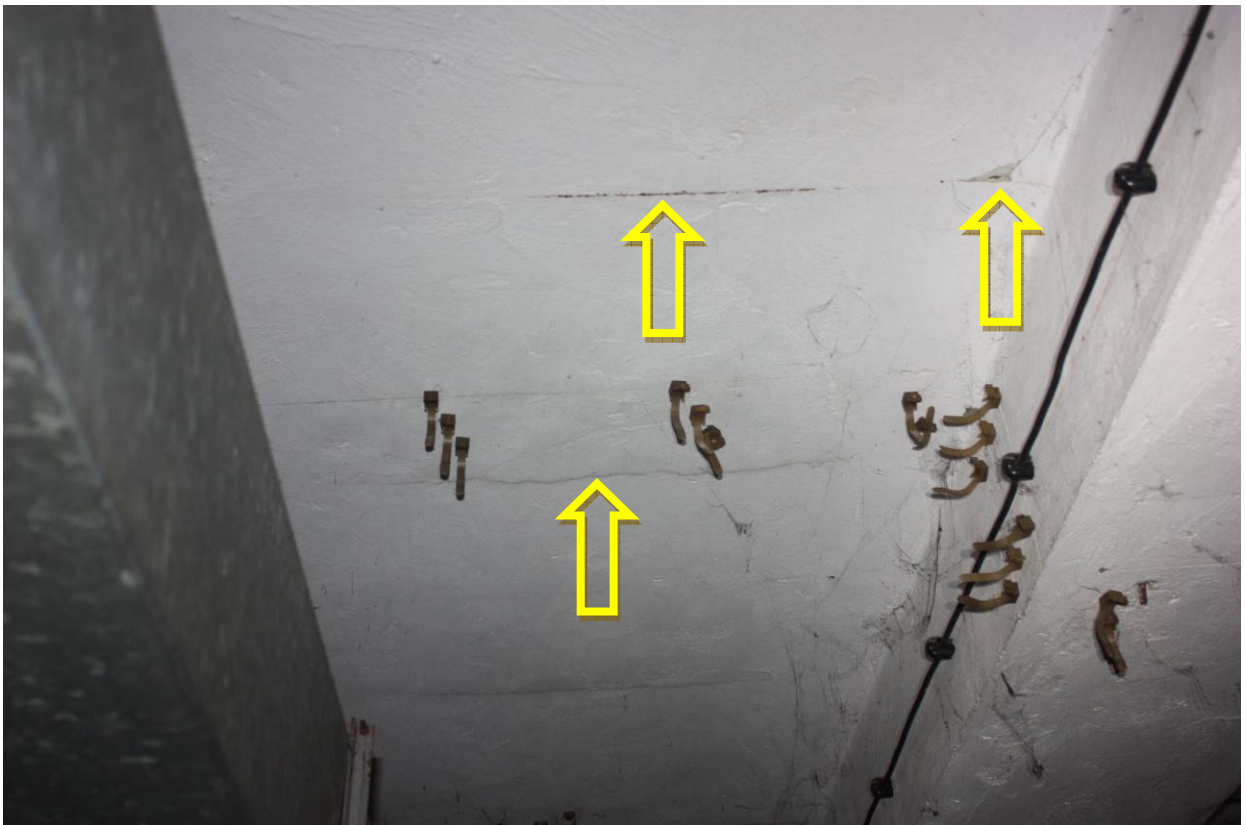
Zdjęcie nr 17 – Rysy na stropie nad piwnicą wraz z odspojeniem otuliny i widocznym

Stropy – nad piwnicą strop monolityczny żelbetowy, belkowo-płytowy. Belki żelbetowe oparte na podciągach głównych, a następnie na słupach. Na wizji lokalnej nie zauważono nadmiernych rys, pęknięć ani przekroczonych ugięć stropów i belek żelbetowych, natomiast stwierdzono rozległe, miejscowe odspojenia otuliny i korozję zbrojenia płyt, belek i podciągów. Część korozji spowodowana nieszczelnymi instalacjami wodno-kanalizacyjnymi. Stan techniczny stropów określa się jako dostateczny, miejscami zły (odspojenia otuliny i korozja zbrojenia).

zbrojeniem

- elementy żelbetowe w piwnicy (naprawa uszkodzonych instalacji wodno-kanalizacyjnych; naprawa uszkodzonych płyt, belek i podciągów elementów żelbetowych za pomocą certyfikowanych systemów do naprawy betonu; wykonanie nowej otuliny prętów zbrojeniowych płyt grubości min. 3,0cm oraz belek i podciągów min. 4,0cm; zaleca się wykonanie odrębnej ekspertyzy technicznej sprawdzającej stan techniczny i nośność elementów),
