11. POZNAŃ

## FONTANNA Z RZEZBĄ TANCERKI

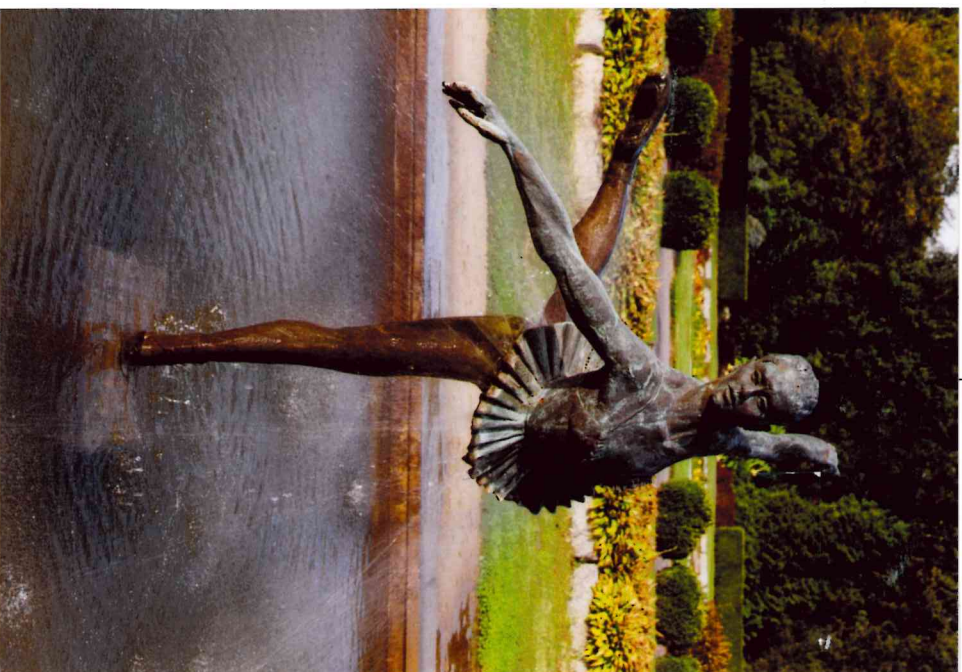
Kwadratowa cembrowina fontanny o boku długości ca 6 m, wykonana ze sztucznego kamienia. W jej centrum rzeźba tancerki stojącej na prawej nodze; lewa noga silnie odchylona ku górze, lekko zgięta w kolanie. Ramiona wyrzucone na boki, rozpostarte. Wokół bioder krótka sztywna spódniczka w kształcie krzyży, układająca się wachlarzowo, wyżej gorset na cienkich ramiączkach z głębokim dekoltem w kształcie litery V obszytym przymarszczoną koronką. Pod gorsetem wyraźnie zarysowane piersi z sutkami. Głowa o lekko falistych włosach związanych w gładki koczek, zwrócona w prawo. Na stopach baletki. Dysze wodne umieszczone na wysokości talii, pod spódniczką. Wytryskująca z nich woda „przedłuża” spódniczkę.

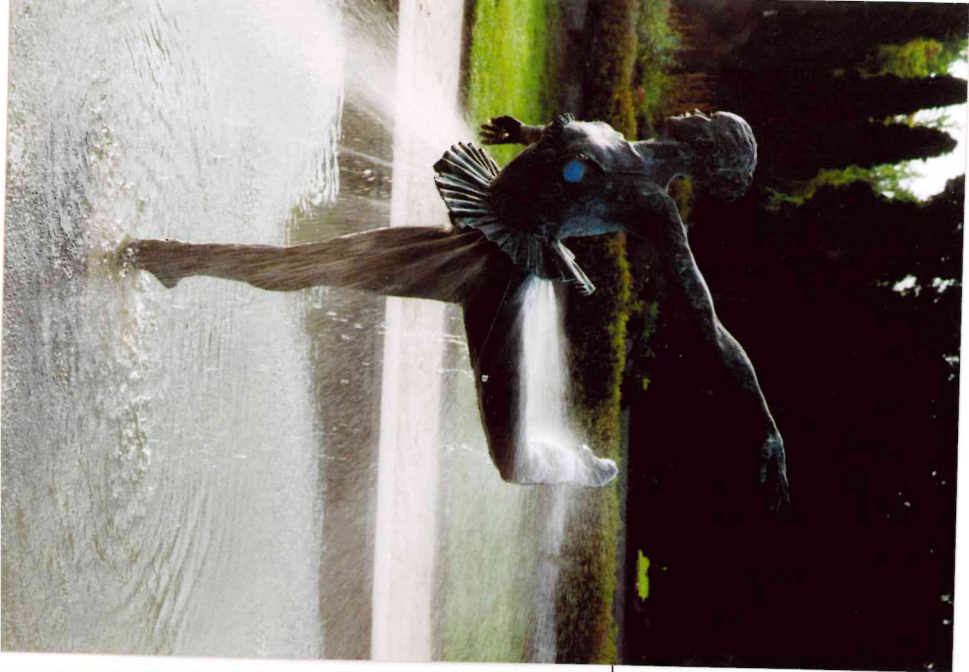
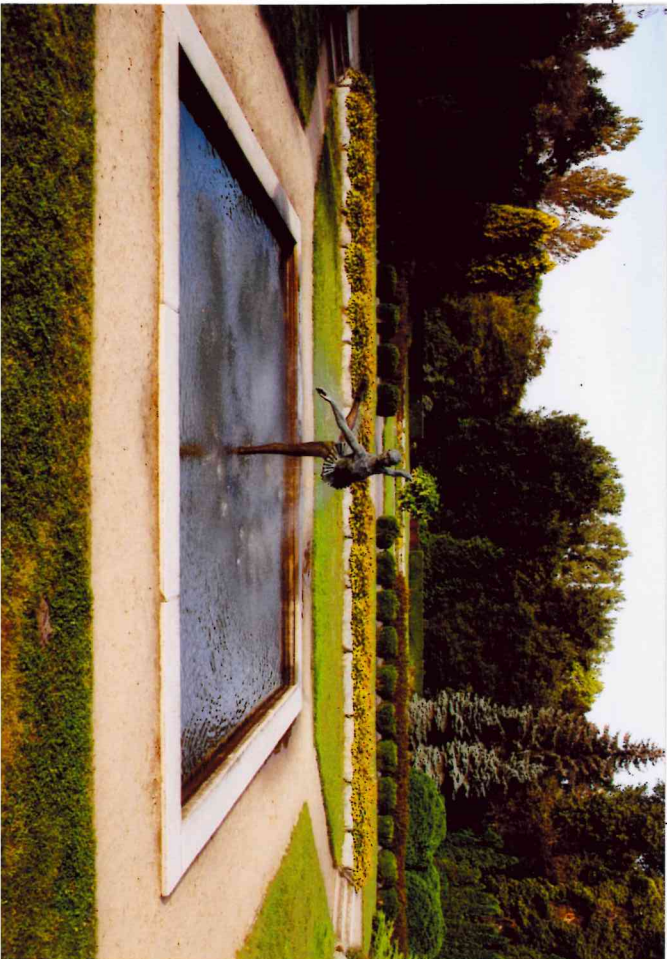
Rzeźba pokryta patyną, zwłaszcza w górnej połowie, ślad spękania brązu w miejscu, gdzie spódniczka przylega do ciała
