■
PROGRAM PRAC KONSERWATORSKICH
I RESTAURATORSKICH
■

KONSERWACJA POLICHROMII NA ŚCIANACH
POMIESZCZEŃ I PIĘTRA I KLATKI SCHODOWEJ
ORAZ KAMIENNEGO DETALU ARCHITEKTONICZ-
NEGO W BUDYNKU POLITECHNIKI KRAKOW-
SKIEJ PRZY UL. KANONICZEJ 1 W KRAKOWIE

■
In Plus-Konserwacje Obiektów Zabytkowych | Autor dokumentacji Jan Szczurek
Kraków, 26 stycznia 2015 roku
dokumentacja konserwatorska chroniona prawem autorskim
■

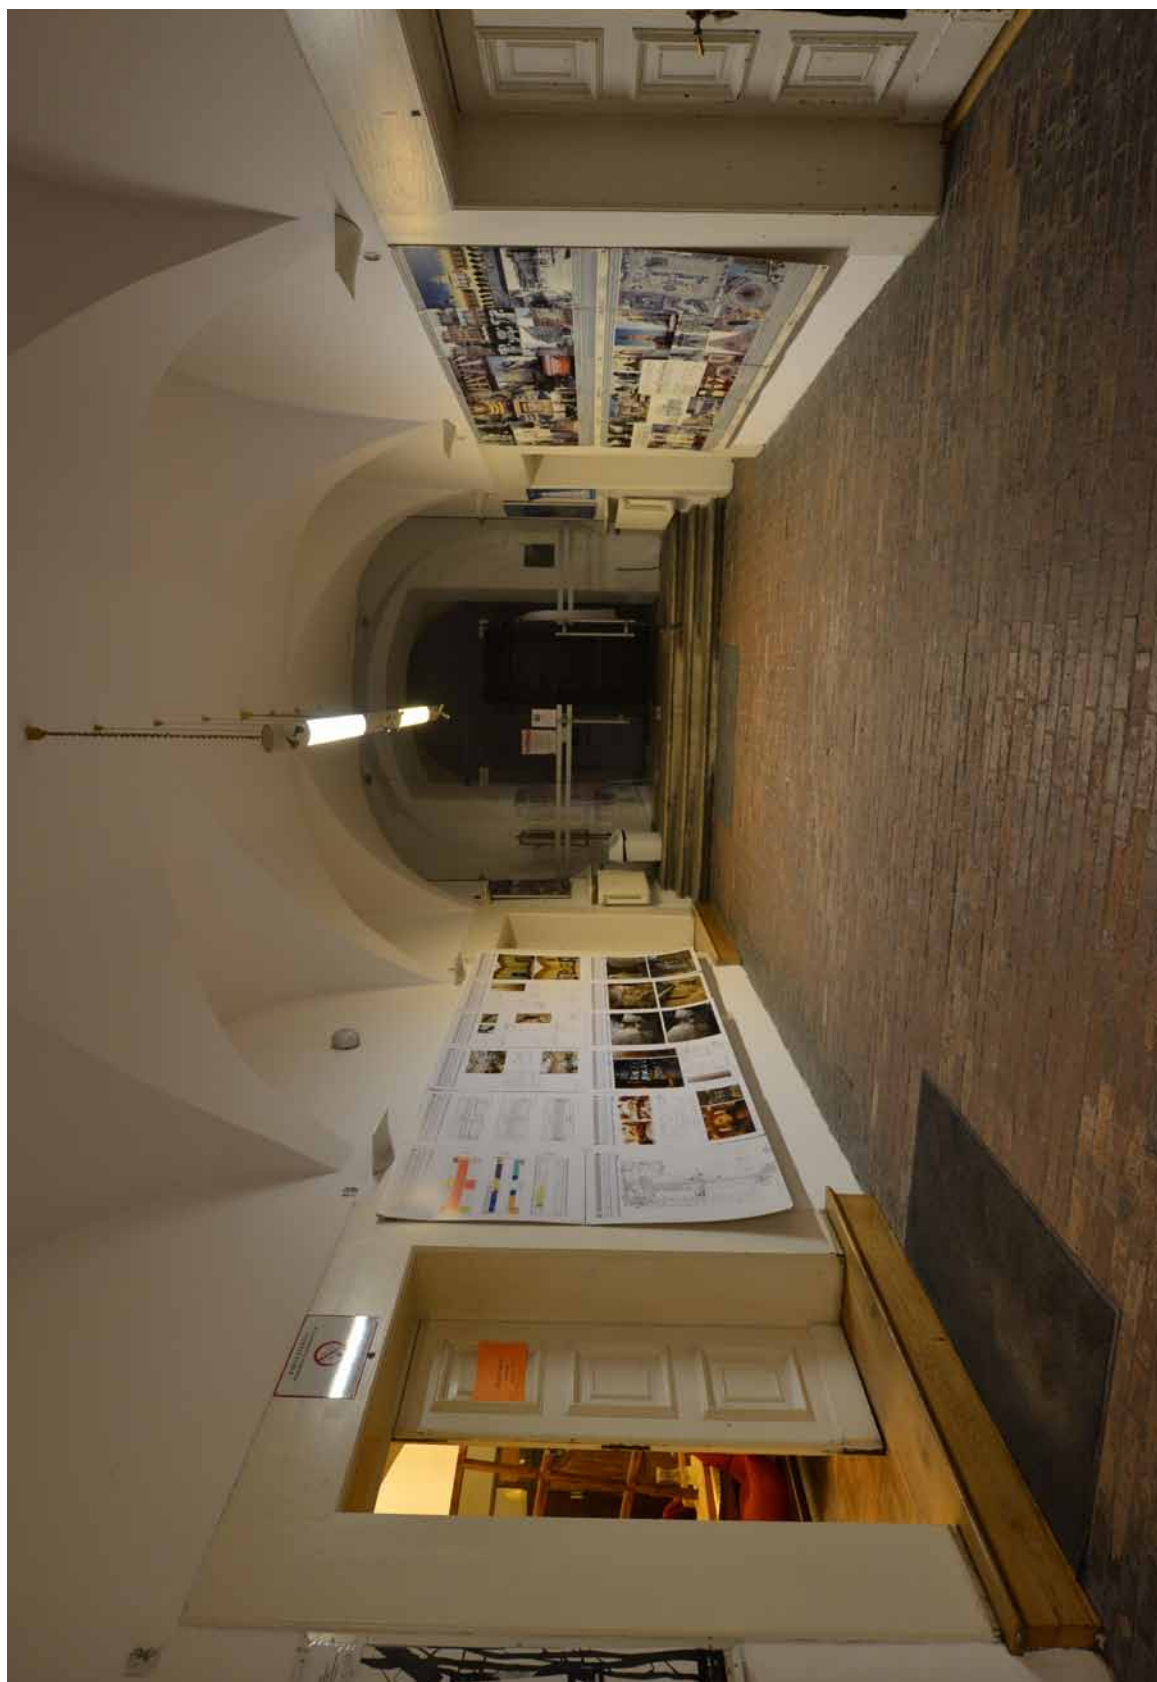
Fot. Nr 1 Kamienica przy ul. Kanoniczej nr 1. Politechnika im. T. Kościuszki w Krakowie. Główna sień wejściowa. Stan przed konserwacją, grudzień 2014 roku.

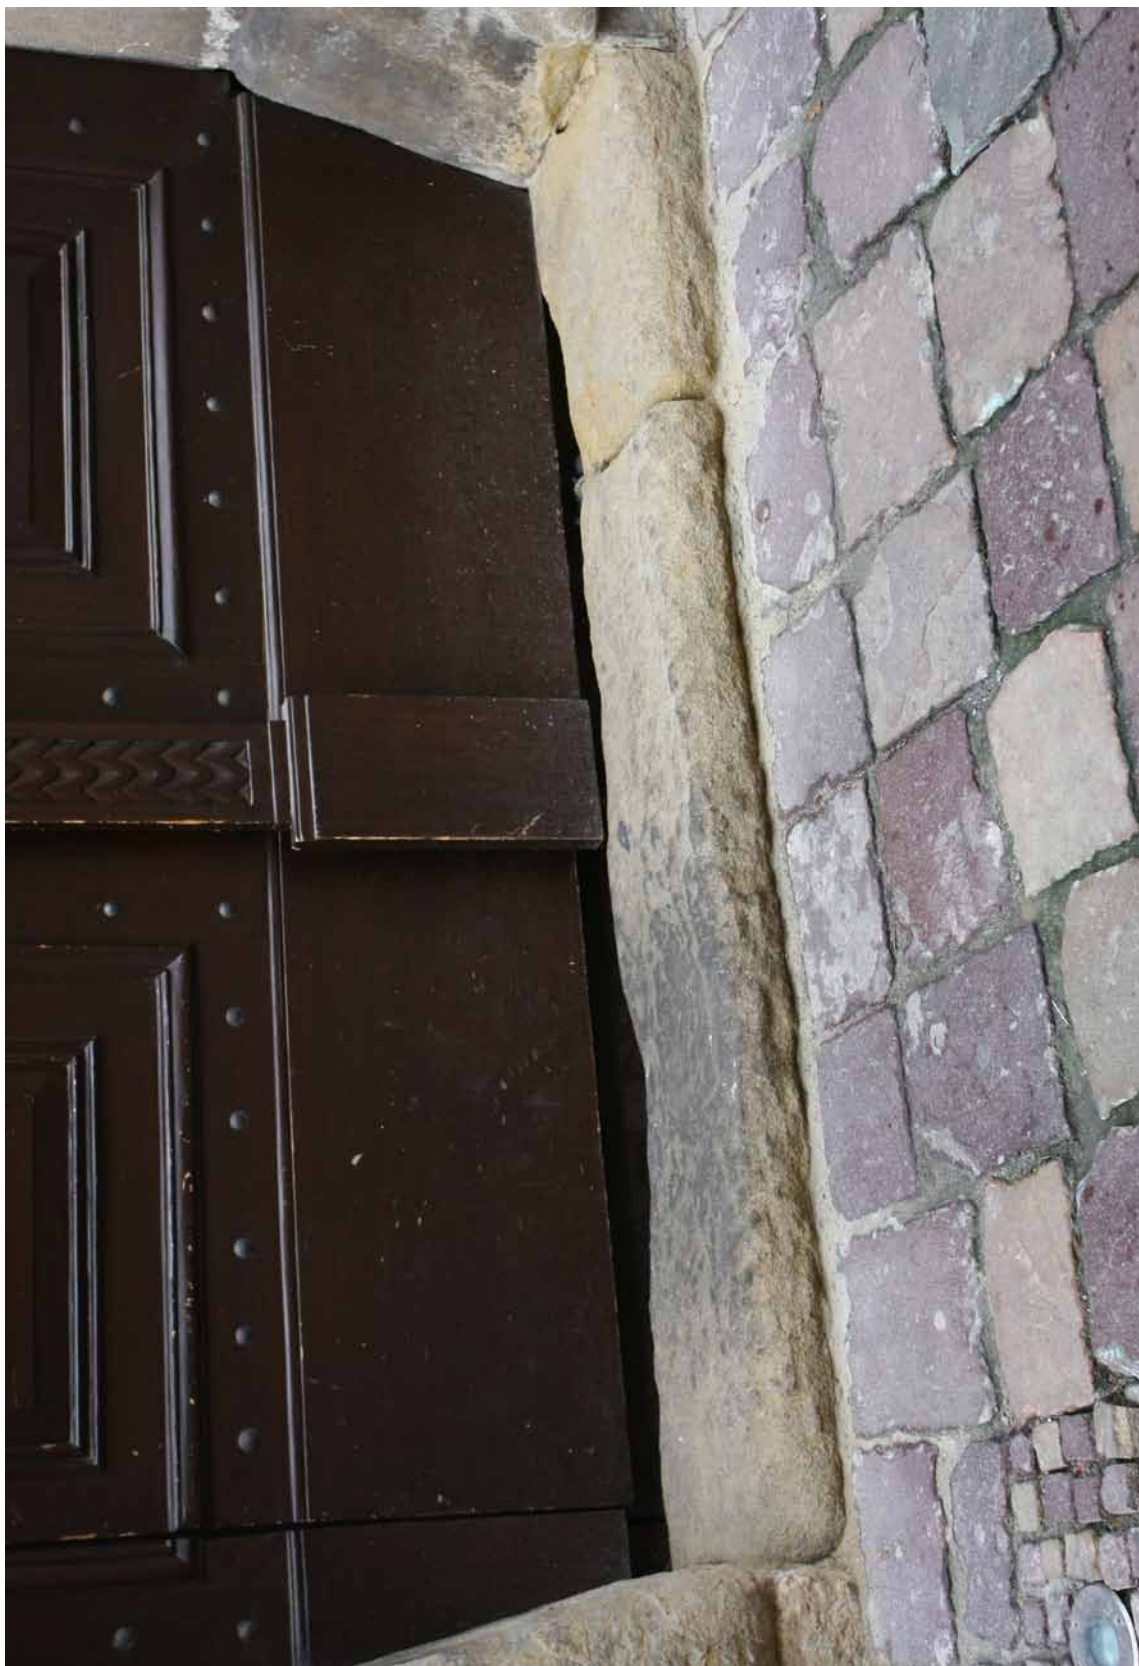
Fot. Nr 2 Kamienica
przy ul. Kanoniczej nr 1.
Politechnika im.
T. Kościuszki w Krakowie.
Portal wejścia do kamie-
nicy próg z piaskowca.
Stan przed konserwacją,
grudzień 2014 roku.

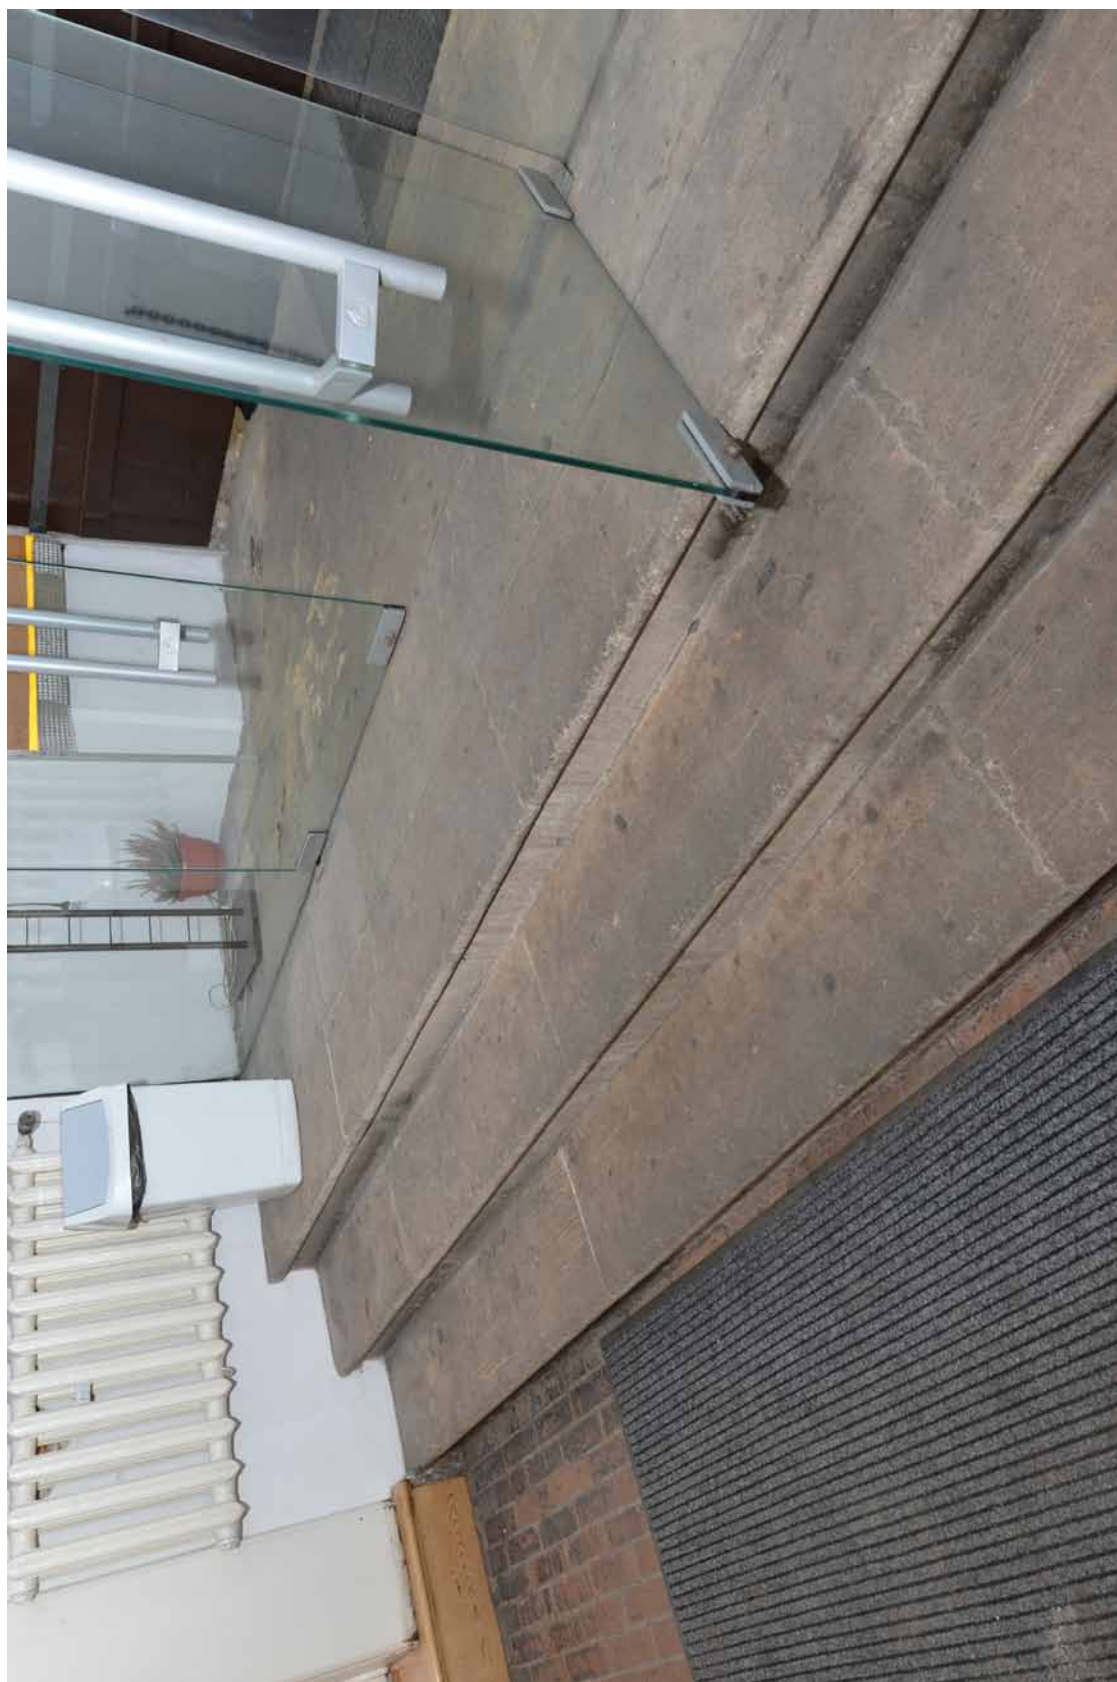
Fot. Nr 4 Kamienica
przy ul. Kanoniczej 1.
Politechnika im.
T. Kościuszki w Krakowie.
Widok piaskowcowych
stopni prowadzących
z ulicy do wnętrza sieni.
Stan przed konserwacją,
grudzień 2014 roku.

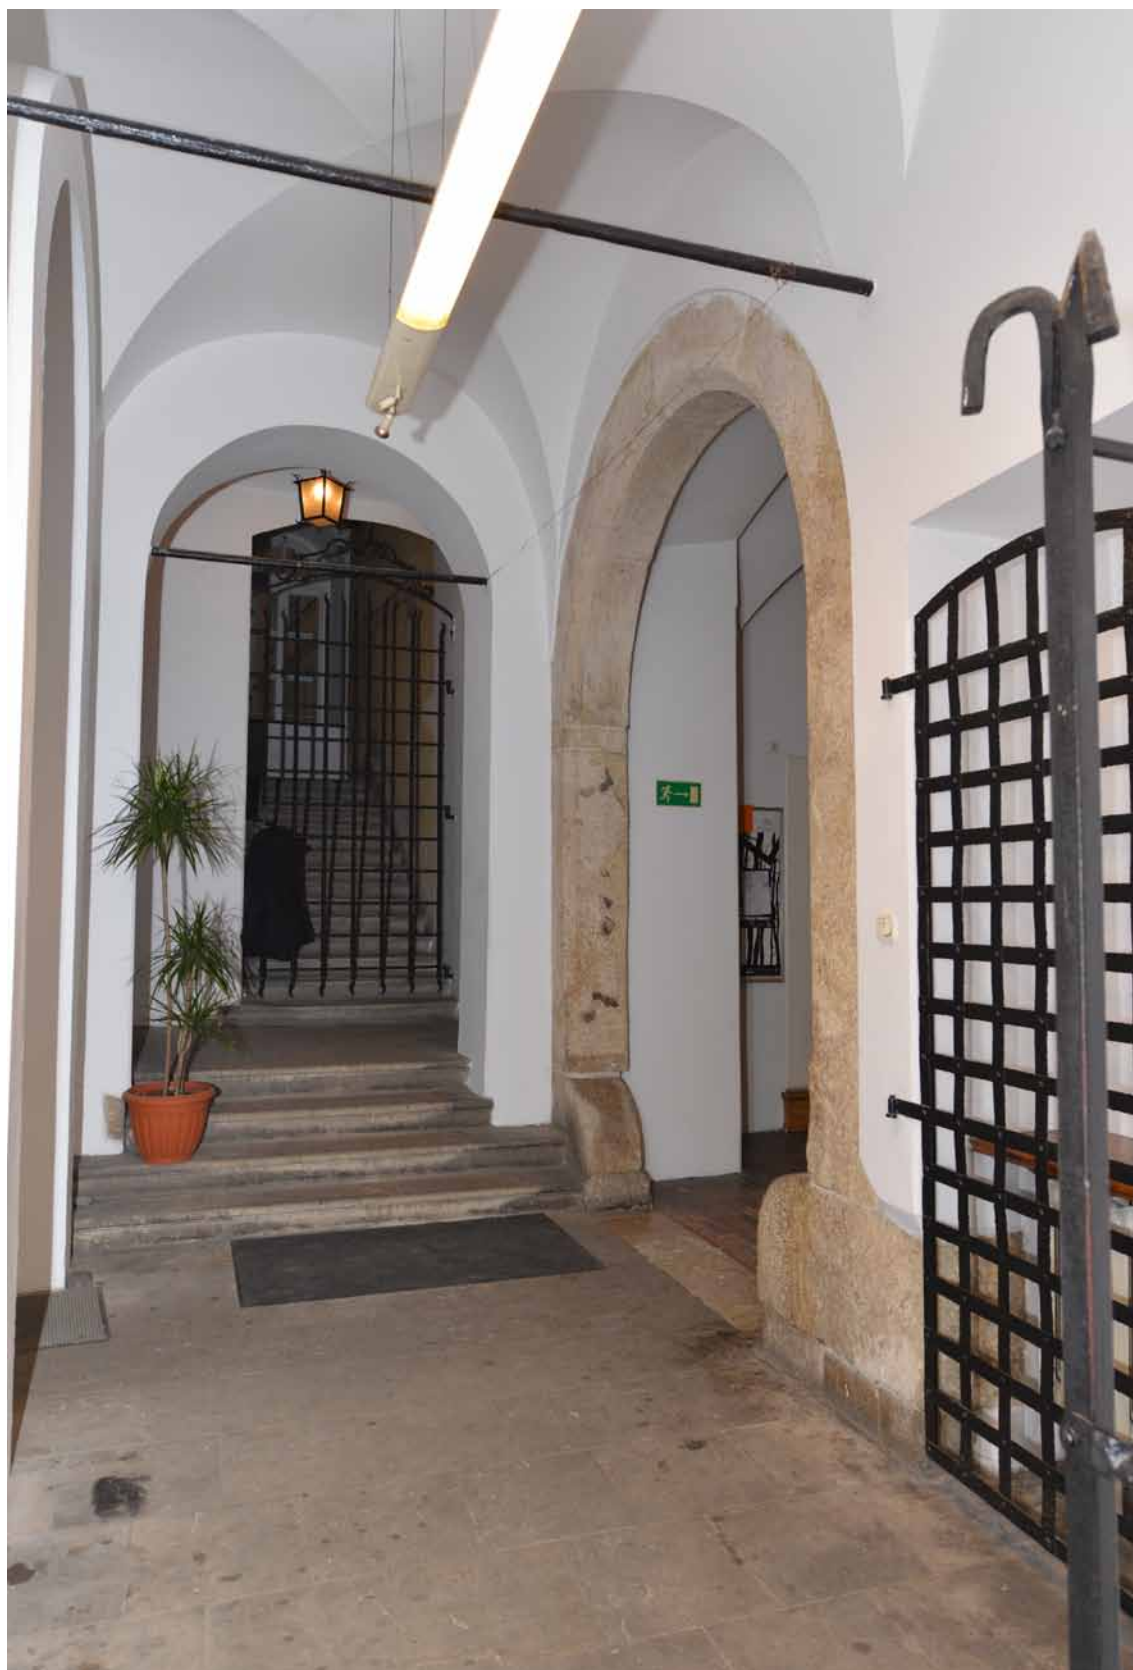
Fot. Nr 6 Kamienica przy ul. Kanoniczej 1. Politechnika im. T. Kościuszki w Krakowie. Widok portalu między sienią główną a korytarzem i piaskowcowej posadzki. Stan przed konserwacją, grudzień 2014 roku.

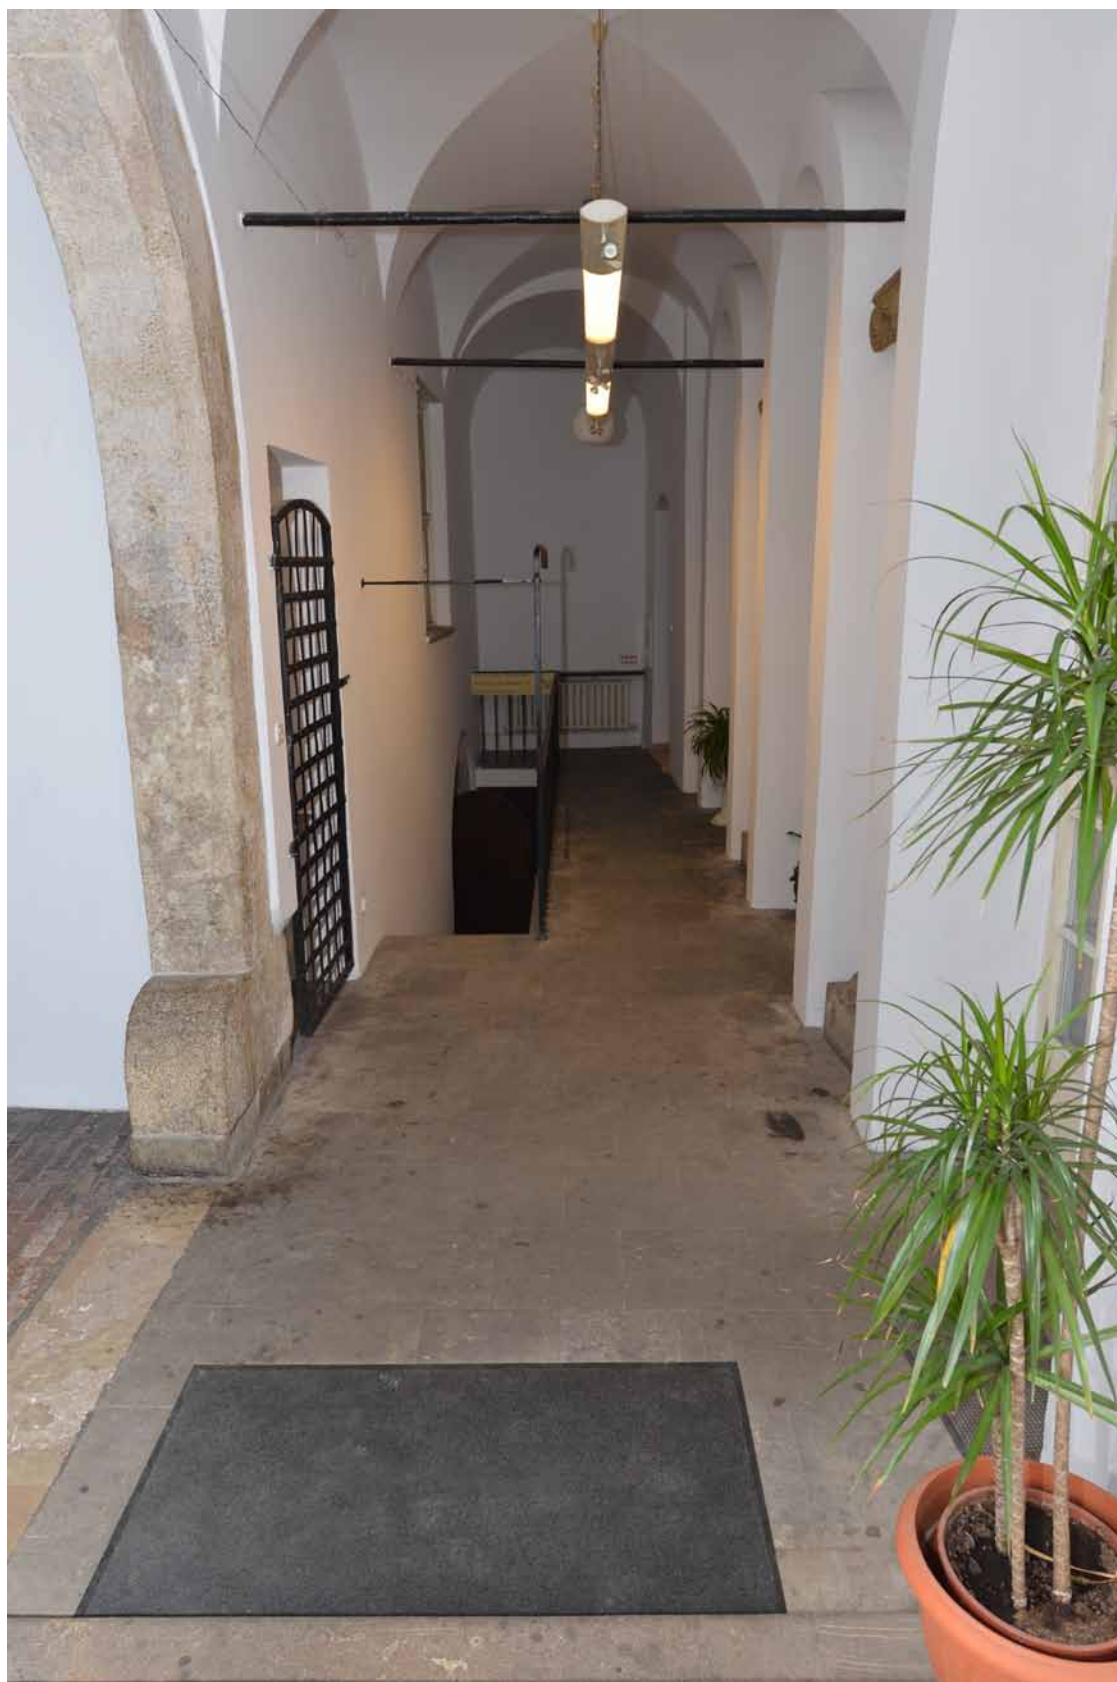
Fot. Nr 7 Kamienica
przy ul. Kanoniczej 1.
Politechnika im.
T. Kościuszki w Krakowie.
Widok korytarza i zejścia
do piwnic. Stan przed
konserwacją,
grudzień 2014 roku.

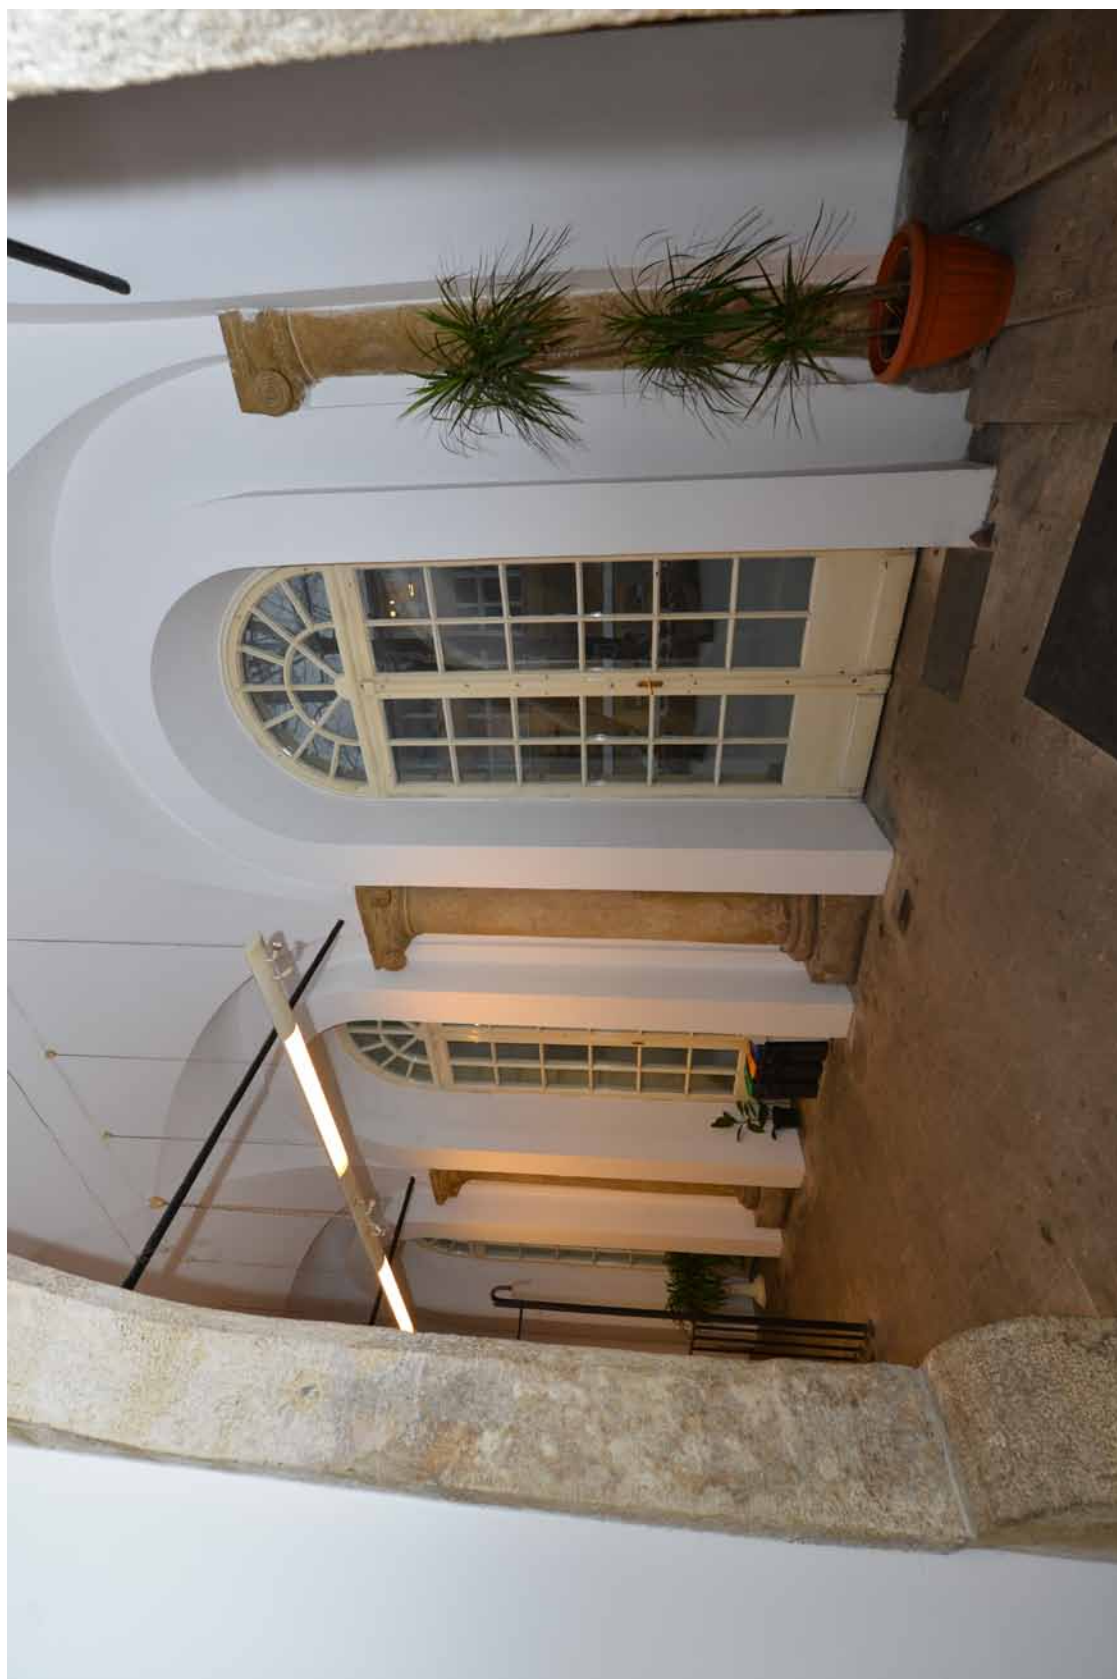
Fot. Nr 8 Kamienica
przy ul. Kanoniczej 1.
Politechnika im.
T. Kościuszki w Krakowie.
Widok kolumn z dawnego
dziedzińca arkadowego.
Stan przed konserwacją,
grudzień 2014 roku.

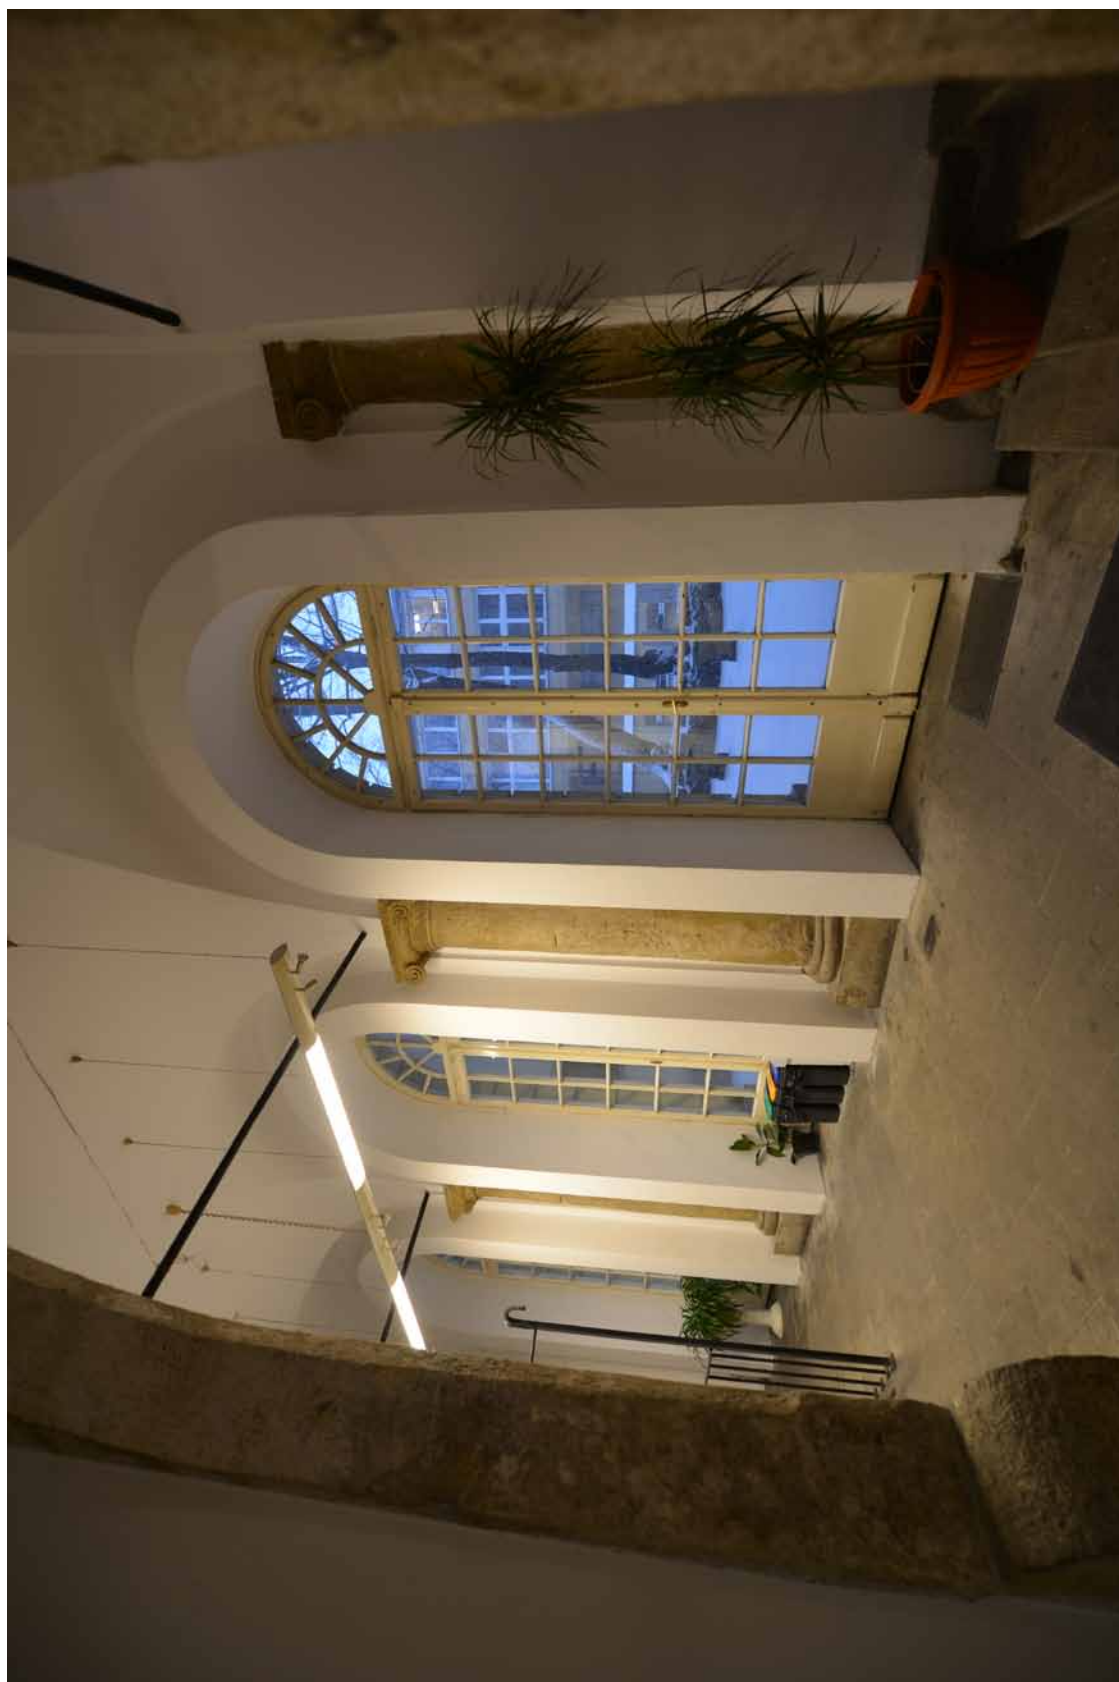
Fot. Nr 9 Kamienica
przy ul. Kanoniczej 1.
Politechnika im.
T. Kościuszki w Krakowie.
Widok kolumn z dawnego
dziedzińca arkadowego.
Stan przed konserwacją,
grudzień 2014 roku.

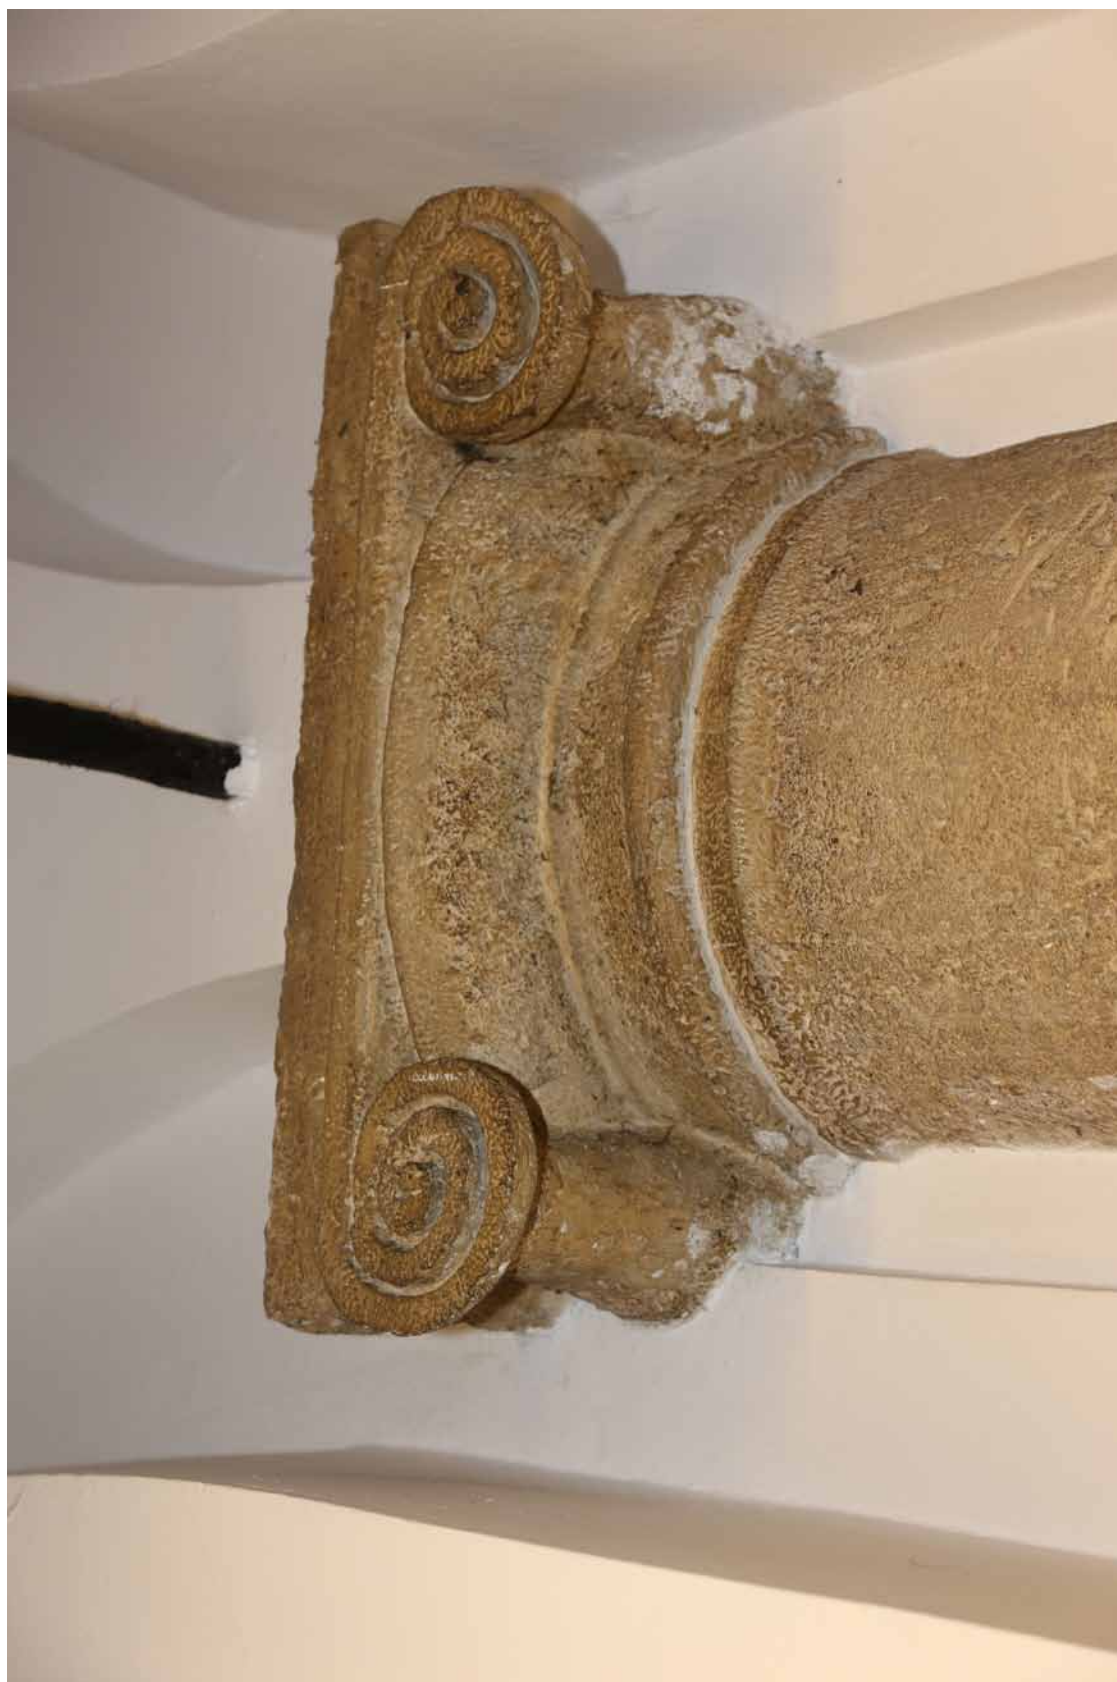
Fot. Nr 10 Kamienica
przy ul. Kanoniczej 1.
Politechnika im.
T. Kościuszki w Krakowie.
Widok kolumny —
głowicy z dawnego
dziedzińca arkadowego.
Stan przed konserwacją,
grudzień 2014 roku.

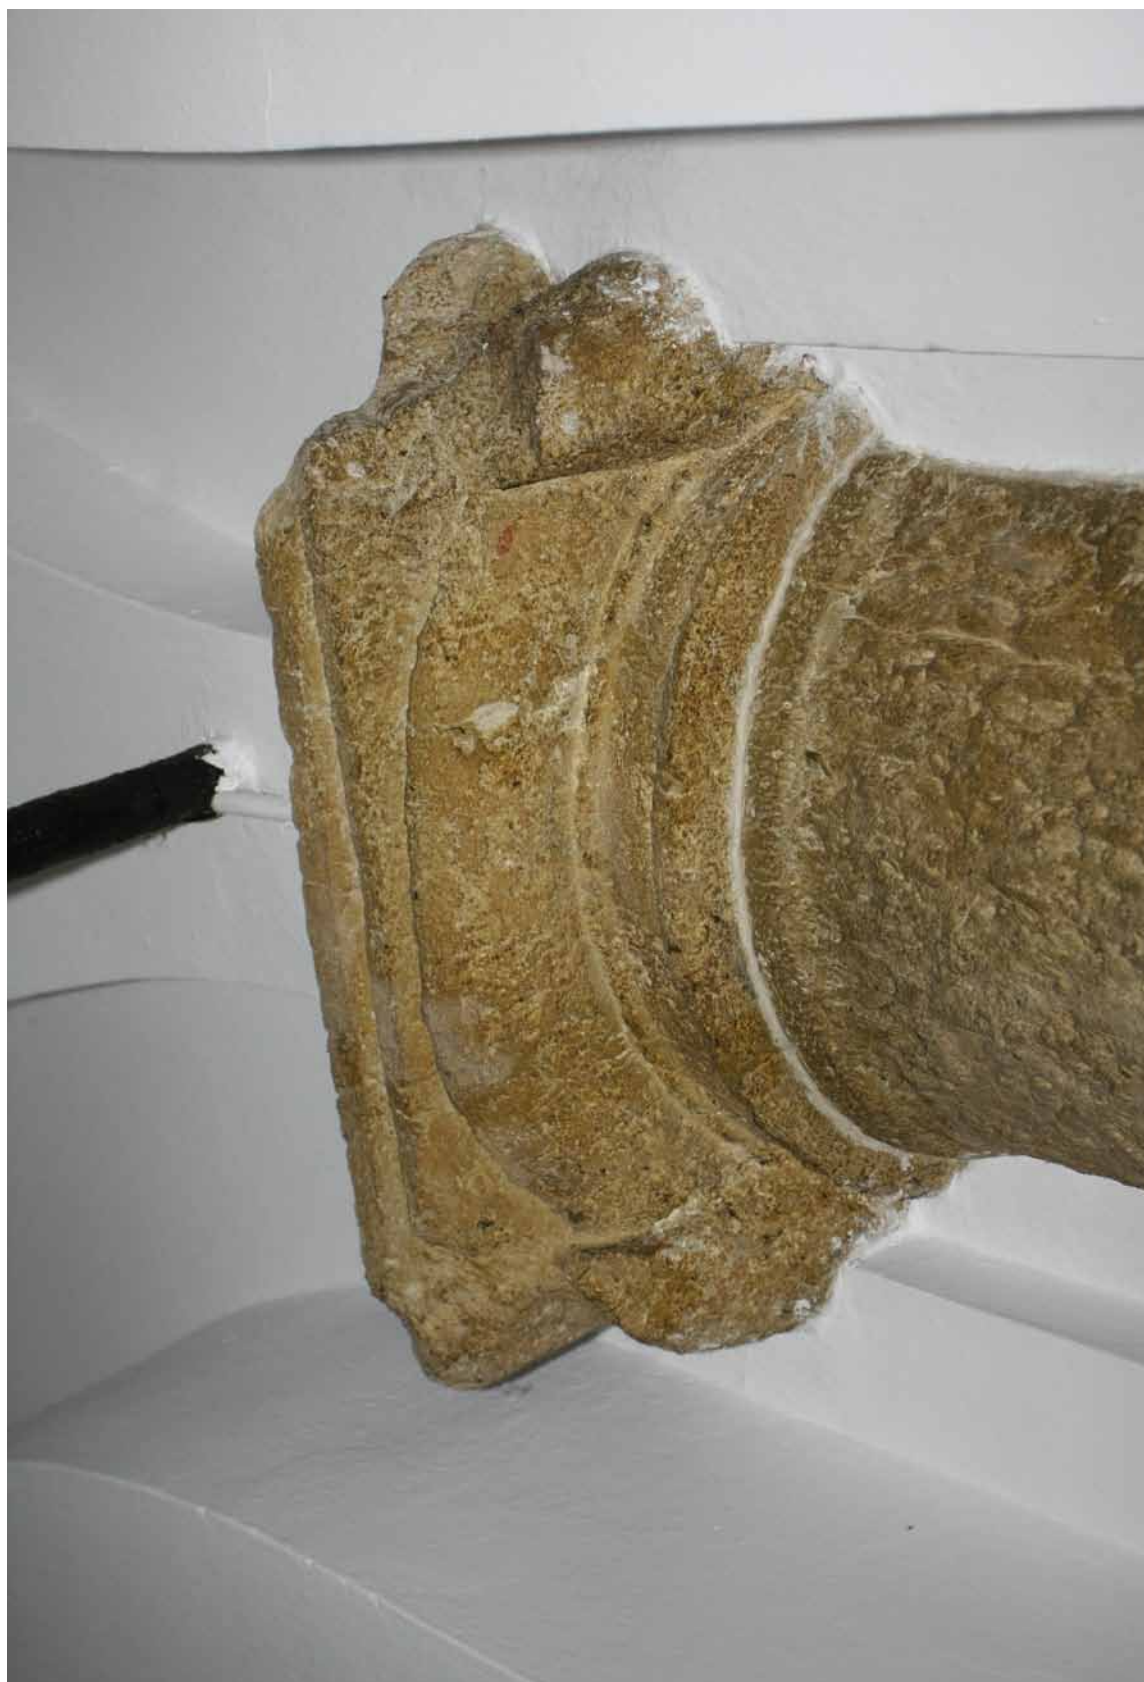
Fot. Nr 11 Kamienica
przy ul. Kanoniczej 1.
Politechnika im.
T. Kościuszki w Krakowie.
Widok kolumny —
głowicy z dawnego
dziedzińca arkadowego.
Stan przed konserwacją,
grudzień 2014 roku.

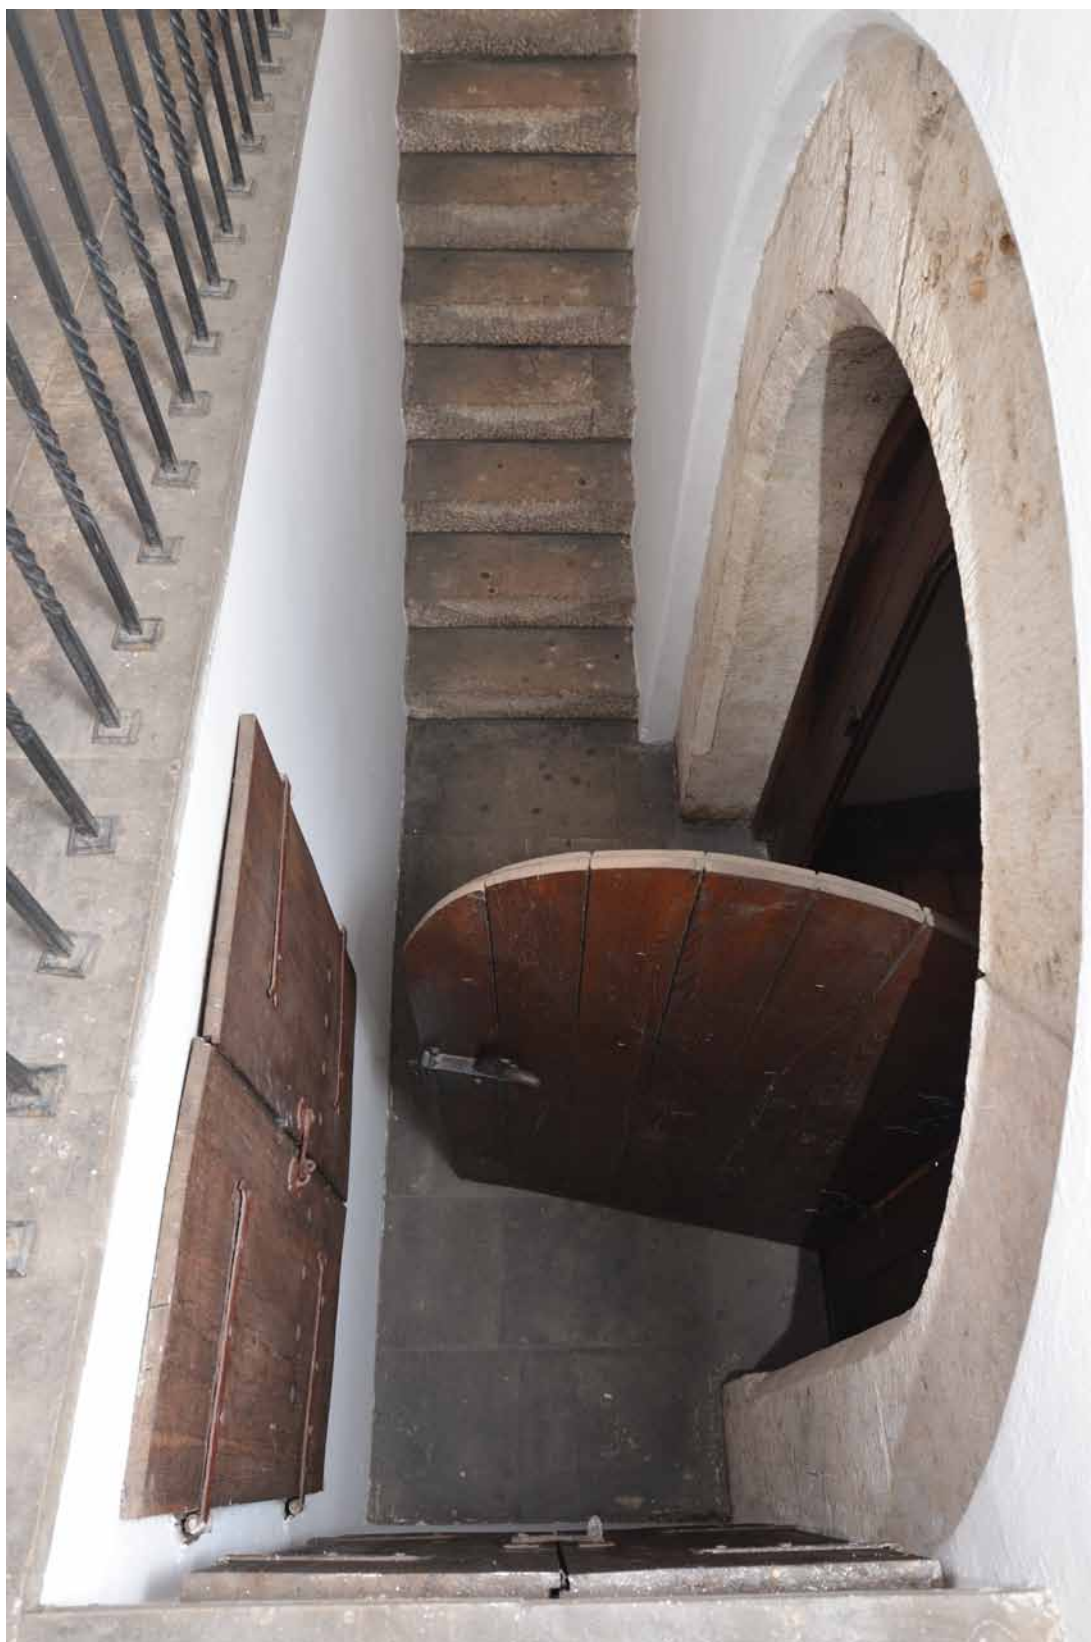
Fot. Nr 12 Kamienica
przy ul. Kanoniczej 1.
Politechnika im.
T. Kościuszkiw Krakowie.
Widok schodów i portalu
prowadzących do piwnicy
do pomieszczenia
Galerii. Stan przed
konserwacją,
grudzień 2014 roku.

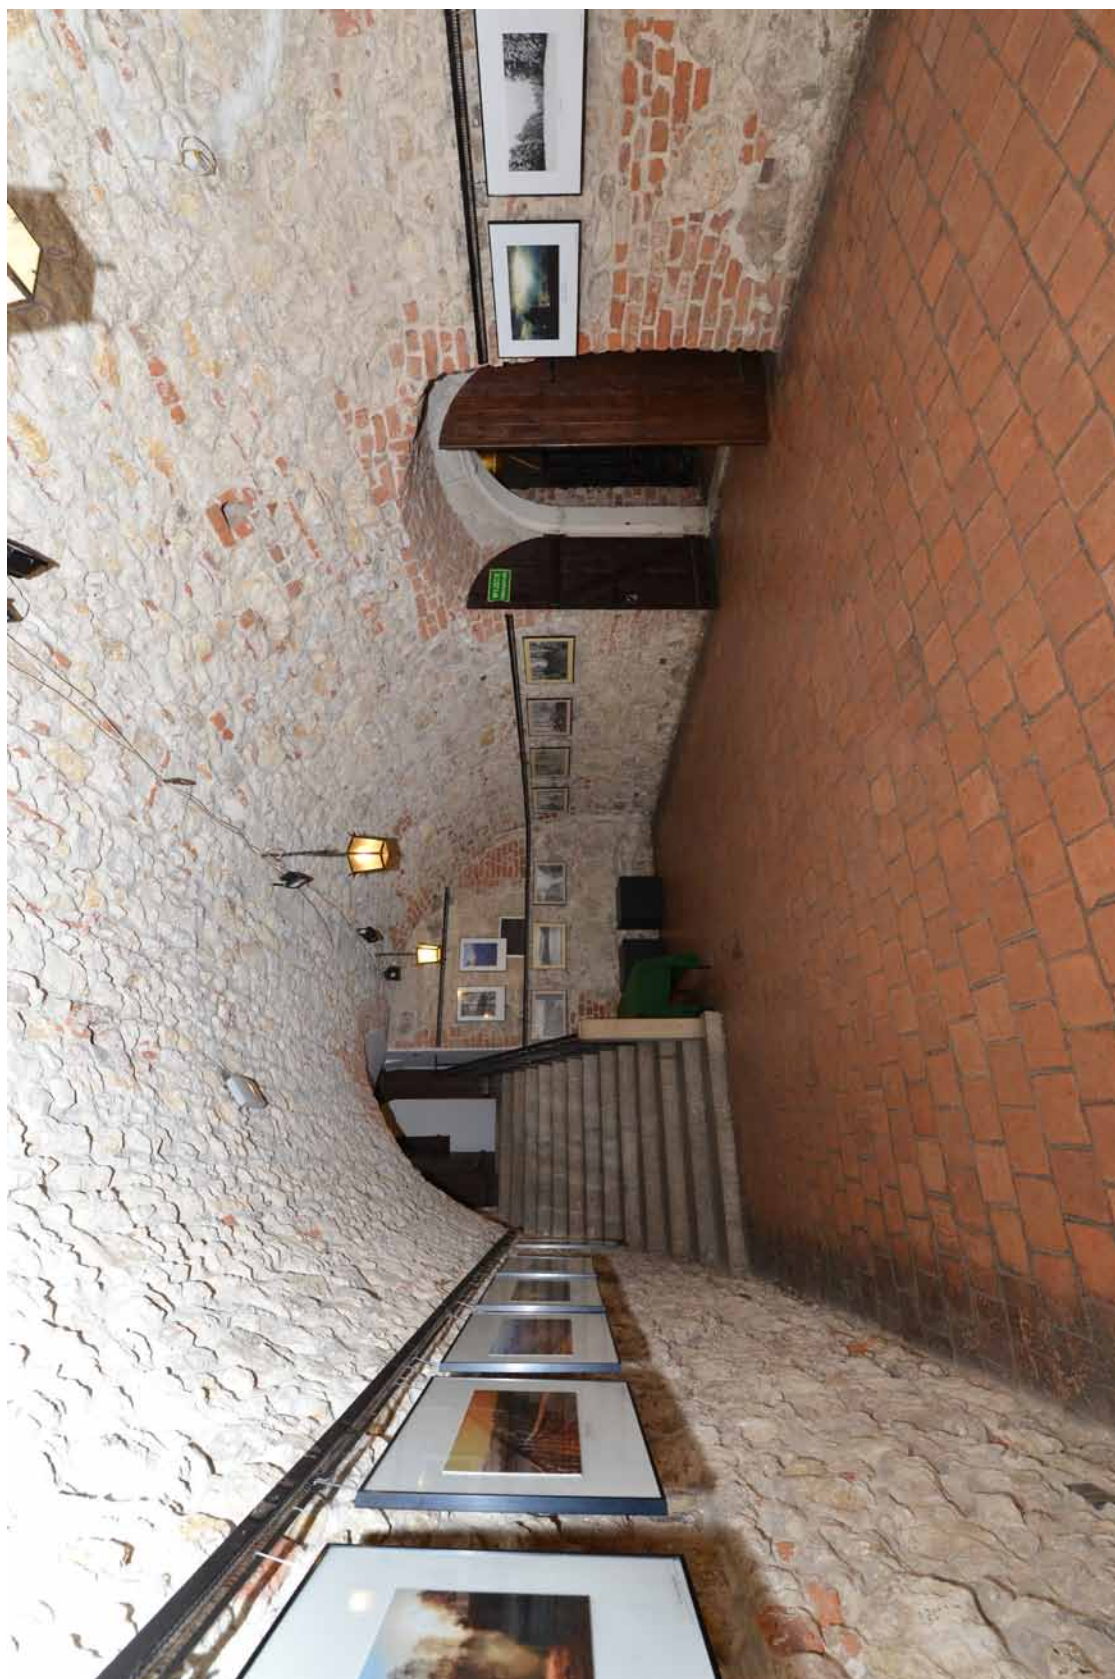
Fot. Nr 13 Kamienica
przy ul. Kanoniczej 1.
Politechnika im.
T. Kościuszki w Krakowie.
Widok schodów
i posadzki w pomie-
szczeniu Galerii – piwnice.
Stanprzed konserwacją,
grudzień 2014 roku.

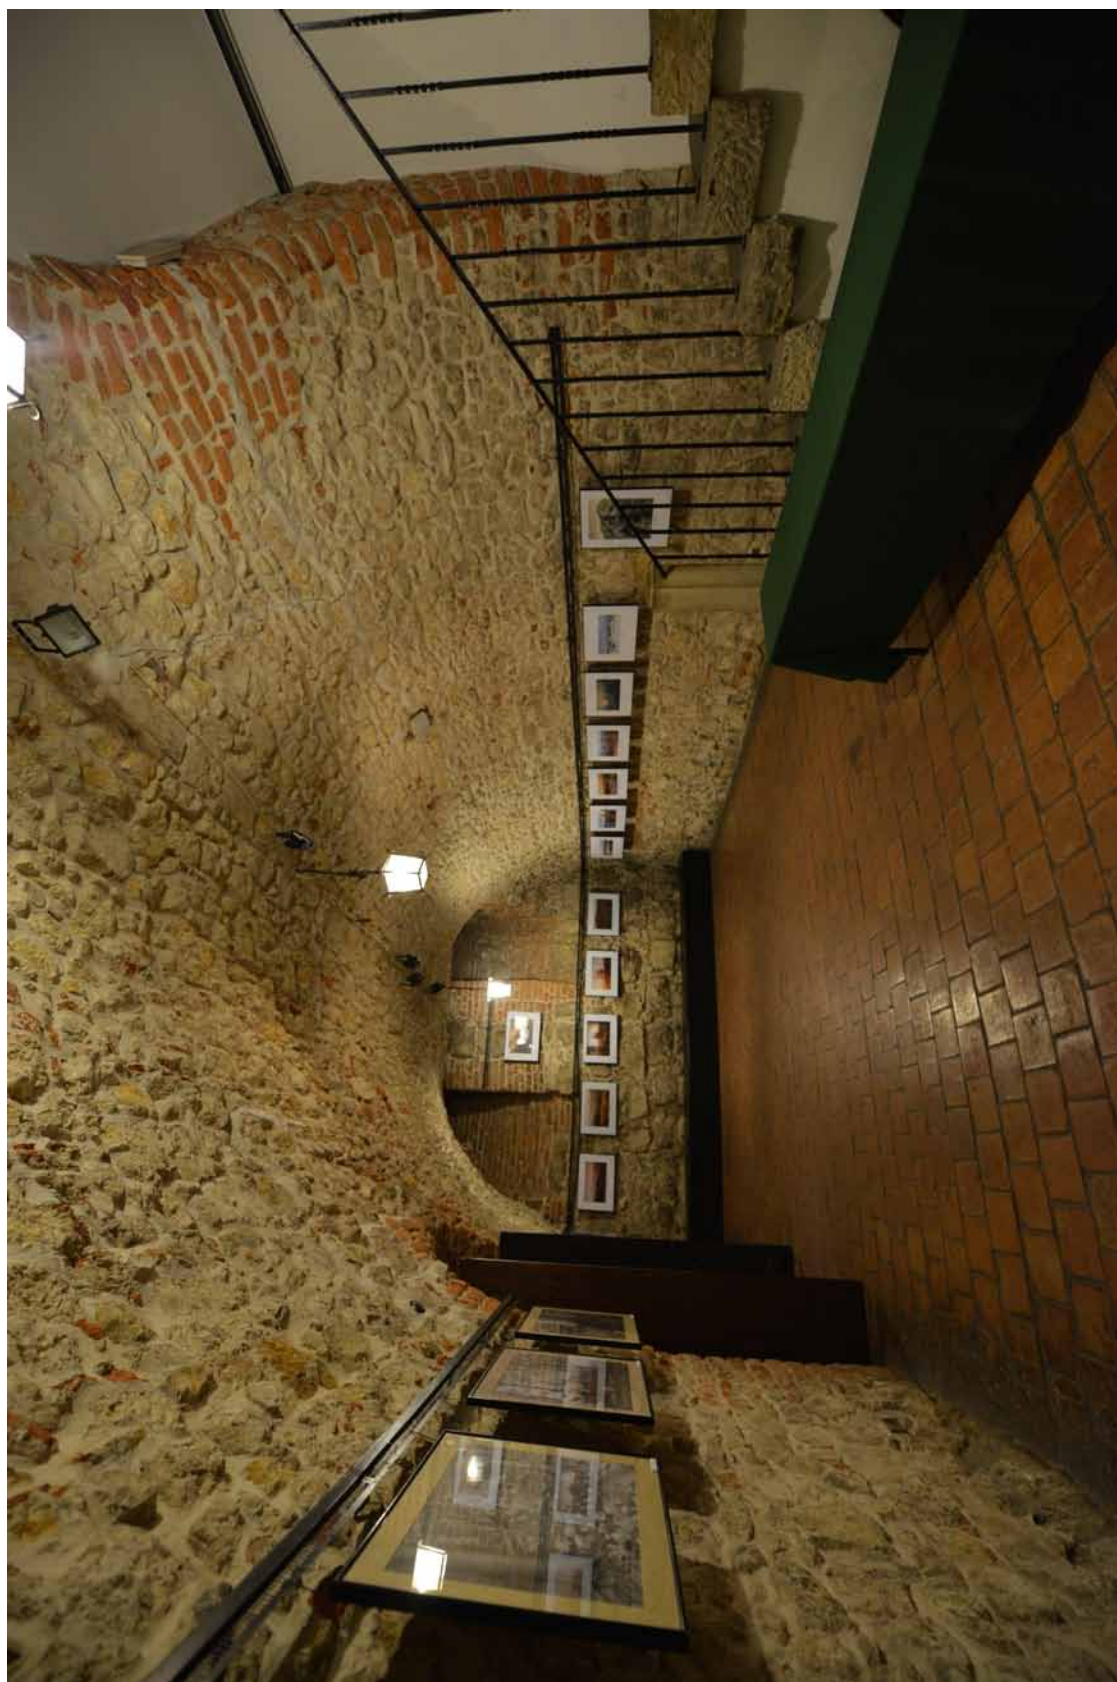
Fot. Nr 14 Kamienica
przy ul. Kanoniczej 1.
Politechnika im.
T. Kościuszki w Krakowie.
Widok schodów i po-
sadzki w pomieszczeniu
Galerii – piwnice.
Stanprzed konserwacją,
grudzień 2014 roku.
