■
PROGRAM PRAC KONSERWATORSKICH
I RESTAURATORSKICH
■

KONSERWACJA POLICHROMII NA ŚCIANACH
POMIESZCZEŃ I PIĘTRA I KLATKI SCHODOWEJ
ORAZ KAMIENNEGO DETALU ARCHITEKTONICZ-
NEGO W BUDYNKU POLITECHNIKI KRAKOW-
SKIEJ PRZY UL. KANONICZEJ 1 W KRAKOWIE

■
In Plus-Konserwacje Obiektów Zabytkowych | Autor dokumentacji Jan Szczurek
Kraków, 26 stycznia 2015 roku
dokumentacja konserwatorska chroniona prawem autorskim
■

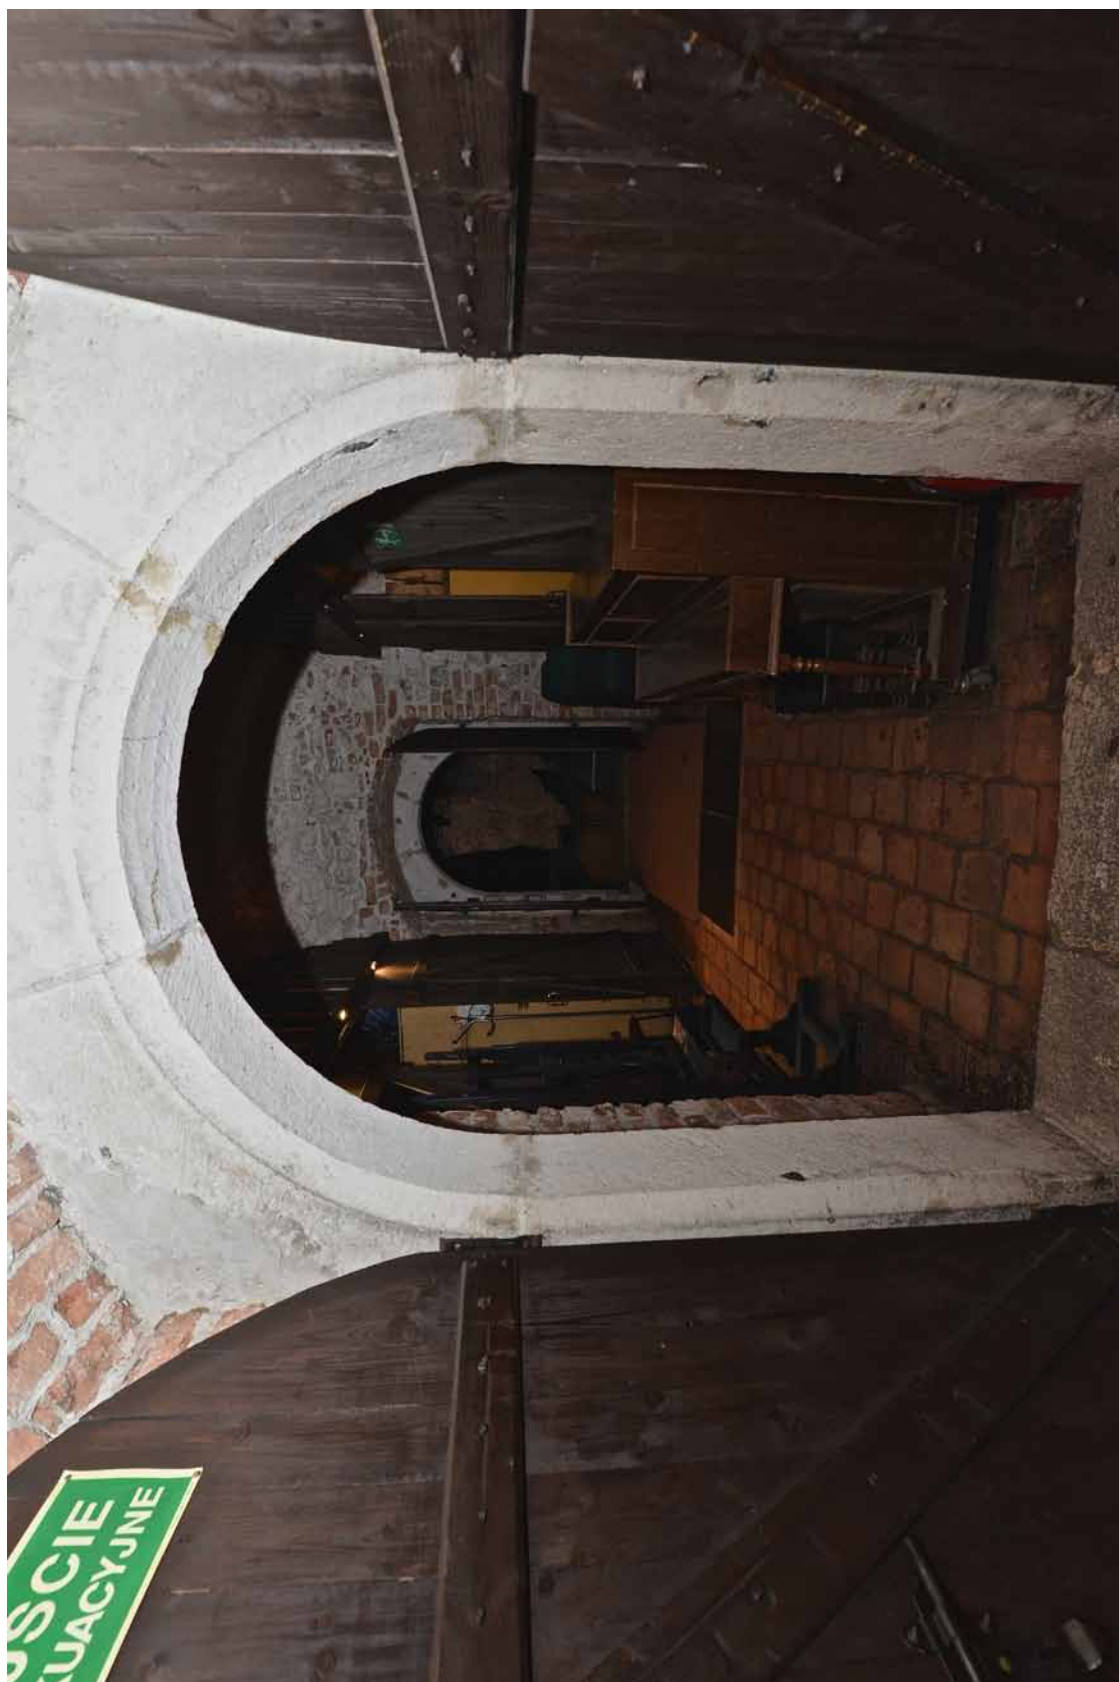
Fot. Nr 15 Kamienica przy ul. Kanoniczej 1. Politechnika im. T. Kościuszki w Krakowie. Widok portalu prowadzącego z Galerii do korytarza garderoby i magazynu. Stan przed konserwacją, grudzień 2014 roku.

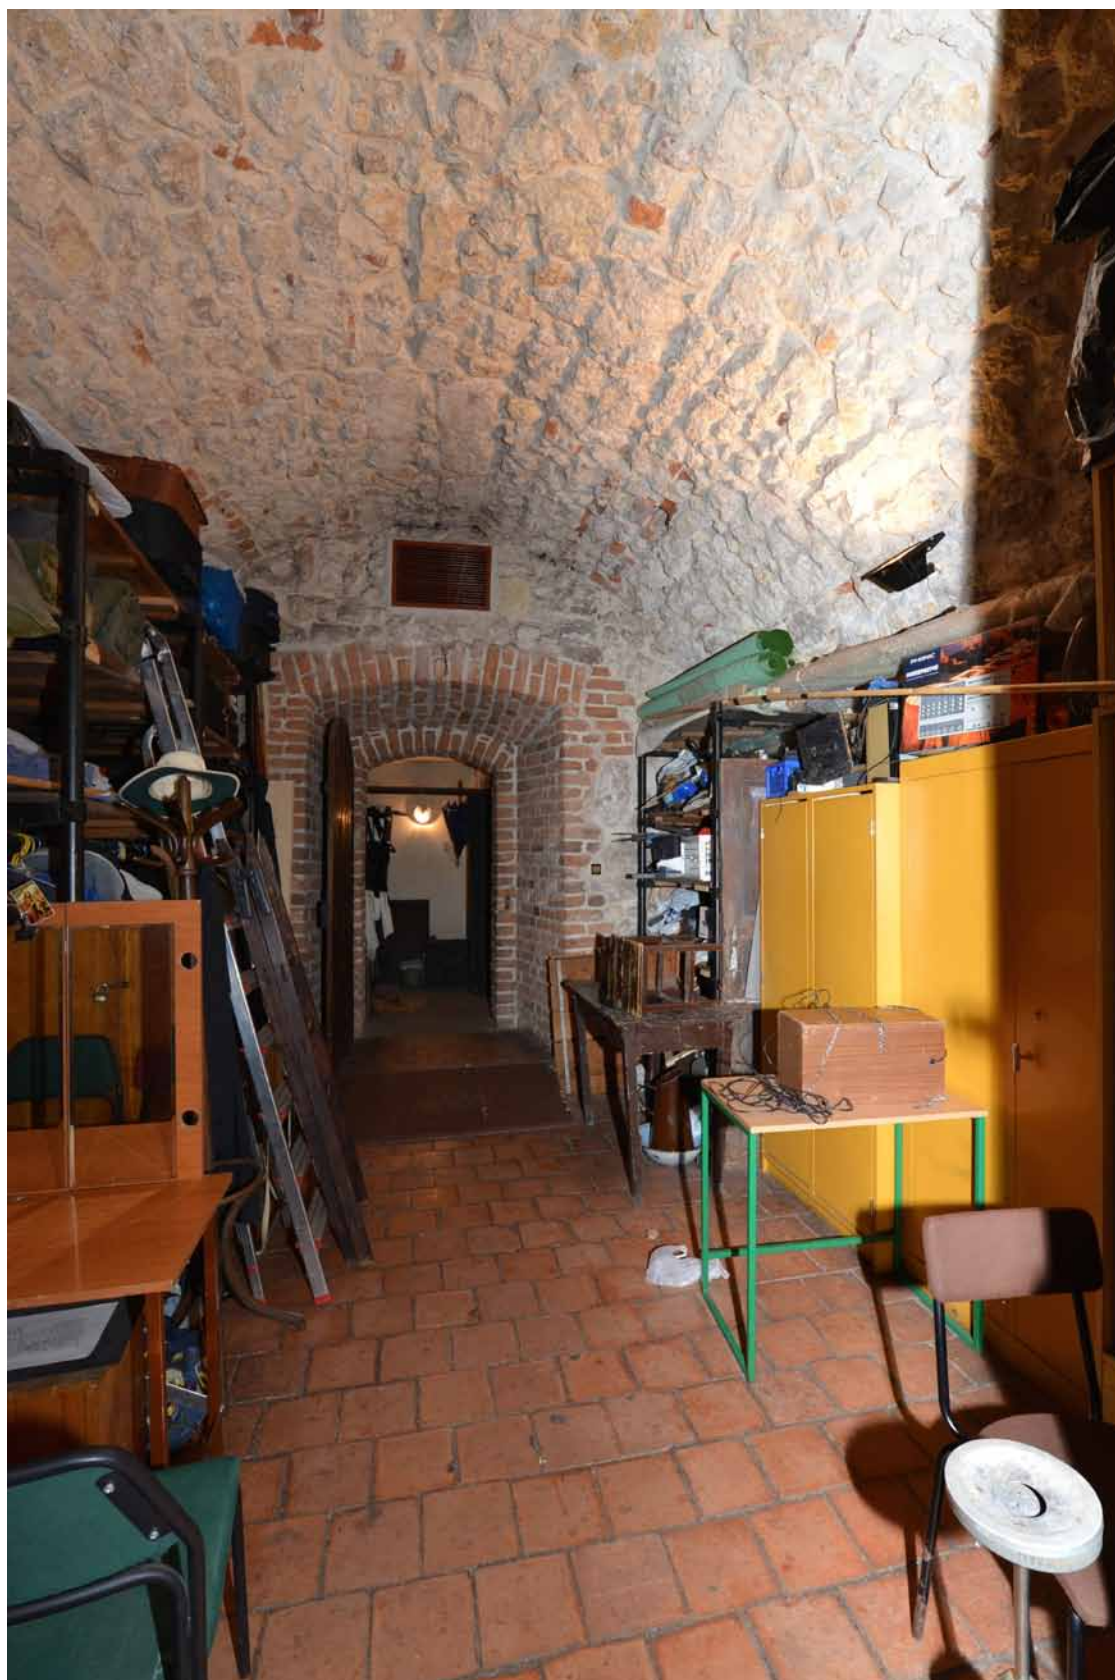
Fot. Nr 16 Kamienica
przy ul. Kanoniczej 1.
Politechnika im.
T.Kościuszki w Krakowie.
Widok posadzki
w pomieszczeniu
magazynu – piwnice.
Stan przed konserwacją,
grudzień 2014 roku.

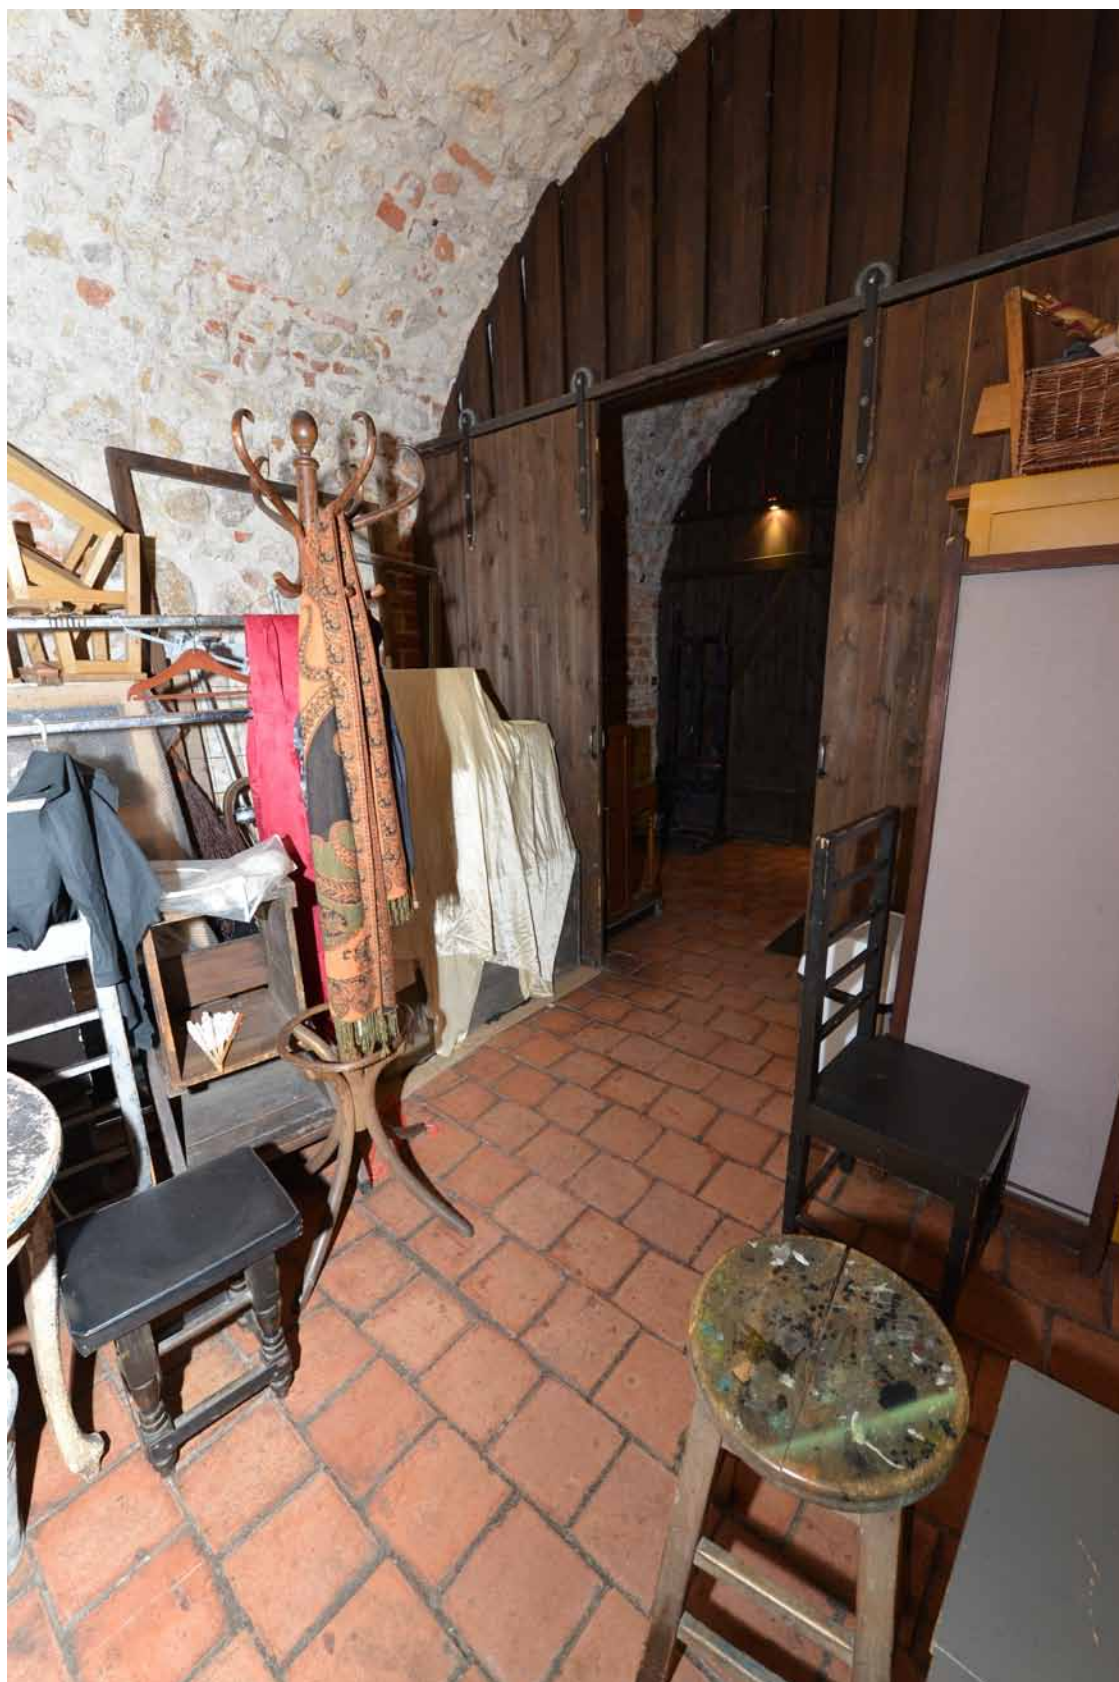
Fot. Nr 17 Kamienica przy ul. Kanoniczej 1. Politechnika im. T. Kościuszki w Krakowie. Widok posadzki w pomieszczeniu magazynu – piwnice. Stan przed konserwacją, grudzień 2014 roku.

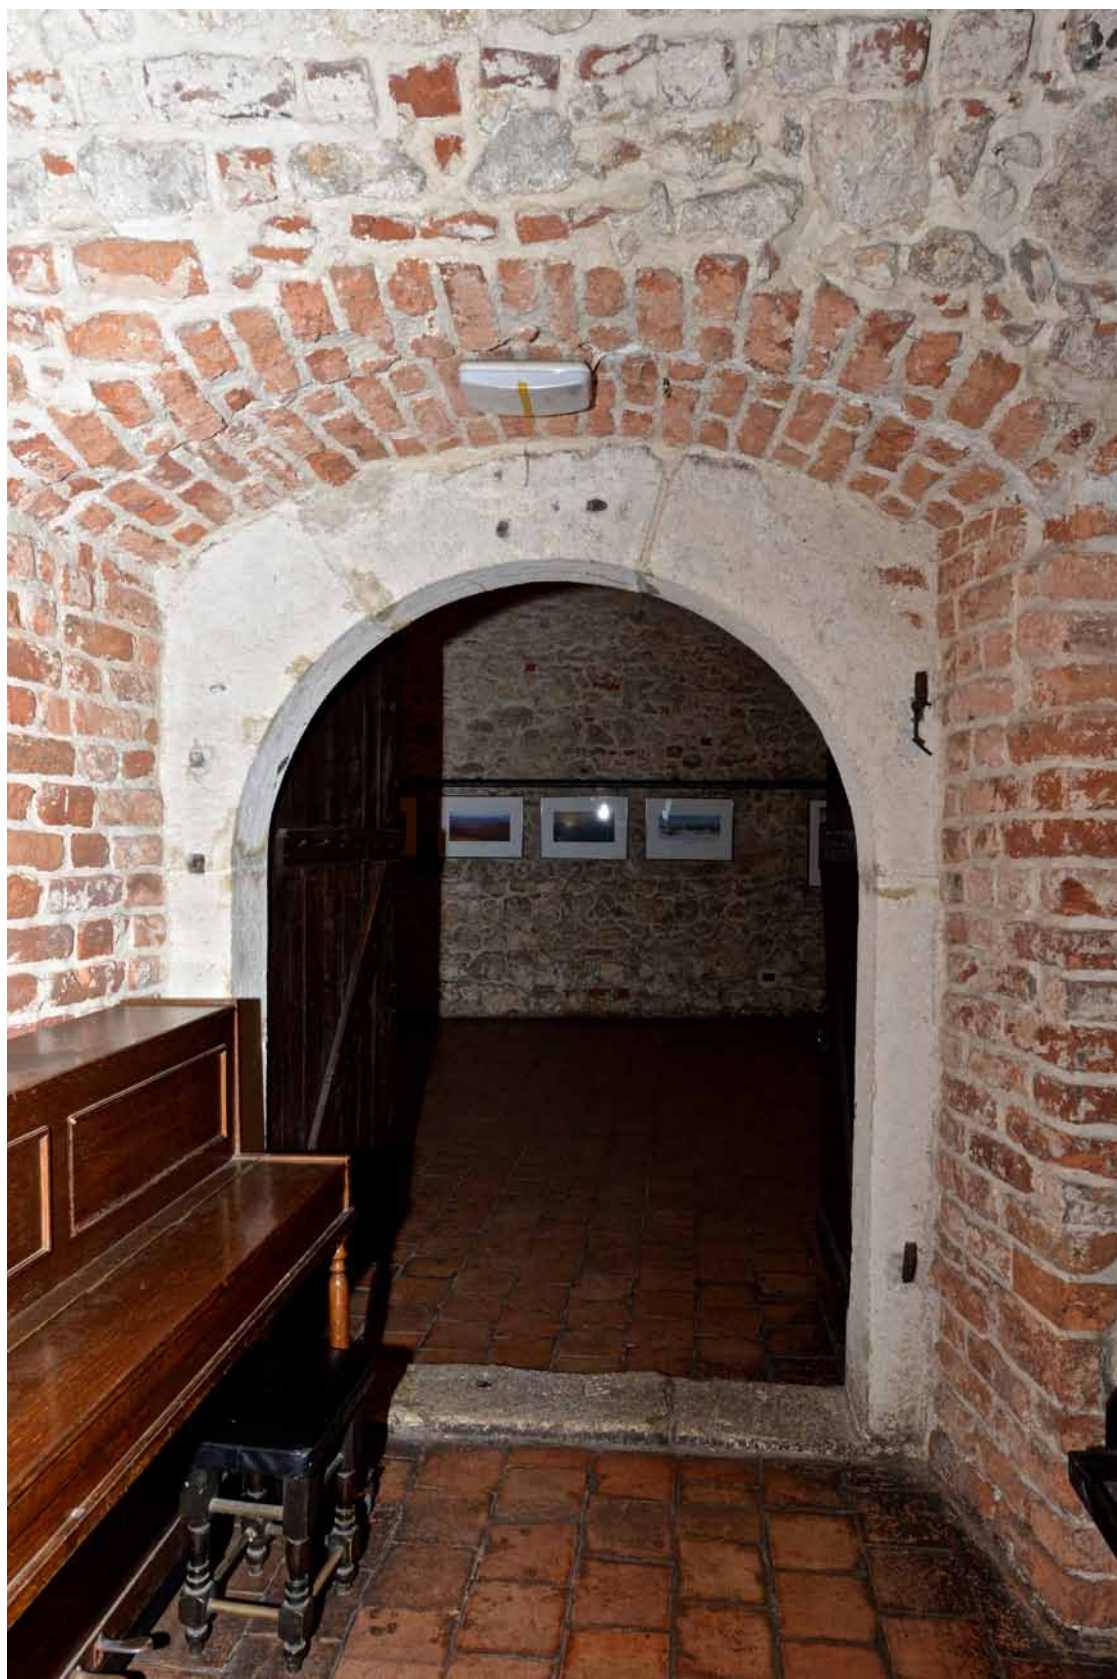
Fot. Nr 18 Kamienica przy ul. Kanoniczej 1. Politechnika im. T. Kościuszki w Krakowie. Widok portalu prowadzącego z korytarza garderoby i magazynu do Galerii. Stan przed konserwacją, grudzień 2014 roku.

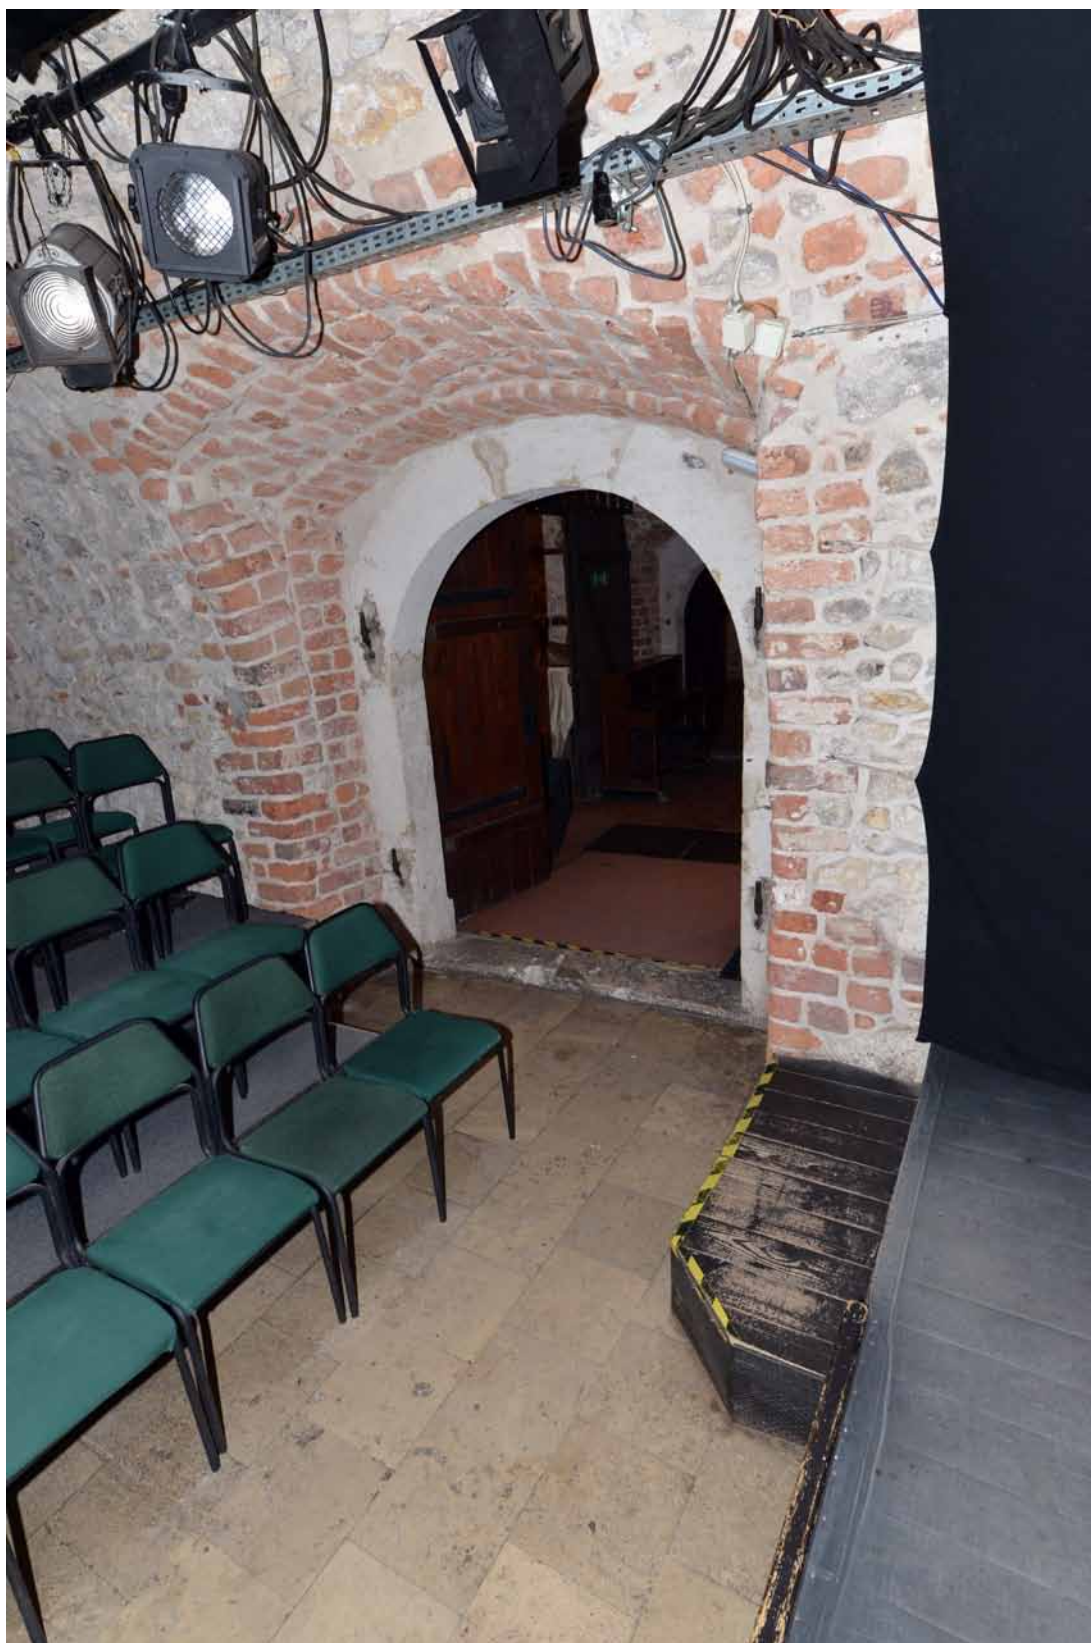
Fot. Nr 22 Kamienica przy ul. Kanoniczej 1. Politechnika im. T. Kościuszki w Krakowie. Widok Sali Widowiskowej i portalu prowadzącego do korytarza. Stan przed konserwacją, grudzień 2014 roku. Widoczna posadzka z marmuru morawickiego

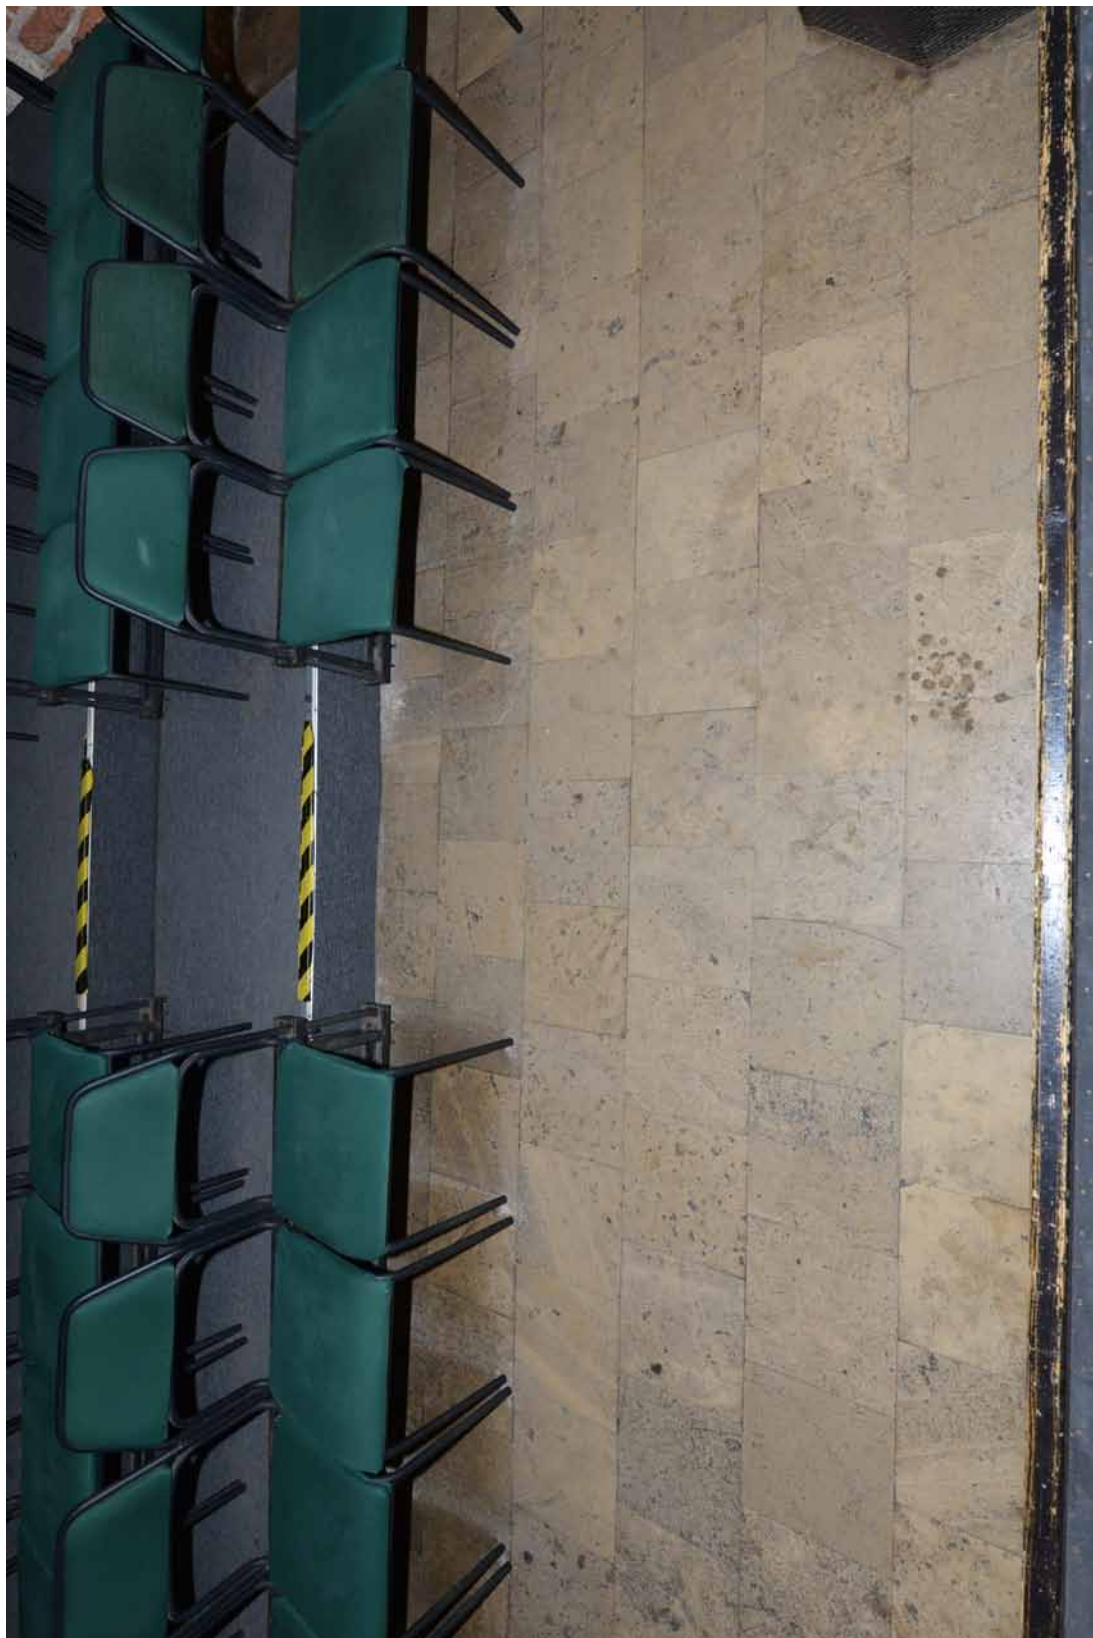
Fot. Nr 23 Kamienica przy ul. Kanoniczej 1. Politechnika im. T. Kościuszki w Krakowie. Widok Sali Widowiskowej i portalu prowadzącego do korytarza. Stan przed konserwacją, grudzień 2014 roku. Widoczna posadzka z marmuru morawickiego

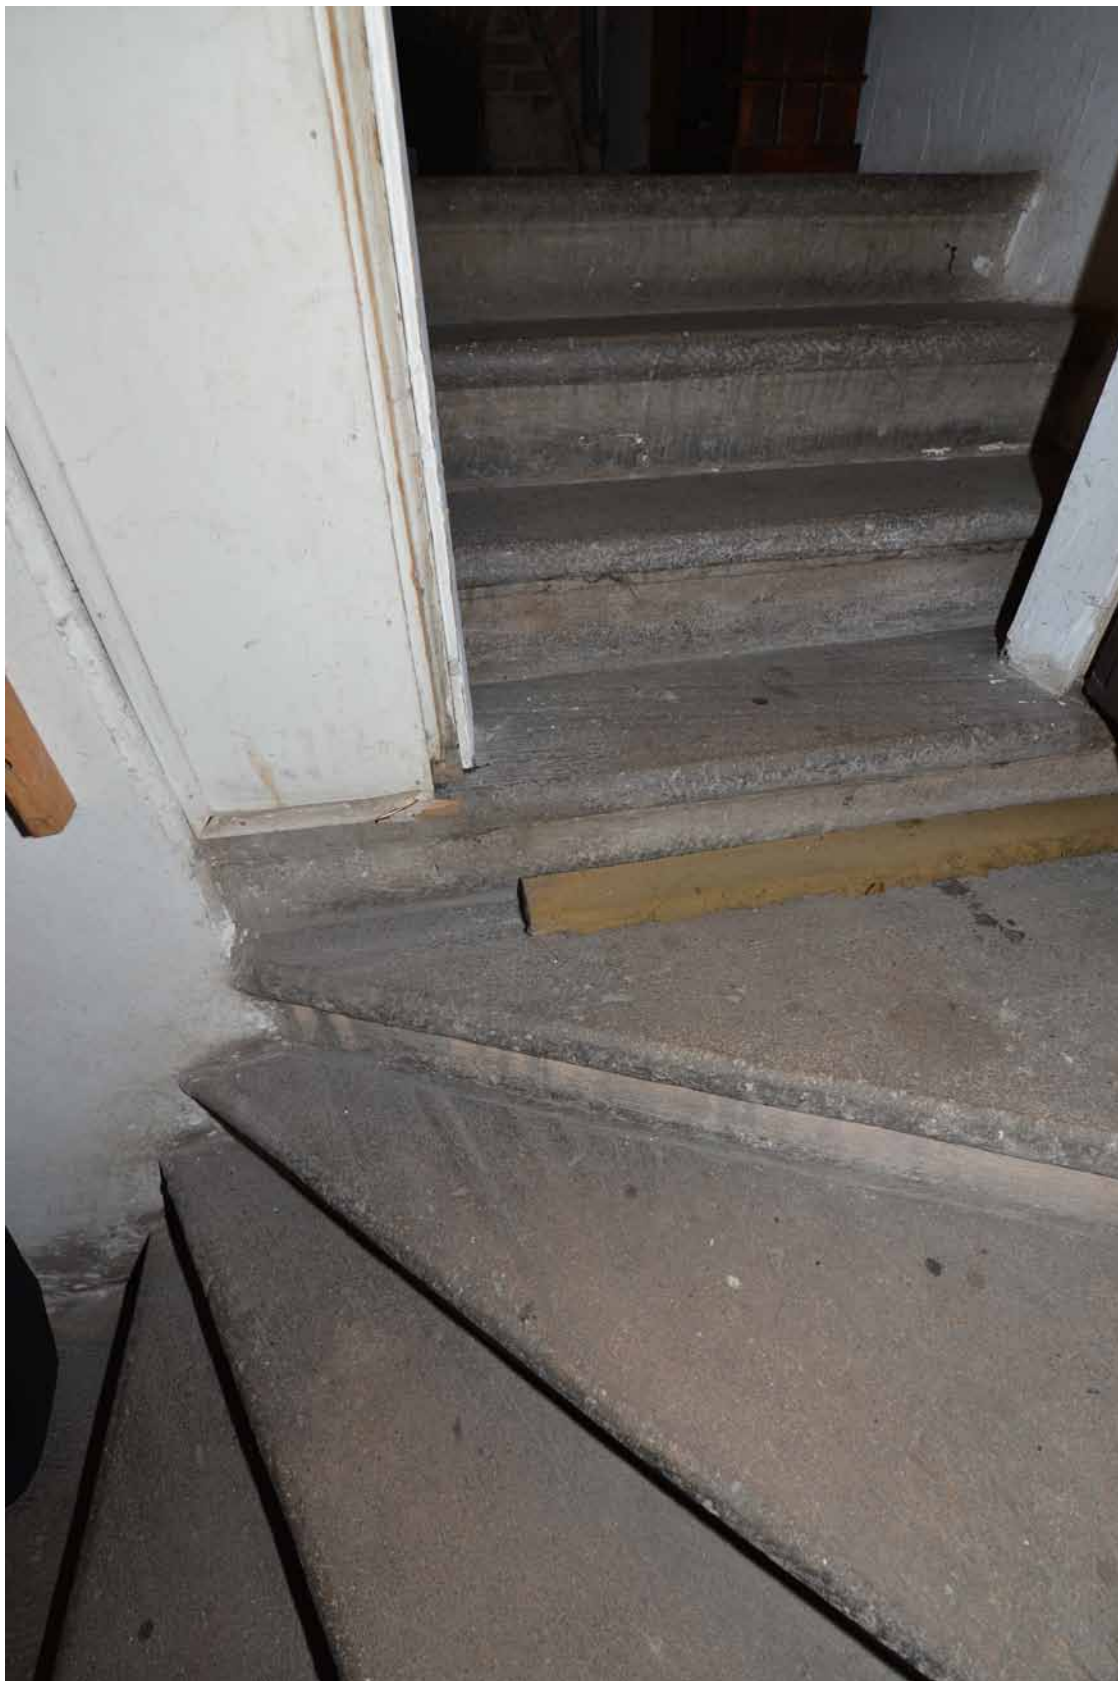
Fot. Nr 24 Kamienica przy ul. Kanoniczej 1. Politechnika im. T. Kościuszki w Krakowie. Widok schodów prowadzących z Sali Widowiskowej i piwnic na parter kamienicy. Stan przed konserwacją, grudzień 2014 roku.

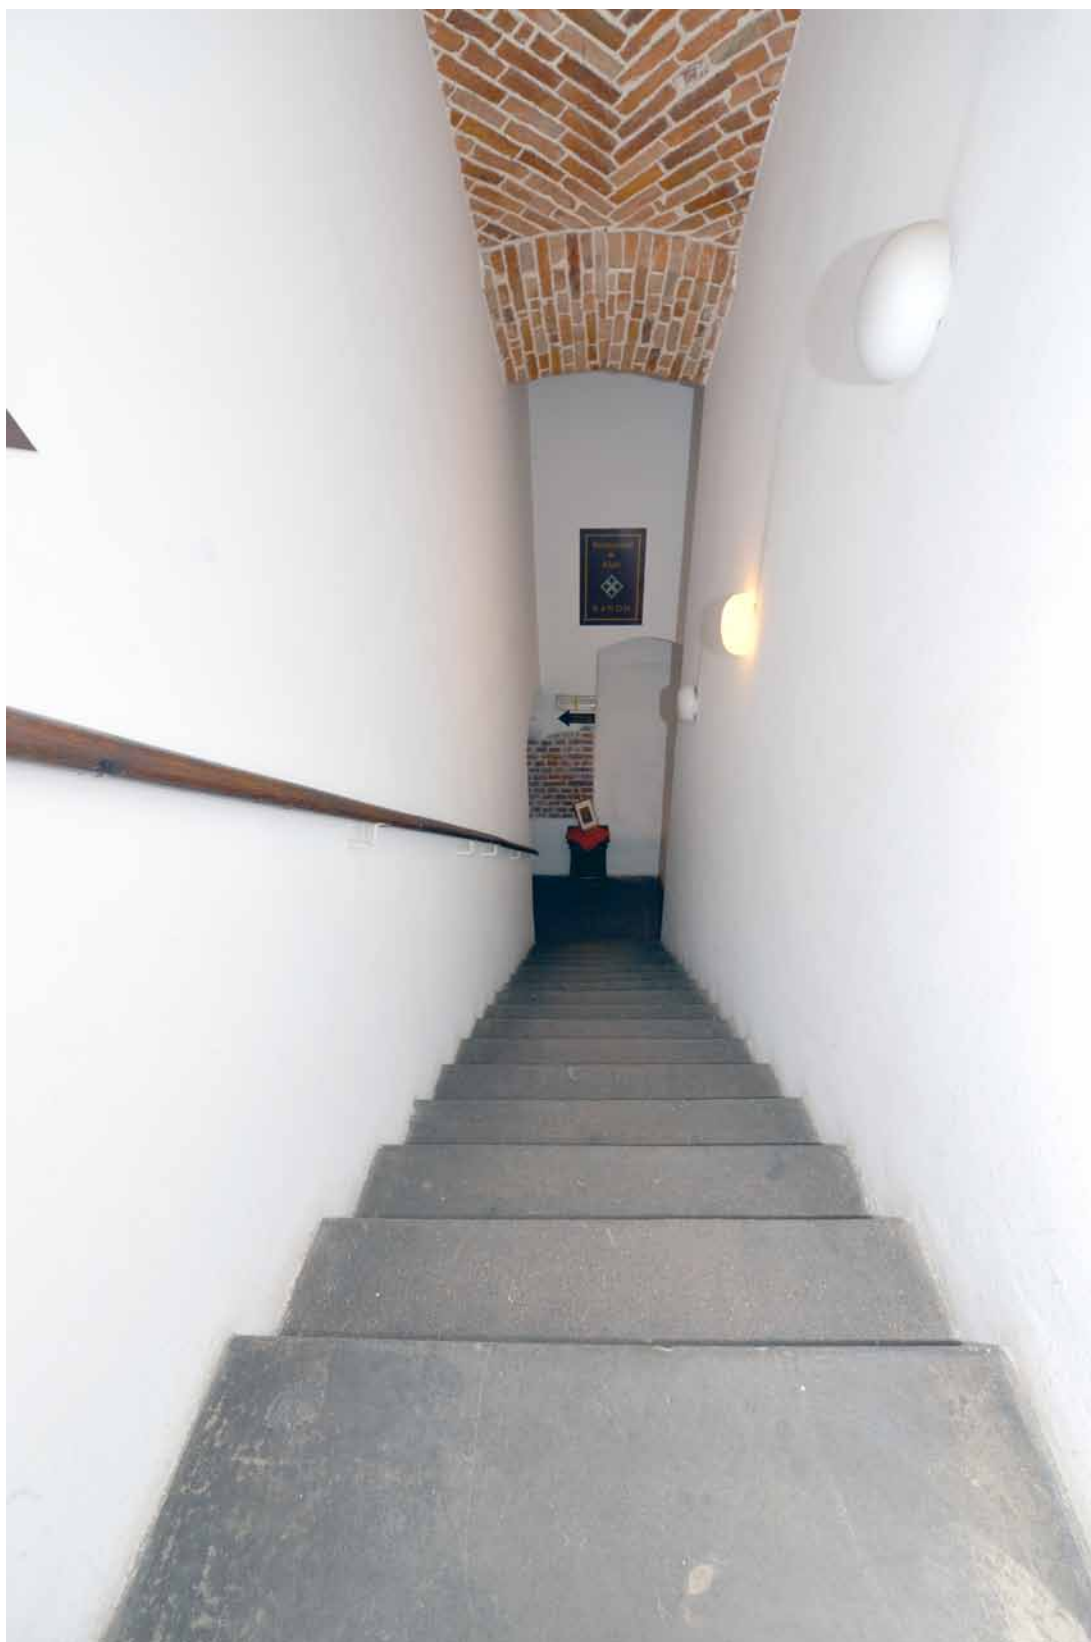
Jest to klatka schodowa składająca się z dwóch pięter i poddasza. Prowadzą na poszczególne piętra piaskowcowe stopnice posadowione na podnóżkach. W sumie jest 6 biegów i 3 spoczniki. Łączna liczba stopni to 88 ciosów kamiennych. Stopnice zakończone są wałkiem i prostokątną fazą, podnóżki płaskie z groszkowaną fakturą kamienia. Początkowa część biegów klatki schodowej — 3 pierwsze biegi prawdopodobnie pochodzą lat siedemdziesiątych XVIII wieku. Są to odkute z piaskowca typu Brenna stopnice w jednym ciosie z podstopniami. Pozostałe biegi wydają się być rekonstrukcją wykonaną w trakcie remontu konserwatorskiego kamienicy w 1989 roku, (foto nr 25).

Fot. Nr 25 Kamienica przy ul. Kanoniczej 1. Politechnika im. T. Kościuszki w Krakowie. Widok schodów prowadzących do piwnic Sali Widowiskowej, garderoby magazynu oraz po lewej stronie do Restauracji. Stan przed konserwacją, grudzień 2014 roku.

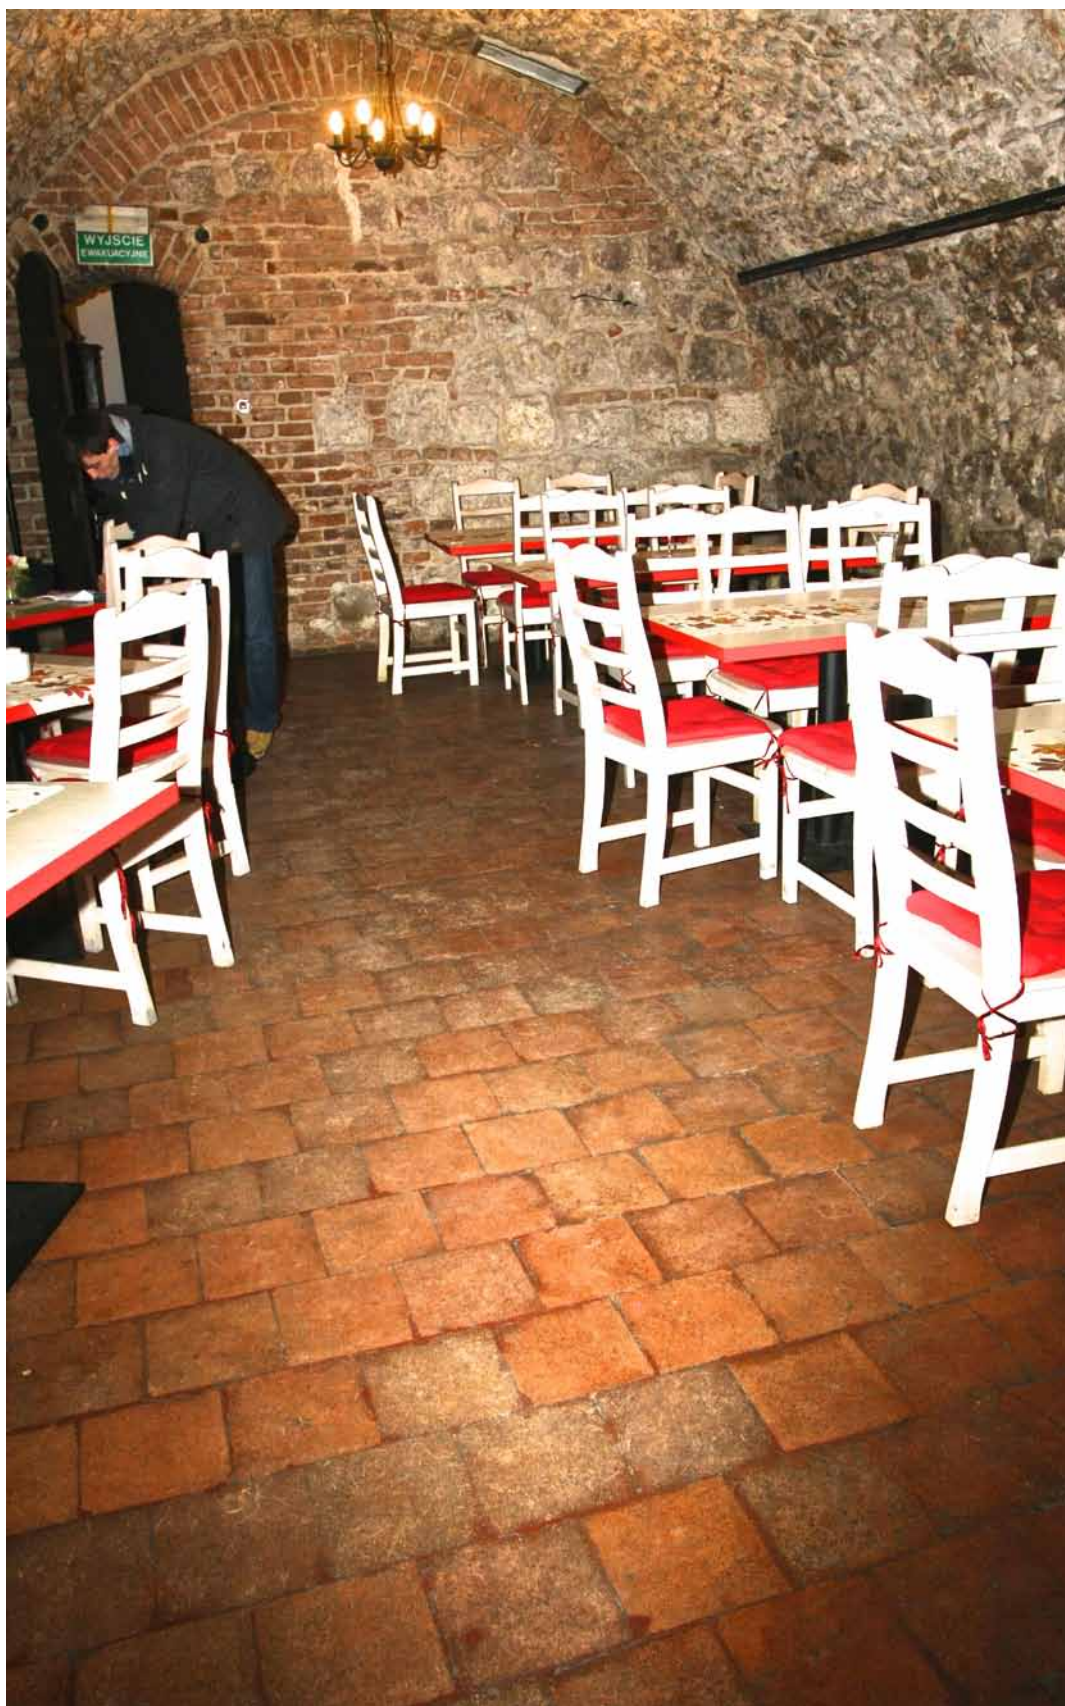
Fot. Nr 26 Kamienica przy ul. Kanoniczej 1. Politechnika im. T. Kościuszki w Krakowie. Widok posadзки w pomieszczeniu Restauracji — piwnice. Stan przed konserwacją, grudzień 2014 roku.

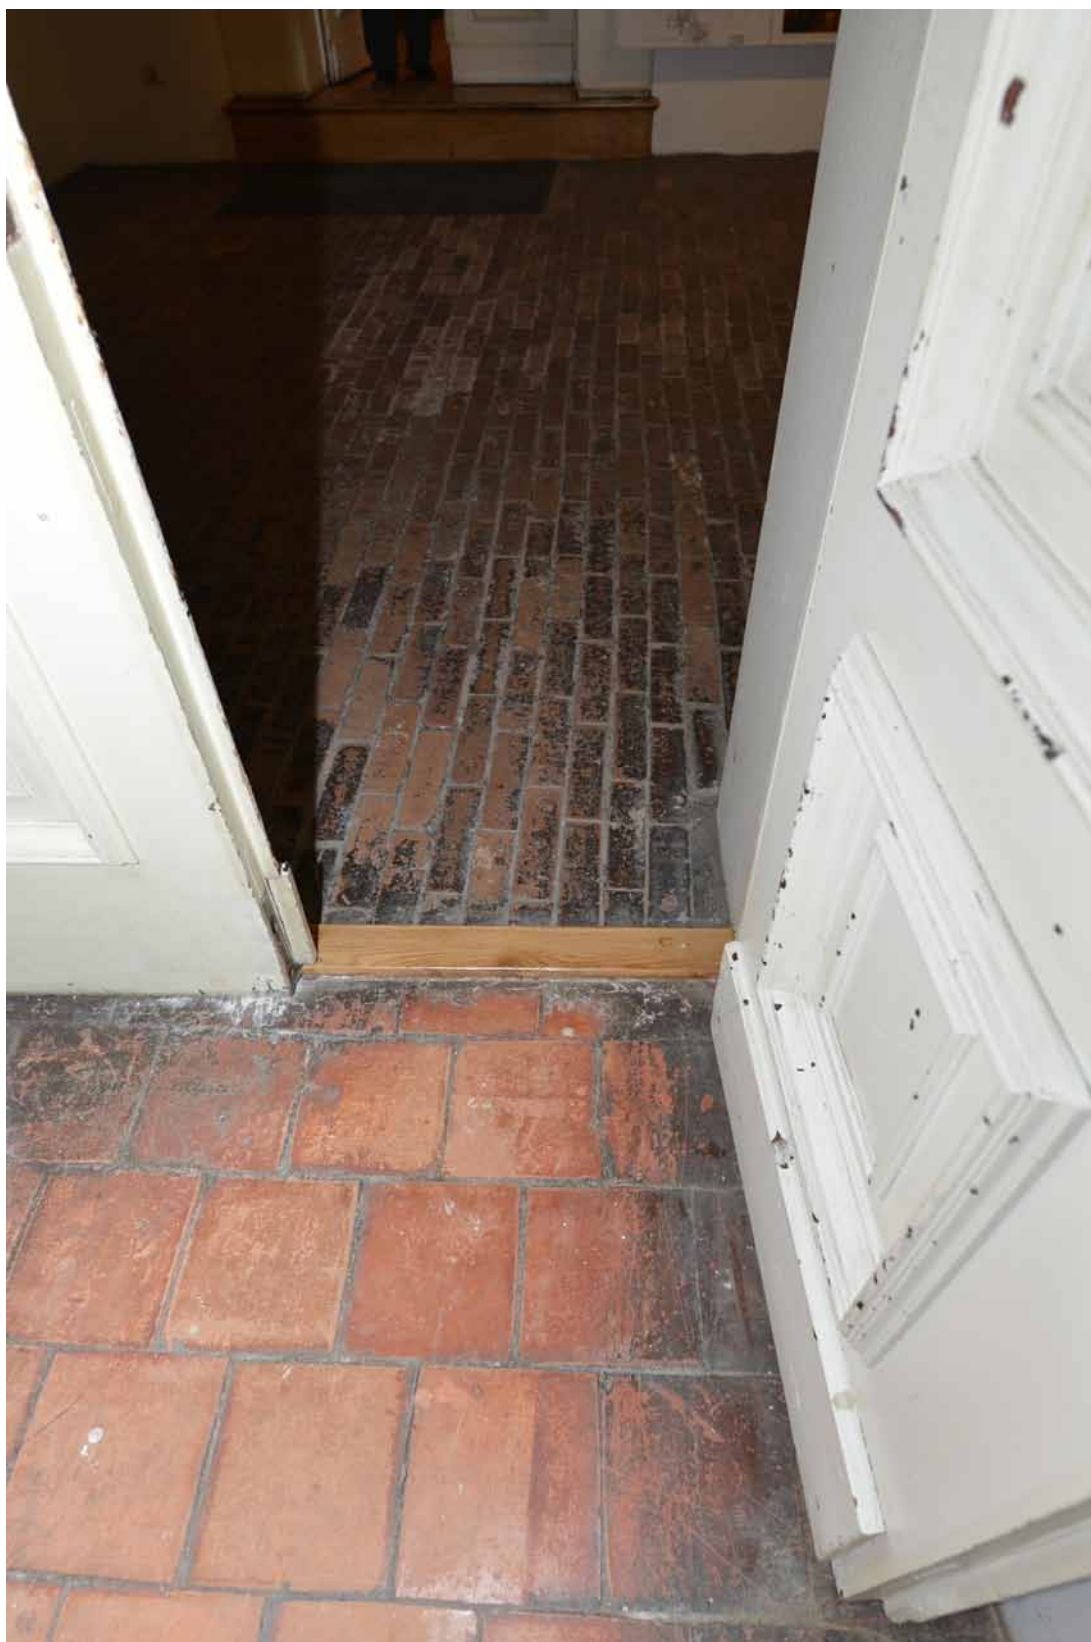
Fot. Nr 27 Kamienica
przy ul. Kanoniczej 1.
Politechnika im.
T. Kościuszki w Krakowie.
Widok posadzki
w pomieszczeniu nr 2
parteru. Stan przed
konserwacją,
grudzień 2014 roku.

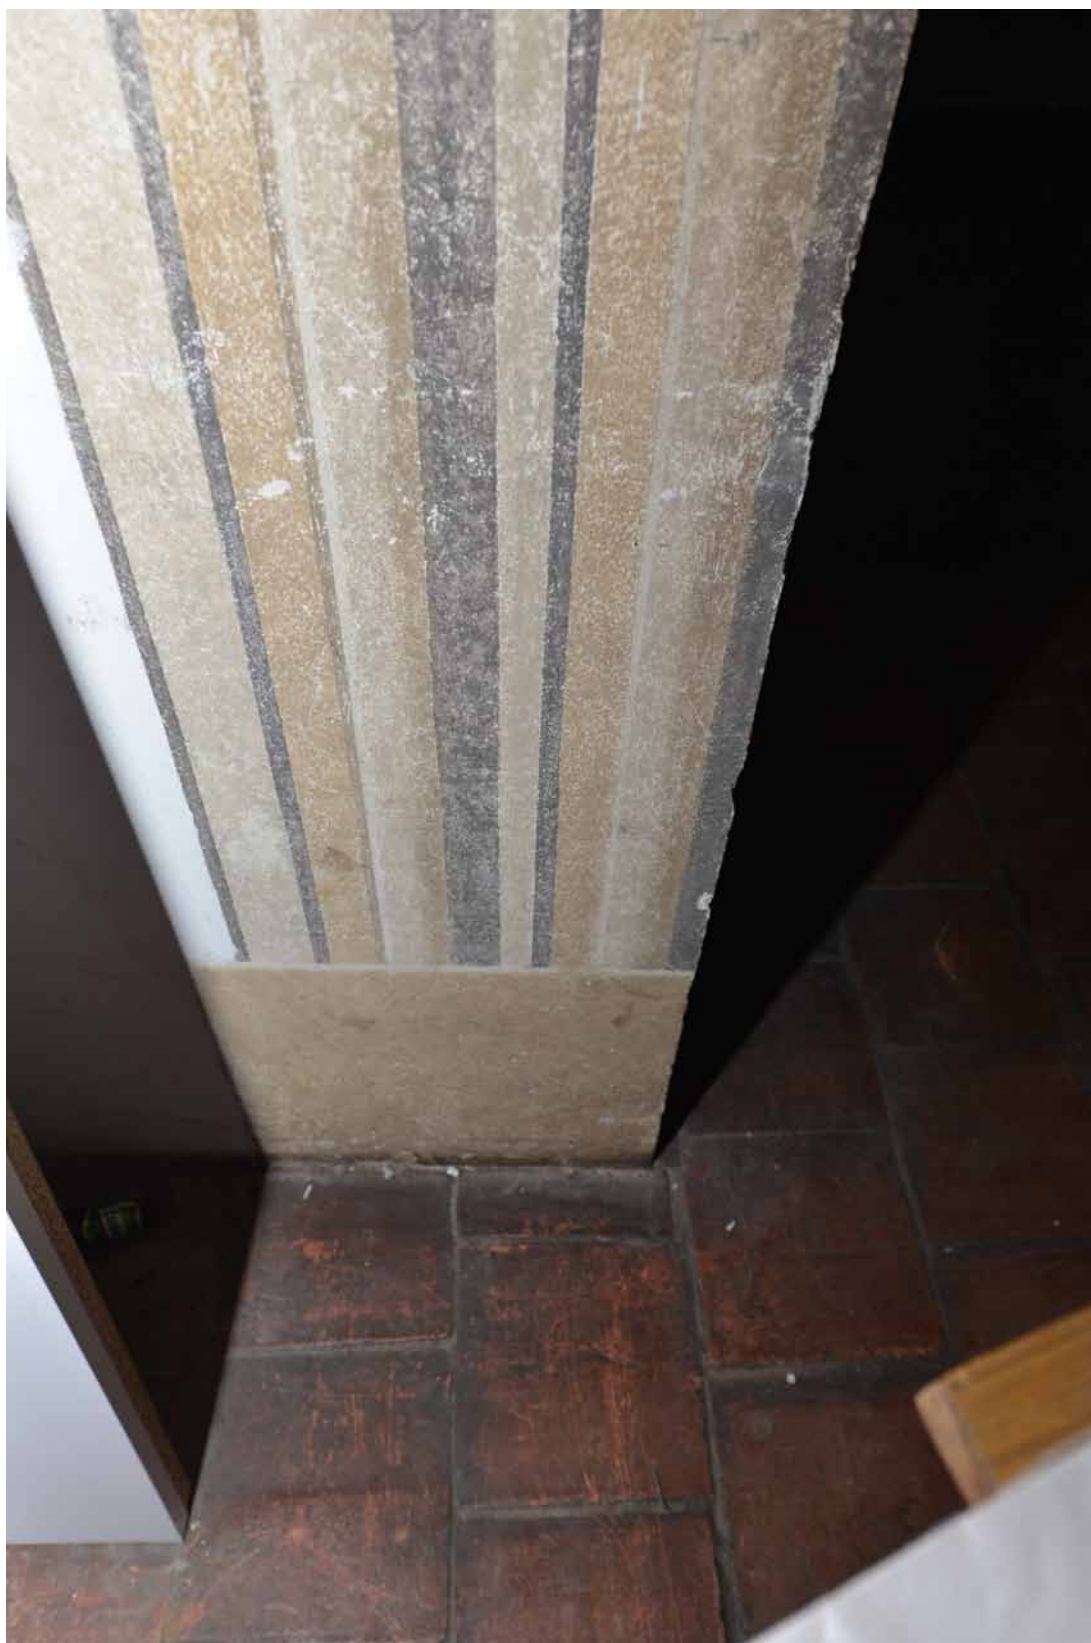
Fot. Nr 29 Kamienica
przy ul. Kanoniczej 1.
Politechnika im.
T. Kościuszki w Krakowie.
Widok posadzki
w pomieszczeniu nr 2
parteru. Stan przed
konserwacją,
grudzień 2014 roku.

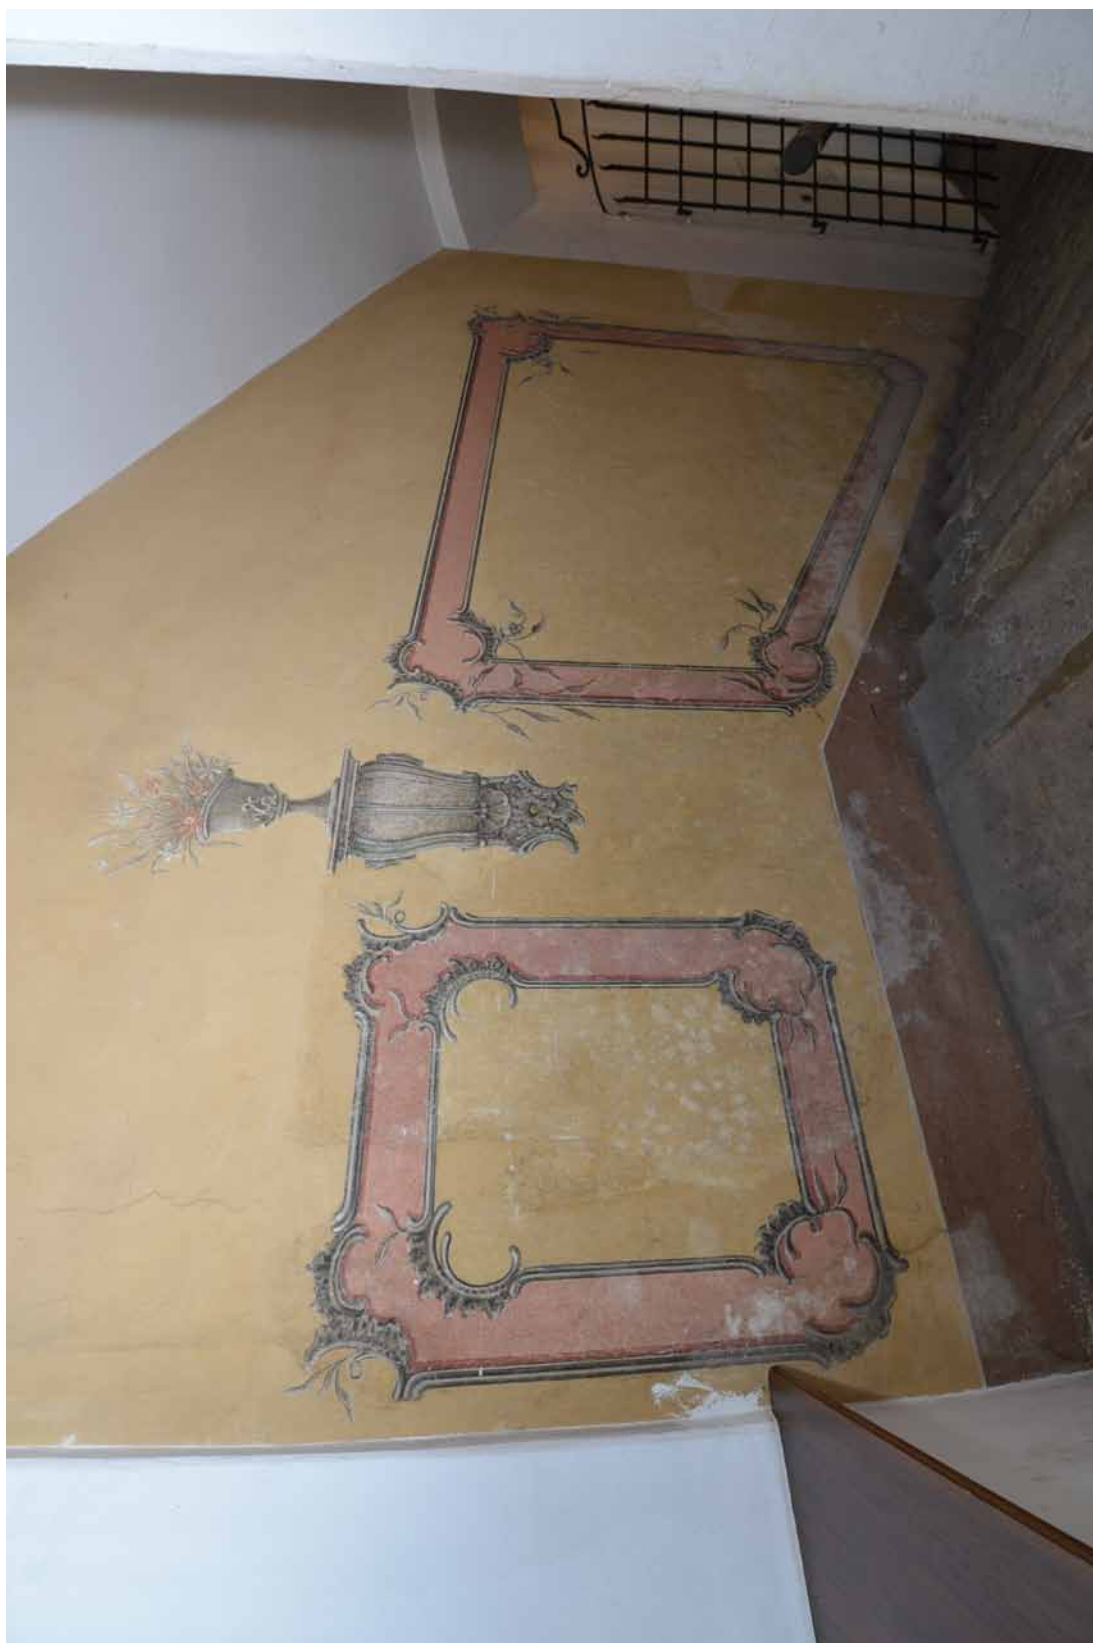
Fot. Nr 32 Kamienica
przy ul. Kanoniczej 1.
Politechnika im.
T. Kościuszki w Krakowie.
Widok klatki schodowej
i polichromii z połowy
XVIII wieku. Stan przed
konserwacją,
grudzień 2014 roku.
