■
PROGRAM PRAC KONSERWATORSKICH
I RESTAURATORSKICH
■

KONSERWACJA POLICHROMII NA ŚCIANACH
POMIESZCZEŃ I PIĘTRA I KLATKI SCHODOWEJ
ORAZ KAMIENNEGO DETALU ARCHITEKTONICZ-
NEGO W BUDYNKU POLITECHNIKI KRAKOW-
SKIEJ PRZY UL. KANONICZEJ 1 W KRAKOWIE

■
In Plus-Konserwacje Obiektów Zabytkowych | Autor dokumentacji Jan Szczurek
Kraków, 26 stycznia 2015 roku
dokumentacja konserwatorska chroniona prawem autorskim
■

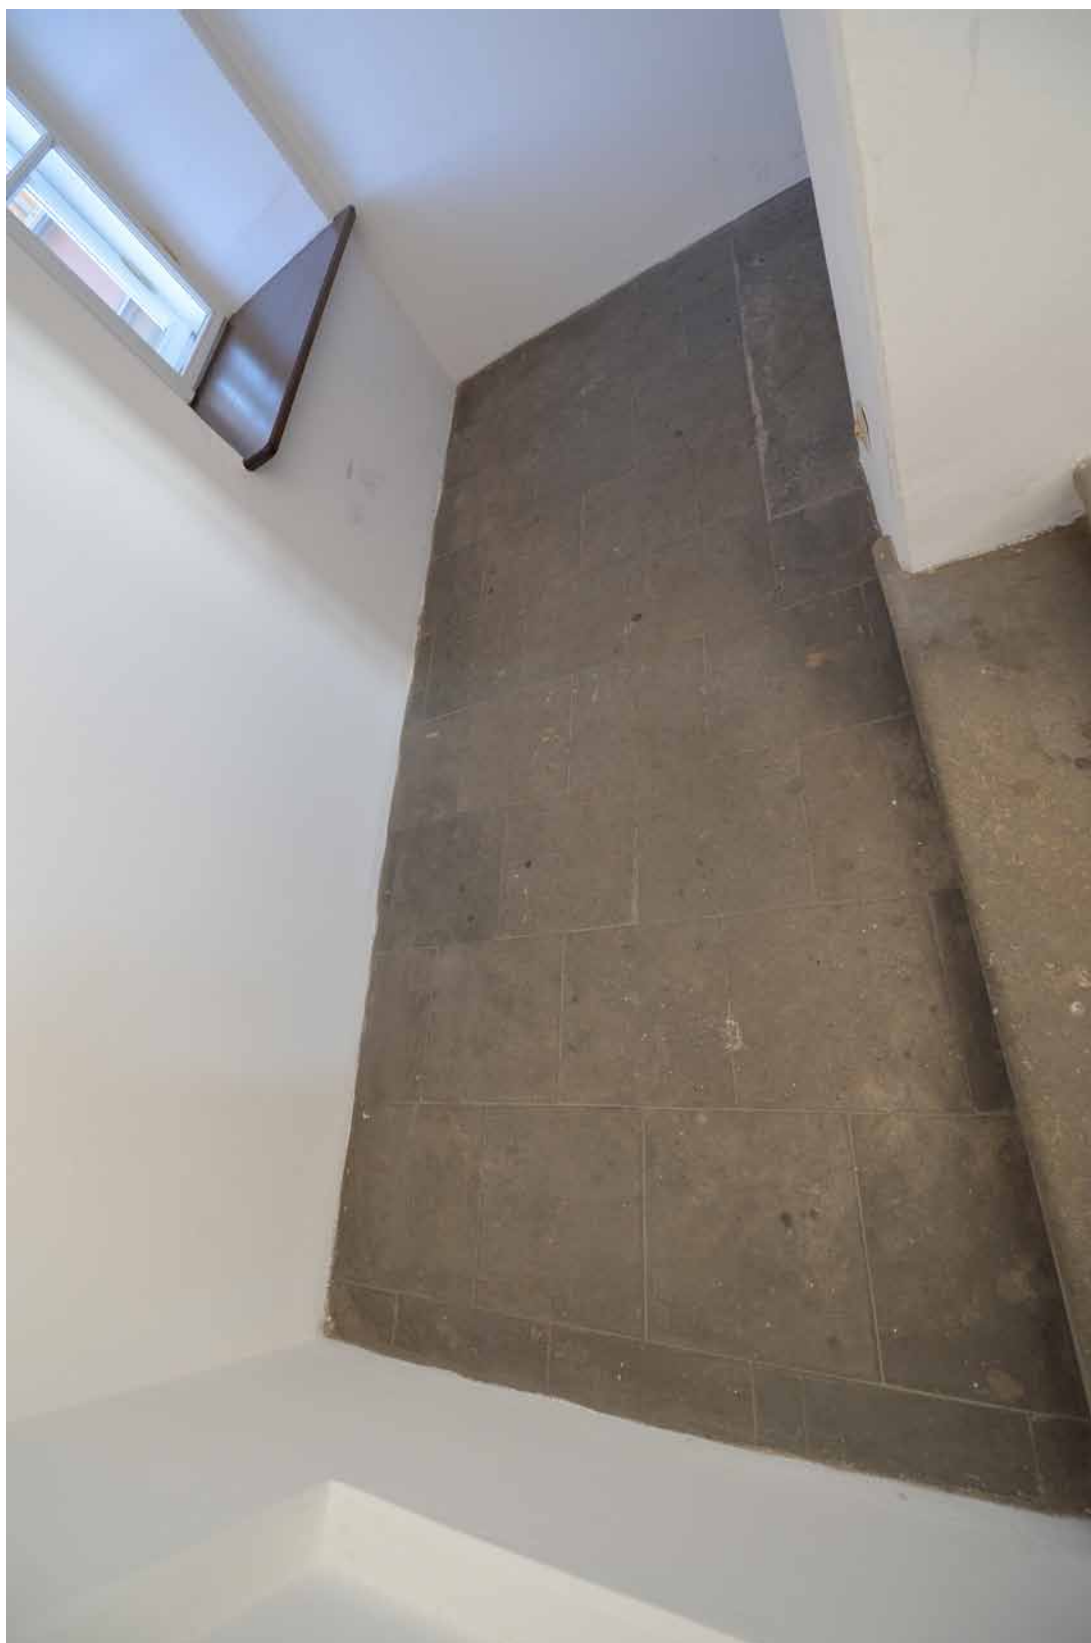
Fot. Nr 36 Kamienica przy ul. Kanoniczej 1. Politechnika im. T. Kościuszki w Krakowie. Widok klatki schodowej i piaskowcowych stopni prowadzących na I i II piętro budynku. Stan przed konserwacją, grudzień 2014 roku.

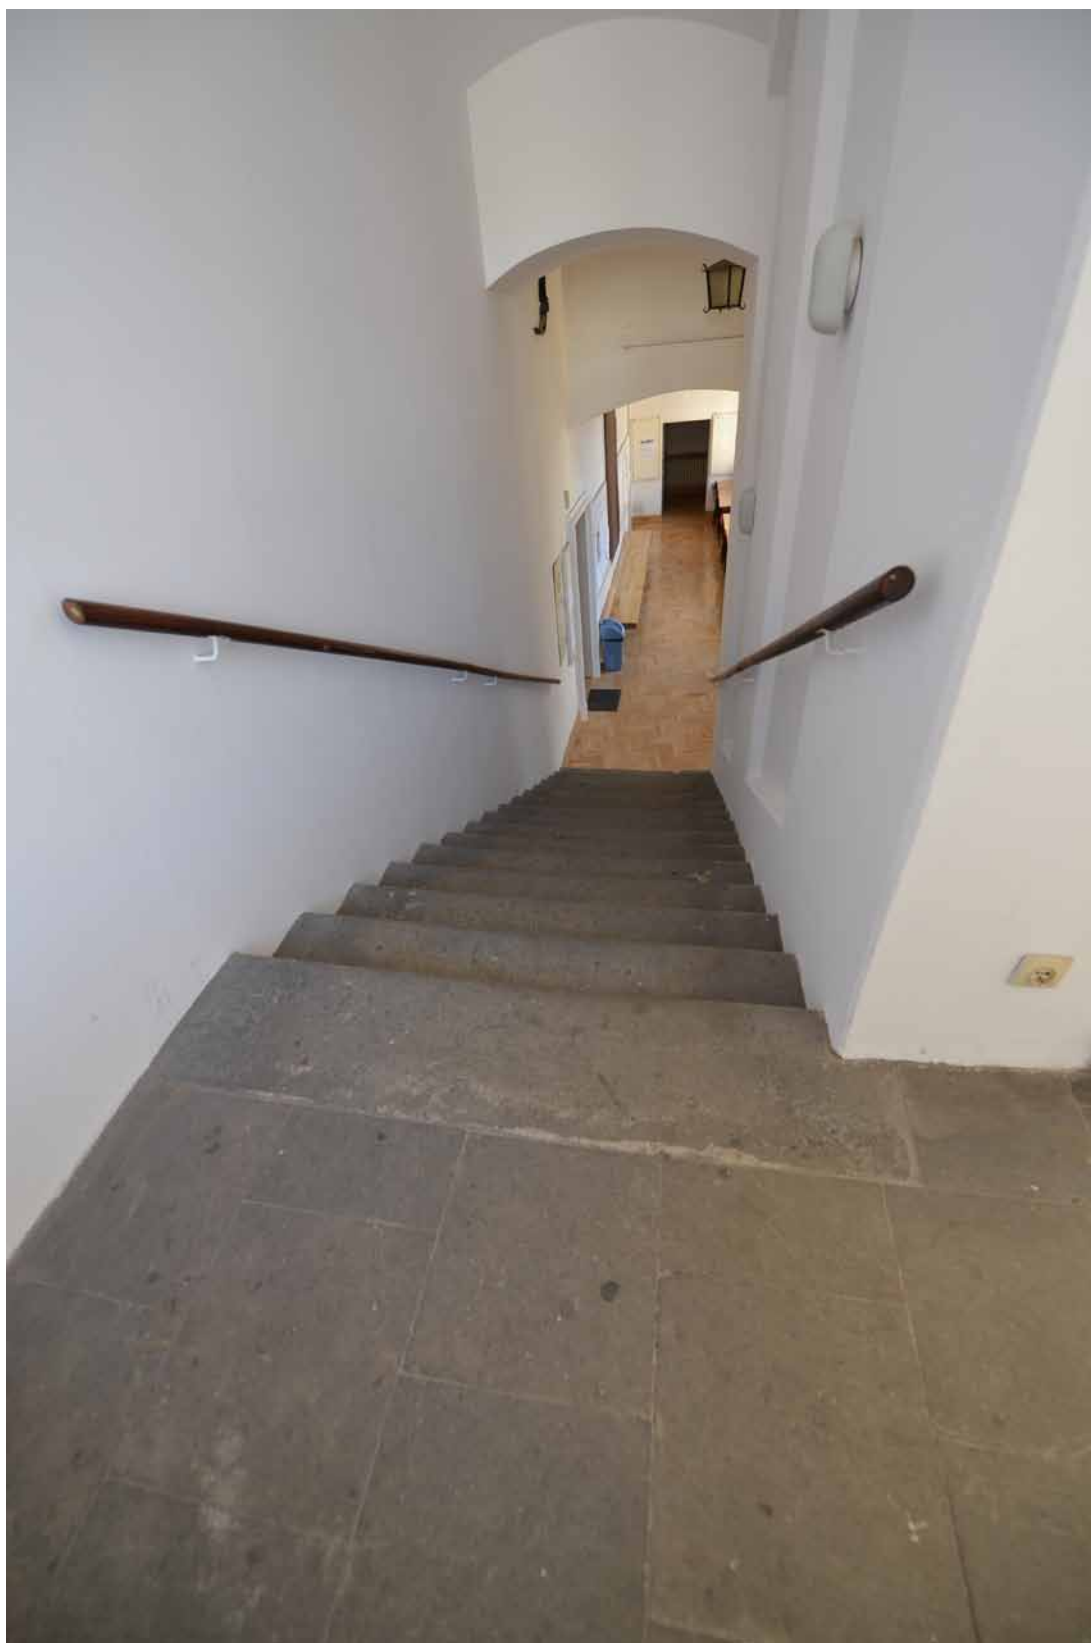
Fot. Nr 37 Kamienica
przy ul. Kanoniczej 1.
Politechnika im.
T. Kościuszki w Krakowie.
Widok klatki schodowej
i piaskowcowych stopni
prowadzących z I na II
piętro budynku.
Stan przed konserwacją,
grudzień 2014 roku.

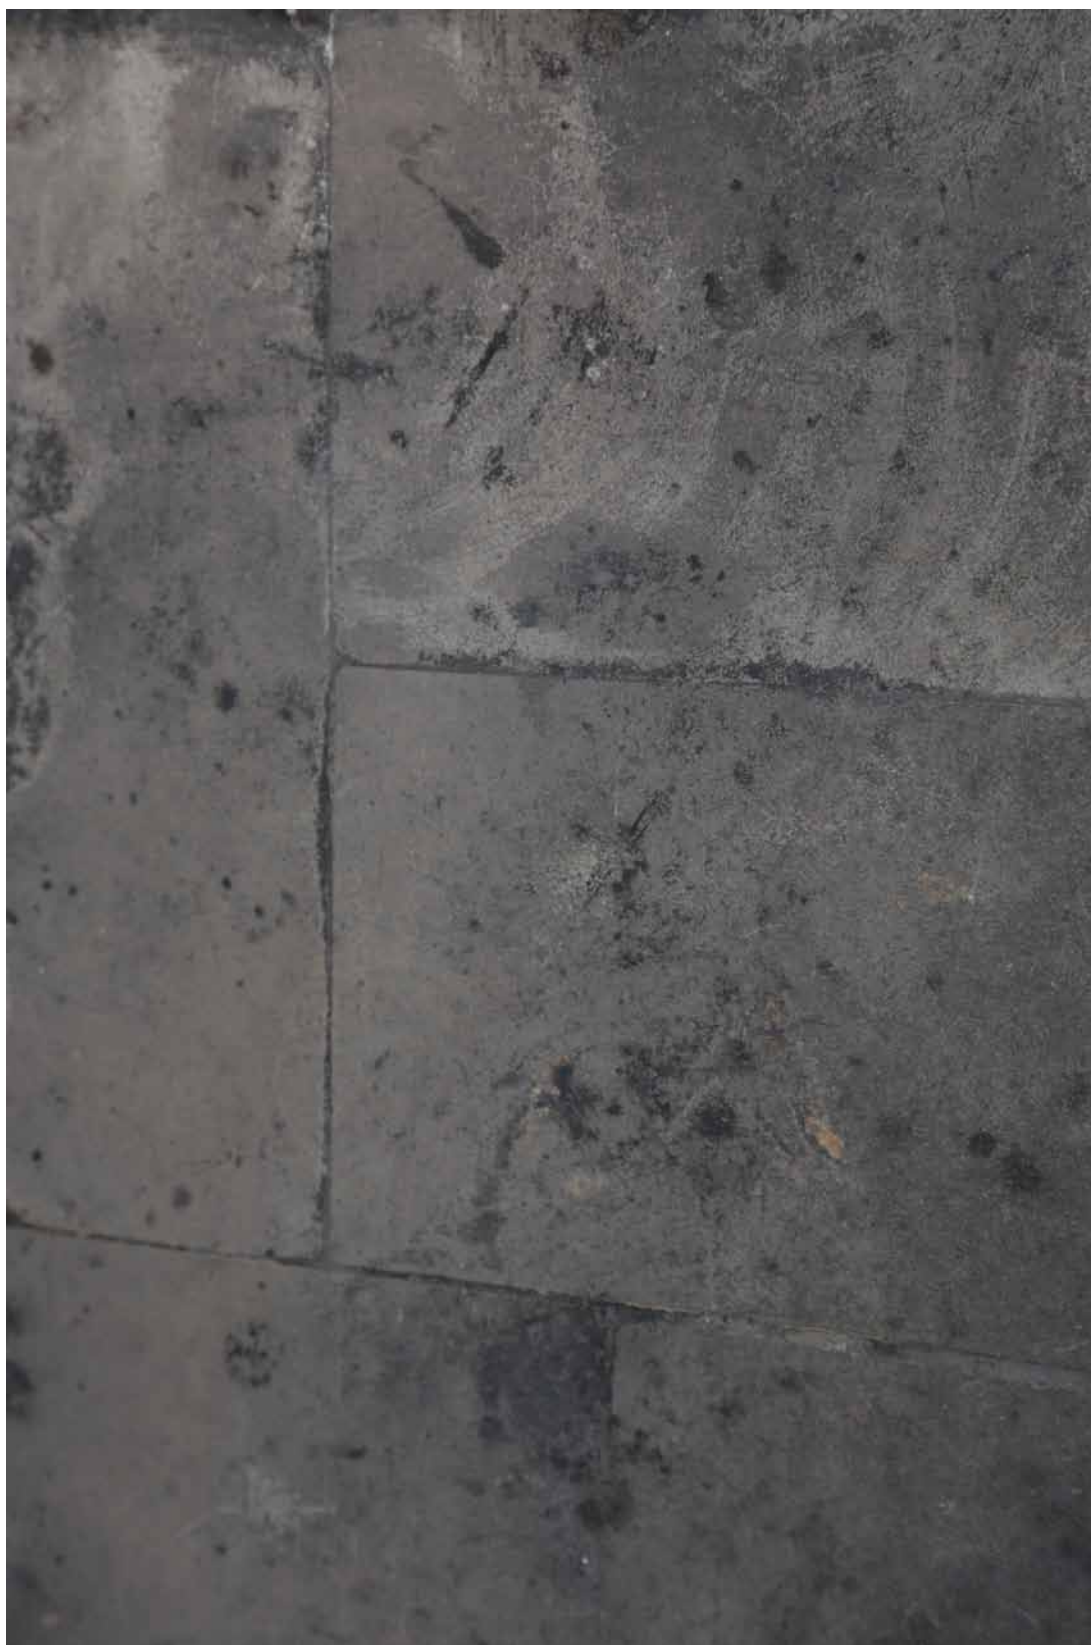
Fot. Nr 38 Kamienica
przy ul. Kanoniczej 1.
Politechnika im.
T. Kościuszki w Krakowie.
Widok fragmentu posadzki z piaskowca na
korytarzu I kamienicy.
Stan przed konserwacją,
grudzień 2014 roku.

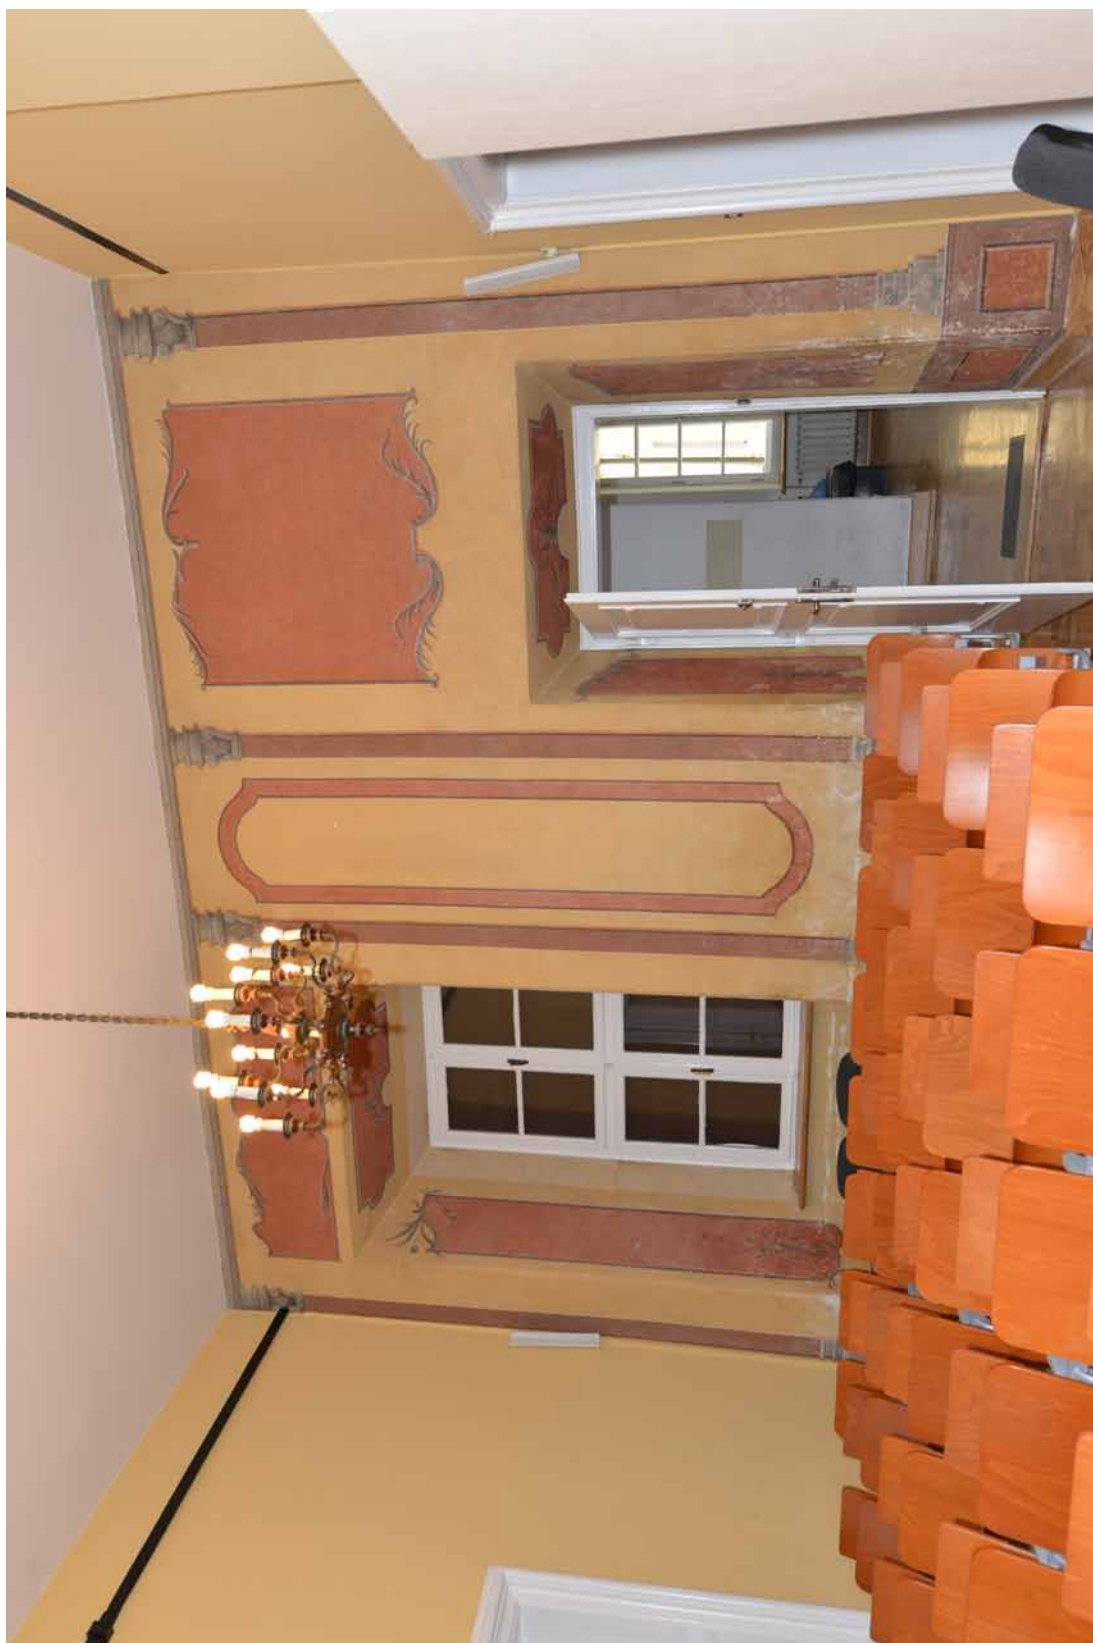
Fot. Nr 39 Kamienica
przy ul. Kanoniczej 1.
Politechnika im.
T. Kościuszki w Krakowie.
Widok dekoracji malar-
skiej z połowy XVIII wieku
w pomieszczeniu nr 100
na I piętrze.
Stan przed konserwacją,
grudzień 2014 roku.

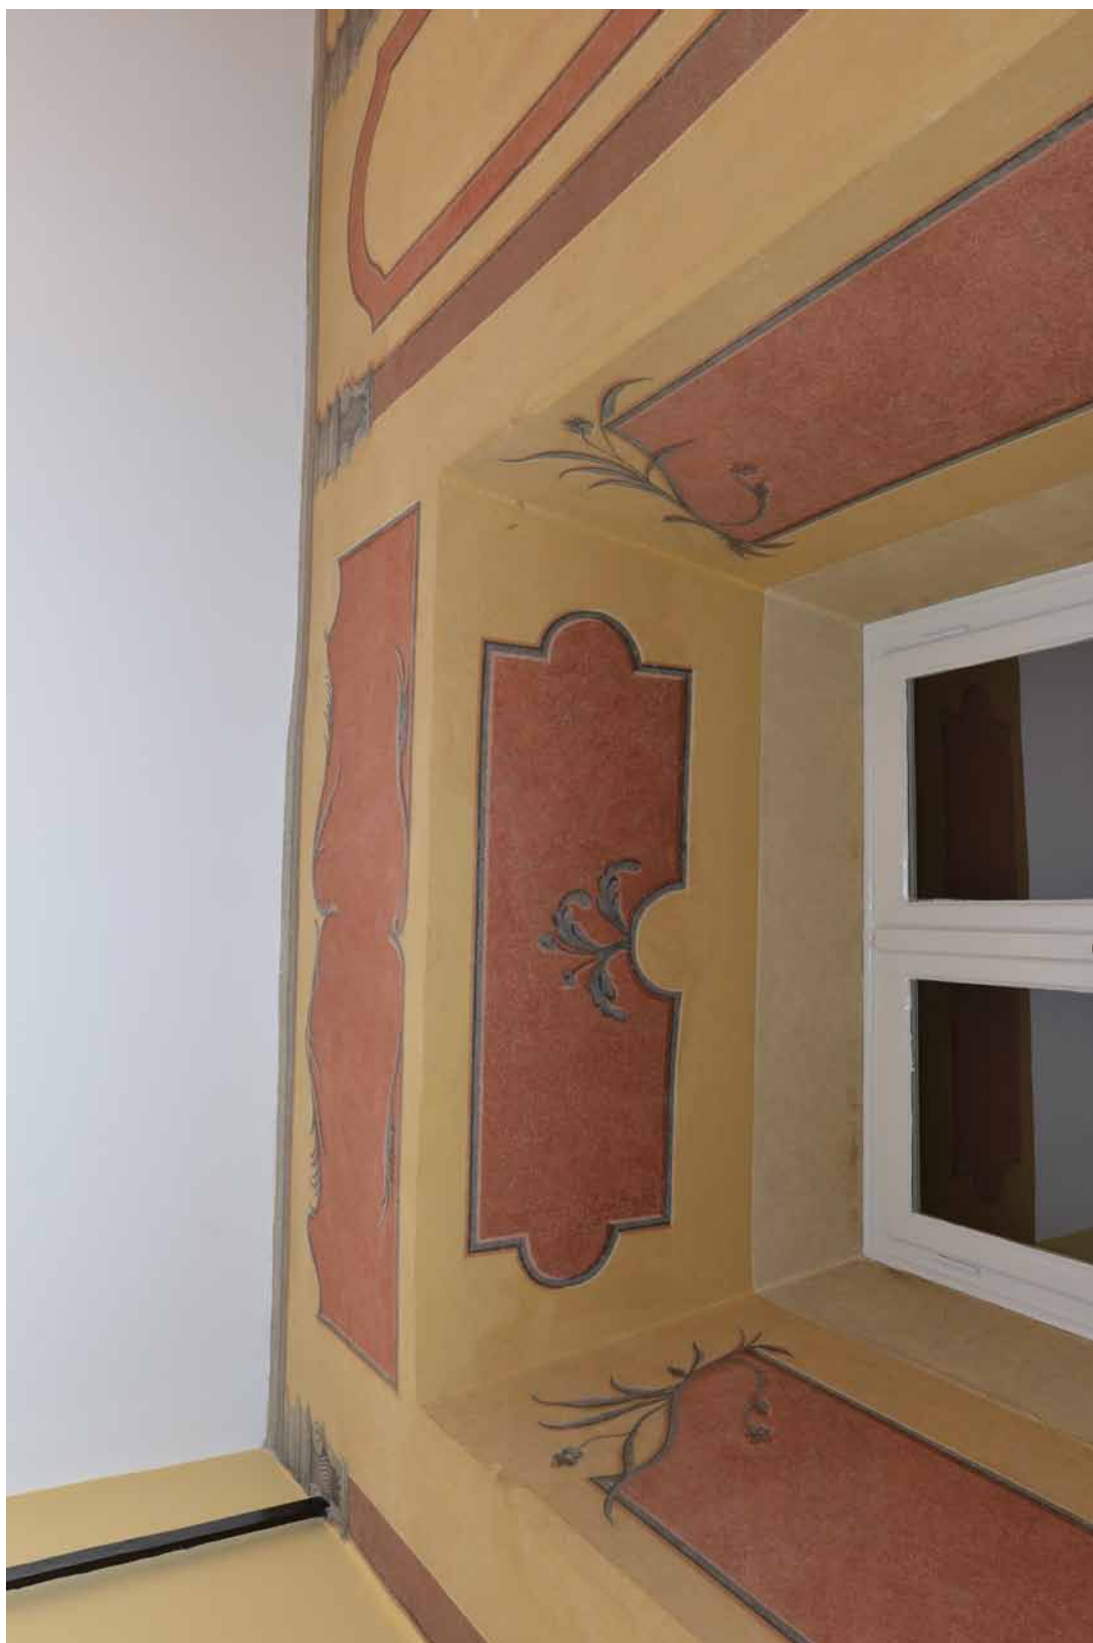
Fot. Nr 40 Kamienica przy ul. Kanoniczej 1. Politechnika im. T. Kościuszki w Krakowie. Widok dekoracji malarzkiej z połowy XVIII wieku w pomieszczeniu nr 100 na I piętrze. Stan przed konserwacją, grudzień 2014 roku.
