EKSPERTYZA STANU TECHNICZNEGO

Budynku Siedziby Nadleśnictwa Chojna przy ul. Szczecińskiej 36 w Chojnie

Sierpień 2017 r.

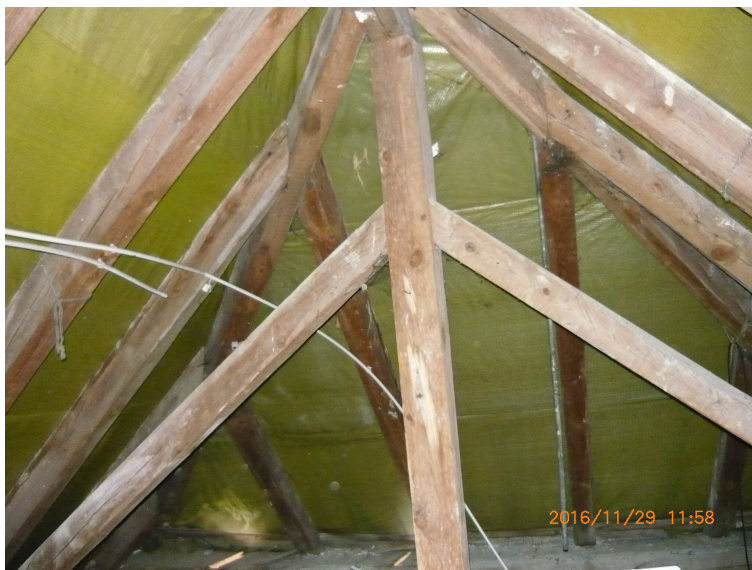
Dach w konstrukcji drewnianej. Nie można jednoznacznie określić rodzaju konstrukcji więźby dachowej, w jednej części są elementy wskazujące na dach wieszarowo – rozporowym, jest to wyraźny wiązar w takim układzie. (Zdjęcie nr 7). Jednak w pozostałej części układ elementów przemawia za dachem płatwiowo - kleszczowym (Zdjęcie nr 8).

Zdjęcie nr 7: Wiażar wieszarowo – rozporowy w części konstrukcji dachu

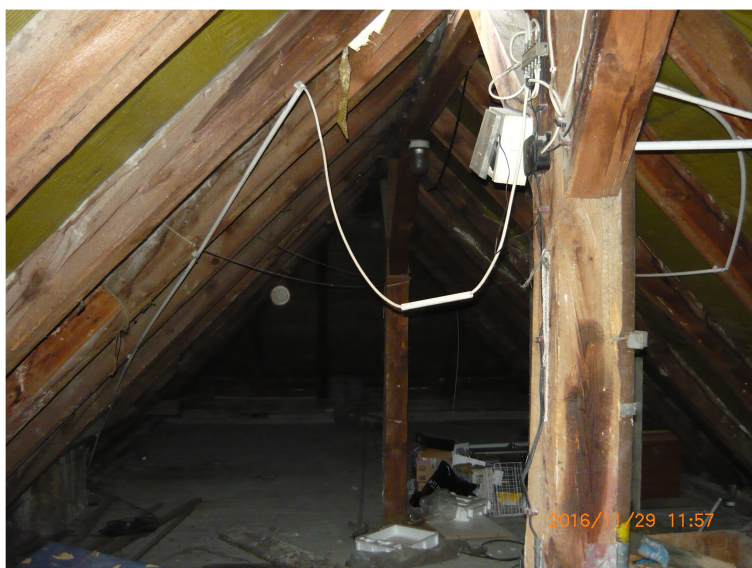
Zdjęcie nr 8: Układ płatwiowo – kleszczowy konstrukcji więźby dachowej
