**Ekspertyza techniczna murowanego komina
znajdującego się na terenie kampusu
Politechniki Krakowskiej**

ZLECENIODAWCA: DZIAŁ INWESTYCJI I REMONTÓW
w/m

Kraków, wrzesień 2017

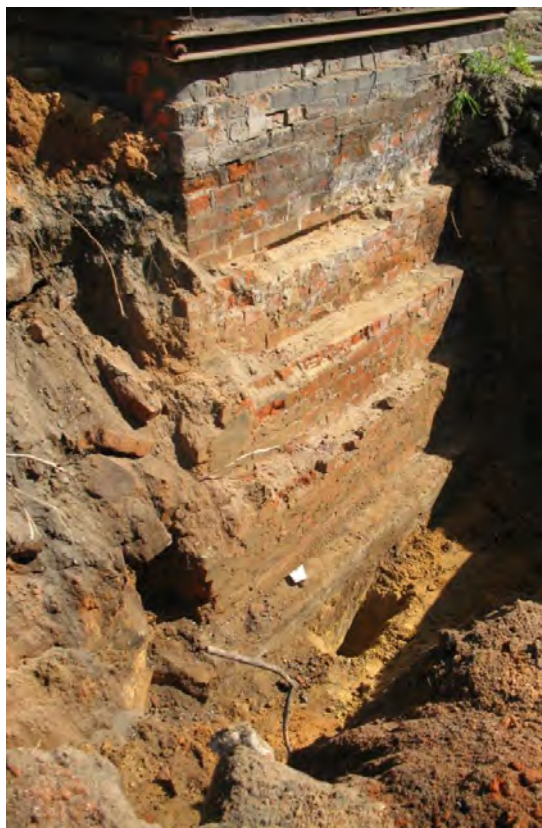
Rys. 4.2. Widok fundamentu – odsadzki

poniżej załączonych zdjęciach przedstawiono obecny stan fundamentu [Rys. 4.2÷4.3]. Zdjęcia wykonano podczas modernizacji infrastruktury podziemnej w rejonie komina w marcu 2015 roku.

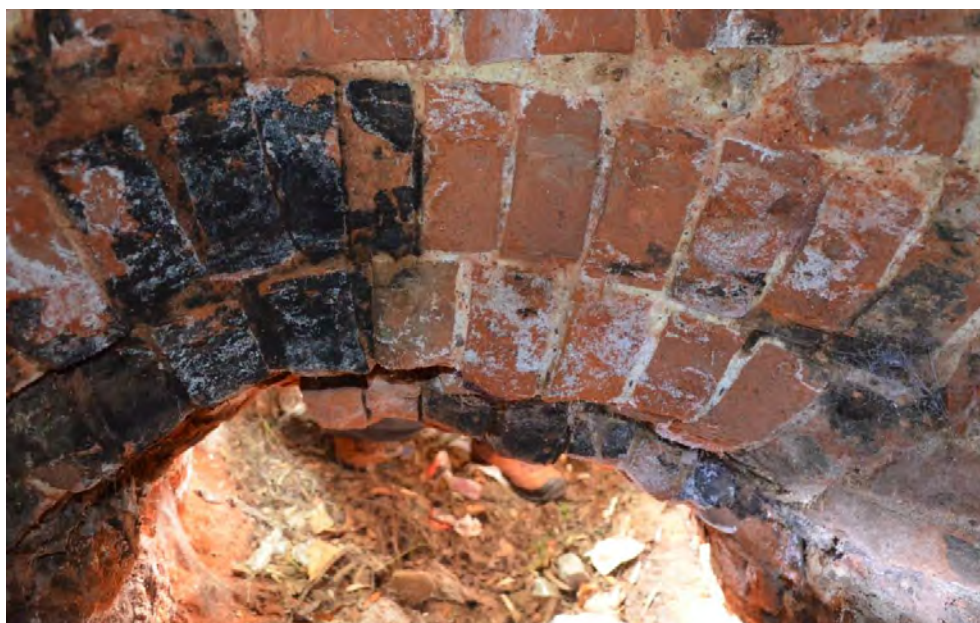
Rys. 4.5. Sklepienie nad czopuchem, widok od wewnątrz komina

Można zauważyć, że na samym dole w środku komina, w tak zwanym odpopielaczu, znajduje się bardzo duża ilość popiołu, sadzy oraz znaczne ilości gruzu ceglanego. Świadczy to o dużym stopniu degradacji cegły we wnętrzu komina.

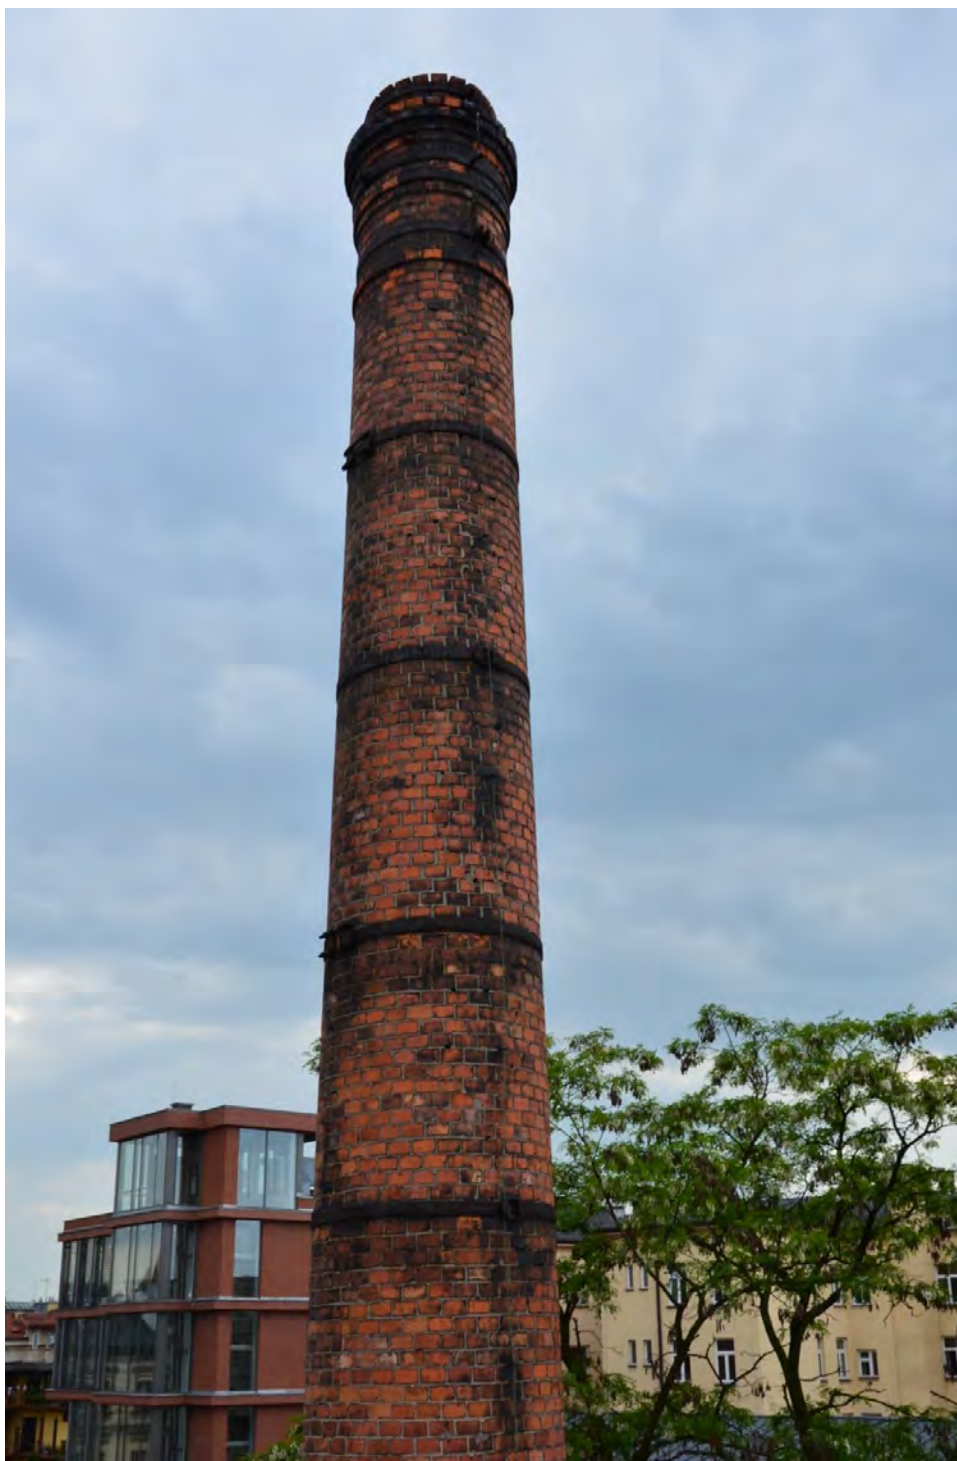
Na całej wysokości trzon został wzmocniony obręczami stalowymi o przekroju: 100 mm x 15 mm rozmieszczonymi co około 1,75 m. Ostatnia obejma (najwyższa) stanowi podstawę przymocowania instalacji odgromowej. Poniższe zdjęcie przedstawia ogólny widok trzonu komina [Rys. 4.9].

Rys. 4.9. Ogólny widok trzonu komina

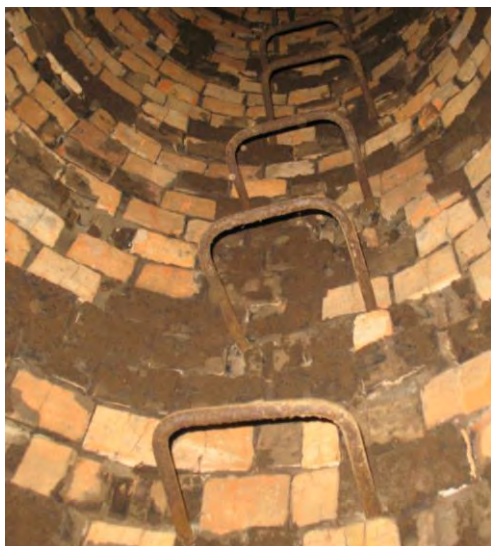
Od wnętrza komin wyposażony jest w stalowe szczelnie włazowe o średnicy $\varnothing 20$ mm. Rozstaw szczelnie wynosi 40 cm począwszy od poziomu około +1,5 m nad poziomem dna odpopielacza. Elementy ciągu włazowego na wysokości trzonu [Rys. 4.10], są stabilnie zamocowane (nie są poluzowane) i umożliwiają z odpowiednią asekuracją poruszanie się wewnątrz komina. Jedynie

Rys. 4.10. Ciąg szczebli odpowiednio zamocowanych

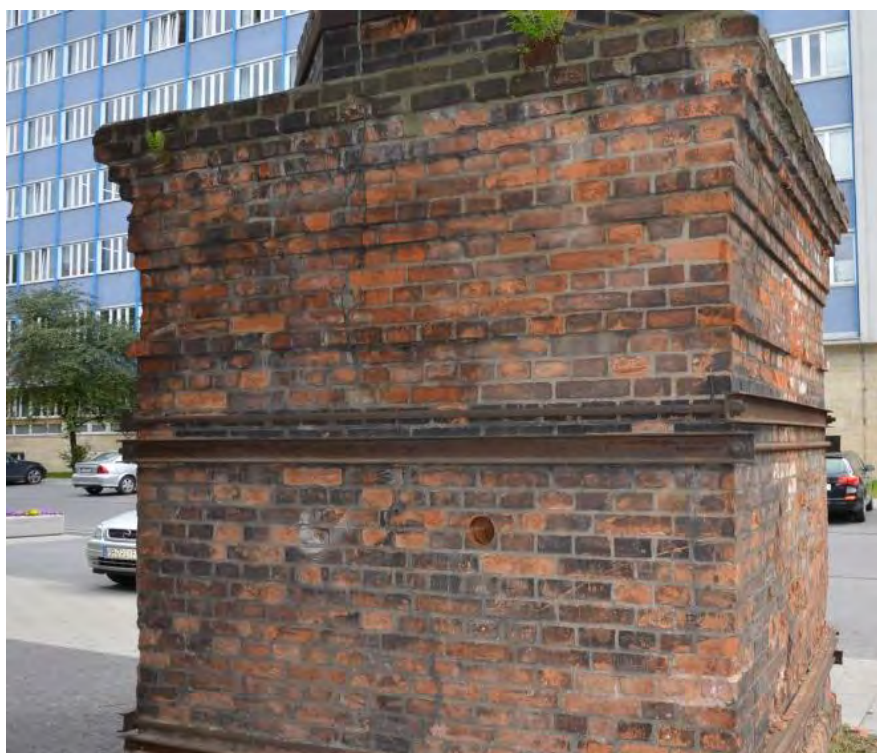
Odwiert nr 1 został wykonany pomiędzy 22 a 23 warstwą cegły licząc od góry cokołu. W miejscu wykonania odwiertu cokół ma grubość kilku cegieł pełnych i wynosi około 80 cm. Poniższe fotografie przedstawiają: ścianę północną z miejscem po pobraniu odwiertu [Rys. 5.15] i pobrany odwiert [Rys. 5.16].

Rys. 5.15. Miejsce wykonania odwiertu nr 1, ściana północna

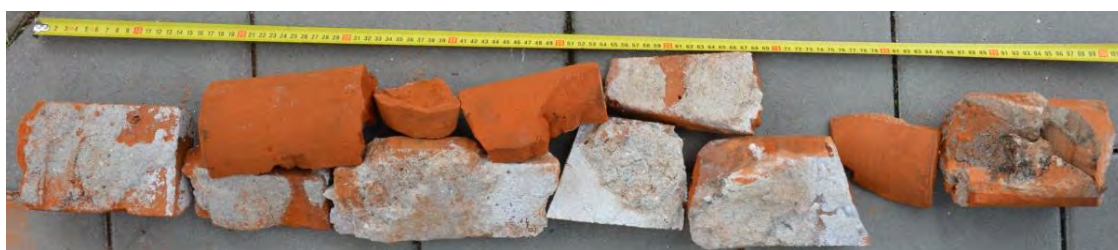
Rys. 5.16. Odwiert cegły pełnej, cokół

Pobrany odwiert 1 wykazuje brak spójności na grubości trzonu [Rys. 5.16]. Zaprawa jest na tyle słaba, że nie spełnia roli materiału spoinującego.

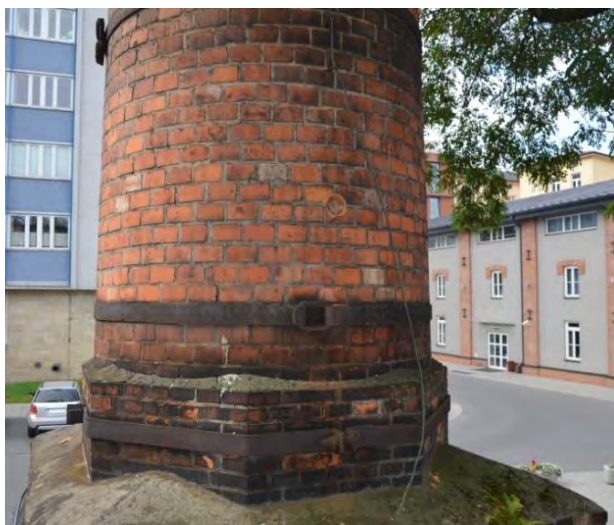
Rys. 5.17. Lokalizacja odwiertu nr 2

Odwiert nr 2 zlokalizowany jest między 9 a 10 warstwą cegły kominówki licząc od dołu pierścieniowego trzonu. W miejscu wykonania odwiertu na grubość ściany trzonu składają się dwie cegły kominówki, przy czym zewnętrzna cegła jest długości 31 cm, natomiast wewnętrzna 20 cm. Łącznie razem ze spoiną mur w tym miejscu ma grubość 53 cm.

Przy wyborze miejsca wykonania odwiertu zakładano pozyskanie próbki muru zawierającej dwa fragmenty cegły połączonej spoiną. Uzyskanie takiej próbki nie powiodło się z uwagi na nikłą zwięzłość zaprawy w spoinie poziomej. Pobrany materiał wykorzystany został do przeprowadzenia badań wytrzymałości na ściskanie ceramiki, zaprawy a także do badań określających gęstość pozorną materiału. Poniżej pokazano miejsce wykonania odwiertu nr 2 o średnicy 100 mm, a także widok pobranej próbki [Rys. 5.17÷5.19].

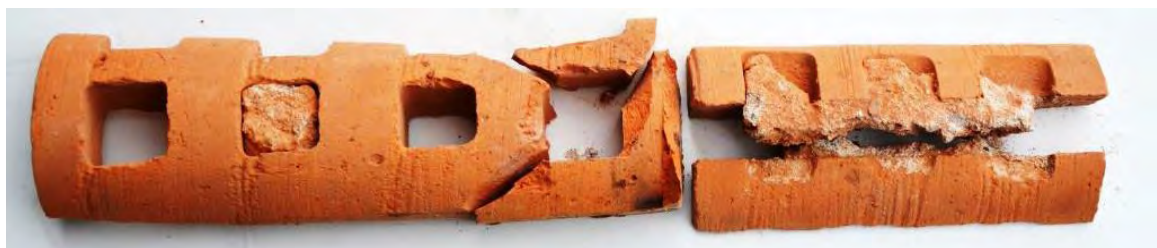
Rys. 5.19. Odwiert nr 2 pobrany z trzonu komina, cegła kominówka

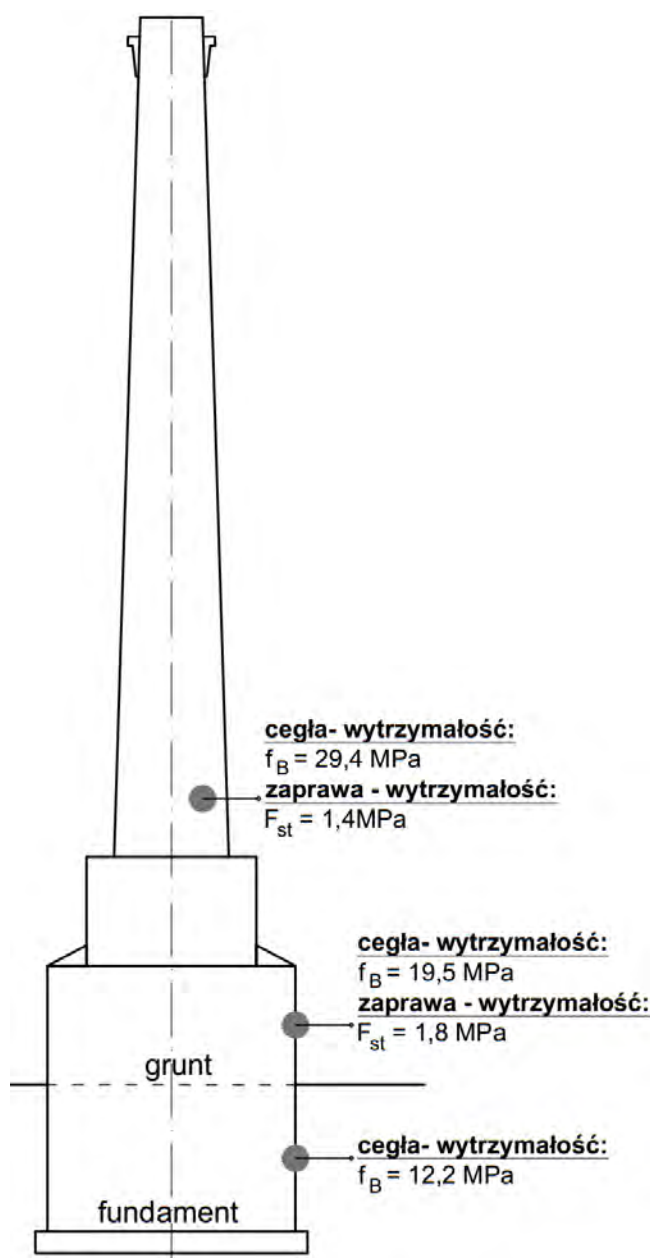
Rys. 6.2. Parametry wytrzymałościowe cegły i zaprawy w odniesieniu do lokalizacji pobranych próbek

Wyniki przedstawione na powyższym rysunku stanowią średnie wartości określone na podstawie przynajmniej trzech próbek. Największą wytrzymałością, na poziomie 29,4 MPa, charakteryzuje się cegła kominówka. Z kolei wytrzymałość cegły pełnej pobranej z cokołu komina wynosi średnio 19,5 MPa, przy czym nie stwierdzono istotnych różnic wytrzymałości cegieł pobranych od wewnątrz i zewnątrz cokołu. Najmniejszą wytrzymałość na ściskanie określono na próbkach cegły pobranej z fundamentu komina, która wynosi 12,2 MPa.

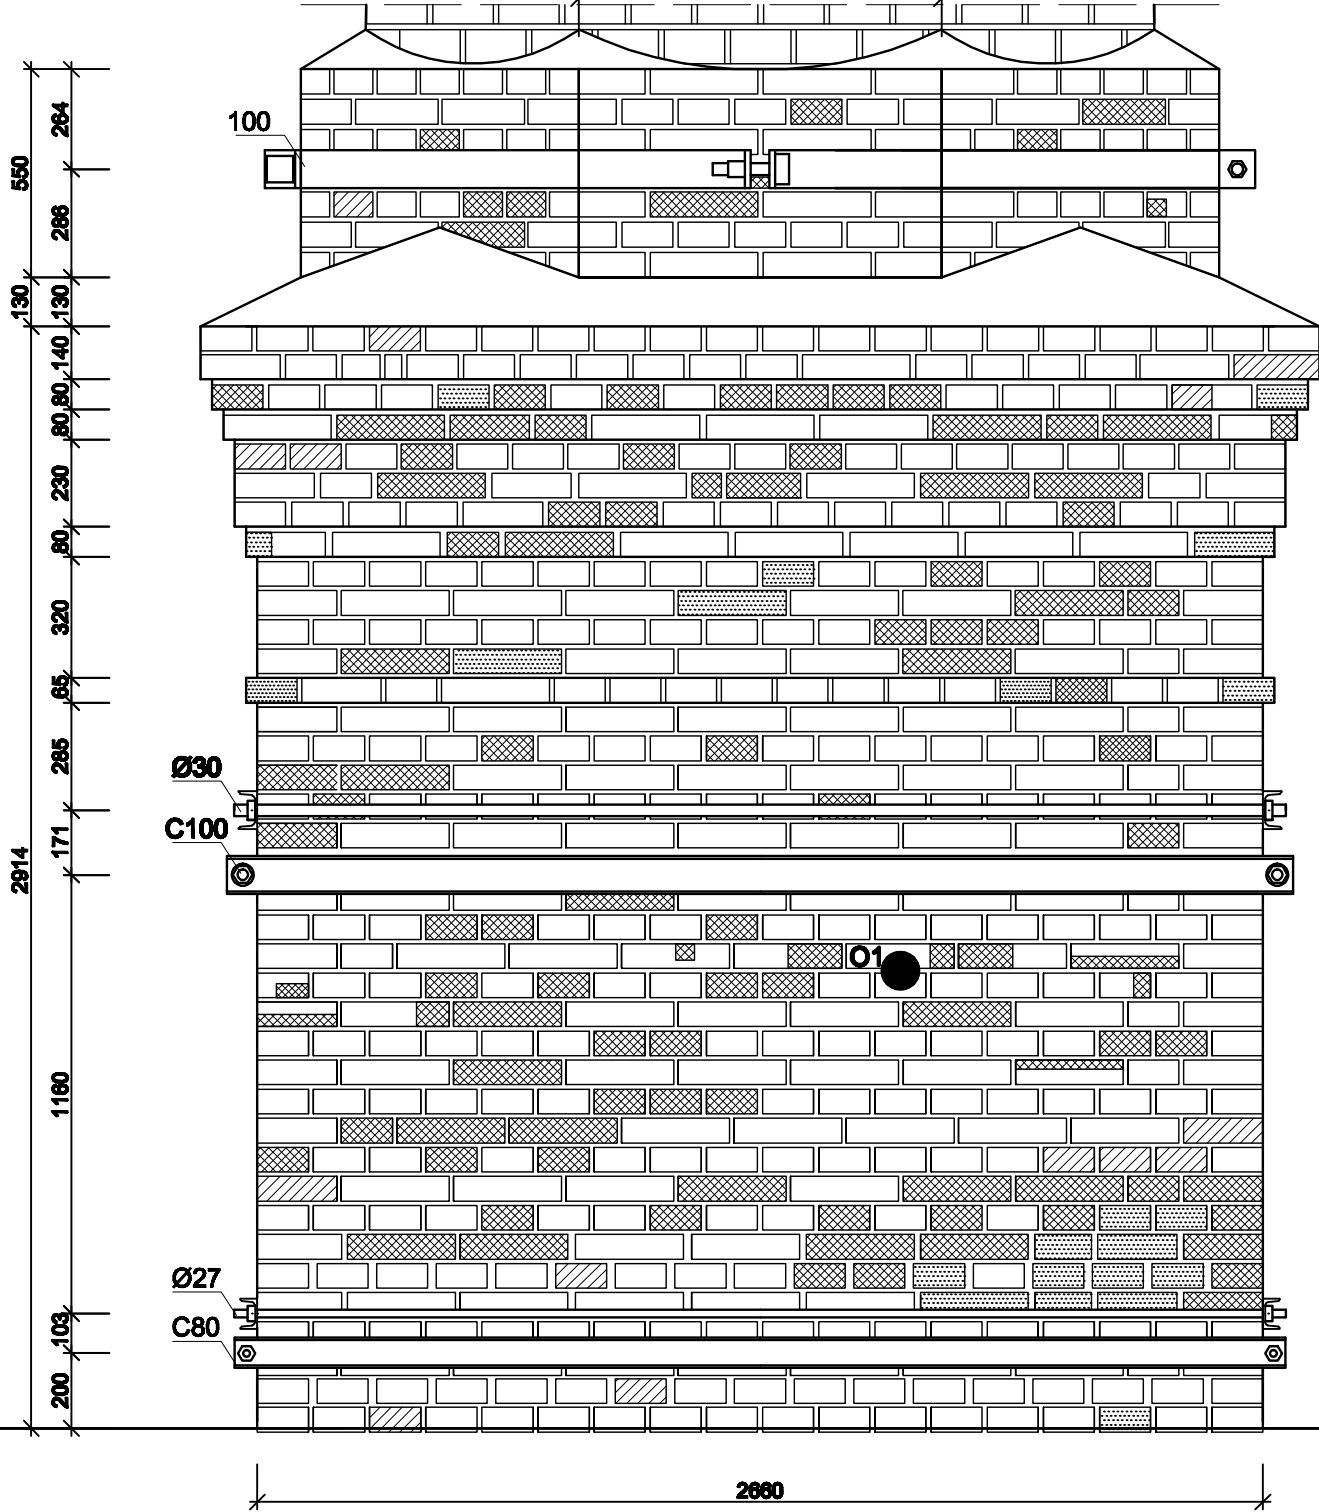
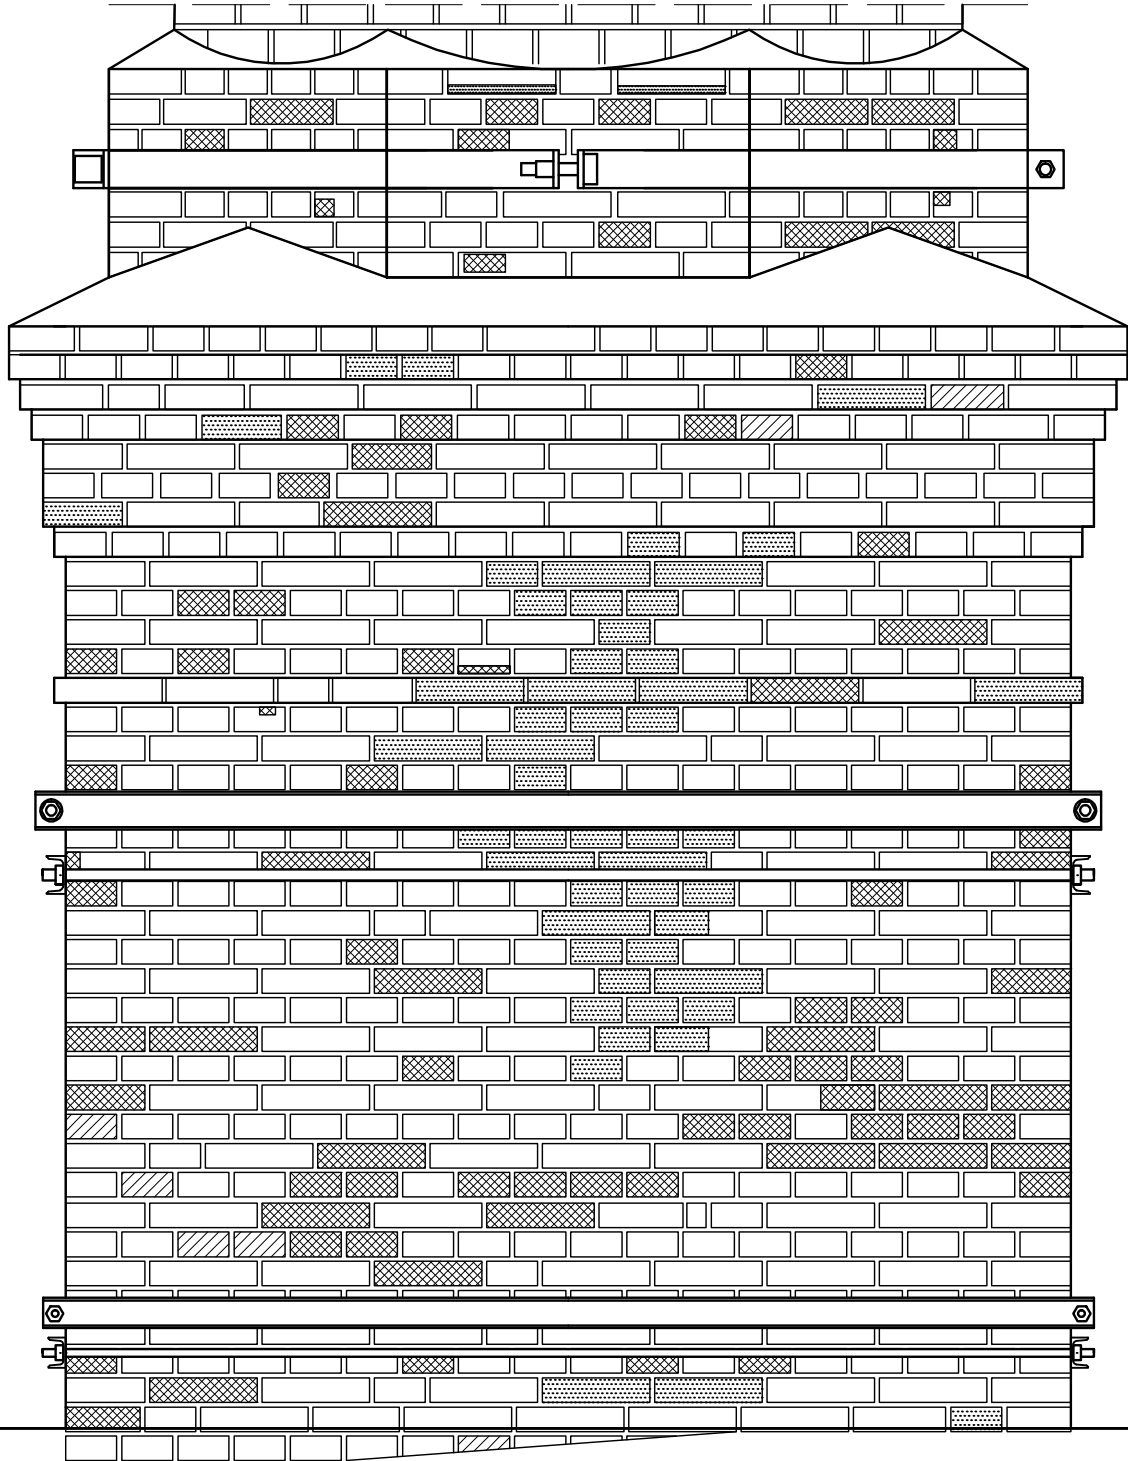
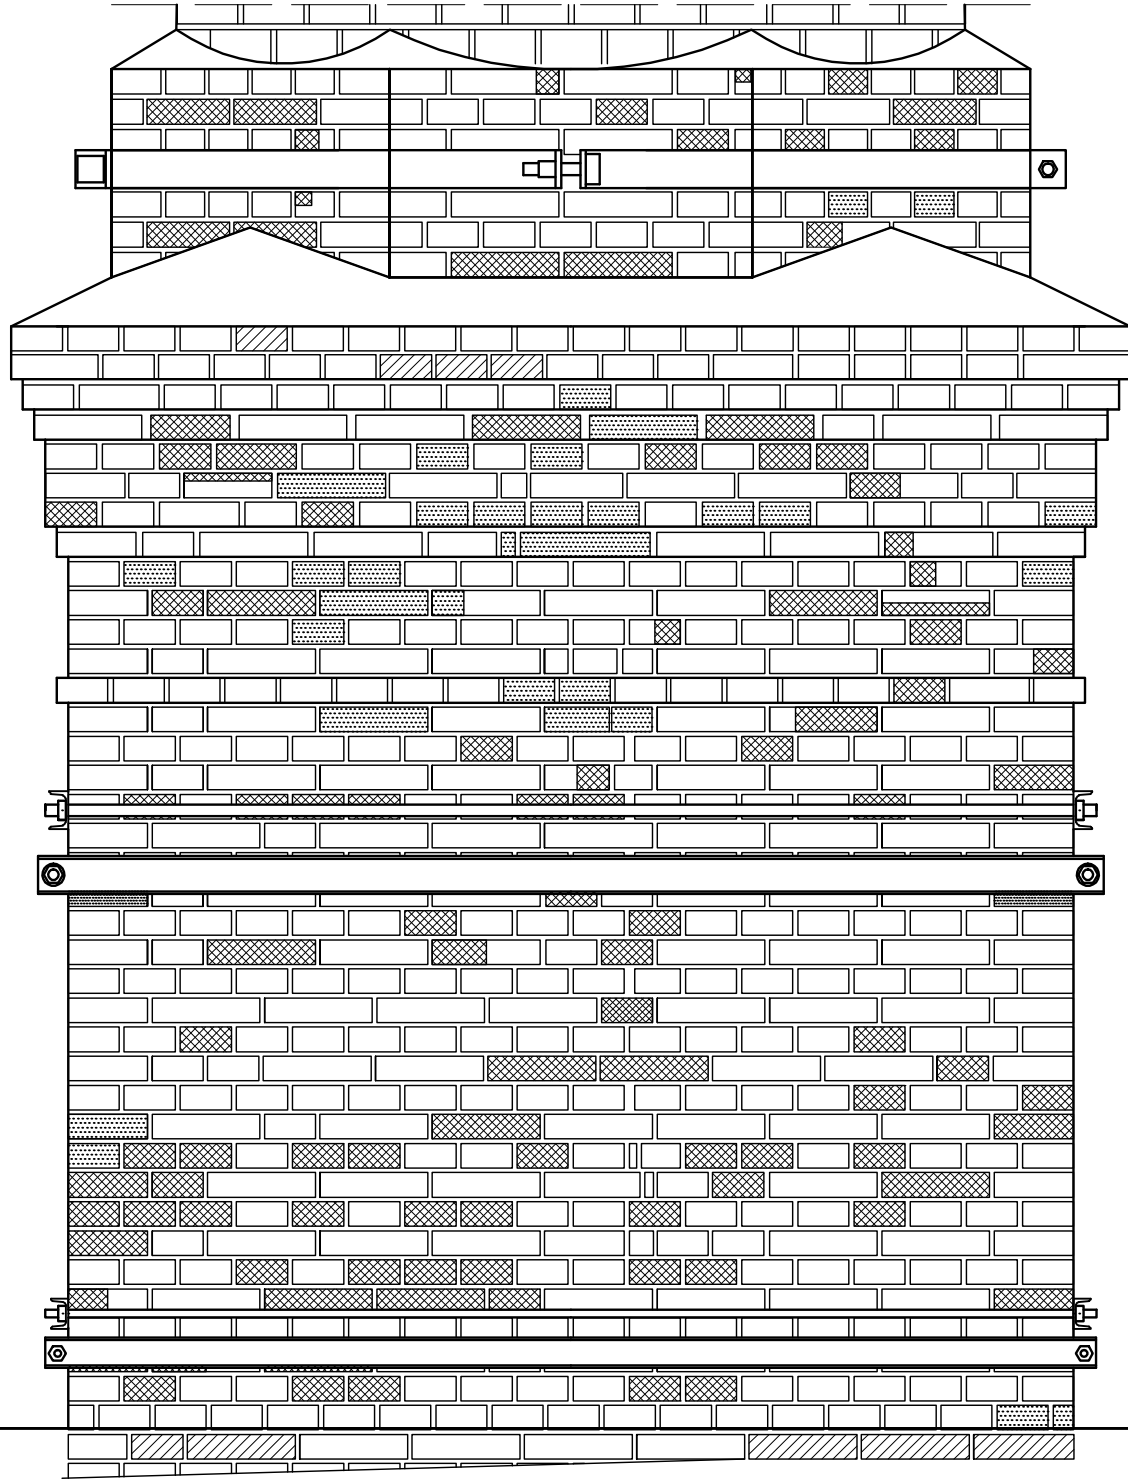
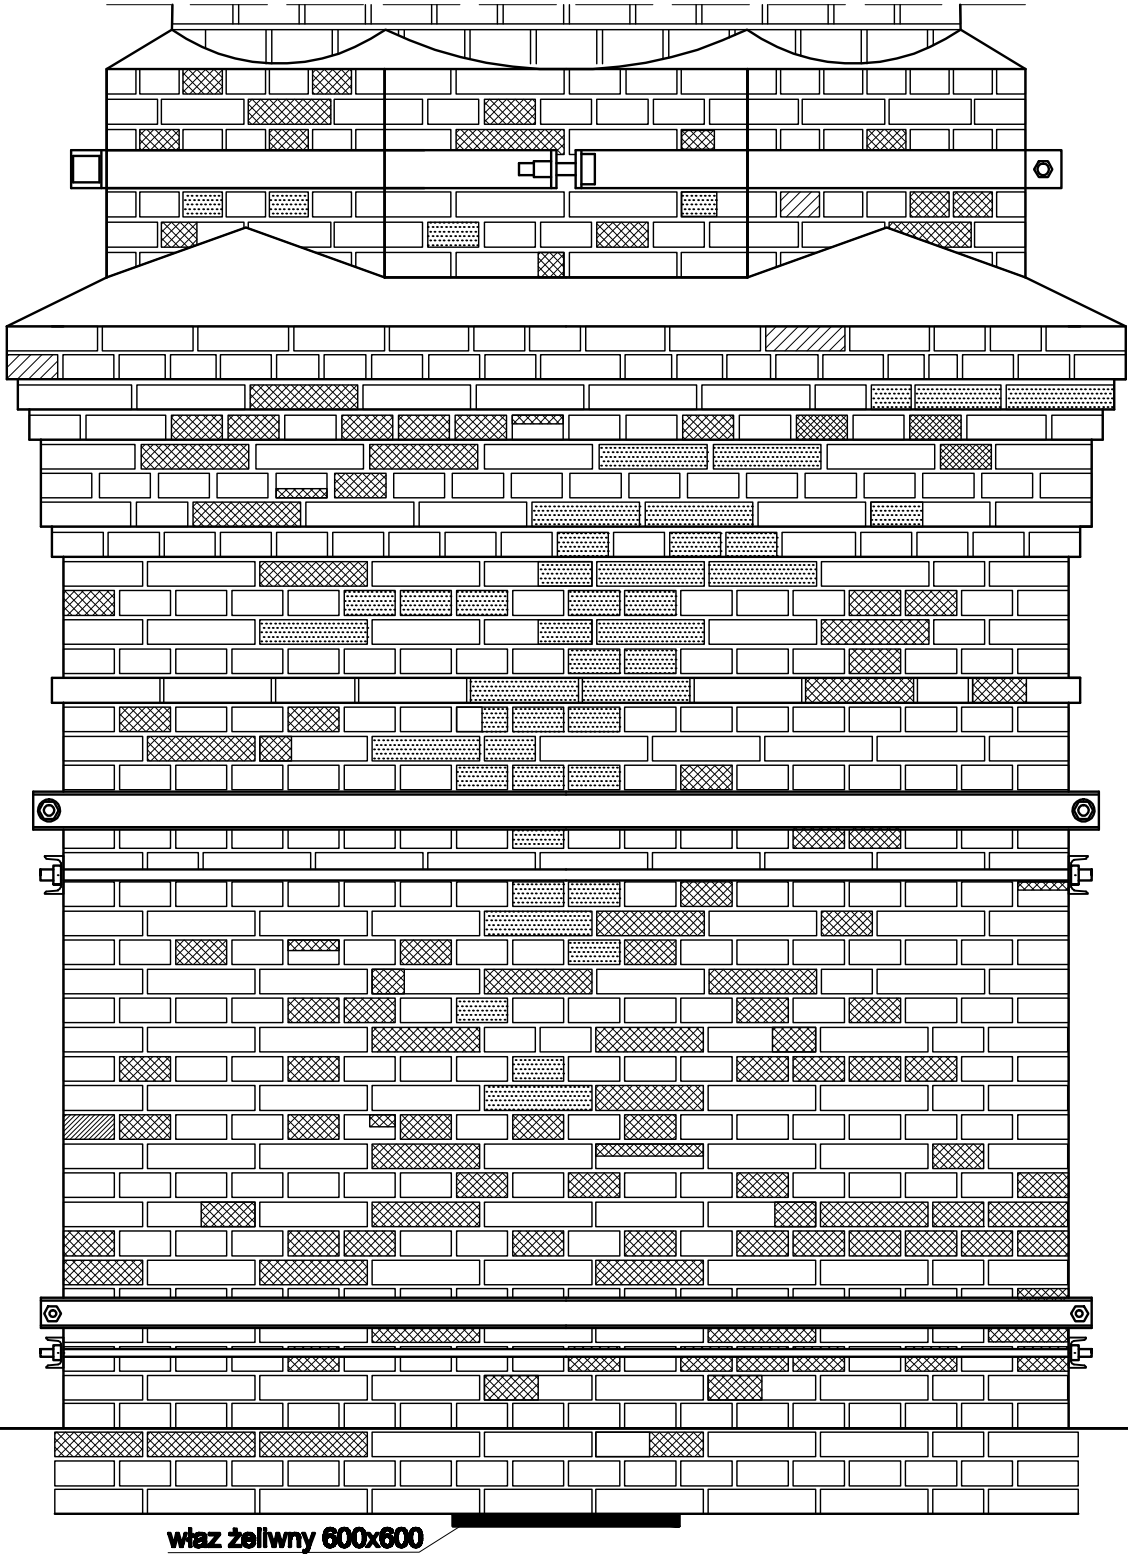
Ściana cokołu	Zniszczenia [%]	Łuszczenie [%]	Osypywanie [%]	Ubytki [%]
Północna	23,4	17,7	3,4	2,3
Wschodnia	22,3	12,0	9,3	1,0
Południowa	21,4	14,8	4,8	1,8
Zachodnia	25,1	17,1	7,5	0,5

- przedstawiony obiekt znajduje się na terenie kampusu Politechniki Krakowskiej przy ul. Warszawskiej 24 w Krakowie;
- rysunek przedstawia zniszczenia na ścianach komina od poziomu terenu do górnej części podstawy trzonu;
- na podstawie rysunku zanalizowano procentowy udział zniszczeń na każdej ścianie cokołu;
- wymiary na rysunku podano w mm.

- naprawa stalowych ściągow zamontowanych na cokole komina, zwłaszcza na ścianie północnej;
- odpowiednie zabezpieczenie antykorozyjne wszystkich stalowych obręczy zamontowanych na trzonie komina;

- oczyszczenie i zabezpieczenie powierzchniowe rys i ubytków płaszcza trzonu;
- przemurowanie luźnych cegieł znajdujących się na górnej części cokołu;
- uzupełnienie brakujących spoin, wymiana spoin o niskiej wytrzymałości;

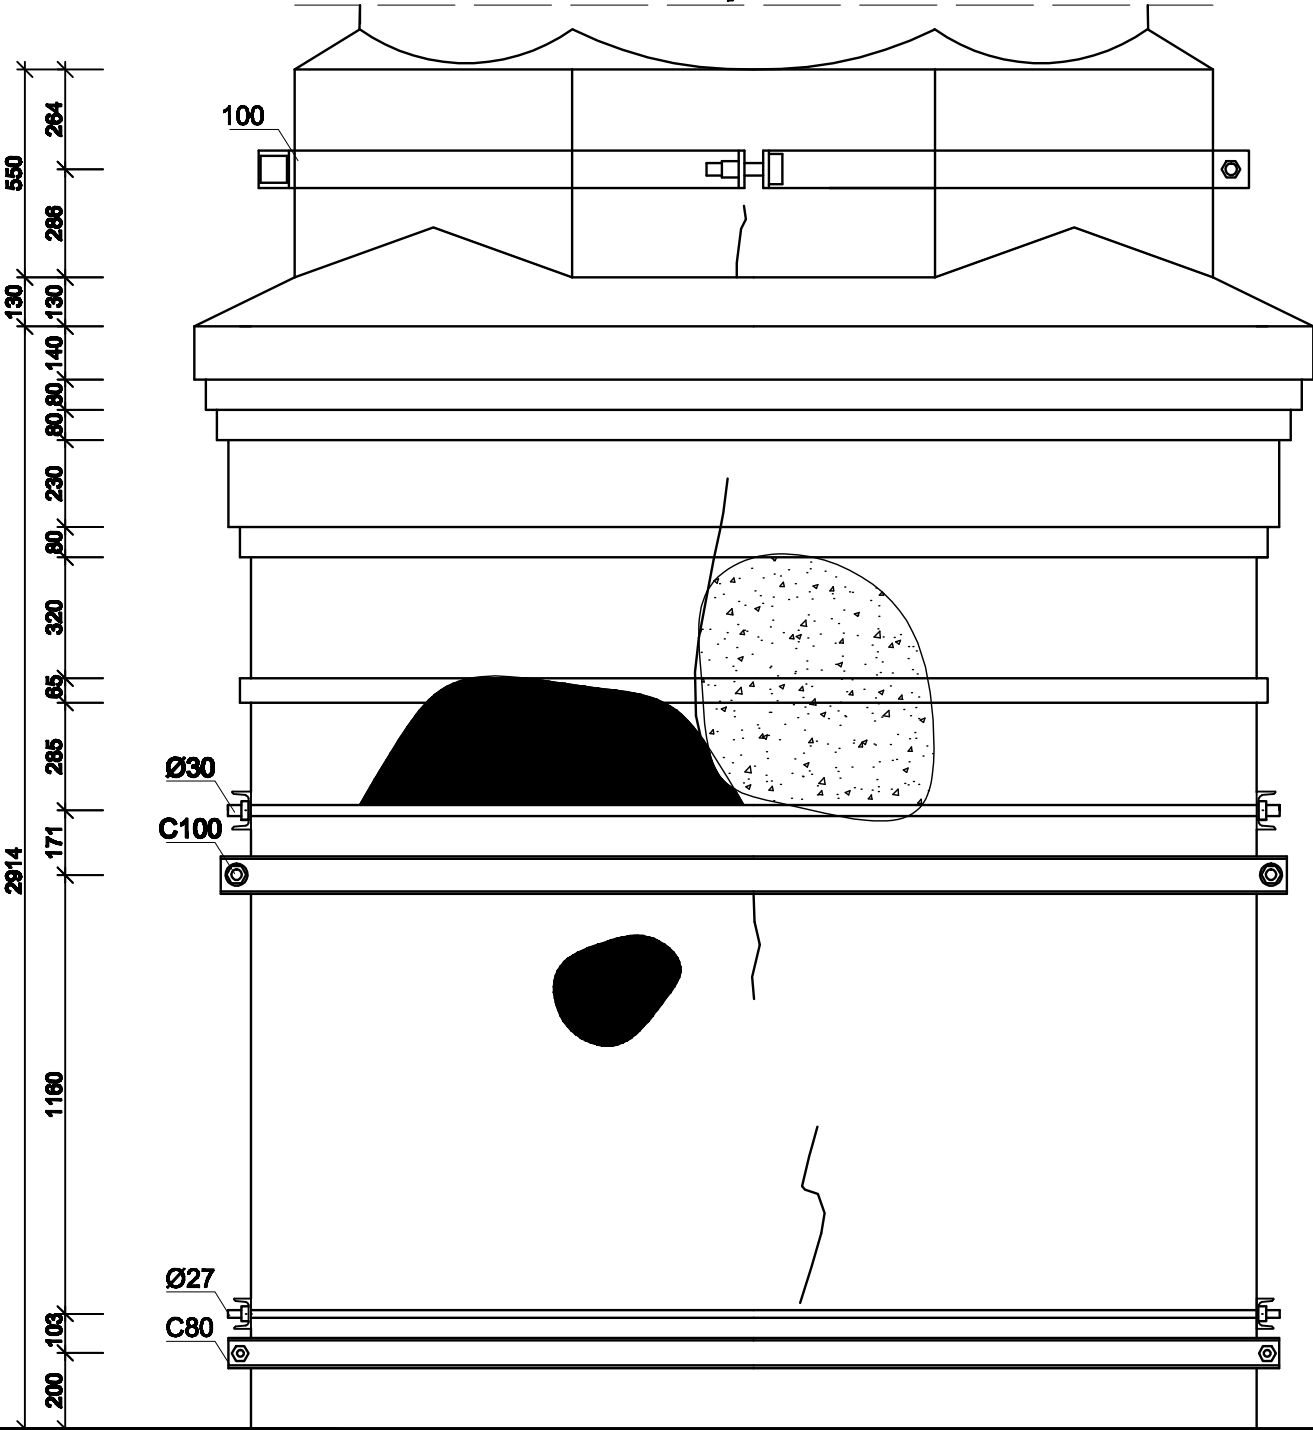
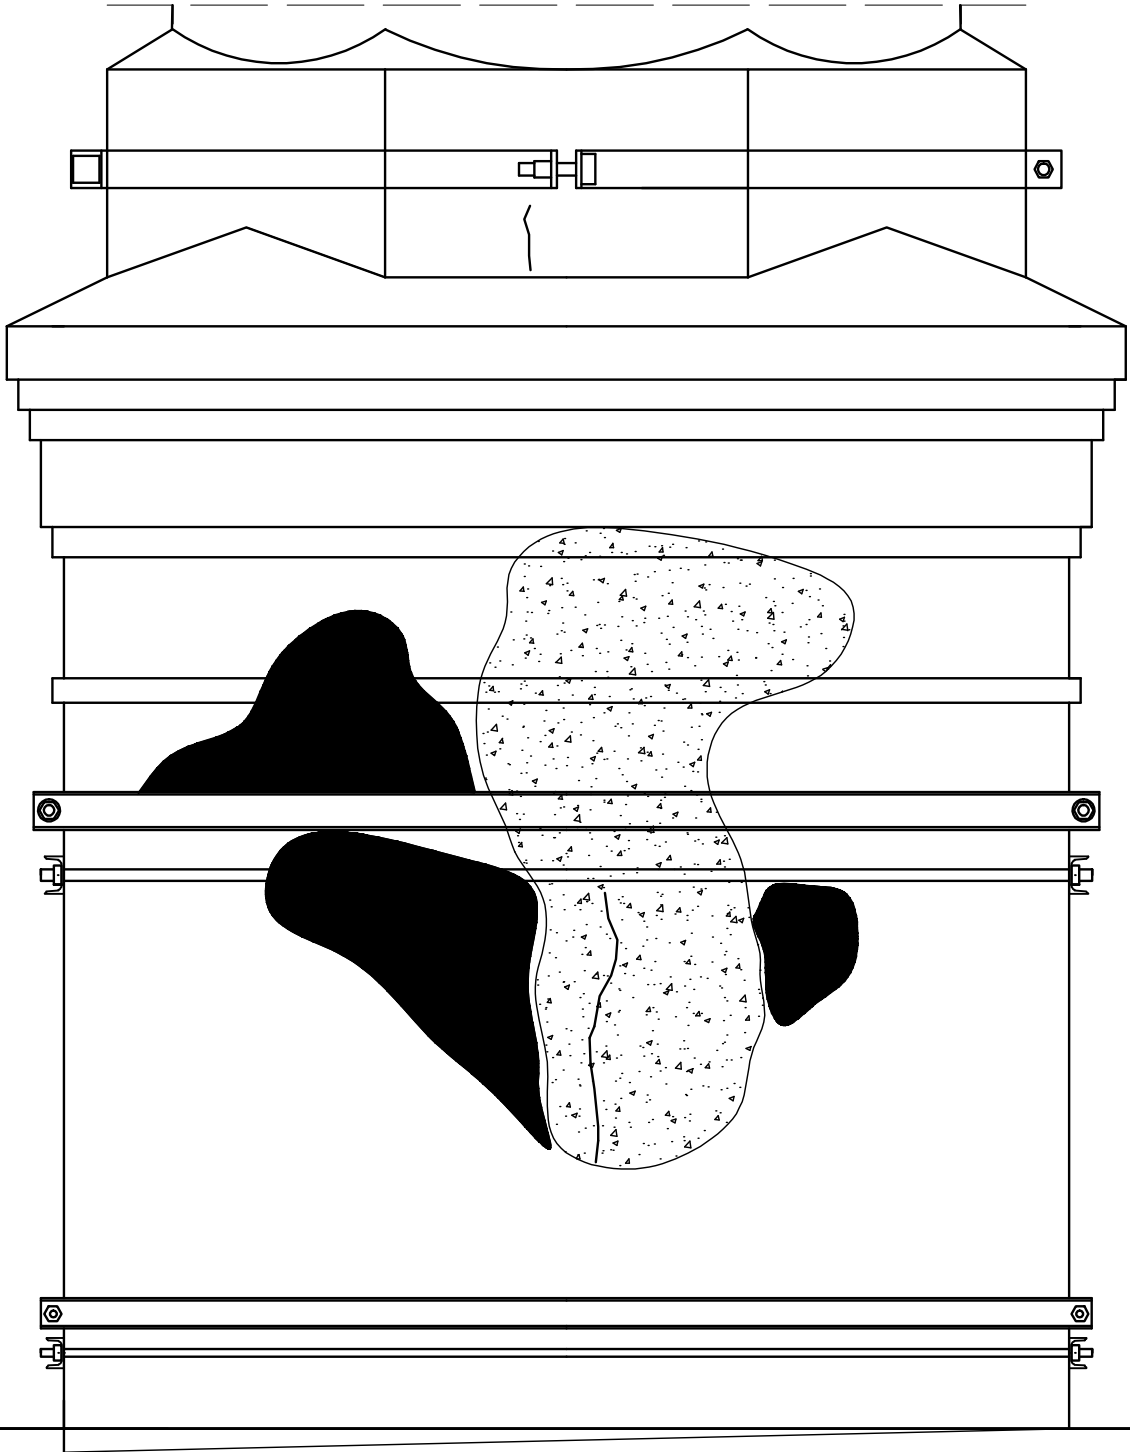
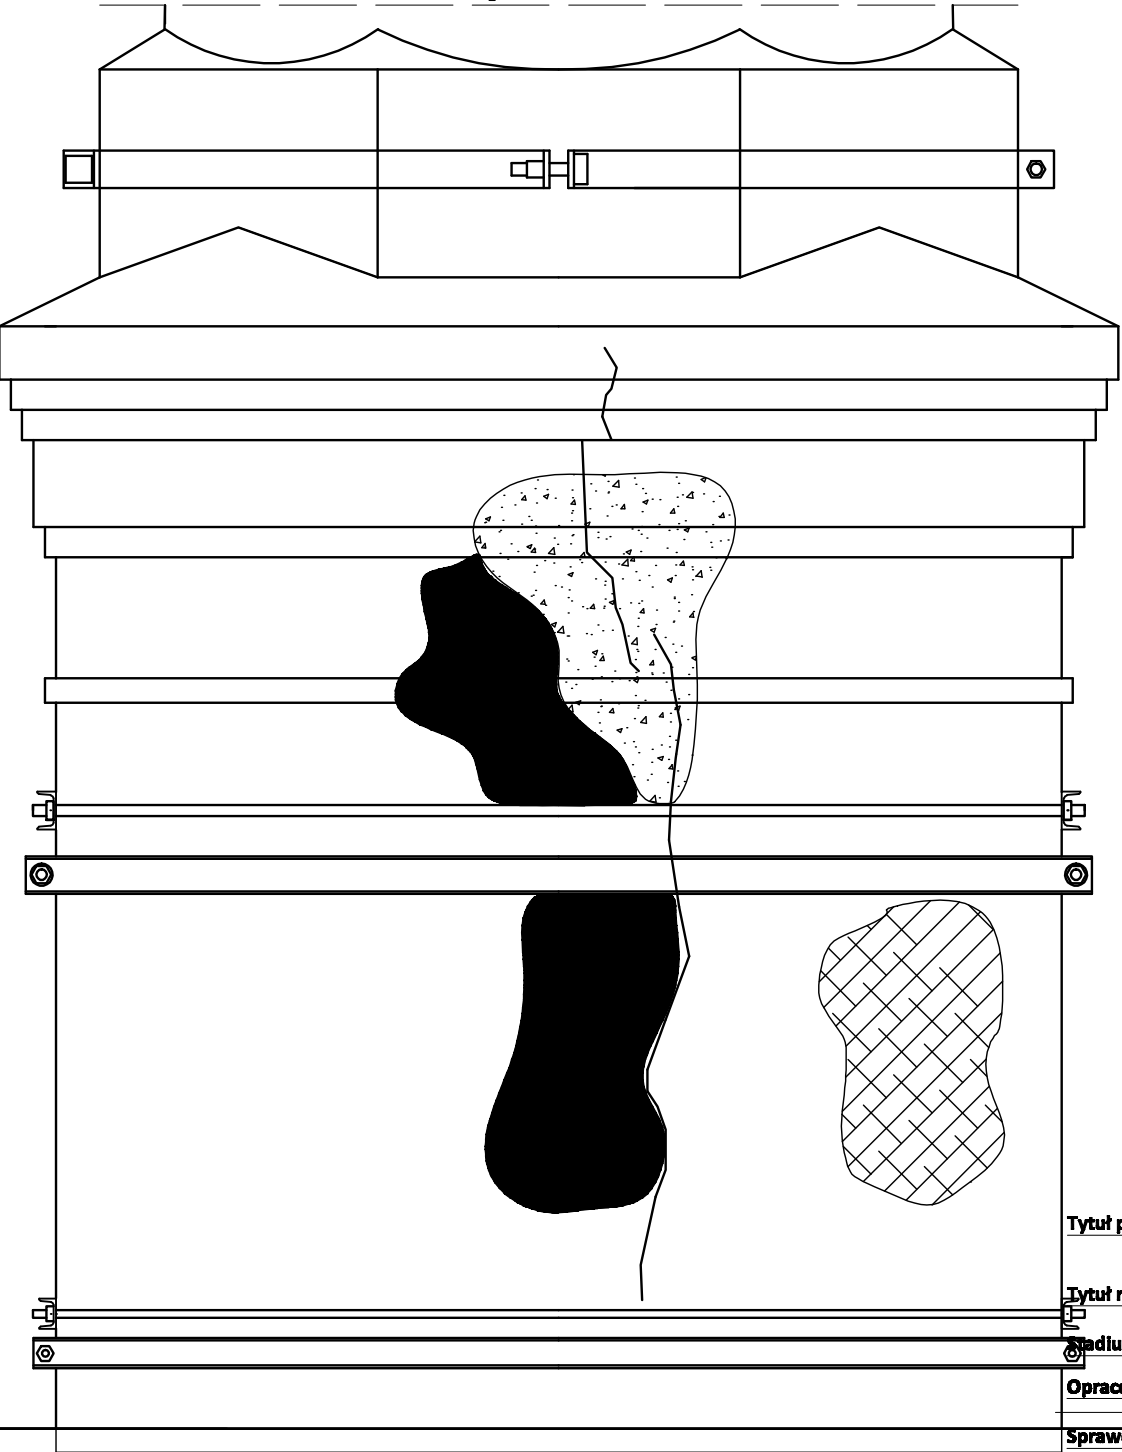
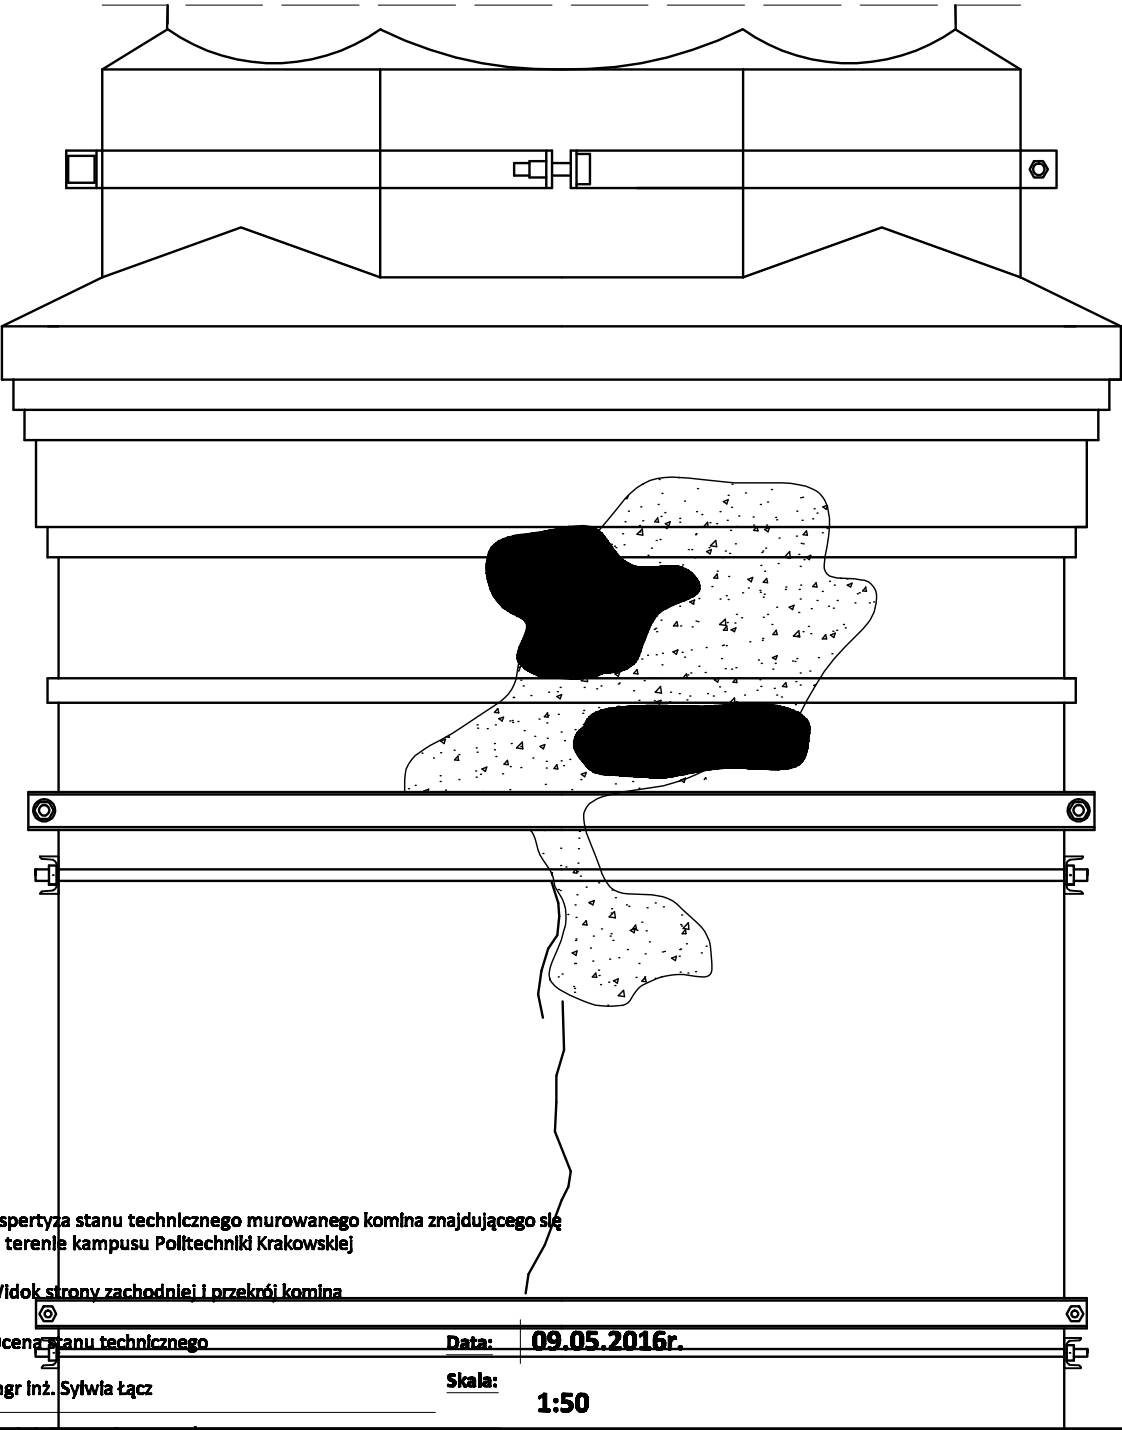
Osypywanie się cegły
	Łuszczenie cegły
	Uszkodzenie całych elementów Znaczny ubytek
	Odwiert nr 1
