**Program prac konserwatorskich  
dla elewacji willi "Stara Polana"  
przy ul. Nowotarskiej 59 w Zakopanem**

Kraków, czerwiec 2015

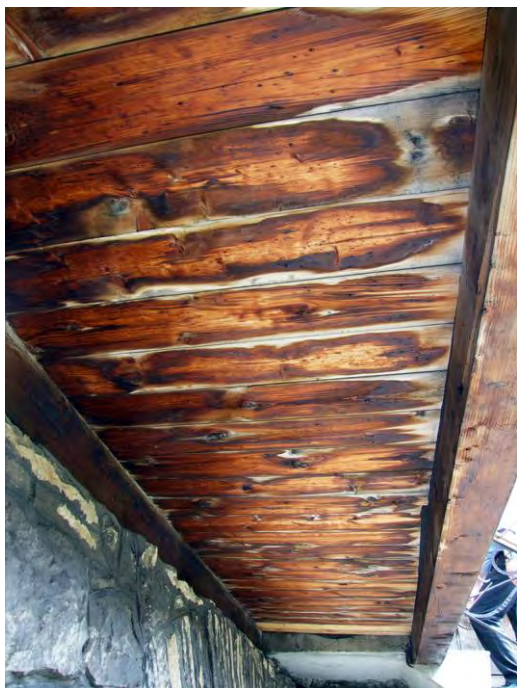
8. Zakopane, ul.Nowotarska 59, willa "Stara Polana", elewacja wschodnia, tzw.chodnik południowy. Podłoga chodnika pokryta licznymi zaciekami - widok od spodu.

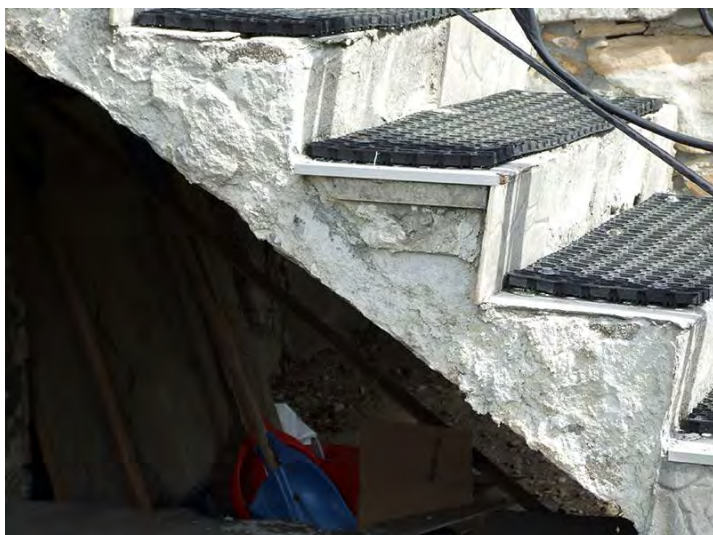
Współczesna, ceramiczna okładzina schodków uszkodzona, płytki poodpadane.

15. Zakopane, ul.Nowotarska 59, willa "Stara Polana" elewacja wschodnia, schody południowe. Ceramiczna okładzina schodów odpadła, beton złuszczone i rozwarstwiony.

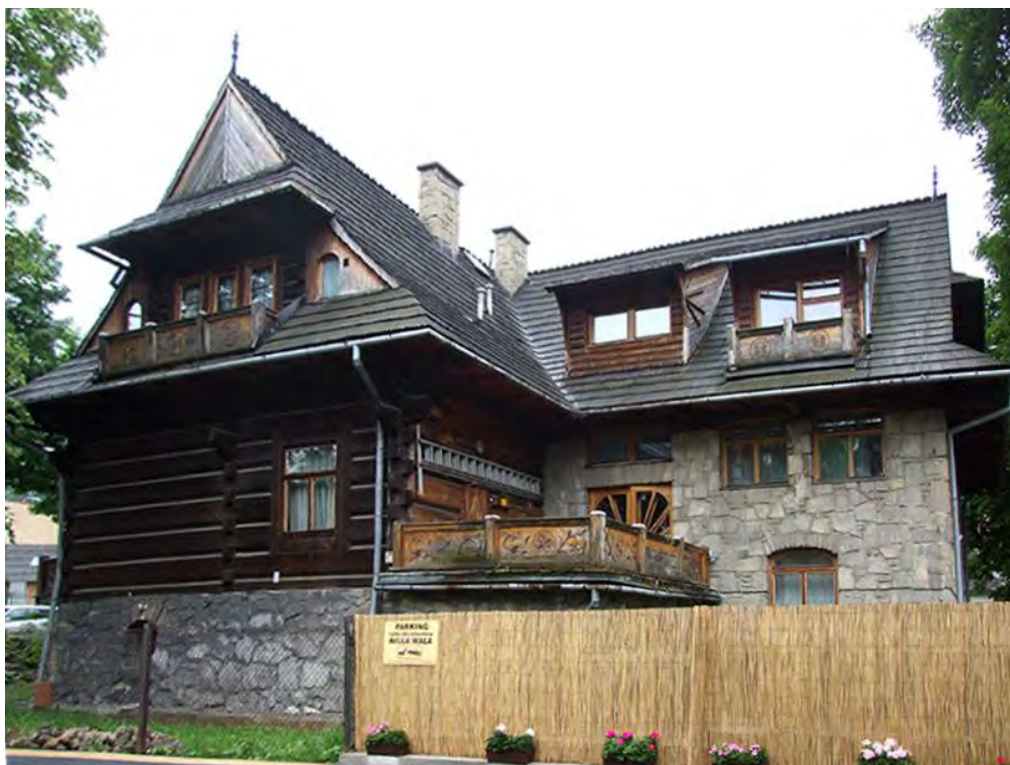
19. Zakopane, ul.Nowotarska 59, willa "Stara Polana", elewacja północna. Widoczna dobudowana od strony zachodniej współczesna część willi, niepodlegająca ochronie konserwatorskiej.

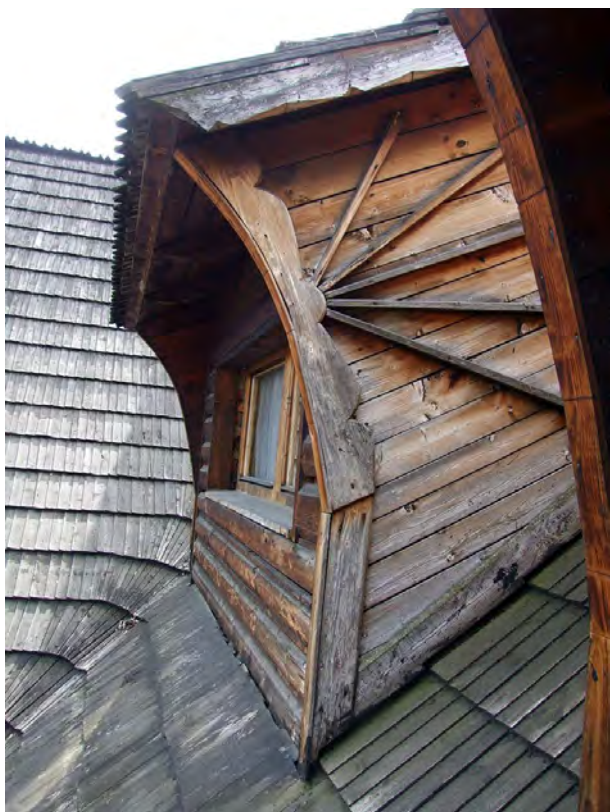
45. Zakopane, ul.Nowotarska 59, willa "Stara Polana", część dobudowana, elewacja północna. Widoczna ściana boczna tzw.wyglądu.

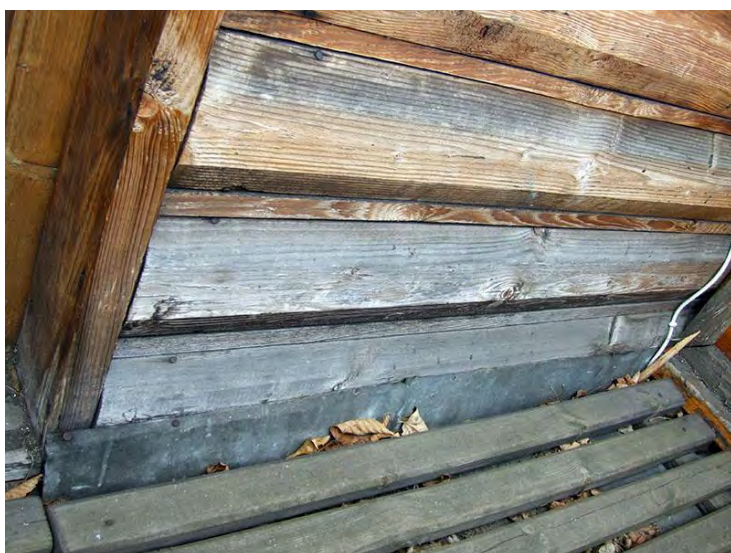
52. Zakopane, ul.Nowotarska 59, willa "Stara Polana", część dobudowana, elewacja północna, na poziomie balkonu. Widoczne osłonięcie łączenia podłogi balkonu z ścianą za pomocą kawałka blachy.

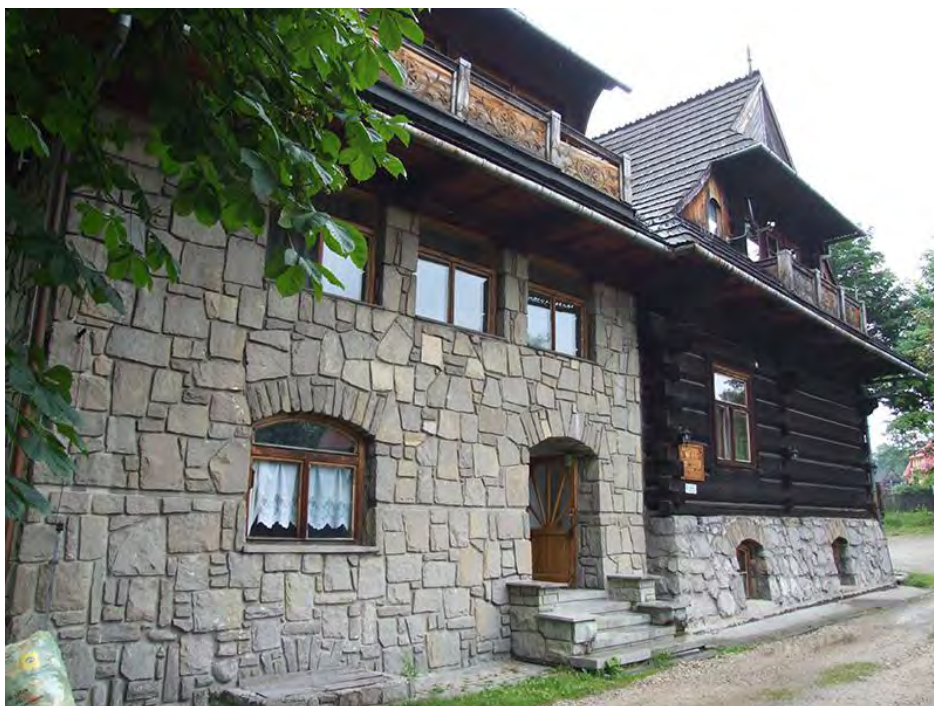
55. Zakopane, ul.Nowotarska 59, willa "Stara Polana", elewacja południowa. Na pierwszym planie widoczna część dobudowana.

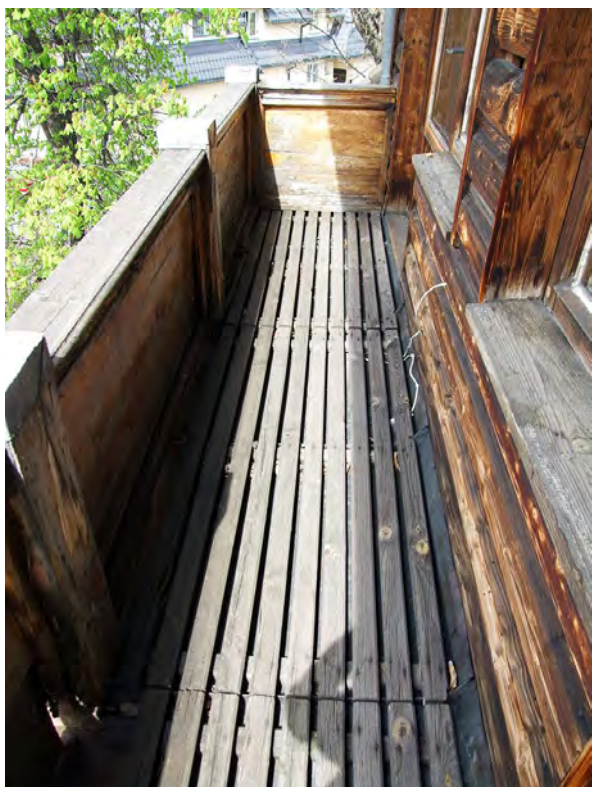
61. Zakopane, ul.Nowotarska 59, willa "Stara Polana", elewacja południowa, kratownica z listew na podłodze balkonu.

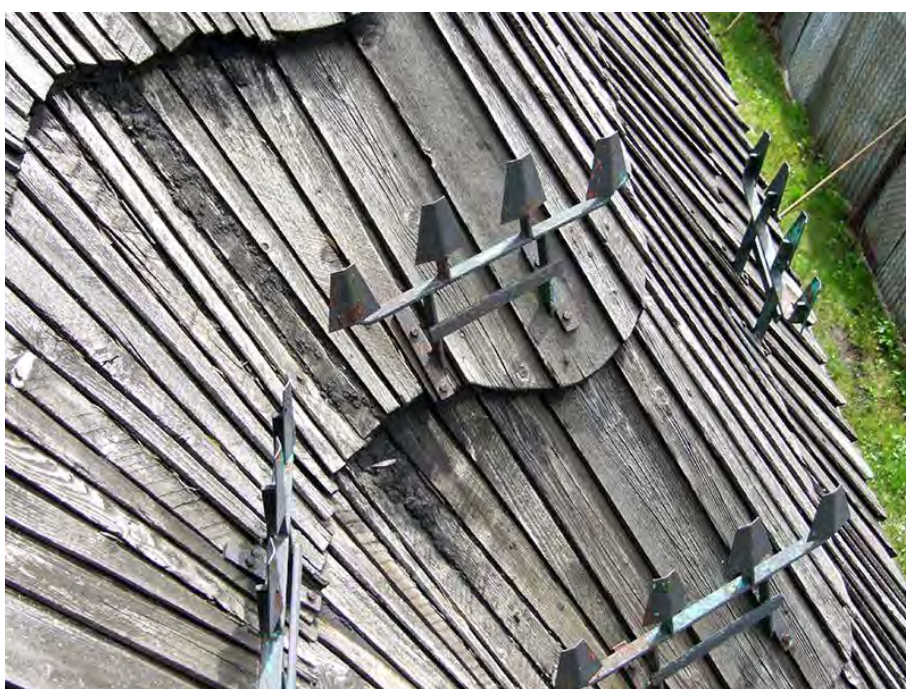
Zakopane, ul.Nowotarska 59, willa "Stara Polana". Dach z śniegołapami po stronie południowej.
